RAPPORT

Sjø 2013/03

RAPPORT OM UNDERSØKELSE AV SJØULYKKE CLIPPER SUND LAIR6 PERSONULYKKE ANTWERPEN 6. SEPTEMBER 2011

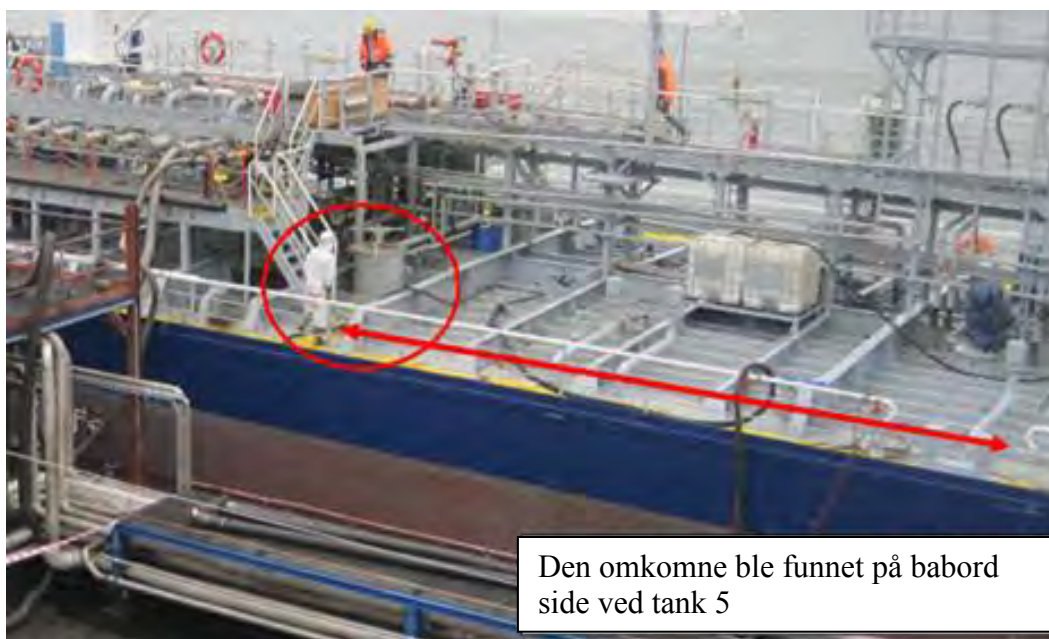
Figur 7: Bildet viser området fra manifolden og akterover til tank 5 babord. Den røde ringen markerer området hvor matrosen beveget seg inn og ut under manifolden. Pilen angir området der matrosen beveget seg kort tid før eksplosjonen. Bildet er tatt dagen etter ulykken og personene som observeres har ingen ting med ulykken å gjøre. Foto: LBC

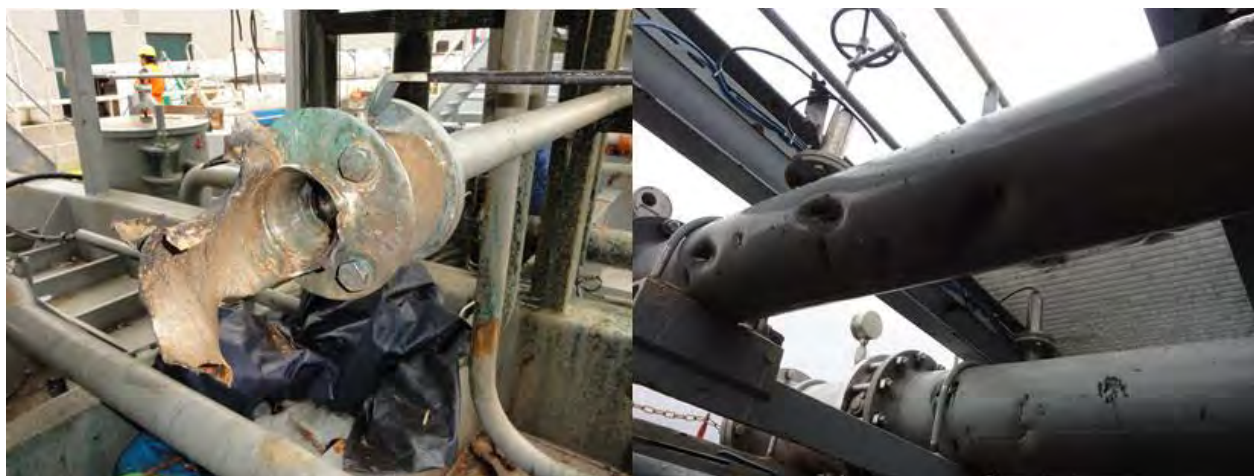
Eksplosjonen i området under manifolden medførte skader på forskjellig struktur i området, se figur 8.

Figur 8: Bildet til venstre viser dreneringslinen sprengt. Bildet til høyre viser en av lastelinene perforert av flyvende deler fra dreneringslinen. Foto: Capt. Hugo Vereckeen

I tillegg ble deler av dreneringslinen funnet spredt over store deler av dekket på Clipper Sund. Det ble i tillegg funnet deler av røret inne på landanlegget, så mye som 150 meter unna eksplosjonsstedet.

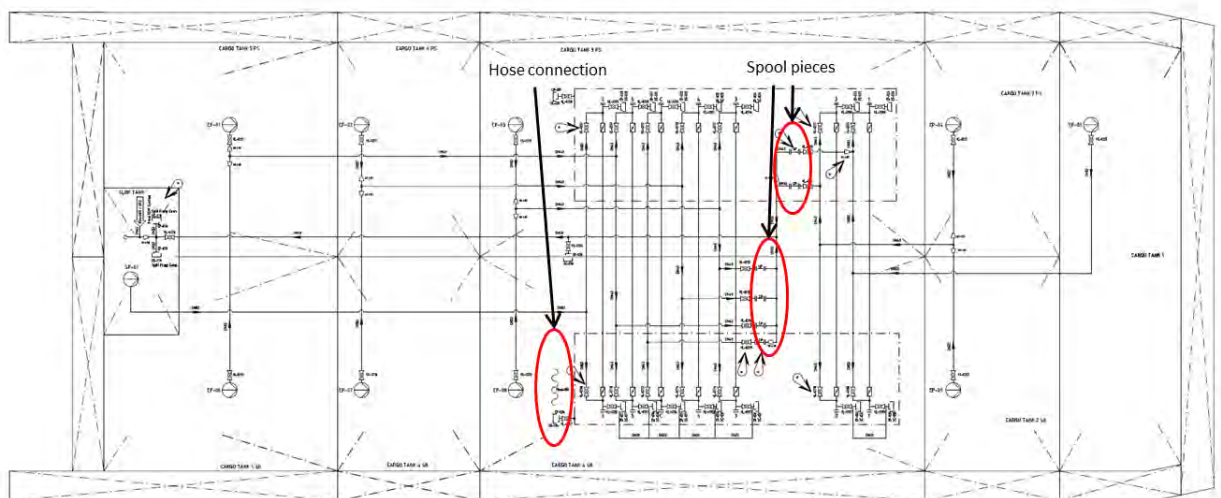
Kommentarer fra DNV knyttet til det opprinnelige drenerings- og strippesystemet var at dersom systemet skulle godkjennes iht. krav til separate rørsystem, måtte det innføres mellomstykker (“spool-pieces”) i rørsystemene hvor disse knyttet lastetankene sammen.

Verftet responderte på dette kravet og oversendte revidert tegningsgrunnlag (rev A) hvor mellomstykker var introdusert mellom strippelinene og den felles dreneringslinen.

Figur 16: Revisjon A “Drain and Stripping Cargo System”, viser introduksjon av spool piece og slangekobling fra drip tray (røde sirkler). Illustrasjon: Brødrene Klovning Shipping/SHT

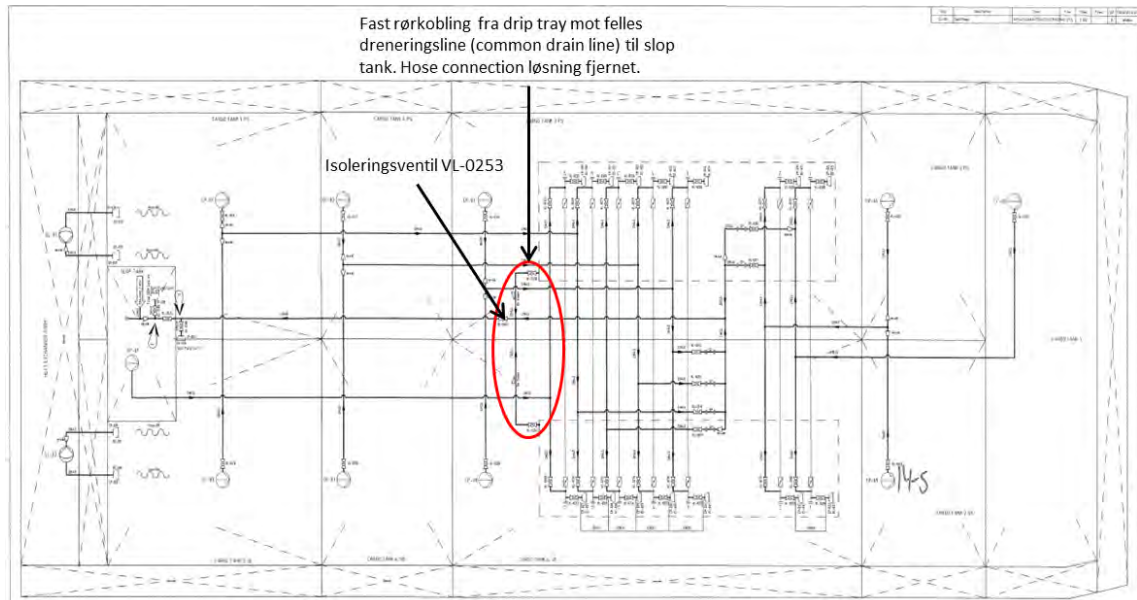
I en senere versjon (rev B) av drenerings- og strippestyret (P&ID Drain and Stripping Cargo System), var det blitt foretatt endringer basert på ønsker fra rederiet. Disse endringene innebar blant annet fast rørkobling, med egne ventiler (VL 0257/0258), fra drip-trayene på styrbord og babord side til felles dreneringsline mot slop-tank, i stedet for slangetilkobling. Her ble også den ekstra isoleringsventilen VL-0253 introdusert, se figur 17.

Figur 17: P&ID Drain and Stripping Cargo System, revisjon C viser blant annet den faste rørkoblingen fra drip tray mot felles dreneringsline som ble introdusert i rev B (se rød sirkel). Illustrasjon: Brødrene Klovning Shipping/SHT

Dette ble i henhold til informasjon fra DNV akseptert av lokal inspektør fra Veritas på verftet og er i henhold til DNV i tråd med krav til separasjon som påkrevd i IBC koden. Dette baseres på at drip-trayene behandles som åpne systemer og at det derigjennom ikke stilles krav til segregering mot disse.

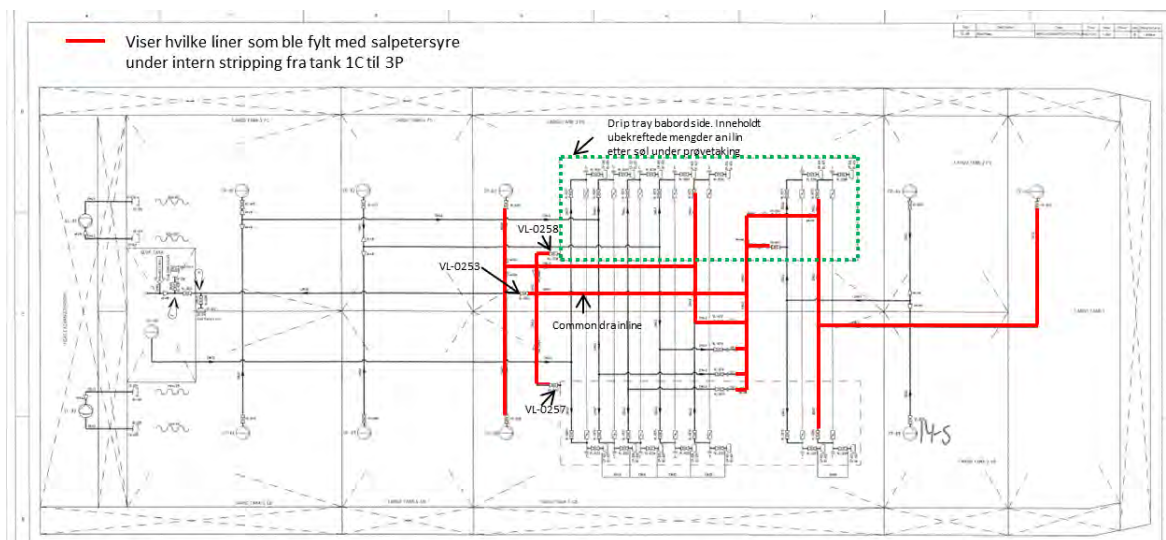
Som beskrevet i hendelsesforløpet ble tankene etter lossing av salpetersyre strippet fra tank 1C og 3P til 3S. Denne strippingen ble gjort via dreneringslinen og medførte at deler av denne ble fylt med salpetersyre, se figur 18. Ventilene VL-0257, VL-0258 og VL-0253 var stengt under stripping av salpetersyre og ved etterfølgende blåsing av linene.

Figur 18: Illustrasjon av hvilke linjer som ble fylt med salpetersyre under intern stripping. Illustrasjon: Brødrene Klovning Shipping/SHT

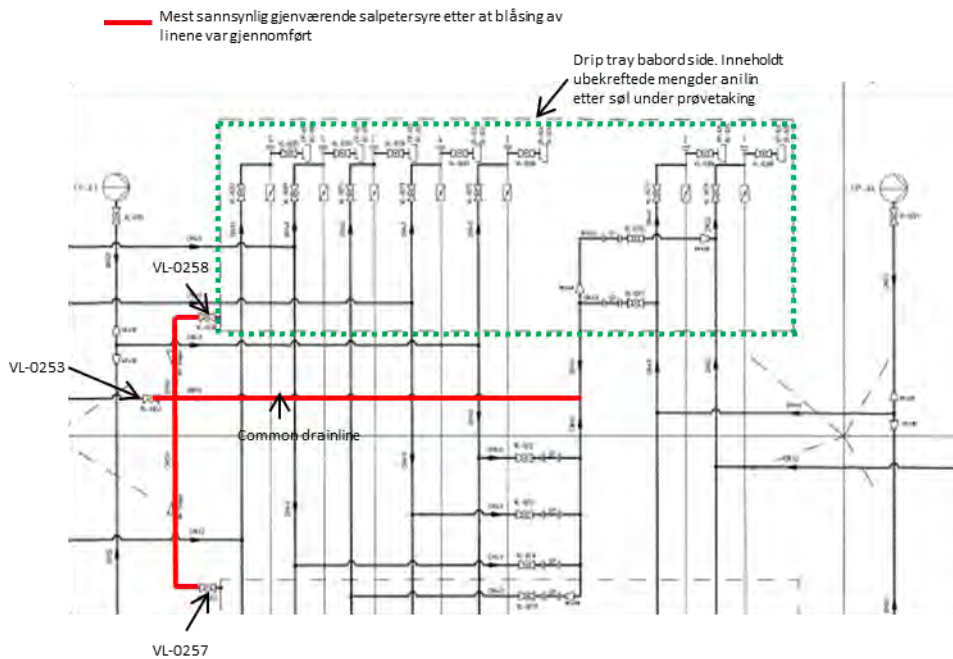
Etter strippingen ble linene blåst rene, men som følge av at dreneringslinen ble benyttet til stripping og systemets utforming med høydeforskjell på dreneringslinen ble det med stor sannsynlighet salpetersyre værende igjen i T-knutepunkt som vist i figur 19 og 20.

Figur 19: Illustrasjonen viser hvor gjenværende salpetersyre mest sannsynlig var lokalisert etter at linene var blåst, og hvor anilin i drip- tray'et var lokalisert. Illustrasjon: Brødrene Klovning Shipping/SHT

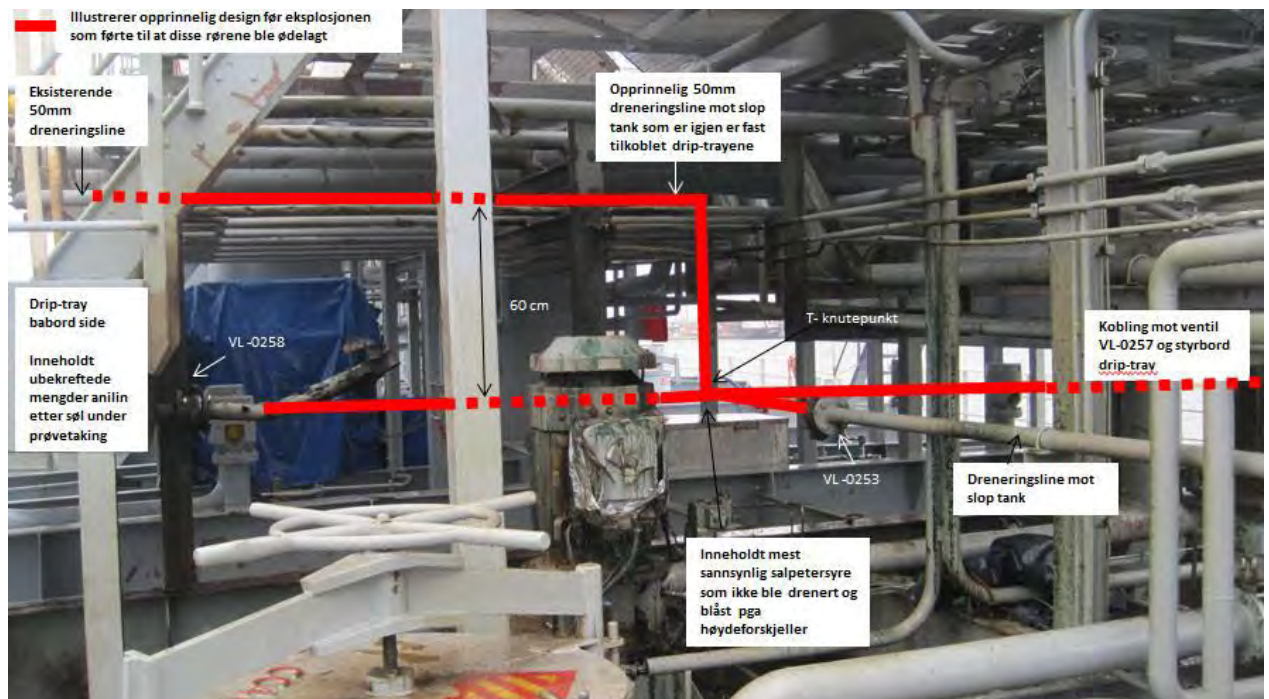
Figur 20: Figuren illustrerer lokasjon av dreneringslinen mot slop tank og hvor dreneringslinen var koblet mot drip-tray. Figuren illustrerer også høydeforskjeller og posisjon av rørområde, mest sannsynlig, med rester av salpetersyre etter at linene var blåst. Foto: SHT

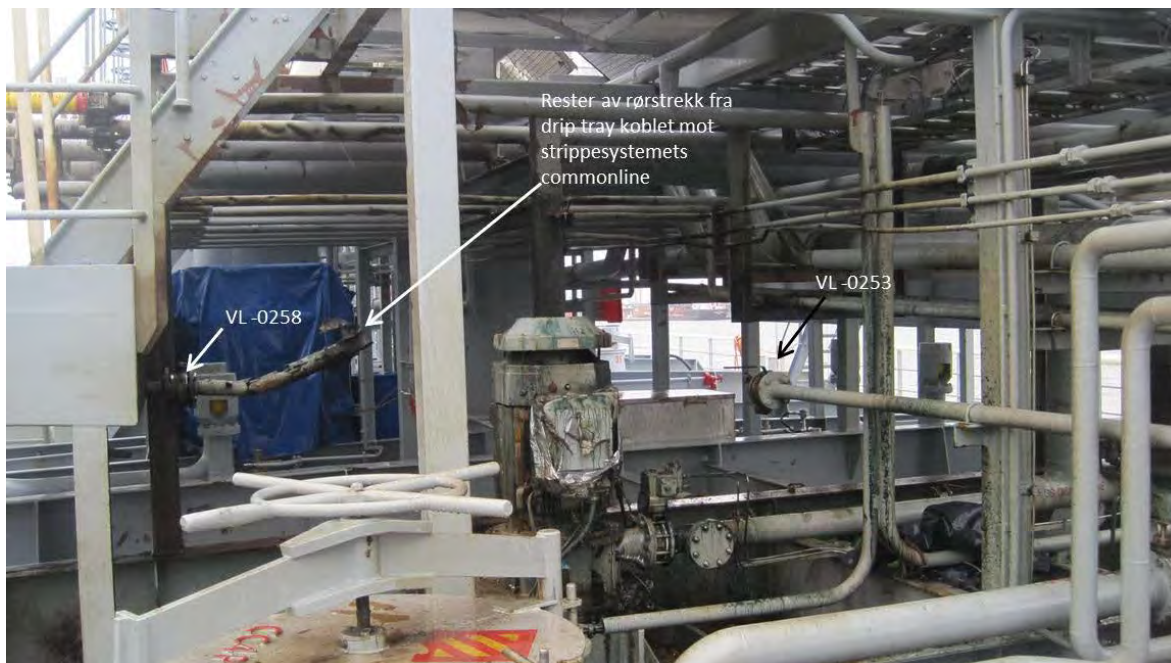
Observasjoner foretatt på eksplosjonsstedet rett etter eksplosjonen viser at hele dreneringslinen mellom ventilene indikert i figur 20 er ødelagt eller borte.

Figur 21: Figuren illustrerer restene av rørstrekket fra drip-trayet på babord side mot dreneringslinen etter eksplosjonen, jfr. figur 20. Foto: SHT

Vakthavende matros på dekk har forårsaket åpning av ventil VL-0258, slik at anilin fra drip-trayet har kommet i kontakt med salpetersyren i dreneringslinen. De inkompatible lastene har umiddelbart reagert og forårsaket varme- og gassutvikling. Gassen har unnsloppet via åpningen til drip-trayet og vært synlig i form av røyk. Matrosen har etter all sannsynlighet forstått at noe var galt og reagert med å raskest mulig stenge ventilen igjen i et forsøk på å begrense omfanget av skadene. Dette har tvert i mot ført til at gassene ikke lenger har kunnet unnslippe og at trykket i røret raskt har økt som følge av varme- og gassutviklingen på innsiden av den nå stengte ventilen. Eksplosjonen ble forårsaket av den raske trykkøkningen i røret.
