Statens
Havarikommisjon
for Transport

Sjø 2013/04

RAPPORT OM SJØULYKKE, BRANN OM BORD I HURTIGBÅTEN SEA RESPONS LICC, SØRFJORDEN, HORDALAND 15. MARS 2012

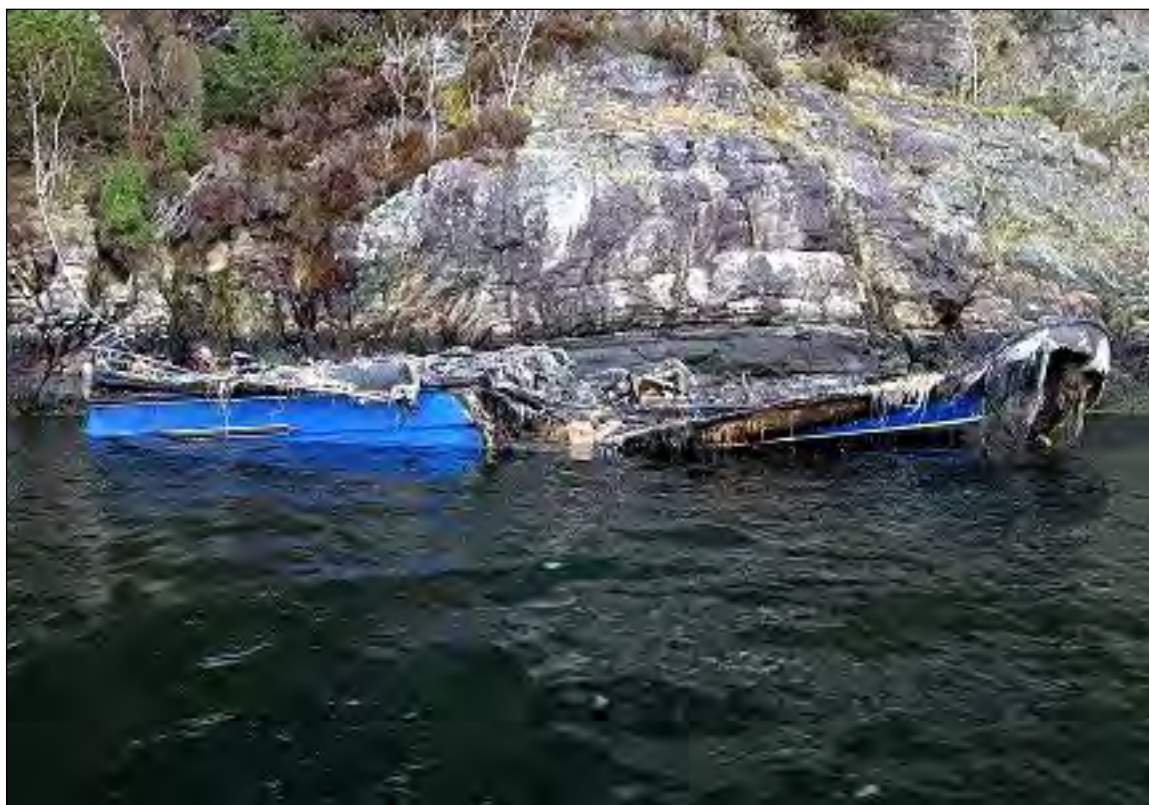
Figur 5: Sea Respons utbrent og gjort fast ved Osterøy 16. mars 2012. Foto: Politiet

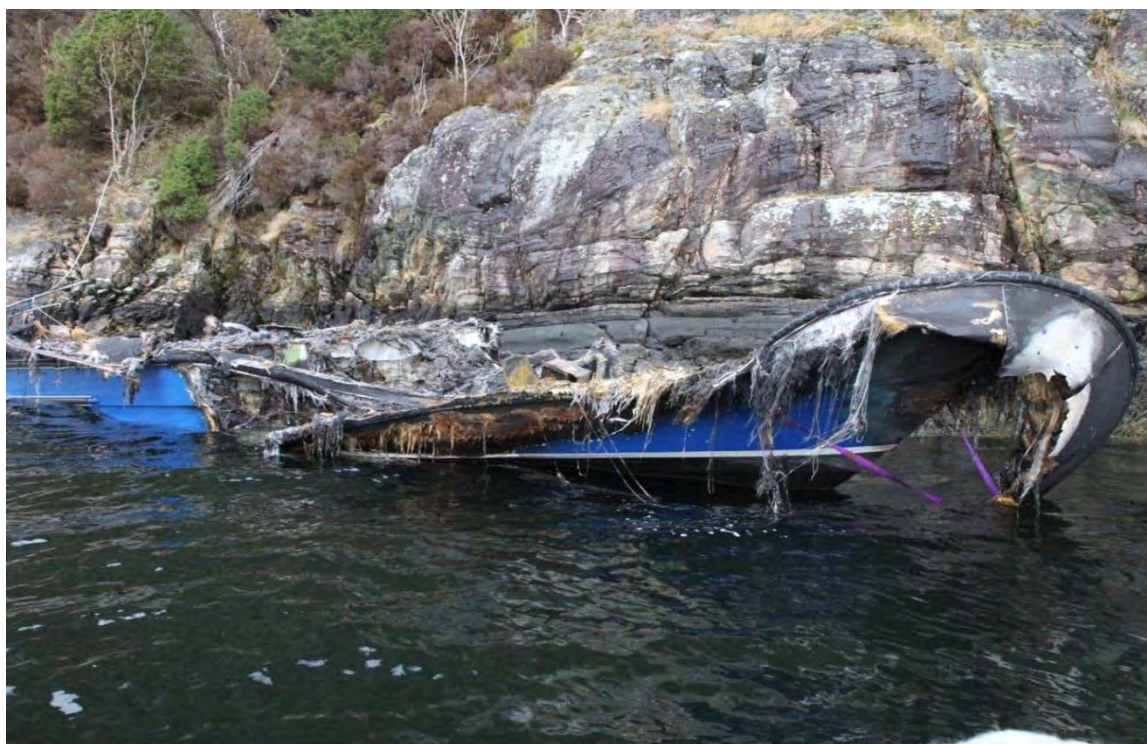
Figur 6: Sea Respons utbrent og gjort fast ved Osterøy 16. mars 2012. Foto: Politiet

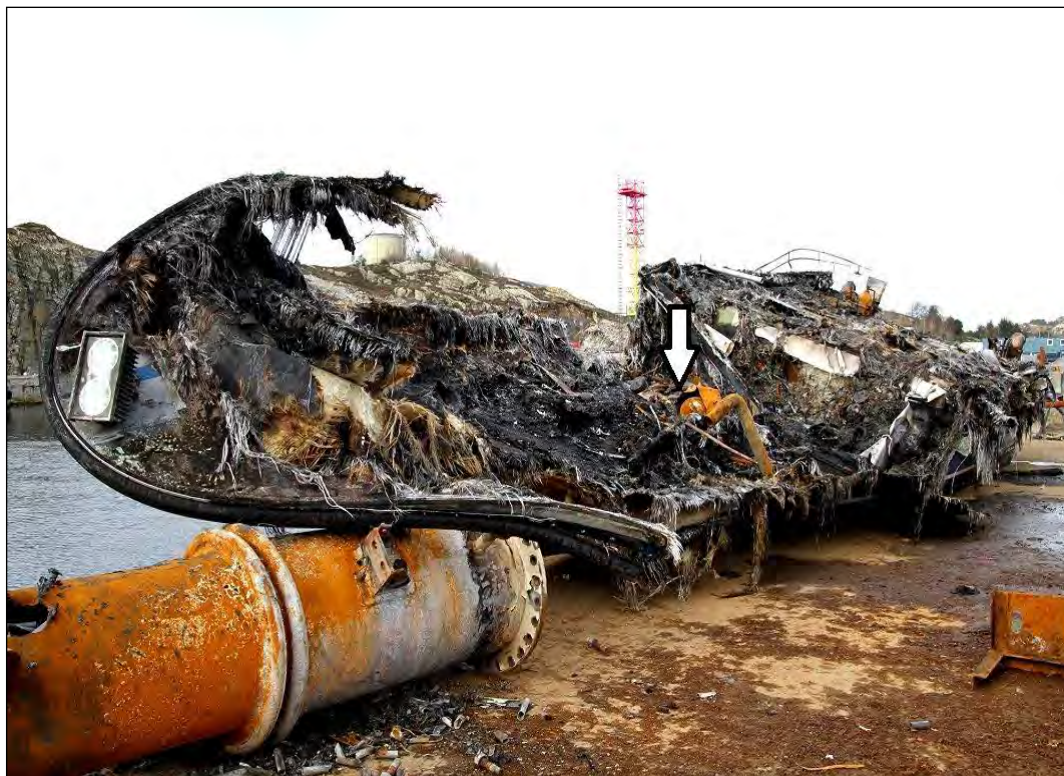
Figur 11: Fartøyet sett forfra, babord side. Pilen viser til området midtskips, hvor leider mellom styrhuset og fremre salong opprinnelig hadde vært. Foto: Politiet

Brannbildet viste at øvre del av fartøyet var helt utbrent. Spredningsbildet viste videre at brannen sannsynligvis oppsto og spredte seg videre fra området hvor styrhuset hadde befunnet seg.

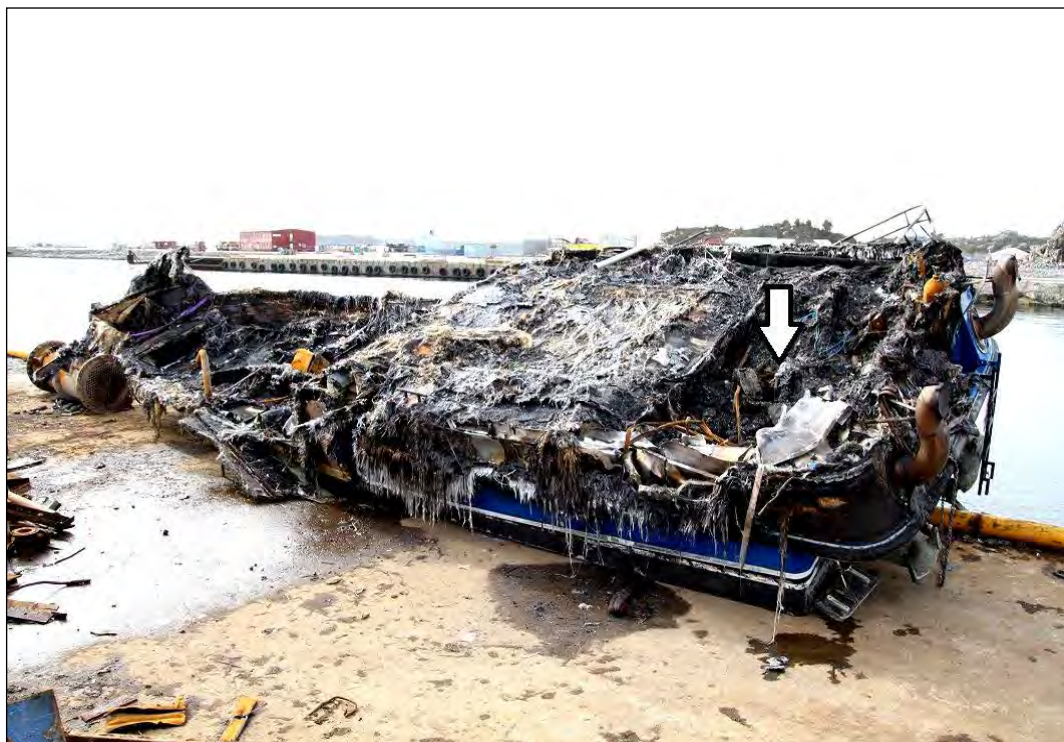
Figur 12: Fartøyet sett aktenfra, babord side. Pilen peker mot nedgangen til motorrommet. Foto: Politiet

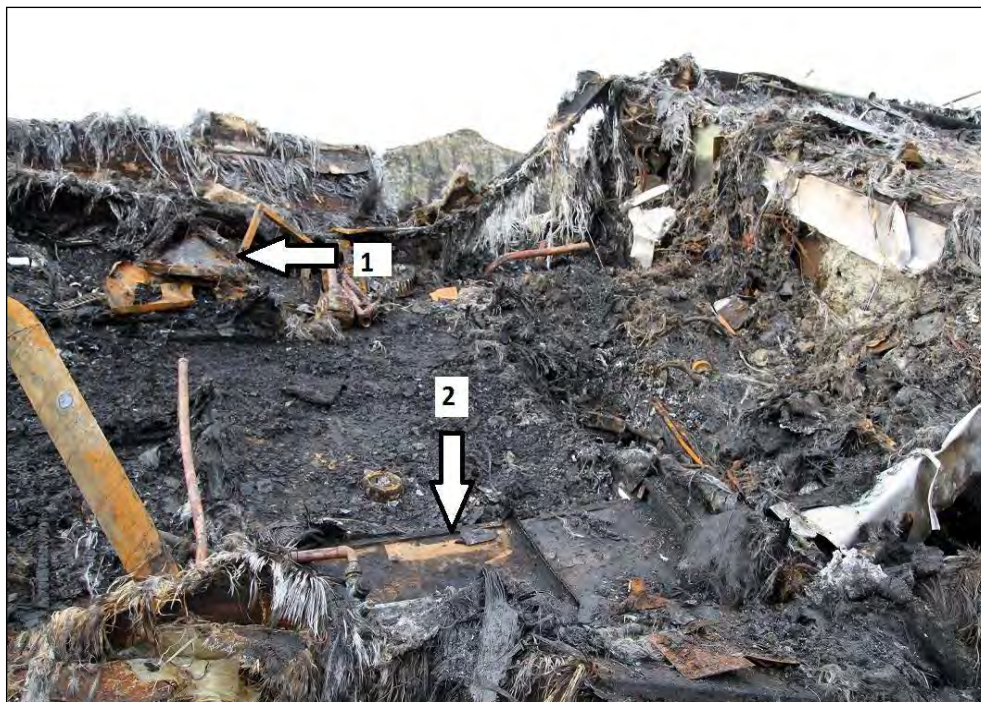
Etter grovrydding ble det funnet enkelte kabler på dørken i nedre salong. Kablene viste spor av lysbuer¹³ og varmeskader. Sikringsskapet plassert i nedgangen til forre salong ble funnet, og døren viste spor av varme på utsiden, mens innsiden ikke hadde de samme spor (se figur 14).

Figur 13: Området midtskips, foran motorrommet jf. pil 1 viser til rester etter sikringsskapene. Pil 2 viser til treplater i dørken. Foto: Politiet

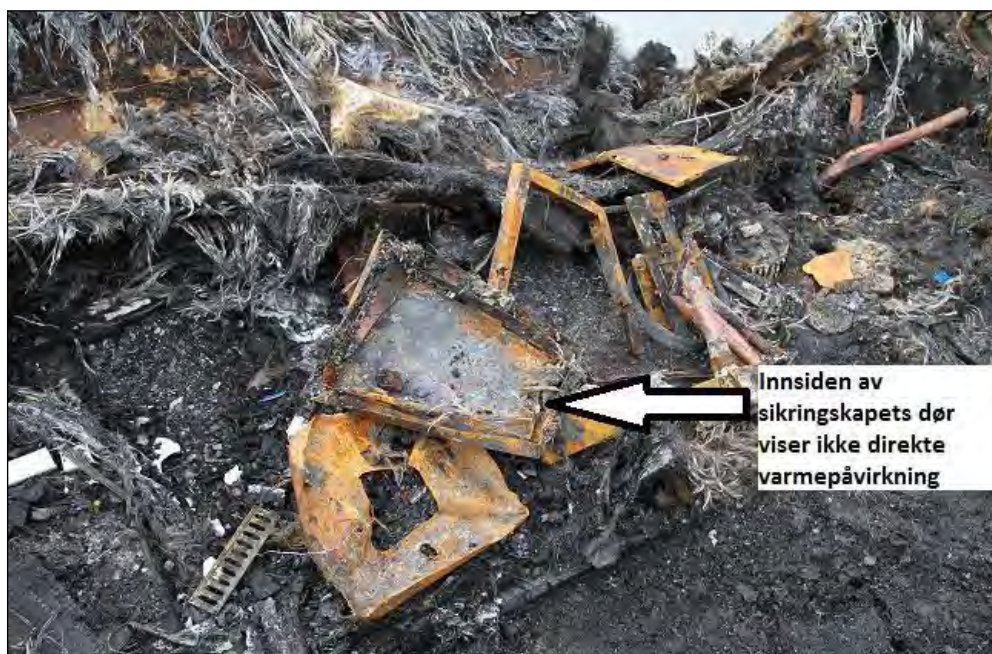
Figur 14: Sikringsskap lokalisert ombord etter brannen. Foto: Politiet

Branncellene som dekket motorrom og dieseltank var intakte. Området rundt motor, dieseltank og batteripakkene var delvis uskadd. Motorrommet med batteripakkene utelukkes derfor som arnested. Sikringsskapet var montert på skottet mot leder ned til forre salong (se figur 15). På sikringsskapets dører ved styrhuset var malingslakk på utsiden av døren helt borte (se figur 14), mens det på dørens innside var lakkrester igjen. Varmepåvirkningen har dermed vært størst på utsiden, og sikringsskapet utelukkes som arnested.

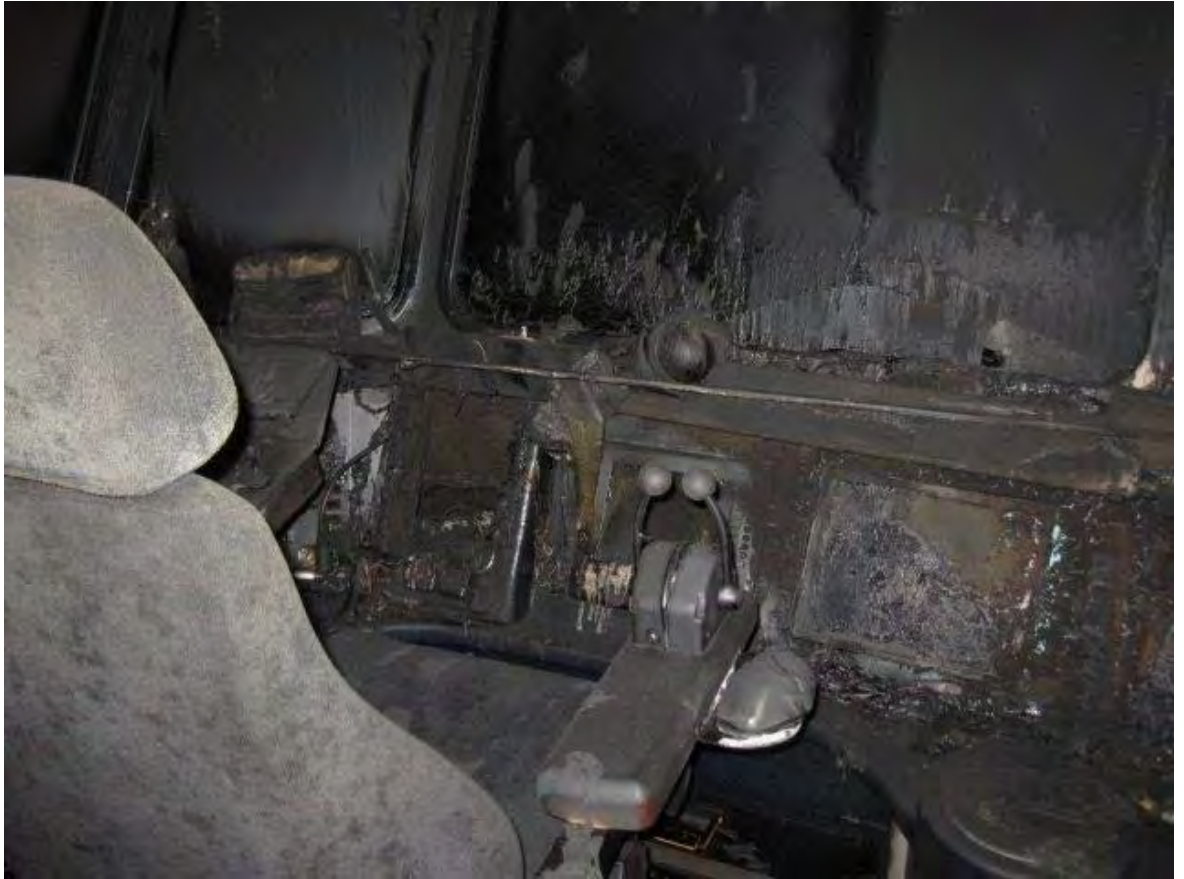
Figur 18: Førerposisjon og bropult i Ambu styrbord side. Foto. Frydenbø Electric AS

Generelt konstateres det at det var svært begrenset plass i bropulten og dermed redusert mulighet for effektiv kjøling av alt utstyret som til enhver tid var driftsatt. Styrbord side av pulten var sterkere skadet enn babord. Frydenbø Electric antar at dette har sammenheng med en ombygd sjakt for styrekabler har gitt mer tilstrømning av luft på styrbord side.”

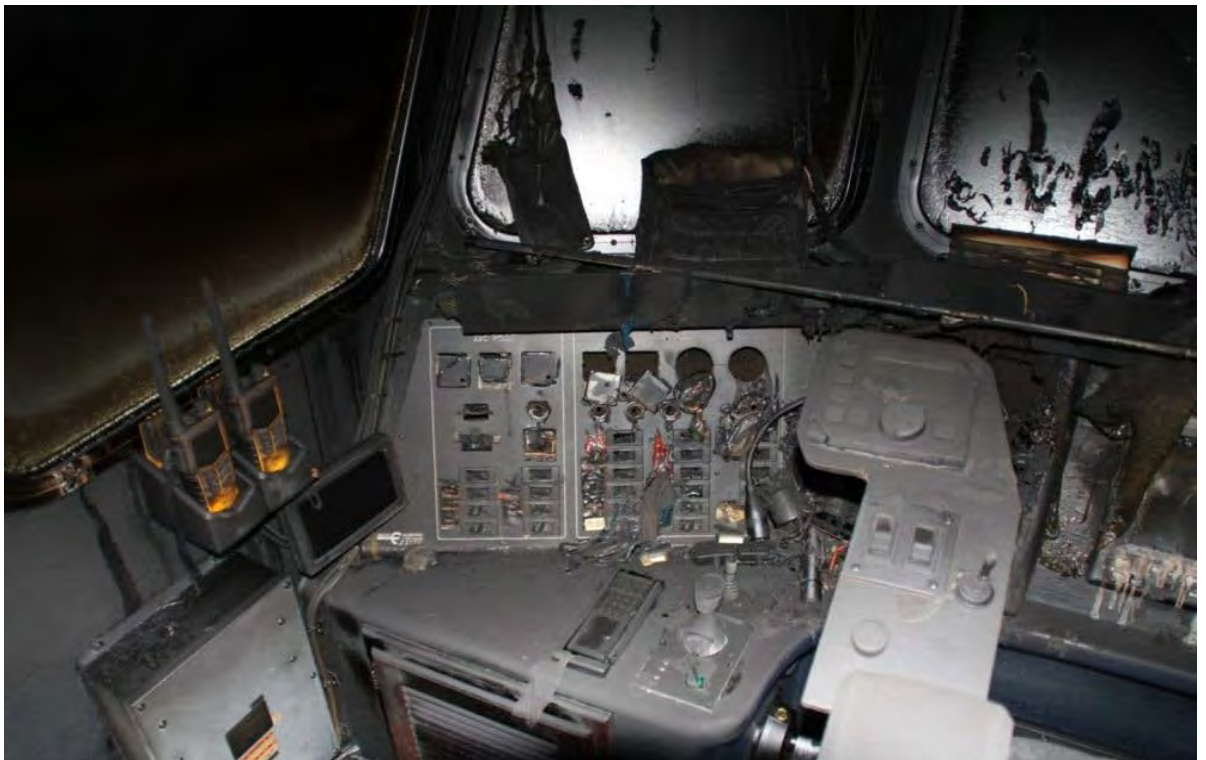
Figur 19: Bropult i Ambu babord side. Foto: Frydenbø Electric AS

“Det ble konstatert at det hadde vært sterk varmeutvikling i hele overbygget. Brannsentral på skott i aktre del av bro var nedsmeltet. Både styrbord og babord del av styrepult bar preg av å ha vært utsatt for sterk varme. Graden av skade og deformering av komponenter var ulik og tydelig avhengig av materialet som komponentene hadde vært festet til.

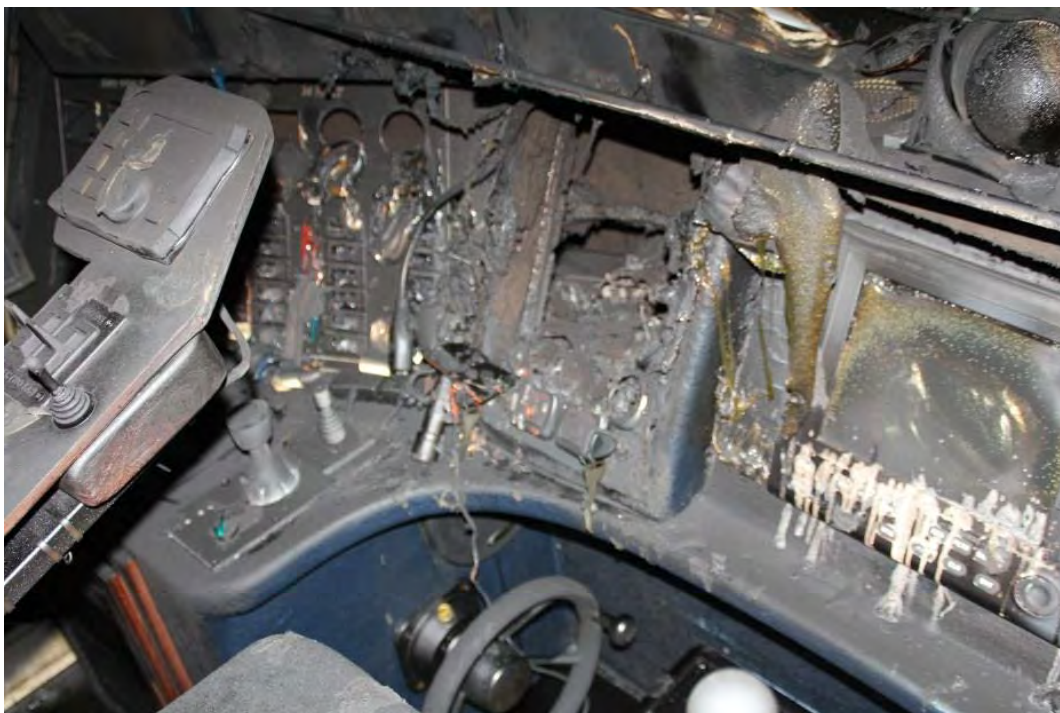
Figur 20: Bropult i Ambu styrbord side. Foto: Frydenbø Electric AS

Åstedsundersøkelsen konkluderte med at arnestedet for brannen var i det elektriske anlegget, inne i bropulten, uten spesifikt å peke ut en enkeltkomponent. Imidlertid pekte rapporten på et område på styrbord side i pulten som mest sannsynlig arnested, hvor det kan ha oppstått en lysbue fra tilkoblinger eller produktfeil.
