Statens
Havarikommisjon
for Transport

Sjø 2013/05

RAPPORT OM SJØULYKKE OM BORD I FABRIKKTRÅLEREN VOLSTAD, LNKS, ARBEIDSULYKKE I BARENTSHAVET 16. AUGUST 2012

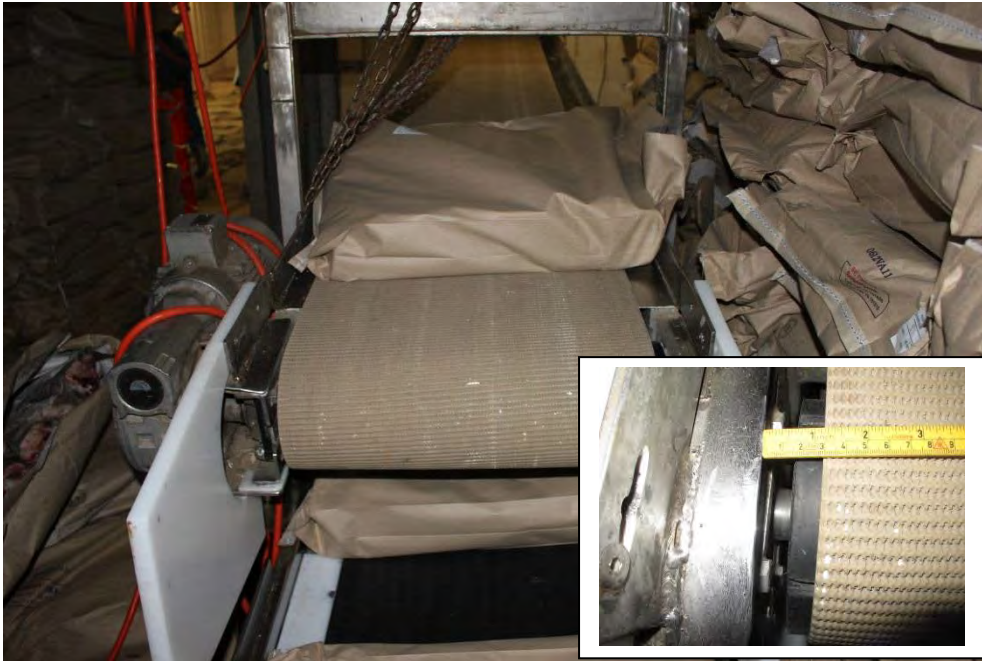
Fabrikkssjefen ropte ned i fryserrommet for å finne ut hva som var problemet uten å få svar. Han tok seg deretter raskt ned i rommet og oppdaget fiskeren hengende over enden av det øvre transportbåndet, se figur 3. Fabrikkssjefen tok seg bort til fiskeren, han fikk ikke kontakt og oppdaget at fiskeren satt helt fast når han prøvde å løfte ham vekk fra båndet.

Figur 3: Fotografi som viser området hvor ulykken oppsto. Fiskeren ble funnet fast på enden av det øvre transportbåndet (skråbåndet). Innrammingen i nedre høyre hjørne viser et nærbilde av skråbåndets ende og akslingen hvor den forulykkedes jakke ble surret rundt. Foto: SHT

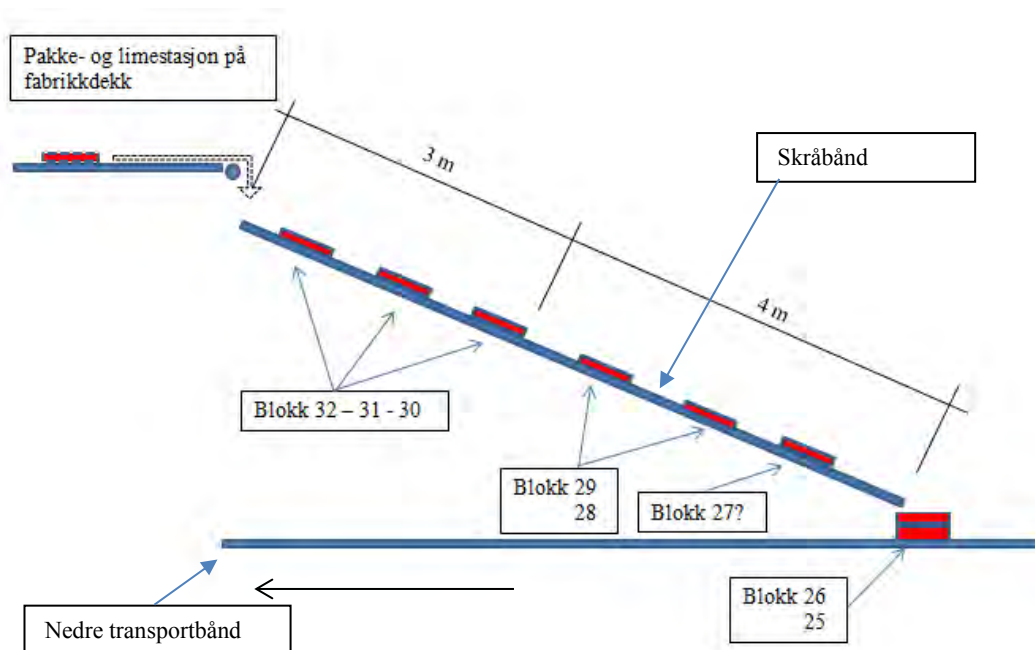
Basert på vitneobservasjoner var sannsynligvis de siste 7-8 blokkene, av totalt 32 i denne rykkingen, plassert som det fremkommer av figuren under da fiskerens kolleger ankom fryserommet. Antallet blokker på skråbåndet er noe usikkert, men det var med stor sannsynlighet plassert to blokker oppå hverandre ved enden av skråbåndet.

Figur 4: Illustrasjon som viser antatt plassering av de siste 7-8 av totalt 32 blokker på skråbåndet på ulykkestidspunktet. Kilde: SHT

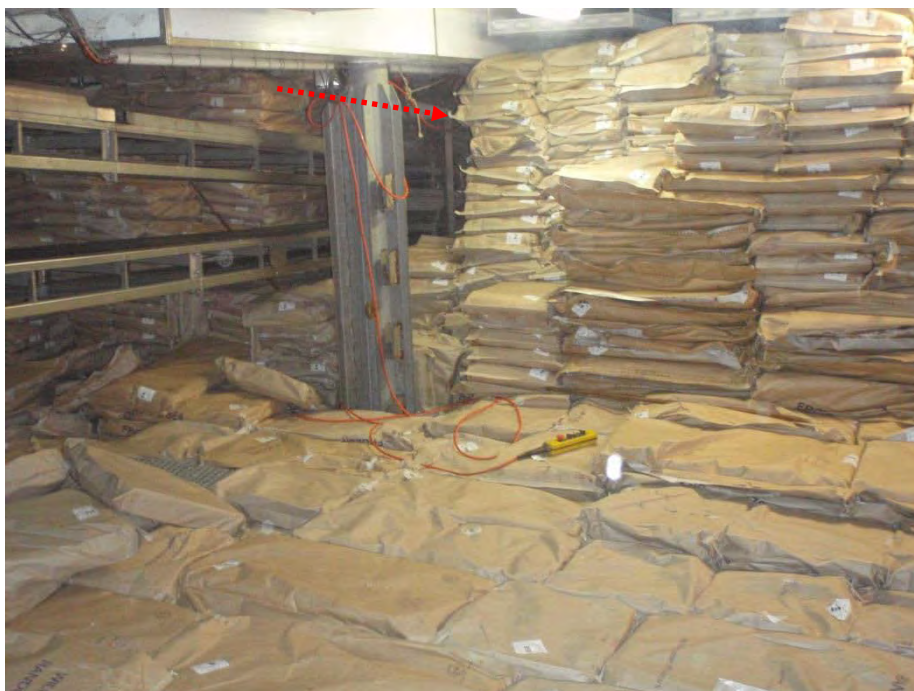
Ulykken skjedde ved enden av skråbåndet (øvre transportbånd). Her var det begrenset tilgjengelighet som følge av at arbeidet med å stue blokker rundt båndet var i gang.

Figur 7: Bilde som viser hvordan stuingen av blokker var påbegynt rundt båndet hvor ulykken skjedde. Foto: SHT

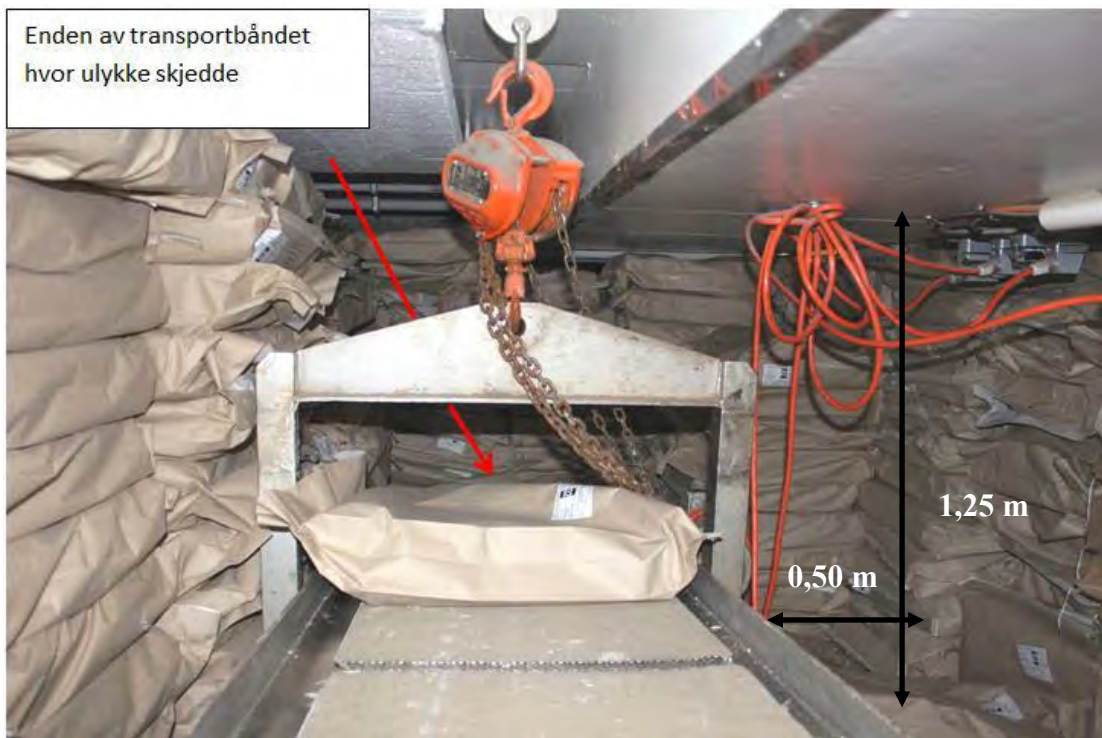
Etter hvert som stuingen av de siste 18 høydene ferdigstilles fremover i rommet kobles transportbåndene fra og det stues også blokker oppe på disse. Ved ulykkestidspunktet var de to bakerste båndene frakoblet og stuet over med blokker. Arbeidet med å stue last rundt det fremste båndet hadde tatt til og området som var tilgjengelig rundt enden av skråbåndet (området hvor ulykken skjedde) var betydelig redusert, se figur 10.

Figur 10: Rød pil indikerer ulykkesstedet på enden av skråbåndet. For å ta seg frem til enden av skråbåndet måtte fiskeren som forulykket ta seg inn gjennom et trangt område på siden av båndet (høyre bildekant). Dette området var omtrent 0,5 meter bredt og 1,25 meter høyt. Foto: SHT

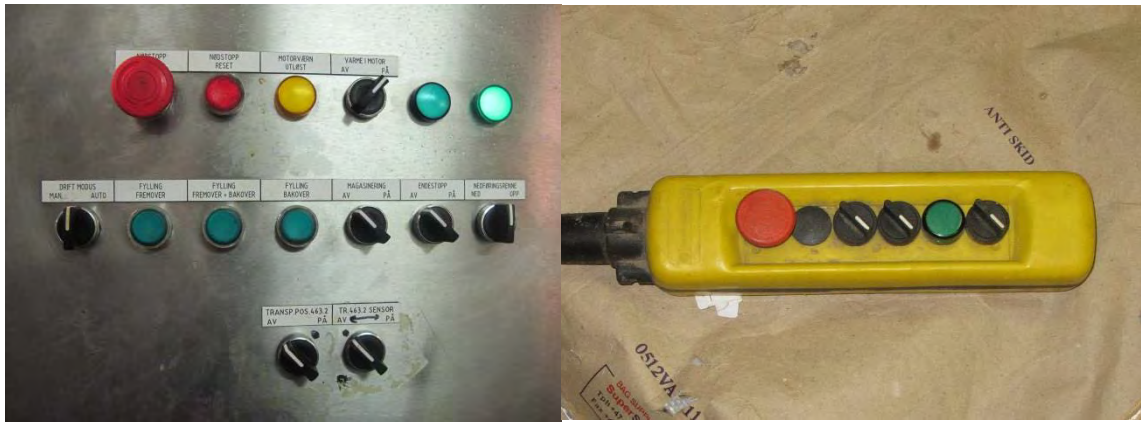
Figur 11: Bildet til venstre viser hovedpanelet (styreskap) for båndene i lasterommet. Dette var plassert oppe på fabrikkdekk, se figur 5. Bildet til høyre viser den flyttbare fjernstyringen som fiskeren hadde tilgjengelig nede i fryserommet. Fjernstyringen var for start og stopp av de nedre (horisontale) transportbåndene, samt for endring av dreieretning for det forreste båndet. Fjernstyringen har også en nødstoppfunksjon som kan benyttes til å stoppe bevegelsen i alle transportbåndene, inkludert skråbåndet. Foto: SHT

Det skråstilte transportbåndet er utrustet med motorvern. Motorvernet har både termisk rele og kortslutningsvern. Dersom belastning på skråbåndet medfører at motoren stoppes helt vil kortslutningsvernet kutte strømmen. Dersom motoren roterer litt vil det termiske vernet kutte strømmen. I følge produsenten av båndet vil det termiske vernet kutte strømmen etter ca. 60 sekunder. Hvis motorvernet har kuttet strømmen vil en gul lampe (merket motorvern utløst) lyse på hovedpanelet, hvilket var tilfelle ved ulykken.

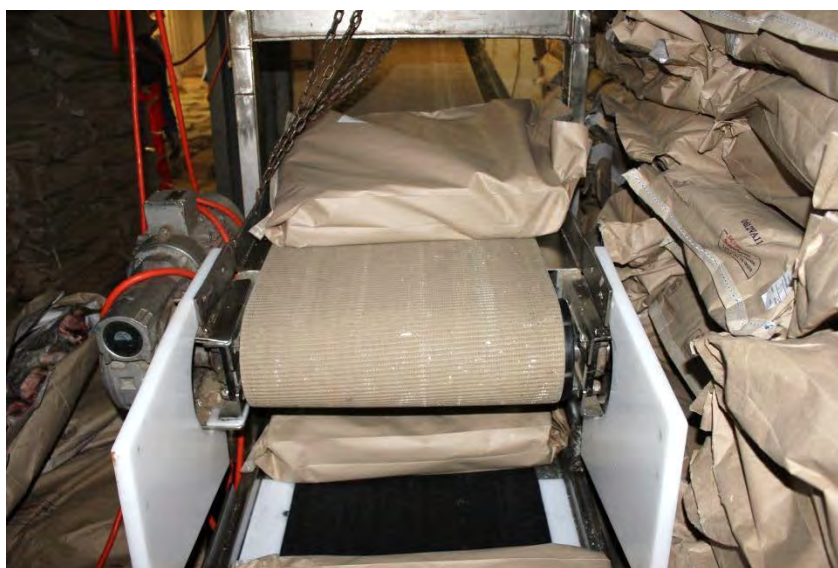
Rederiet var vel kjent med utfordringene knyttet til forkiling av blokker. Det hadde over tid vært arbeidet med forbedring av dette både om bord og i dialog med leverandøren av transportbåndene i fryserommet. Problemene med forkiling var mest fremtredende i siste fase ved fylling av rommet når blokkene skulle kjøres forover. Det har vært gjort flere modifikasjoner om bord som har redusert problemet, blant annet ble det påmontert en forlengelse på enden av skråbåndet for bedre å sikre at sekkene falt riktig ned på transportbåndet. Rederiet påpekte at vinkelen på skråbåndet og høyden på transportbåndet også påvirket i hvilken grad sekkene kunne forkile seg. I dialog med leverandøren har rederiet før ulykken vurdert flere andre løsninger for plassering av transportbåndene uten at alternativ bedre løsning ble funnet.

Figur 12: Bildet viser en blokk pakket i sekk på skråbåndet. En sekk er også plassert på nedre transportbånd på vei fremover. Bildet viser også forlengelsene som er påmontert i enden av skråbåndet (hvite plater). Foto: SHT

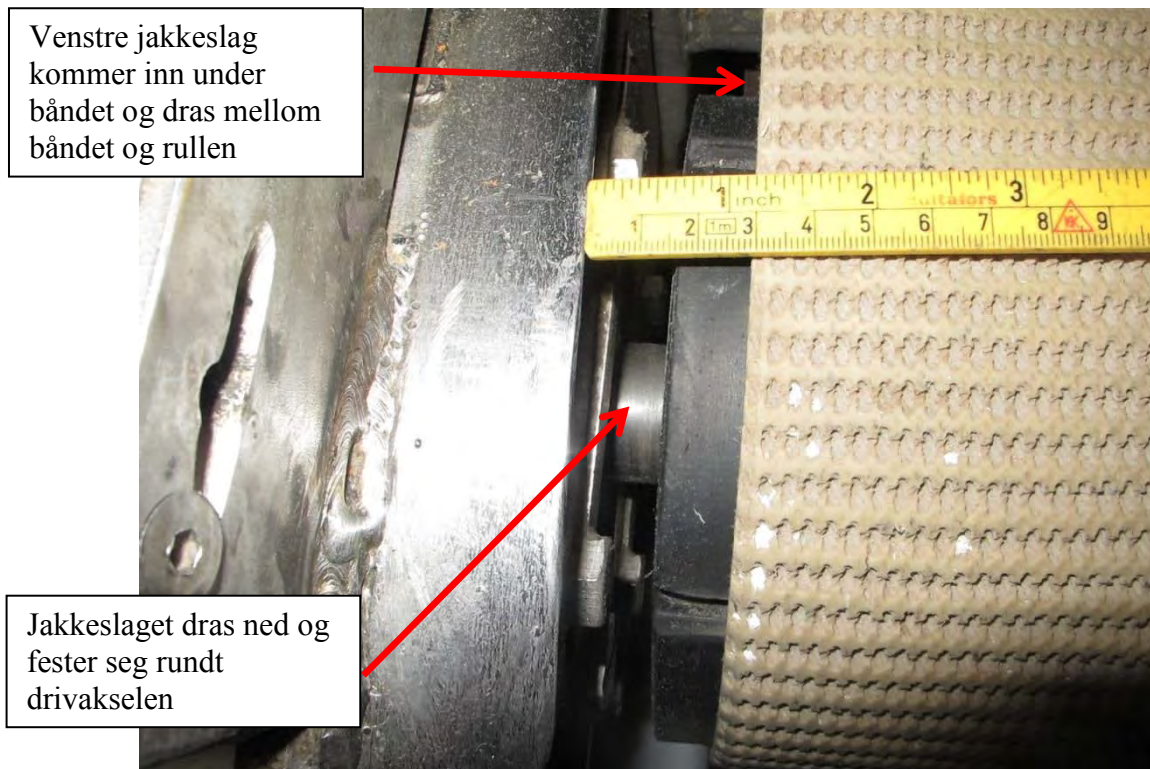
Besetningsmedlemmene som kom ned i fryserrommet etter at ulykken var et faktum fant den forulykkede fiskeren hardt presset ned mot enden av skråbåndet med deler av jakken (venstre brystside) surret fast rundt akselen som driver skråbåndet, se figur 17. Etter havarikommisjonens vurdering er det mest sannsynlig at dette var årsaken til at båndhastigheten var redusert.

Venstre jakkeslag kommer inn under båndet og dras mellom båndet og rullen

Jakkeslaget dras ned og fester seg rundt drivakselen

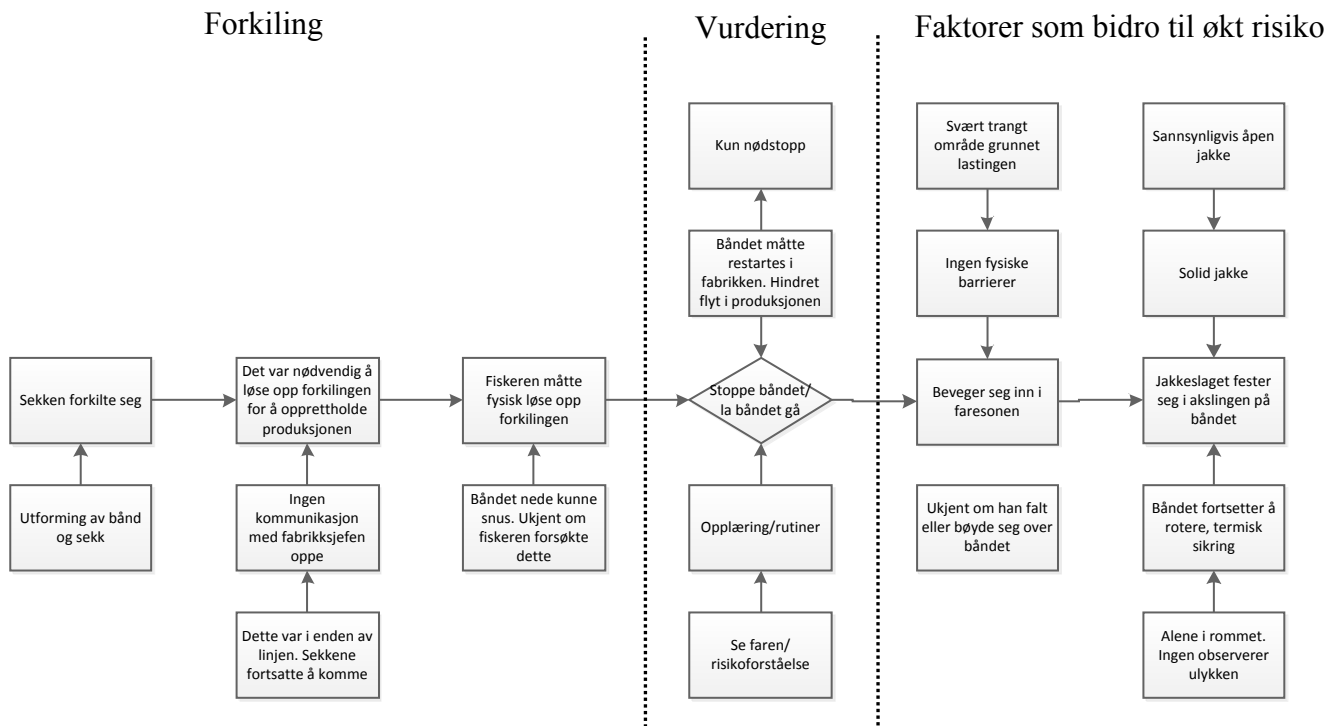
Selv om manglende introduksjon av tilstrekkelig vern av de roterende delene på transportbåndet var det grunnleggende sikkerhetsproblemet i denne ulykken mener SHT at ulykken oppsto som følge av en rekke hendelser og forhold som hver for seg økte den totale risikoen og brakte handlingene i fryserommet nærmere det punktet hvor ulykken var et faktum, illustrert i figur 18. Dette uten at de enkelte handlinger/forhold hver for seg tydelig signaliserte faren for at en ulykke skulle oppstå.

Figur 18: Skissen viser prosessen fra blokken forkilte seg til ulykken var et faktum. Kilde: SHT

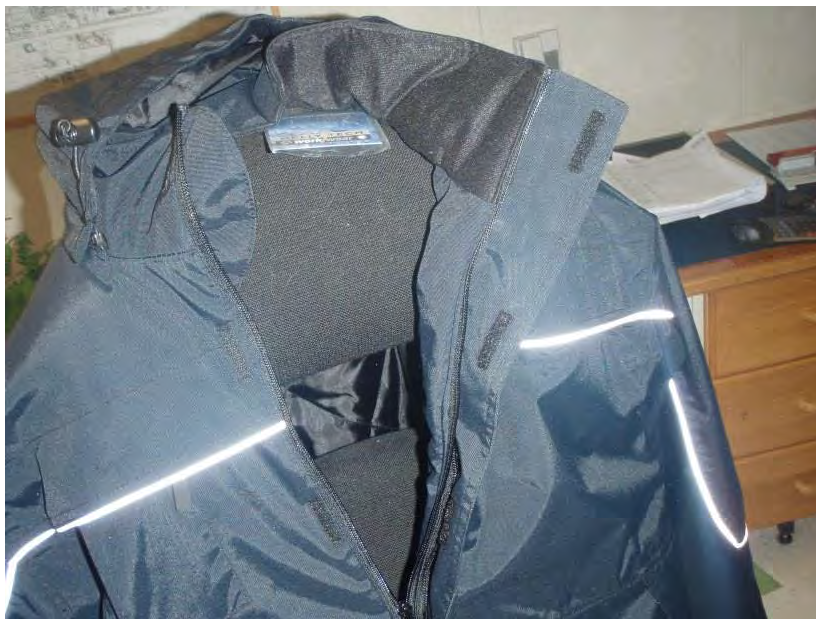
Som det fremkommer i kap. 2.1 har sannsynligvis fiskerens jakke heftet seg under transportbåndet og blitt dratt inn på drivakselen. Hvorvidt dette skyldes at fiskeren falt over enden av skråbåndet, eller om han bøyde seg over for å løse forkilingen kan havarikommisjonen ikke si noe sikkert om. SHT har ikke undersøkt jakken den forulykkede hadde på seg, men vurderingene er basert på samtaler med de som først kom frem til den forulykkede, bilder av den oppskårne jakken fiskeren hadde på seg og vurdering av en tilsvarende jakke. Havarikommisjonen observerte ingen løse deler/remmer/strikker eller lignende som kunne heftet seg i transportbåndet. Imidlertid er slikt arbeidstøy laget i svært slitesterkt materiale, noe som medfører at jakken ikke er laget for å revne under strekk.

Da fiskeren i løpet av kort tid (omkring en halv time) hadde stuet 76 halvblokker (totalt 1900 kg), er det sannsynlig at han hadde blitt varm og åpnet deler av glidelåsen. Dermed ble de øvre delene av jakkeslagene frie og venstre jakkeslag kunne lettere feste seg under transportbåndet, se figur 19.

Figur 19: Tilsvarende jakke som den omkomne hadde på seg. Glidelåsen var sannsynligvis trukket noe ned og det øvre venstre jakkeslaget var frigjort og kunne feste seg under transportbåndet. Foto: SHT
