Statens
Havarikommisjon
for Transport

Avgitt august 2013

Sjø 2013/06

RAPPORT OM SJØULYKKE FALL OVER BORD FRA SJARKEN TENNHOLMEN - LM7366 NORD-ØST AV RAKKENES I KVÆNANGEN 2. MARS 2013

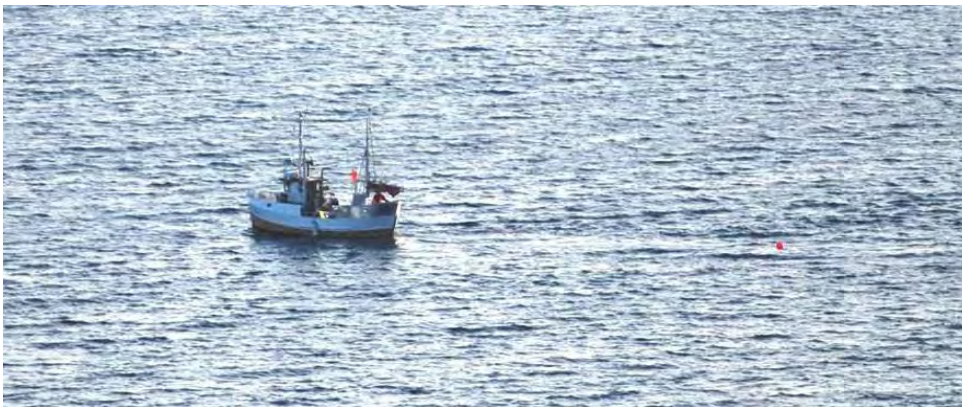
Figur 3: Alenefiskeren i aktivitet akterut på styrbord side. Bildet er tatt på ulykkesdagen kl. 1015 utenfor Lakseberget. Foto: Jan Egil Hansen

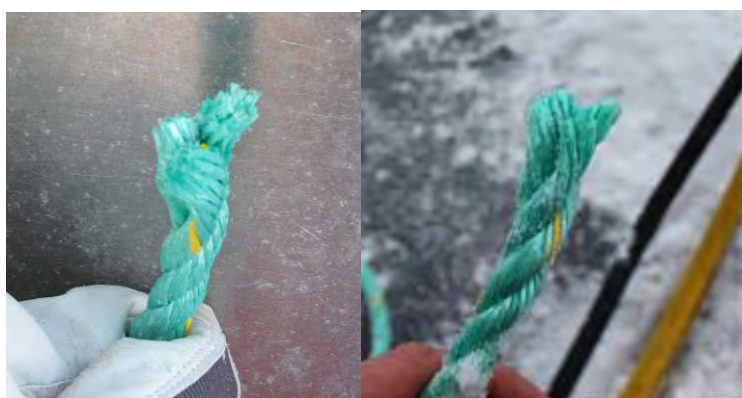
En stor del av det ytre iletauet (152 m) hang ut fra styrbord låring i en nordlig retning, og lå rett ut i sjøen uten vaser eller knuter da det ble kveilet inn av redningsmannskapene. Enden var kuttet av, sannsynligvis med kniv.

*Figur 4: Det avkuttete iletauet. Bildet til venstre er fra delen på 152m. Foto: SHT
Bildet til høyre er fra delen på 18m. Foto: KV Heimdal*

Deler av det ytre iletauet (ca. 152 meter) ble funnet avkuttet, hengende i vannet akterut fra sjarken. Dette iletauet var strekt ut i hele sin lengde uten knuter eller bukt på tauet. Grunnen til at det fortsatt var på slep var at enden av iletauet var gjort fast til flyteboya og fløyt som var kommet i beknip om bord. Den andre delen av det ytre iletauet (ca. 18 meter) ble funnet festet i sjakkelen/loddet til den ytre garnende. Mye tyder på at alenefiskeren har måttet kutte iletauet, enten om bord eller i vannet, for å løse en komplisert situasjon. Ut fra de funn som er gjort er iletauet sannsynligvis kun kuttet på en plass.

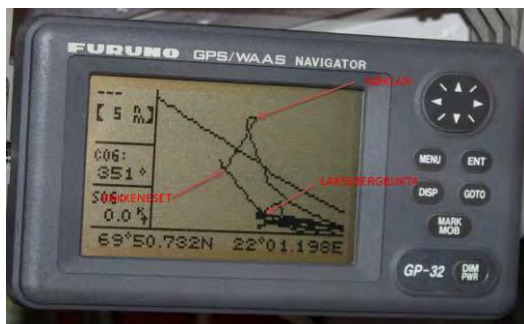
GPS Navigatoren var slått på under hele seilasen og var fortsatt aktiv da sjarken ble funnet. Sjarkens styrestreker, bevegelser og posisjoner på ulykkesdagen kan tydelig ses i bildet nedenfor av Furuno GPS Navigatoren. Fra utsett av garnbruk #1 ved Lakseberget, utsett av garnbruk #2 ved Rakkenes, streken over til Nøklan på autopilot og returen tilbake mot Badderer på håndstyring. Kursen som krysser skjermen omtrent diagonalt antas å ha blitt lagret fra tidligere hvor sjarken ankom Badderer på tur fra Tromsø.

Figur 5: GPS registrering av Tennholmens bevegelser lørdag 2. mars. Foto: KV Heimdal

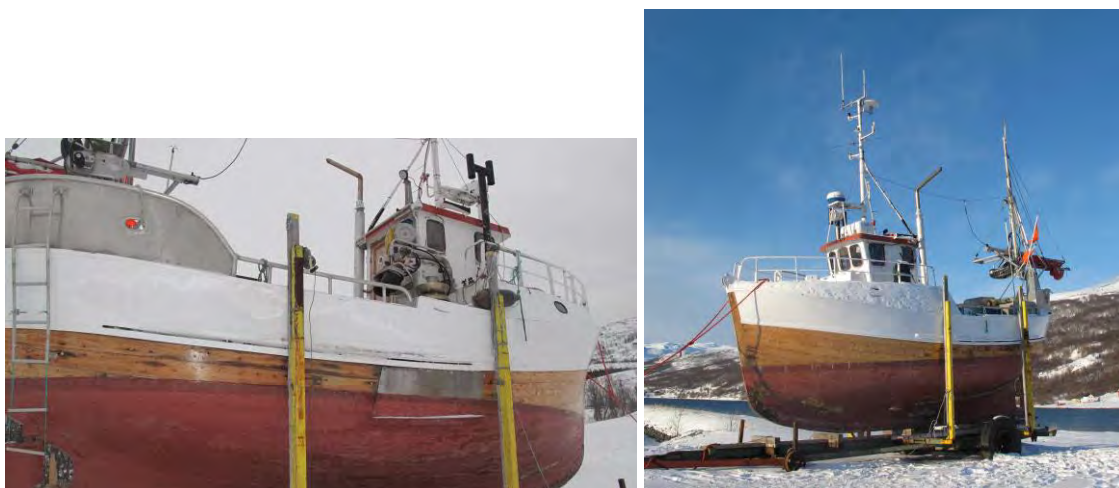
Figur 7: Styrbord og babord side av Tennholmen i mars 2013. Foto: SHT

Redningsleider var montert akterut på styrbord side (Figur 7). Nederste trinn ble målt til ca. 30 cm under vannoverflaten i utløst tilstand. Leideren var ikke utløst på ulykkestidspunktet.

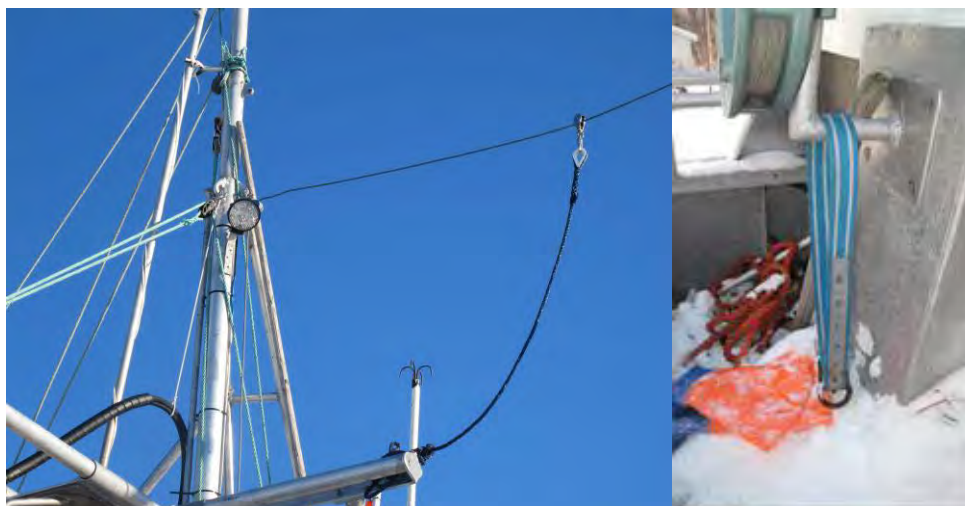
Tennholmen var på ulykkestidspunktet utstyrt med sikkerhetsline, men hverken sikkerhetsbeltet eller sikkerhetslina kan ha vært i bruk 2.mars. Fartøyets sikkerhetsline var av nyere dato og virket å være fornuftig tilrigget mellom for- og aktermast. Selve sikkerhetslina var laget av wire og rigget med en svivel for å unngå tvinn mellom den fast monterte wire-lina og tau-lina som festes til sikkerhetsbelte.

Figur 8: Sikkerhetsline og belte var ikke i bruk på ulykkestidspunktet. Foto: SHT

Havarikommisjonen har gjennom intervjuer foretatt i forbindelse med ulykken, forstått at fiskeren ikke alltid benyttet sikkerhetslina ved arbeid på dekk. Et sikkerhetsbelte rundt livet som er festet i en fastmontert sikkerhetsline er en relativt praktisk innretning og et enkelt tiltak for å unngå fall over bord. Havarikommisjonen er av den oppfatning at konsekvent bruk av sikkerhetsline, selv under optimale forhold, er første barriere for å forhindre at en alenefisker faller overbord hvis uhellet skulle være ute.

Havarikommisjonen anser bruk av sikkerhetsline som en betydelig sikkerhet mot fall over bord. Om ulykken først er ute vil flyteplagg, redningsleider og trådløs nødstoppp kunne redusere konsekvensene.

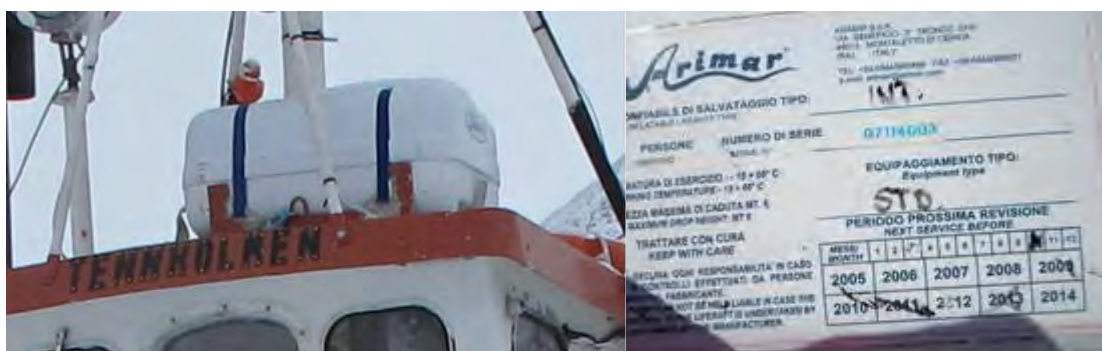
Sjarken var utstyrt med en redningsdrakt og en redningsflåte som ble funnet ubrukt om bord etter ulykken. Redningsflåten var godkjent frem til oktober 2013. I tillegg hadde fiskeren tilgjengelig et flyteplagg i form av en regnbukse som hang sammen med en vanlig oransje regnjakke. Disse ble også funnet ubrukt om bord etter ulykken.

Figur 9: Redningsflåten ble funnet ubrukt om bord. Foto: SHT

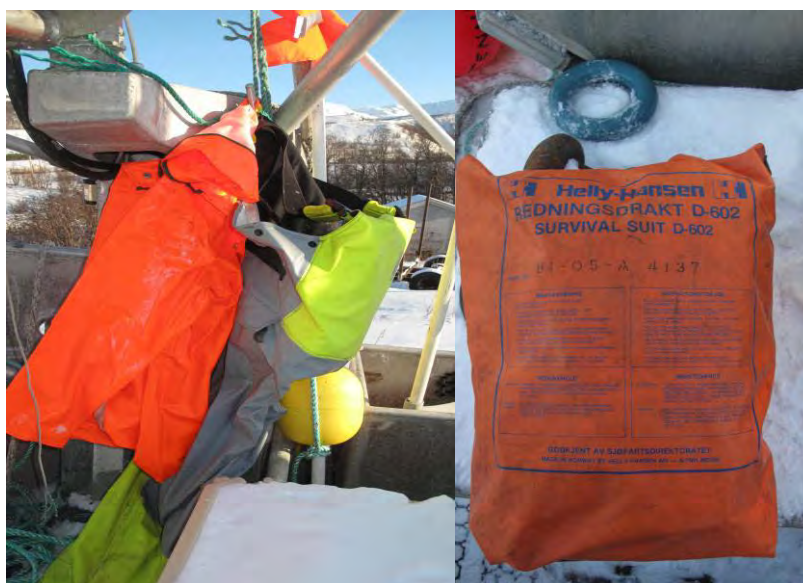
Figur 10: Flyteplagg og redningsdrakt ble funnet ubrukt om bord. Foto: SHT

Fiskeren var iført en foret kjeledress uten flyteelementer på ulykkestidspunktet, et plagg Havarikommisjonen antar fungerer bra så lenge det holdes tørt. En foret kjeledress vil imidlertid fort suge til seg vann og bli svært tung, og den vil være dårlig egnet til å svømme i. I tillegg vil kulden fra sjøen fort trenge seg inn til kroppen, og bidra til rask nedkjøling.

Praktiske arbeidsdrakter med relevant termisk beskyttelse og flyteegenskaper, eller alternativt en separat arbeidsdrakt med relevant termisk beskyttelse kombinert med en separat flytevest beregnet for bruk i arbeid finnes tilgjengelig i flere utgaver på markedet i dag. Havarikommisjonen er av den oppfatning at bruk av relevant redningsvest/drakt

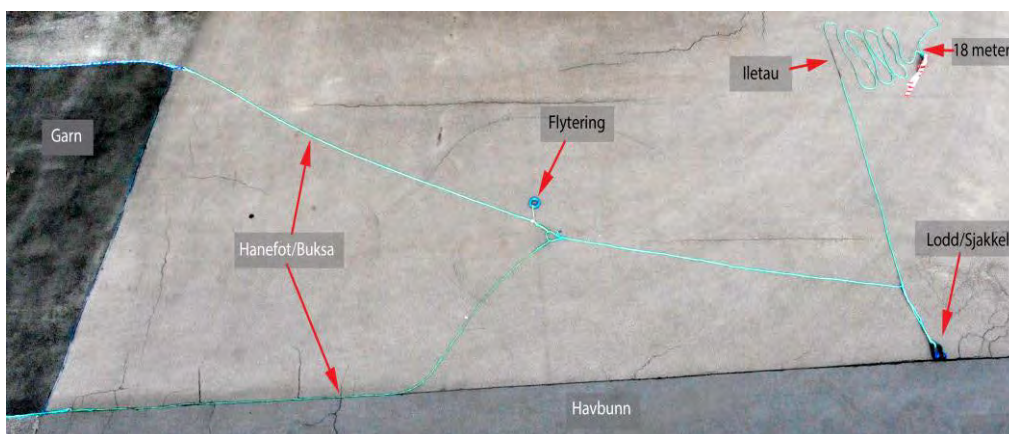
Figur 11: Hanefoten (buksa) for Tennholmens garnlenke # 1. Foto: SHT
