RAPPORT

Sjø 2013/08

RAPPORT OM SJØULYKKE MV FULL CITY GRUNNSTØTING VED SÅSTEIN 31. JULI 2009

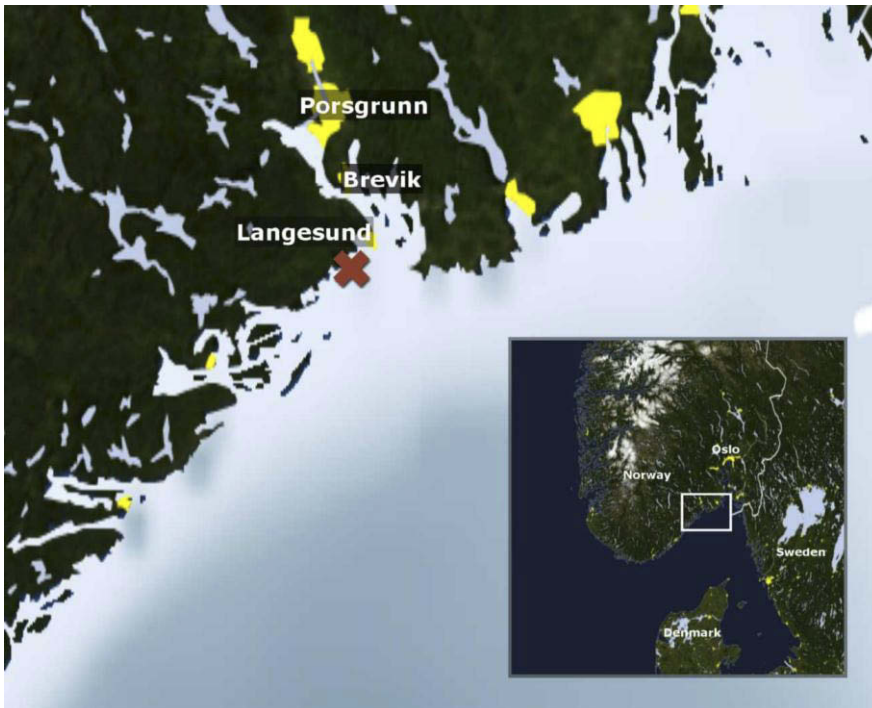
Figur 1: Full City's grunnstøting ved Såstein utenfor Langesund 31.7.2009. (Kilde SHT)

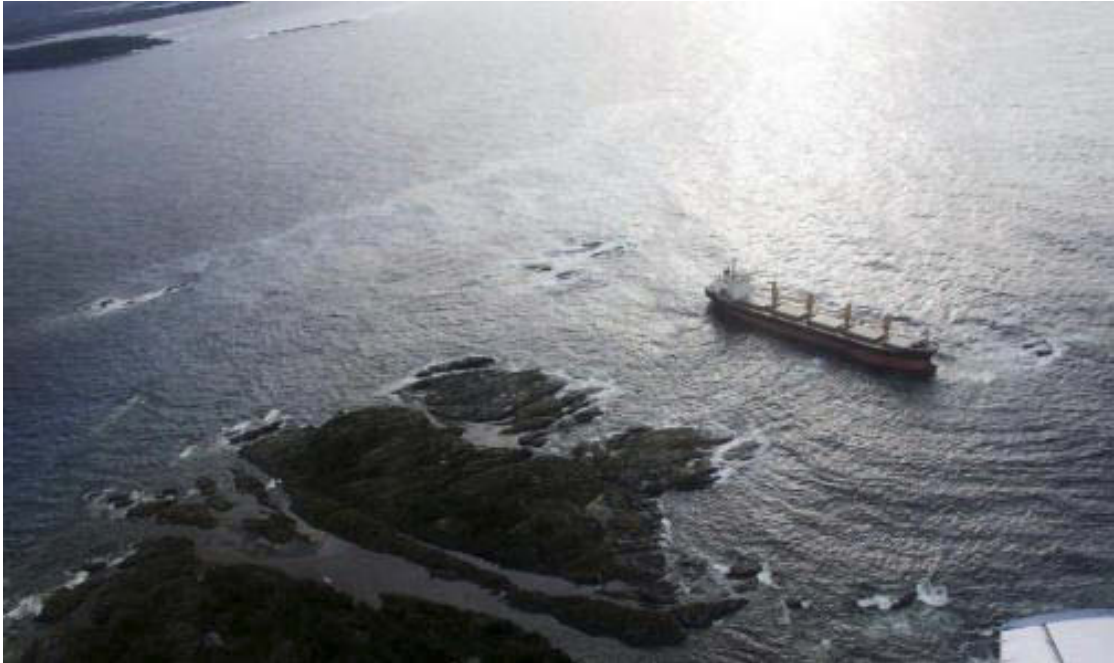
Figur 2: Full City på grunn øst av Lille Såstein. (Foto: Kystverket/Scanpix)

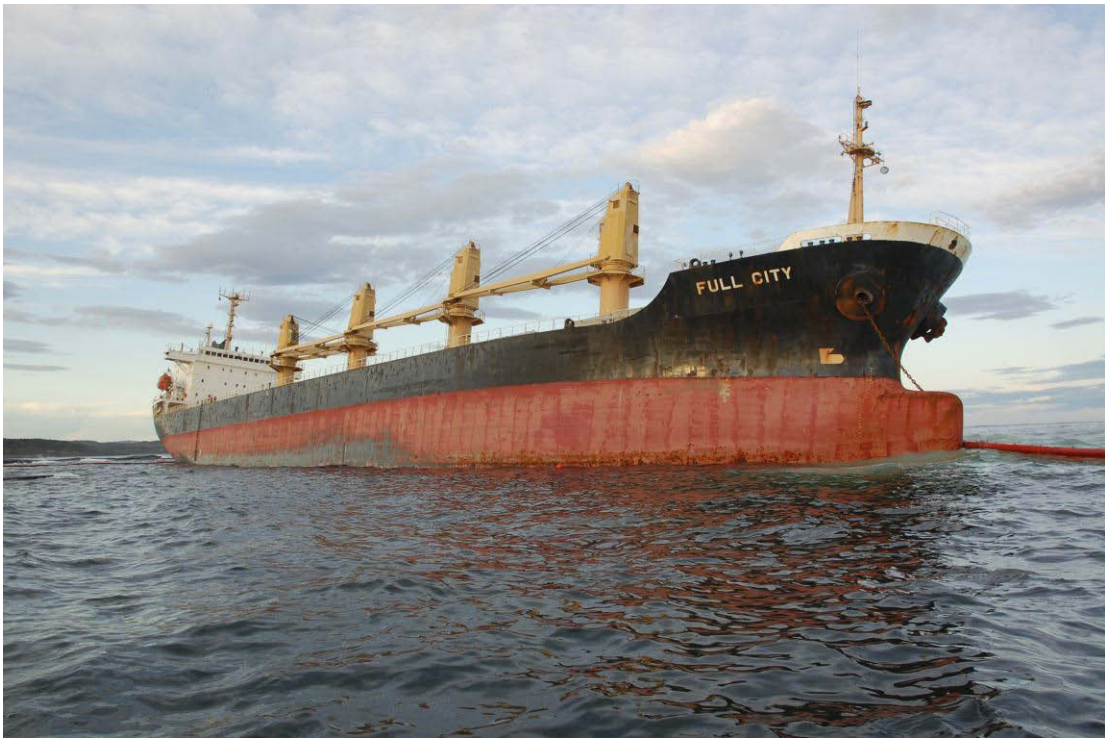
Figur 3: Full City på grunn ved Såstein. (Foto: politiet)

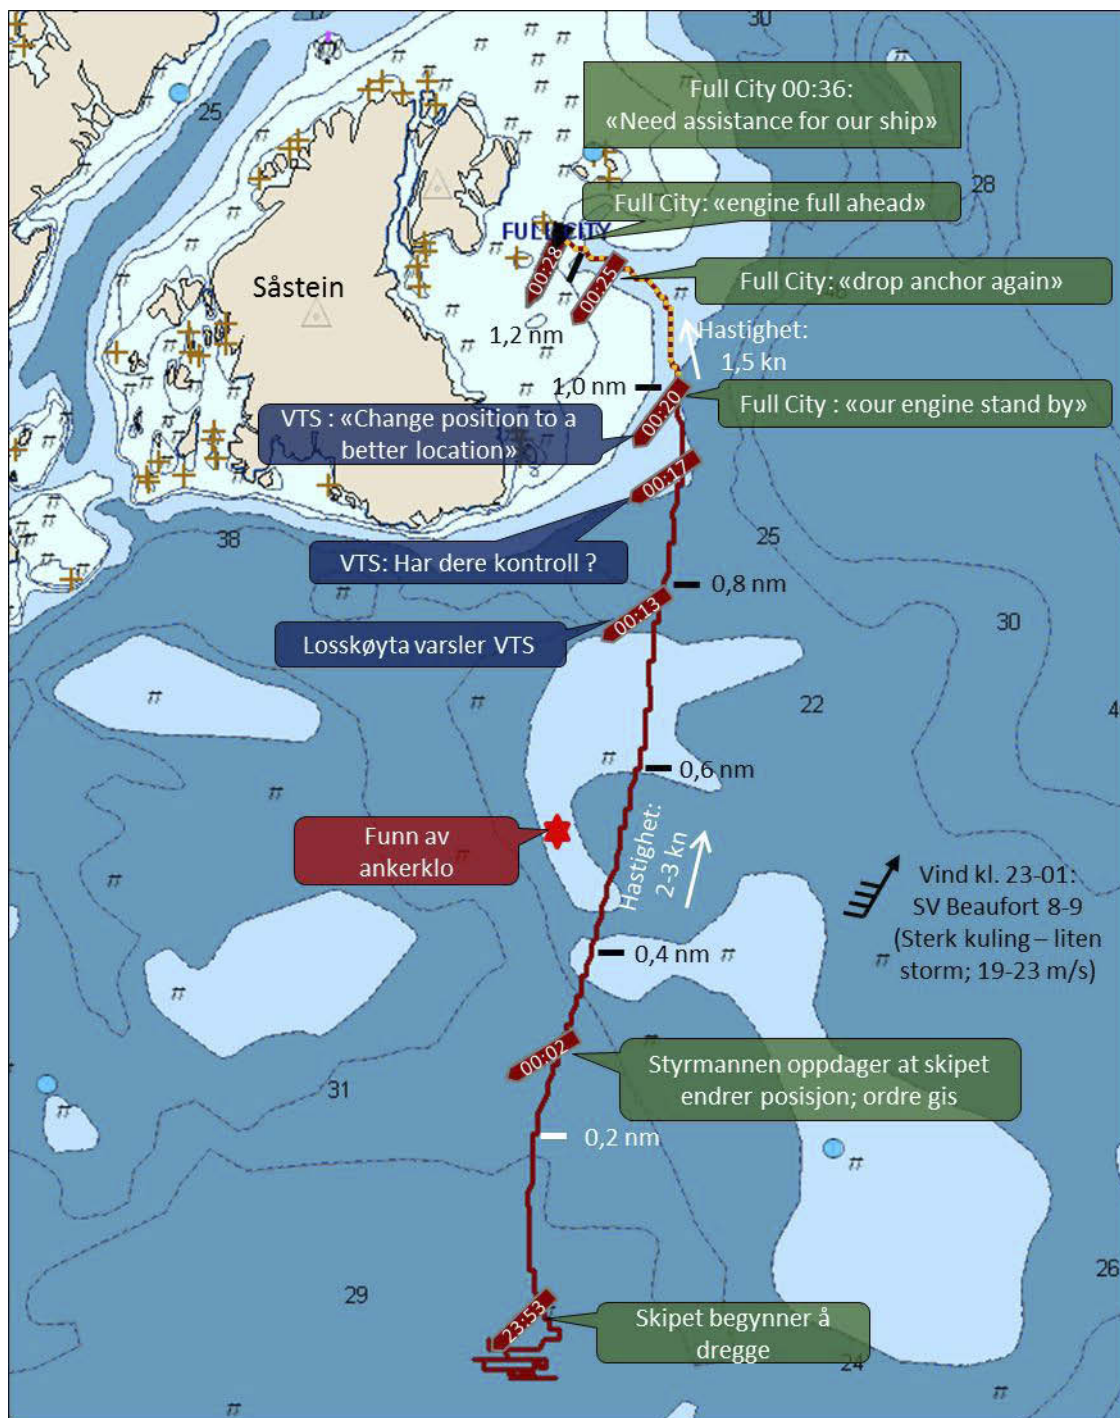
Figur 5 viser sporingen i AIS-systemet for fasen der Full City dregger. Nøkkeltkommunikasjon er gitt i figuren, mens den utførlige kommunikasjonen mellom skipet og VTS i denne fasen følger deretter.

Figur 6: AIS-sporingene av dreggingen til Full City med innlagt nøkkelinformasjon. (Kilde: SHT)

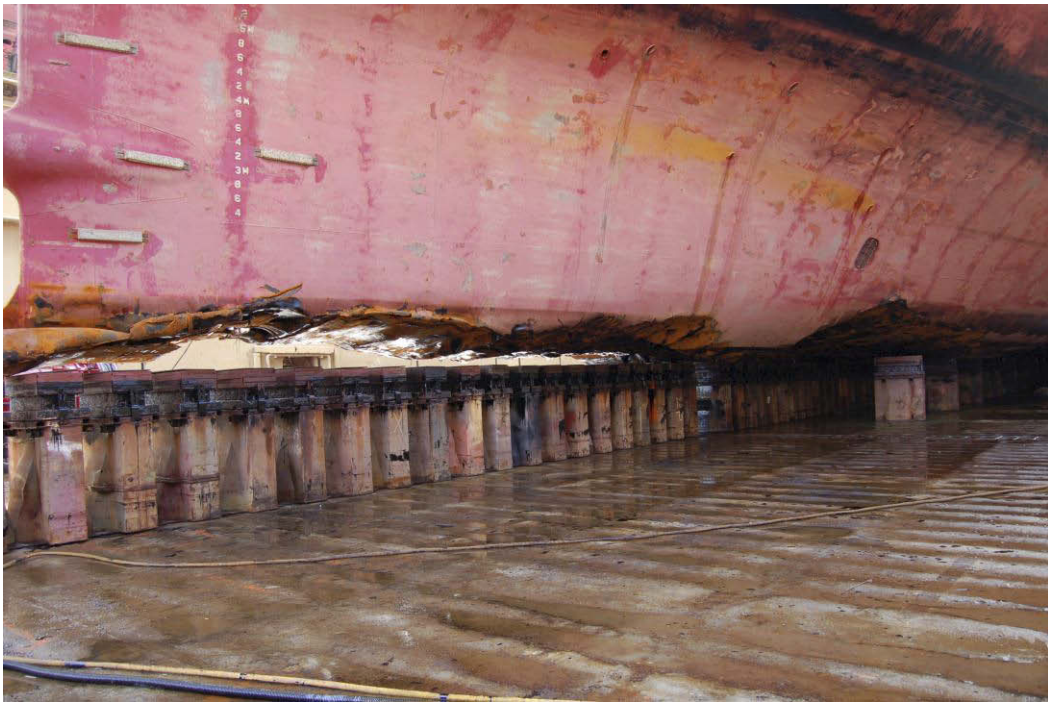
Som et resultat av grunnstøtingen fikk MV Full City omfattende skrogskader. Dette førte til vanninntrenging i store deler av maskinrommet. SHT observerte at det hadde vært vann til topp av sylinder, ca. 6 meter over kjølen. Det ble også omfattende skader på fire av fem lasterom, se Figur 7, Figur 8 og Figur 9.

Figur 7: Kjølen akter. (Foto: SHT)

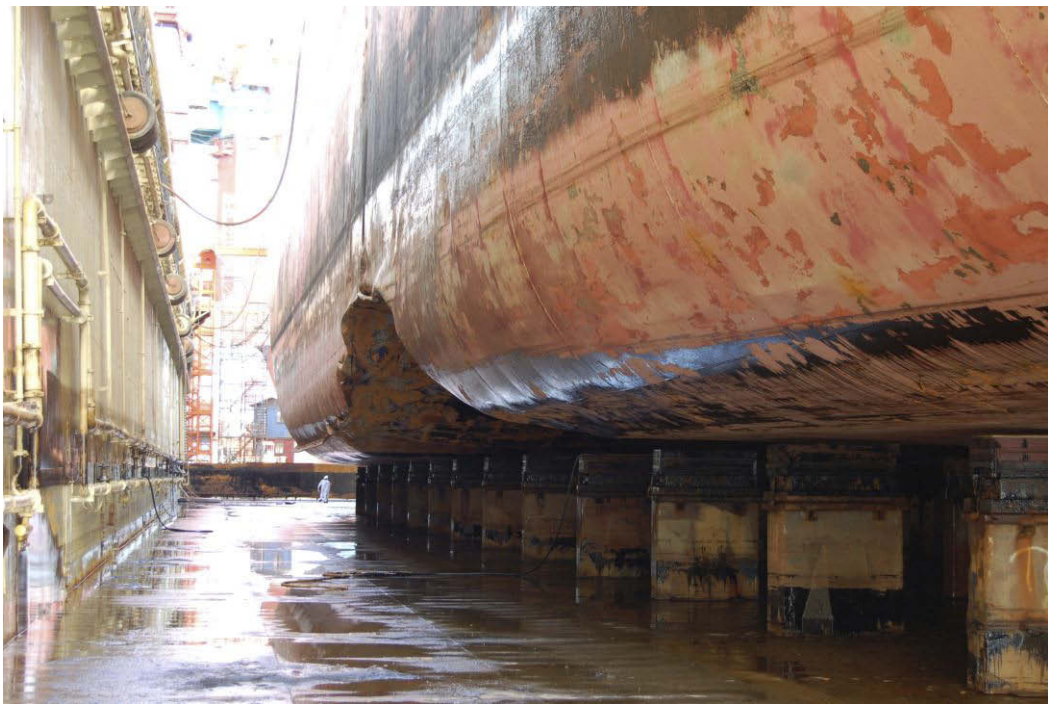
Figur 8: Skade foran midtskips på styrbord side av Full City i tørrdokk ved Göteborg. (Foto: SHT)

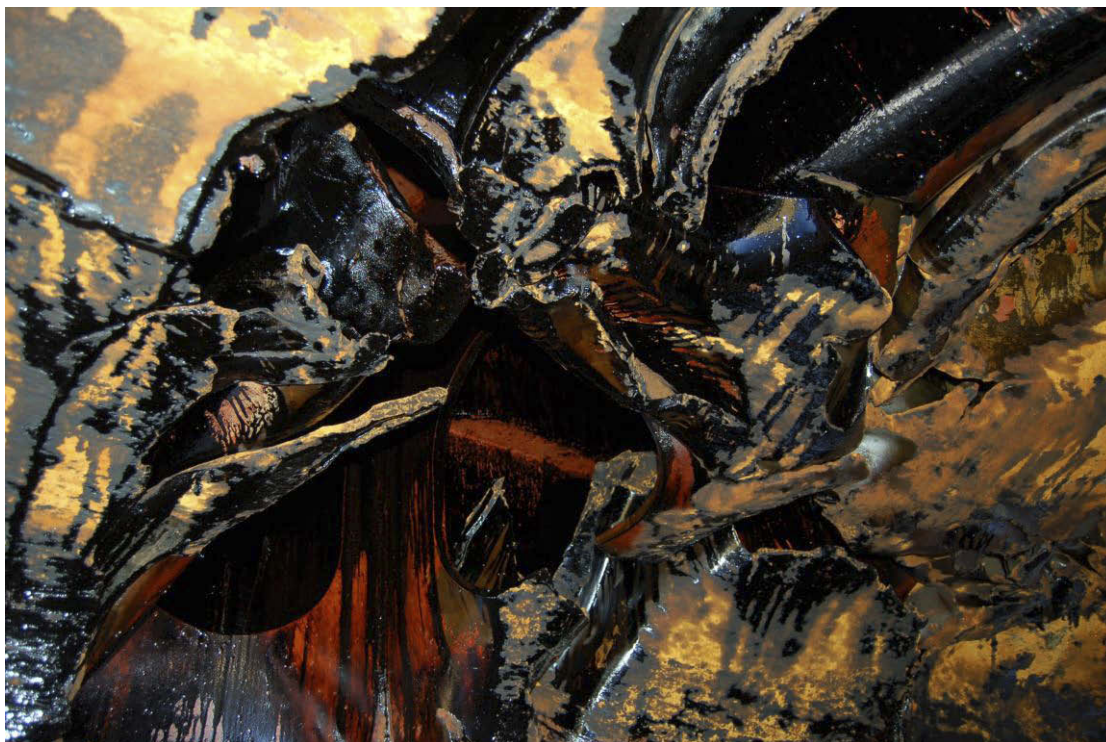
Figur 9: Hull under Full City med åpning til spant og tanktopp. (Foto: SHT)

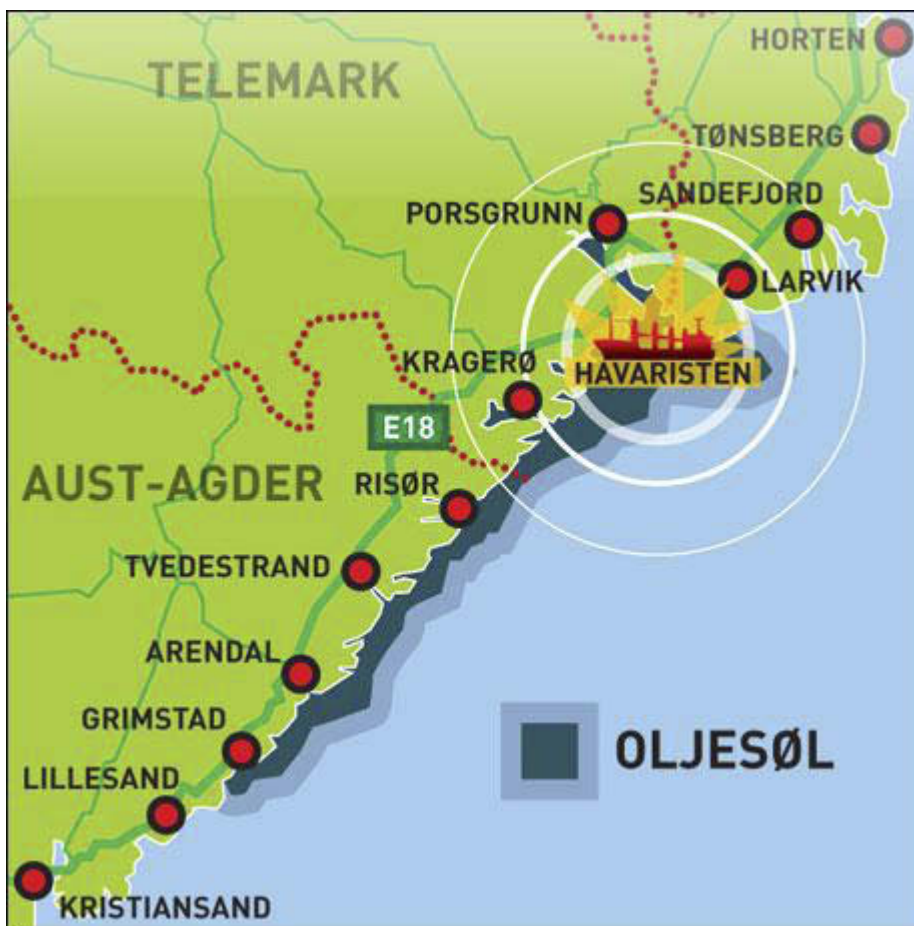
Kystverket har utført en analyse av oljen i sjøen som knyttes til gjenværende olje i skipet. Omlag 293 m³ olje lekket ut fra skipet. Dette medførte forurensning langs kysten fra Larvik i nordøst til Grimstad i sørvest.

Figur 10: Illustrasjon over spredning etter oljelekkasje fra Full City. (Kilde: Kystverket)

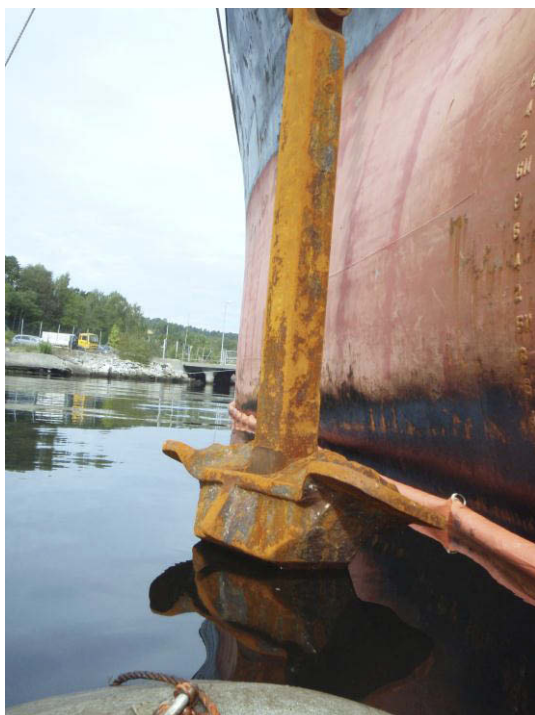
Full City sitt styrbord anker manglet begge ankerklørne da fartøyet lå på grunn ved Såstein. Den ene kloa ble funnet på sjøbunnen i nærheten av skipets driftebane. Bruddflatene fra både anker og klo ble skåret ut for mekaniske undersøkelser ved Forsvarets forskningsinstitutt (FFI) på Kjeller, og isotopfotoografering (røntgenfotoografering) ved Nammo på Raufoss. Undersøkelsene ved FFI og Nammo viste ingen unormale forhold knyttet til styrke og kvalitet på det skadede ankeret.

“Styrbord ankervinsj med bremses virket under testen. Styrbord ankerkjetting har tålt påkjenningene og sviktet ikke. Styrbord anker har dregget og begge ankerklørne brakk av.”

Figur 14: Styrbord anker uten klør. (Foto: SHT)

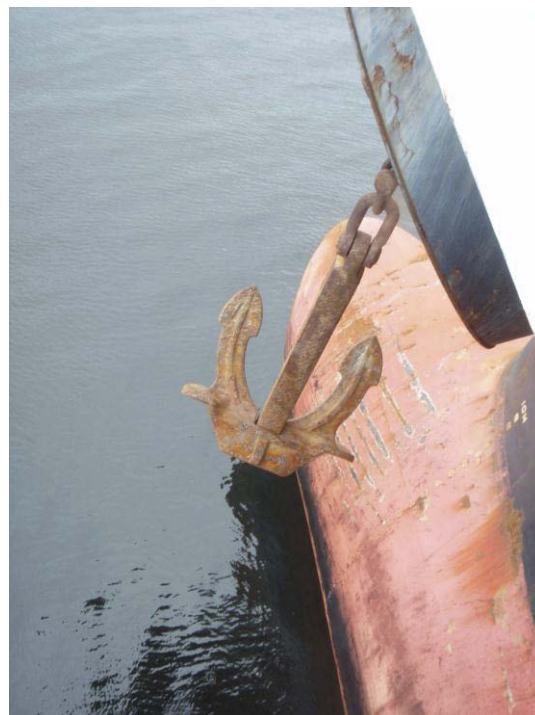
Selv om det kun var styrbord anker som ble benyttet ved oppankringen, har DNV også testet babord ankersystem. Testen viste at babord ankersystem virket som det skulle.

Figur 15: Intakt babord anker. (Foto: SHT)
