RAPPORT

Sjø 2013/09

RAPPORT OM SJØULYKKE, M/S FISKENES – LLKI, FALL OVER BORD, VEST FOR VIKNA 24. MARS 2012

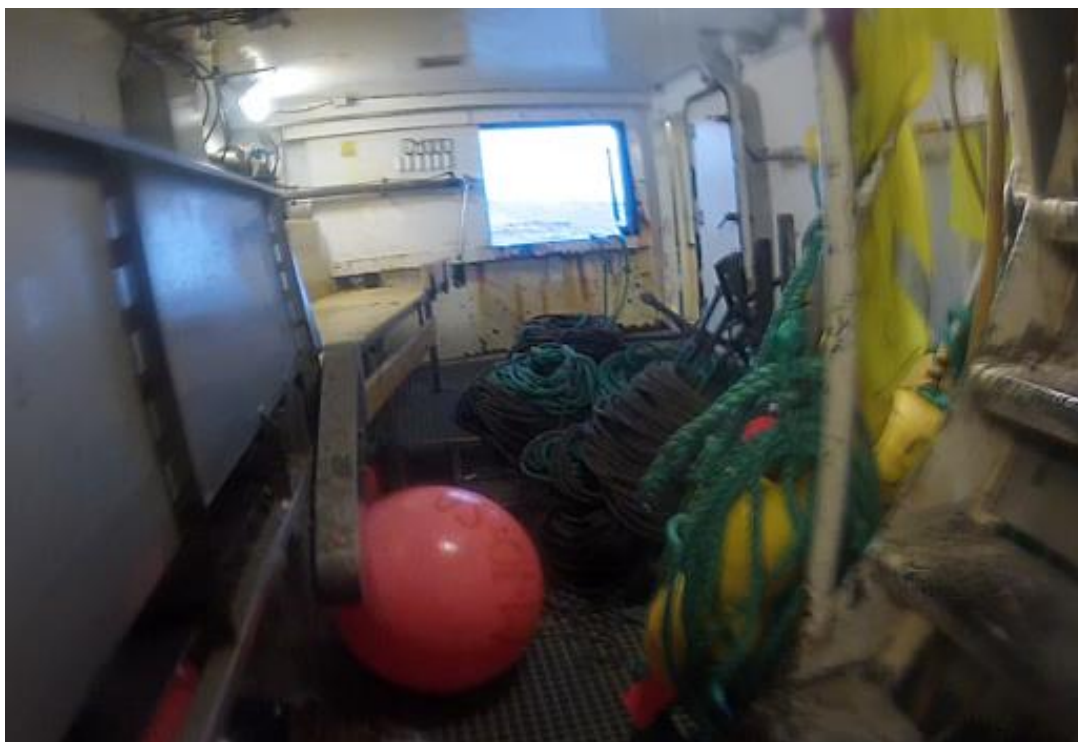
Dreggrommet var et rom på styrbord side av hoveddekket. På akterspeilet var det en luke for å sette ut dregger, iletau og merkebøyer, såkalt dreggeluka, se figur 2 og figur 3. Garnbingen var på shelterdekket og ligger rett ovenfor dreggrommet⁴.

Figur 2: Bildet viser dreggrommets akterspeil med dreggluke og hjørnet mot styrbord skuteside (venstre side i bildet). Langs styrbord skuteside var det montert et transportbånd der både iletau, merkebøyer og blåser ble oppbevart. I forkant av dreggluken (nederst på bildet) lå merkebøyer og iletau. Fra kveilen med iletau som ligger nærmest dreggluken ligger den ene enden over lukekarmen. Bildet ble tatt fra samme tur som da ulykken oppstod. Foto: Privat.

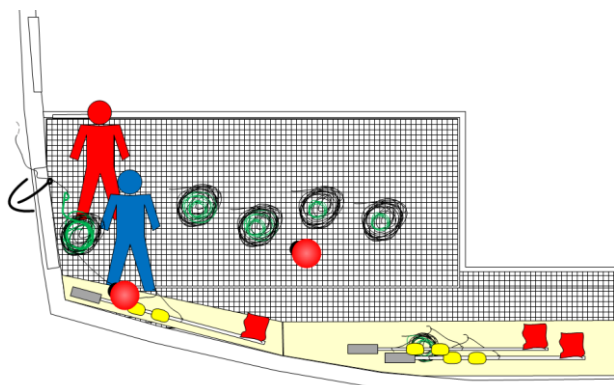
Figur 3: Skisse over arrangementet i dreggrommet sett ovenfra. Dreggrommet var på styrbord side i akterkant av hoveddekket. Det langsgående området merket i gult er transportbåndet. Illustrasjon: SHT

I dreggrommet lå det meste av blåsene og merkebøyene på transportbåndet. Iletauene pleide å ligge på dørken. Før setting av garnlenkene var det vanlig praksis at kveilen med iletau ble lagt på dørken i forkant av dreggluken. For den første enden var det vanlig praksis at deler av taukveilen ble lagt på lukekarmen mens iletauet gikk ut. Når siste enden ble satt var det vanlig praksis at den delen av iletauet som fløt ble lagt på lukekarmen. Da denne delen hadde en grønn farge var det lett å skille denne kveilen fra det andre.

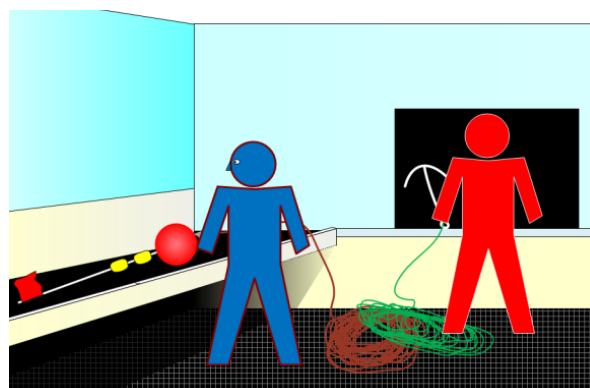
Figur 4: Illustrasjon av dreggrommet sett mot akterspeilet ved garnsetting. Iletauet lå på dørlen. Den grønne delen var flytetau som kan ha falt ned fra lukekarmen. Sannsynligvis stod dreggmannen (rød) over iletauet, men uten å ha vært klar over det. Bøyemannen (blå) stod mot styrbord skuteside og var opptatt med å rette opp en 'smett'. Illustrasjon: SHT

På dette tidspunktet hadde sannsynligvis kveilen med iletauet falt ned fra lukekarmen og ned på dørken. Uten å ha vært klar over det har dreggmannen sannsynligvis stått over denne kveilen slik at noe av flytetauet har ligget rundt den venstre foten, se figur 4.

Fiskeren ble funnet fast i iletauet. Dette var omkring syv – åtte favner fra dreggen. Iletauet var festet tre – fire tørn rundt det venstre kneet slik at det siste tørnet låste de øvrige. I tillegg fløt det et par buktninger av iletauet rundt kroppen hans. Det var 68 favner dypt der han ble funnet i posisjon N 64° 57,04' E 010° 27,81'. Han ble konstatert omkommet og senere ble det konstatert som følge av drukning.

The Accident Investigation Board Norway recommends that the vessel owners introduce permanent, physical measures to prevent the risk of fishermen being dragged overboard while setting nets and other fishing activities. This safety recommendation is also addressed to fishing smacks and other fishing vessel owners.

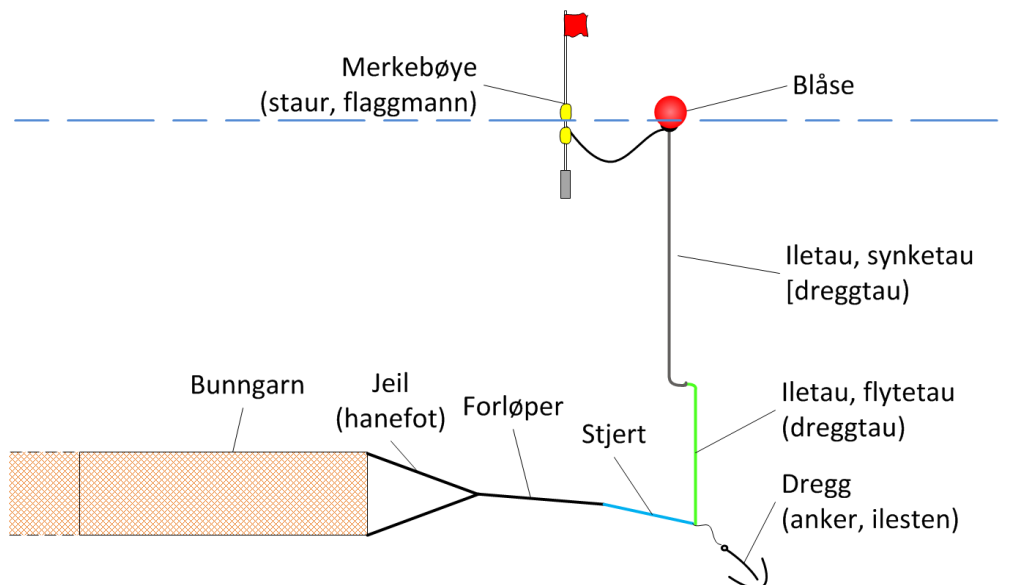
De nederste 20 – 30 favnene av ilettau var flytetau (grønt), se figur 5. Den nedre enden av ilettauet ble gjort fast til stjerten med et stikk⁵.

Figur 5: Skisse av arrangementet for enden av en garnlenke. Illustrasjon: SHT

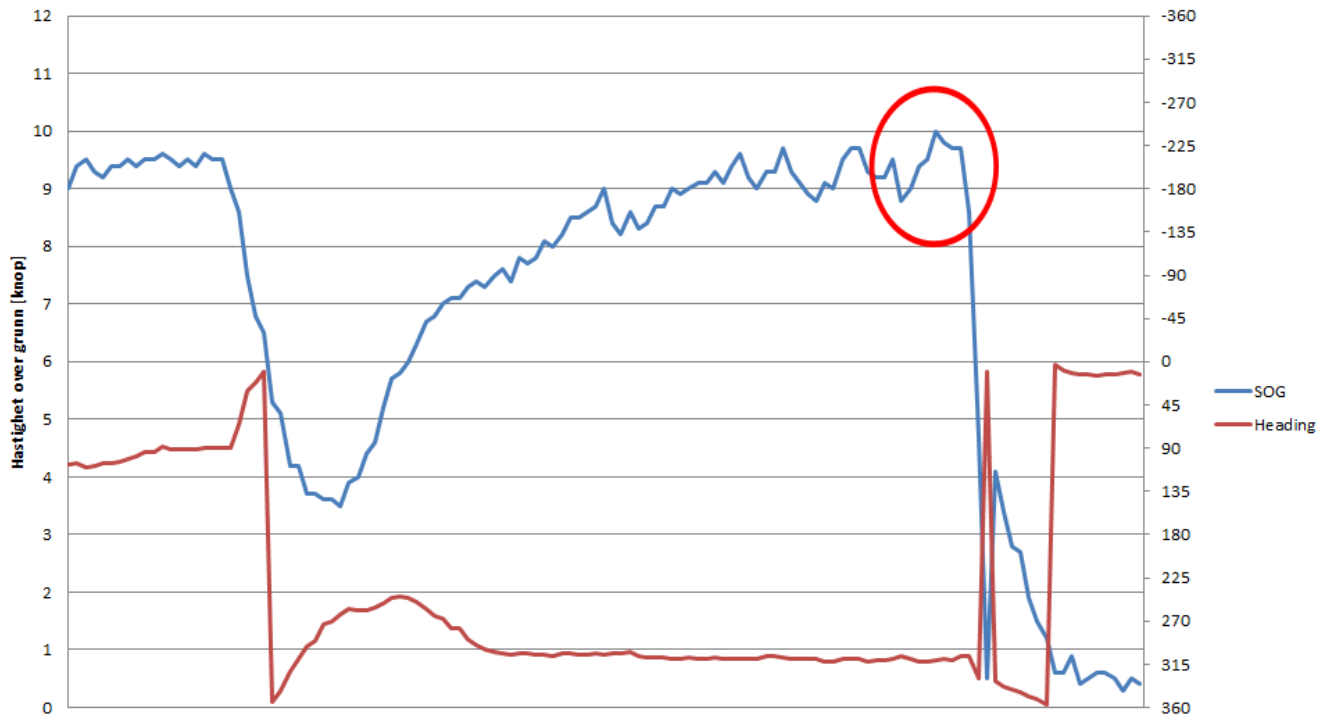
Ulykken inntraff omkring kl. 2348. I følge AIS var fartøyets hastighet like før ulykken i underkant av 10 knop og holdt kursen 306 °. Ulykken inntraff i posisjon N 64° 57,0' Ø 010° 27,8'. Rederiet stiller seg tvilende til hastighetsopplysningen og mener at den antageligvis var nærmere 7-8 knop.

Grafisk fremstilling av fiskefartøyets hastighet og kurs mellom kl. 23 og 24 (lokal tid) ulykkeskvelden. Den røde elipsen indikerer fartøyets hastighet da ulykken fant sted. Fremstillingen er basert på informasjon fra AIS.
