Statens  
Havarikommisjon  
for Transport

Sjø 2013/10

## RAPPORT OM SJØULYKKE OM BORD I BW SUEZ EVERETT 9243148/LAVK5, ARBEIDSULYKKE I DET INDISKE HAV 25. APRIL 2012

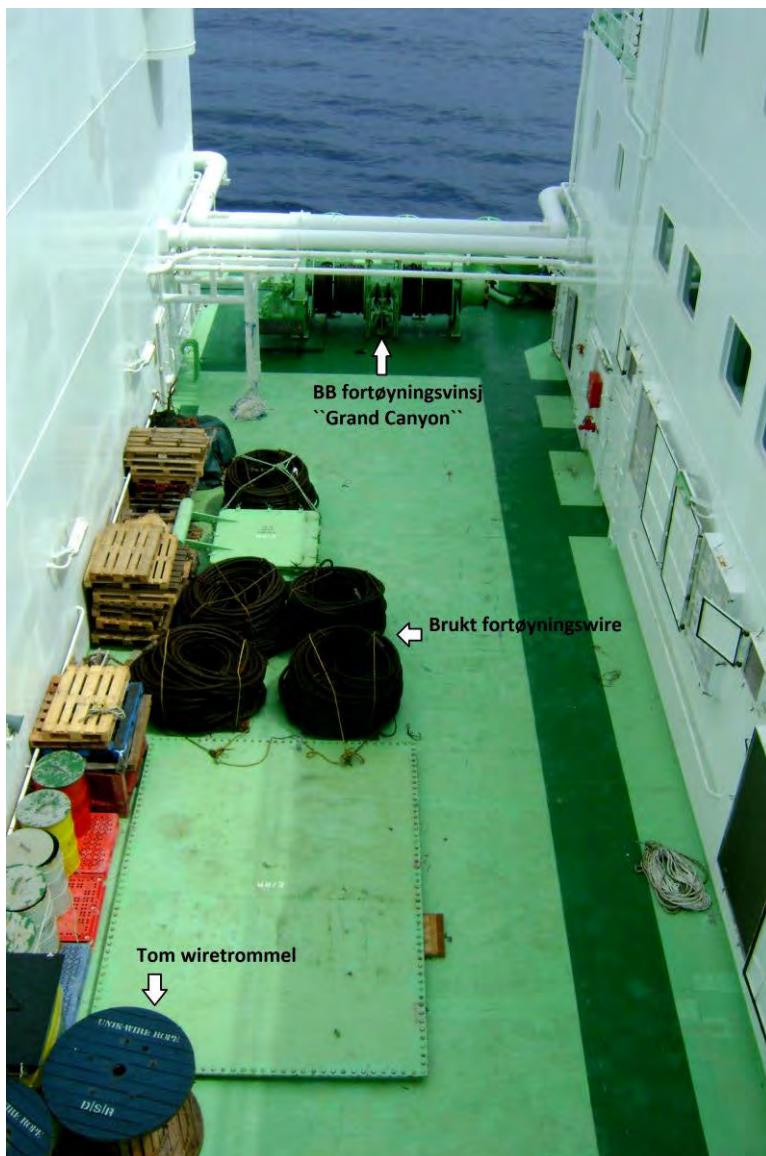
Figur 3: "Grand Canyon". Foto: SHT

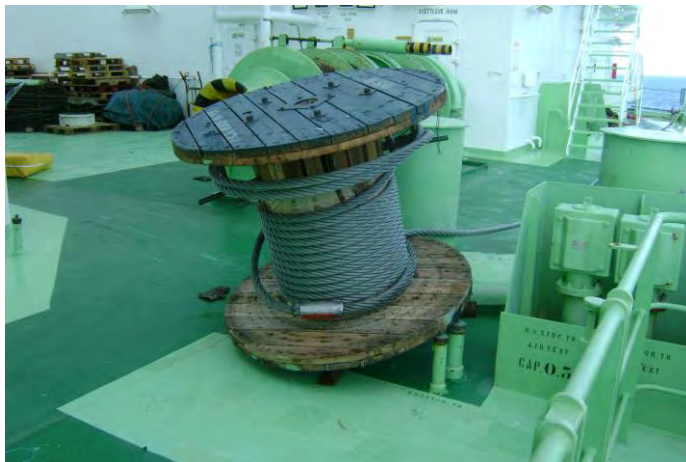
Etter ulykken var det 15 tørn wire igjen på trommelen det ble matet ut fra. Diameteren på trommelen var omlag 70 cm, hvilket gir en omkrets på 2,20 m. Det var dermed rundt 33 m wire igjen på trommelen etter ulykken.

Figur 4: Trommel med 15 tørn wire igjen, stoppet ved BB pullert i Grand Canyon. Foto: BW Suez Everett

Det antas at det var noen flere tørn igjen på trommelen i det øyeblikket den tok av fra sin posisjon omtrent midtskips i Grand Canyon. Distansen var 17 m fra trommelens opprinnelige posisjon til pullerten hvor den stanset. Hvis det estimeres at 50 % av denne lengden spant ut underveis over dekk så har havarikommisjonen beregnet at 18 tørn wire var igjen på trommelenda hendelsen inntraff. Det gir en totalvekt av wire og trommel i hendelsesøyeblikket på omlag 472 kg.

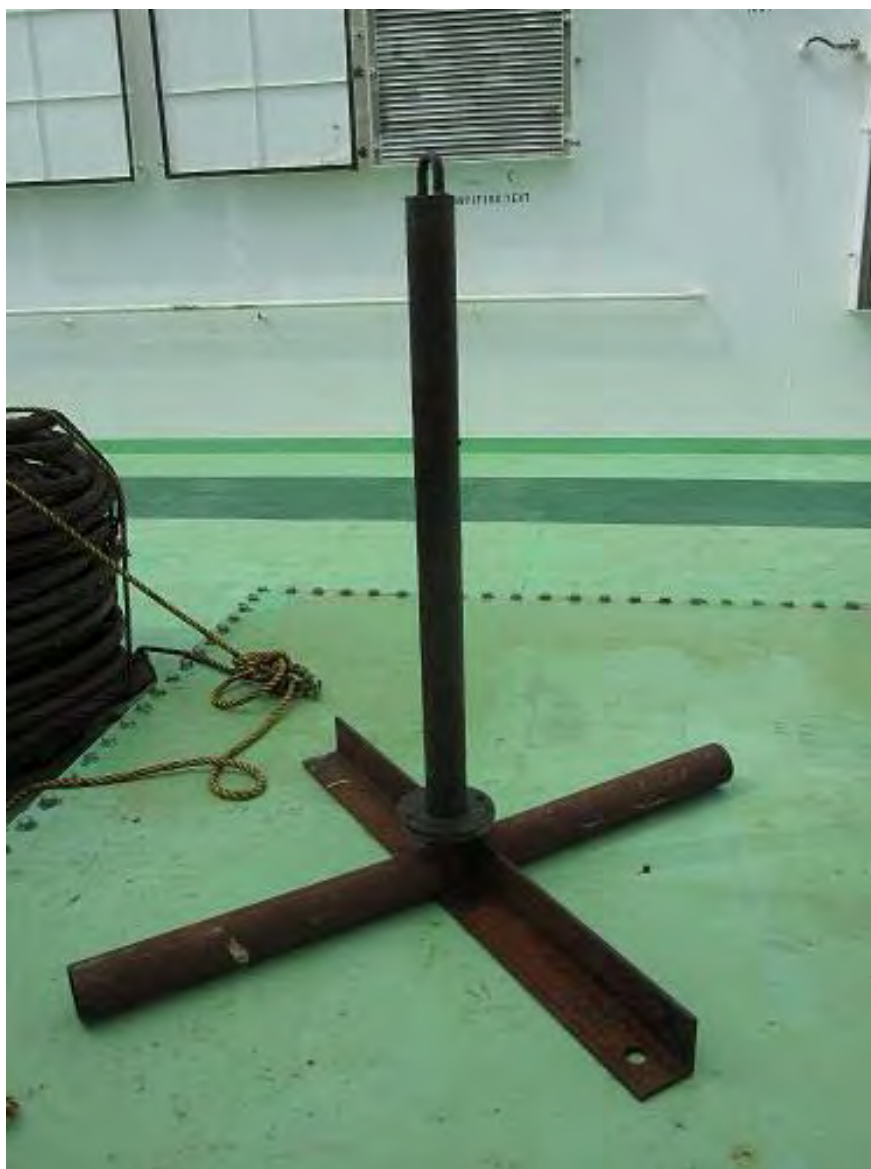
Stålkrysset var laget om bord og tidligere brukt for tilsvarende jobber. Stålkrysset viste seg imidlertid å være noe for kort for de wiretromlene man mottok om bord denne gangen.

Løfteinnretningen hadde et påsveiset øye på toppen av et stålrør som igjen var fastsveiset i senter av et stålkryss. Stålkrysset ble plassert i senter av trommelen slik at den kunne dreie fritt rundt på skiva som var montert på stålrøret. Stålkrysset med trommelen skulle så kobles til kroken på proviantkrana, og deretter løftes opp og sikres med tauverk (se figur 5 og 7).

Tidligere tromler som verktøyet var tillaget for målte en høyde på 1,33 m mens de nye tromlene hadde en høyde på 1,50m. Røret på stålkrysset målte ca.1,50 m, og tillot derfor ikke direkte innkobling av kroken på proviantkrana (se figur 6).

Figur 5: Stålkryss for wiretrommel. Foto: BW Gas

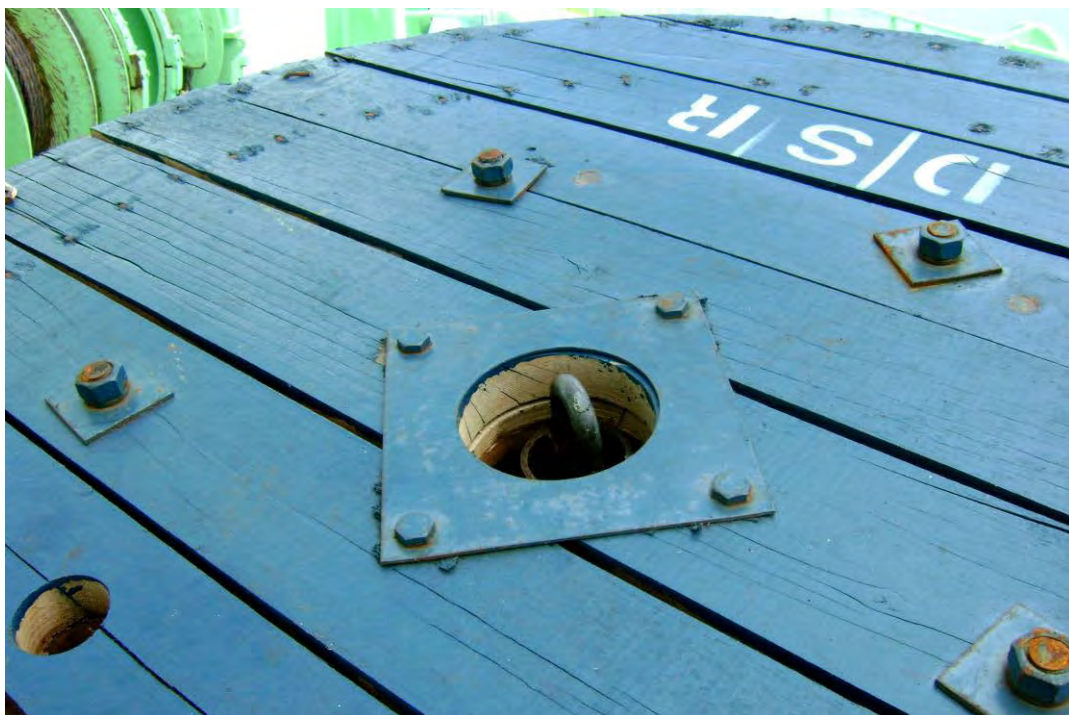
Figur 6: Stålkryss observert fra oversiden av trommel. Foto: BW Suez Everett

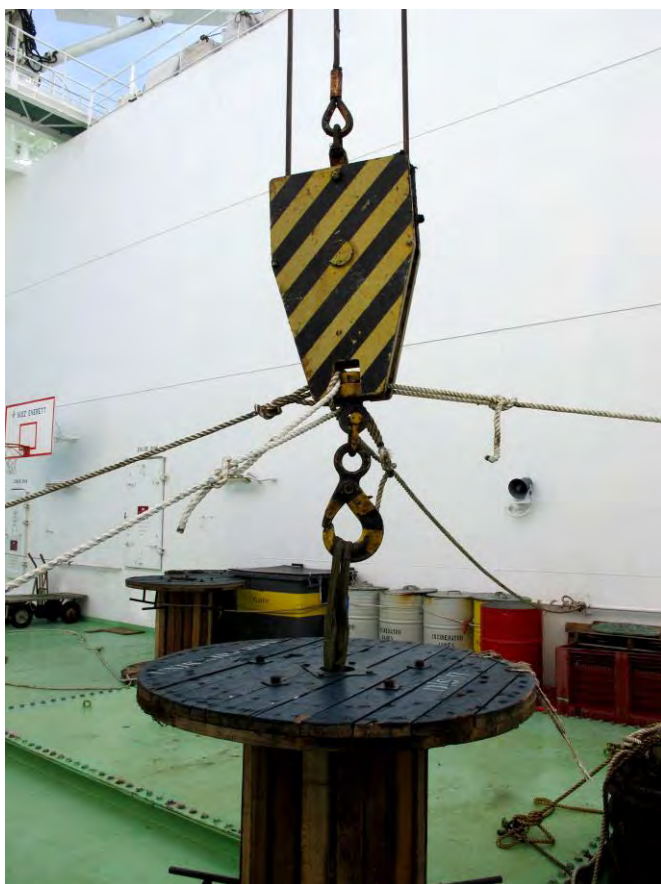
Dekksmannskapet benyttet derfor en wiresling som ble koblet til proviantkrana og sikret arrangementet mot sideveis bevegelser med tauverk (se figur 7).

Figur 7: Trommel opphengt i proviantkran. Det ble benyttet wiresling, ikke stropp som på bildet. Foto: SHT

Den 24.april rigget mannskapet seg til, og festet wiretrommelen til proviantkranen da de startet utskifting av wire til en fortøyningsvinsj forut. De var imidlertid ikke fornøyd med hvordan arrangementet fungerte i praksis og trommelen med stålkrysset ble derfor plassert direkte på dekk etter relativt kort tid. Denne avgjørelsen ble ikke videreformidlet til overstyrmannen.

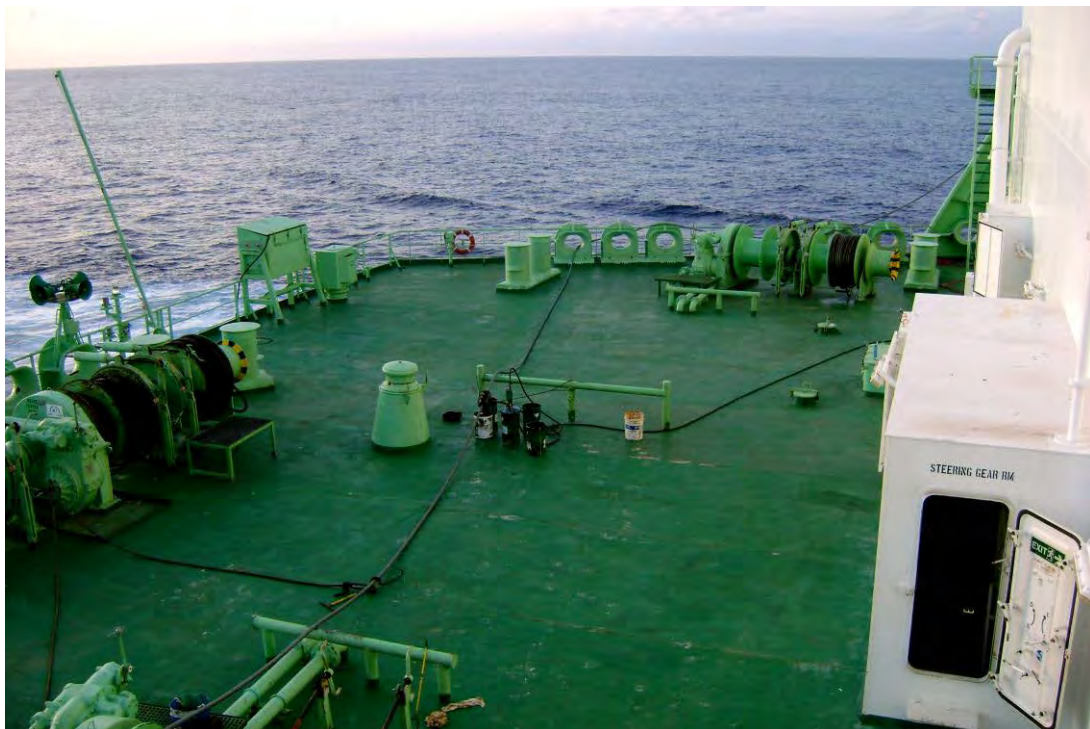
Avgjørelsen falt til slutt allikevel på å la wirene følge tidligere anvendte ruter. Dette innebar at deler av wirene var ført på utsiden av rekka, og deretter inn gjennom det halegattet som ga best vinkling mot den aktuelle vinsjen (se figur 8 og 9).

Figur 8: Poopdekket sett mot babord, med wire trukket via akre babord halegatt og ført over dekk til styrbord fortøyningsvinsj. Foto: BW gas

Fra smøreapparatet for wire (midt i bildet, figur 8), til punkt B er avstanden 10 m. Siden wire som ble spolt på ble smurt inn med mer grease samtidig, kunne det fastslås hvor dette arbeidet stoppet og hvor ubehandlet wire begynte. Wire som hadde befunnet seg i sjøen var etter ulykken blitt spolt inn på vinsjen uten å ha blitt smurt. Derfor var SHT senere i stand til, med en stor grad av nøyaktighet, å måle hvor mange meter wire som befant seg på vinsjen som usmurt.

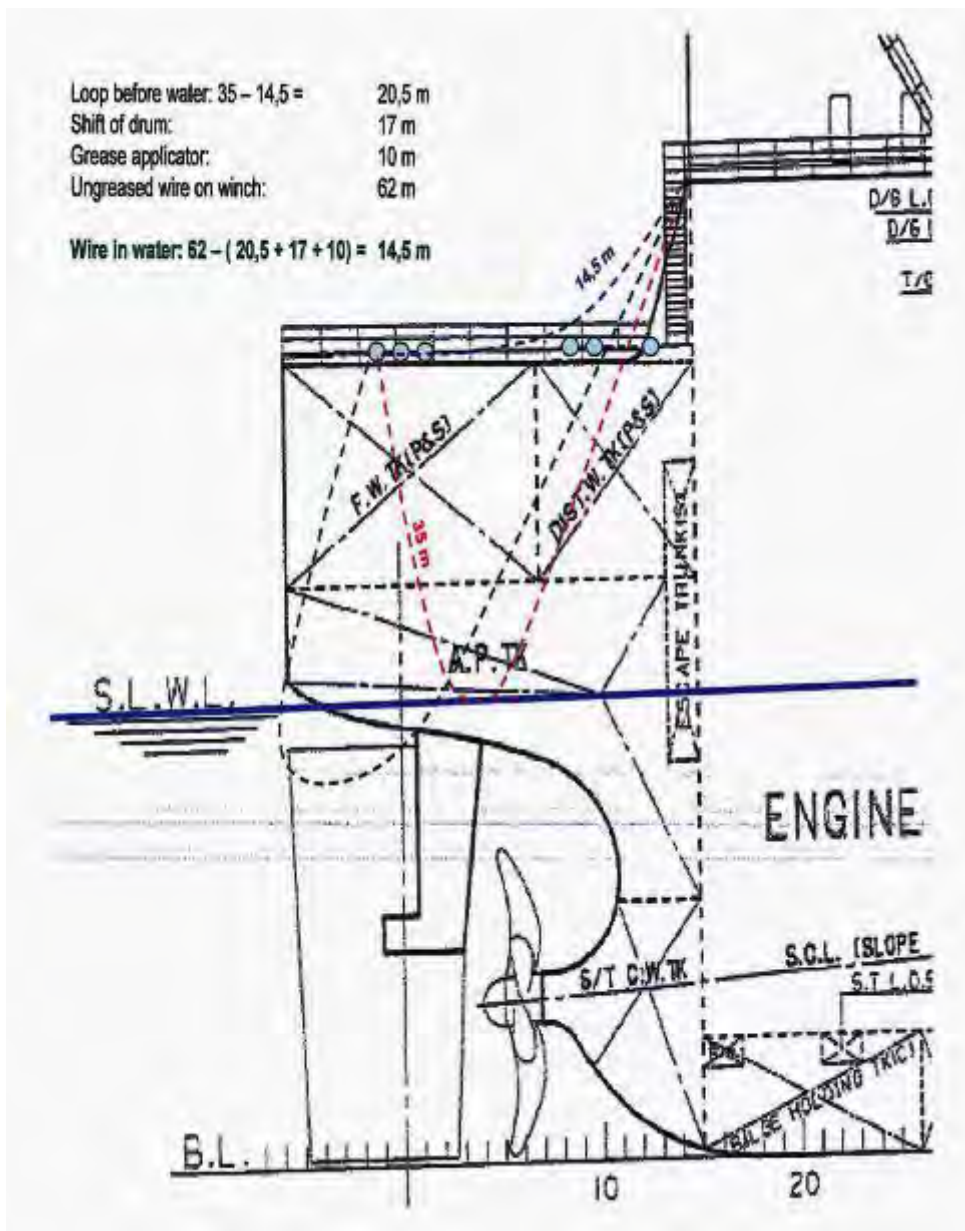
Figur 10: Linjetegning benyttet viser fartøyets styrbord side. Styrbord er 100 % identisk med babord med hensyn til halgatt etc. hvor wire ble ført og oppmåling senere foretatt. Illustrasjon: BW Gas

Lengden wire som hadde blitt kjørt inn på vinsjen etter ulykken ble senere stadfestet til å være totalt 62 m. Ut i fra dette ble det i ettertid beregnet hvor mange meter wire som hadde vært i sjøen. (se data i figur 10, øvre venstre hjørne). Det ble anslått at en bukt på rundt 14,5 m befant seg i sjøen mens fartøyet gjorde en hastighet på 15-17 knop, og samtidig rullet noe i sjøen. SHT antar at kraften dette representerte førte til at trommelen

beveget seg med stor hastighet over mot babord side og stanset da den traff babord pullert.
