Statens
Havarikommisjon
for Transport

RAPPORT

Sjø 2013/11

RAPPORT OM SJØULYKKE SYD AV MANDAL - ARBEIDSULYKKE OM BORD I KYSTSNURPEREN ARTUS, LLGS, 5. DESEMBER 2012

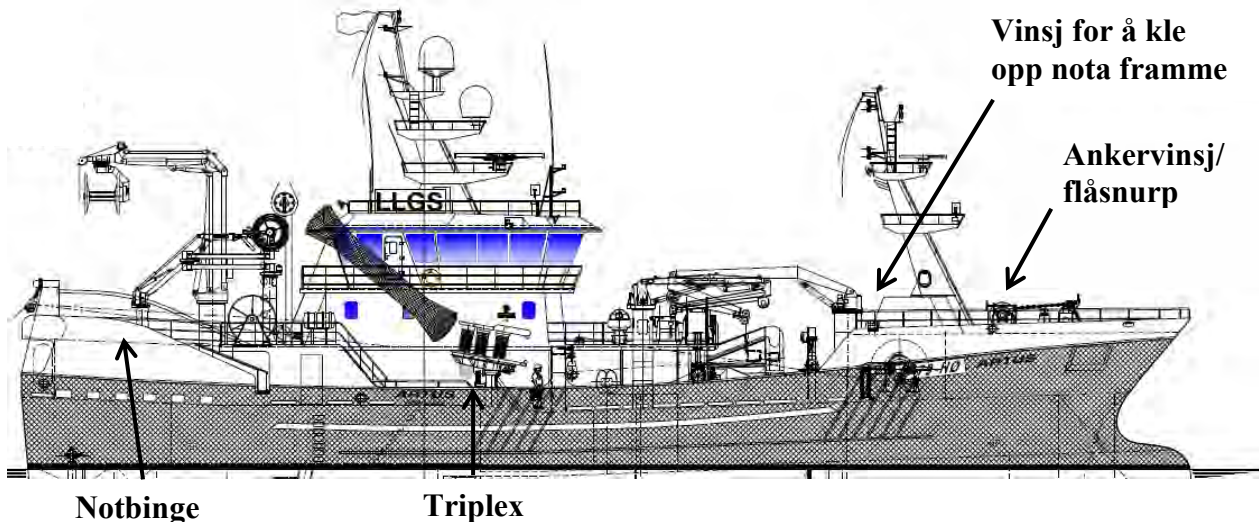
Styrmannen opererte triplexen¹ nede på hoveddekket (tørket nota). Maskinisten kledde opp nota fremme, se figur 3, og brystet ble hengt opp med stropp i den fremre kranen. Da dette var gjort gikk maskinisten til triplexen for å bistå og veilede styrmannen i hans arbeid. Øvrig besetning var opptatt med legging av not i notbingen. Skipperen befant seg på bro og manøvrerte fartøyet for å holde nota unna propellene.

Figur 3: Skisse som viser fartøyet og posisjonene besetningen arbeidet på i forkant av ulykken.
Kilde: Havyard/ SHT

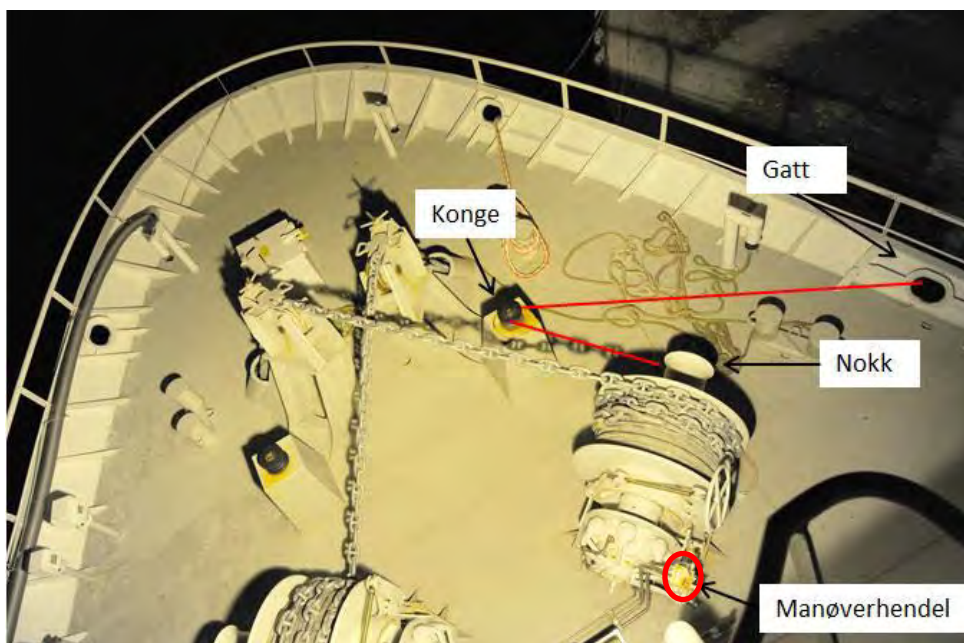
Figur 4: Styrbord ankervinsj, kongen og gattet. Flåsnurpen spolt under nokken illustrert med svart linje. Lengden fra nokken til gattet er i størrelsesorden 5,5 meter. Foto/ill: Politiet/SHT

Avstanden fra nokken, via kongen til gattet var i størrelsesorden 5,5 meter, se figur 4. Med normalt 3-4 turn på nokken var sannsynligvis rundt 10 meter av flåsnurpen inne på dekk, og 25 meter utenfor rekka da slakken på flåsnurpen var tatt opp og denne første delen av operasjonen ble avsluttet. Det var ved dette tidspunktet ikke nevneverdig belastning på flåsnurpen. Da ulykken var et faktum og flåsnurpen ble kuttet like foran nokken, var ca. 10 meter av flåsnurpen utenfor rekka. Dette betyr at ca. 15 meter flåsnurp var strammet inn med nokken og at det nå var en del kraft på lina.

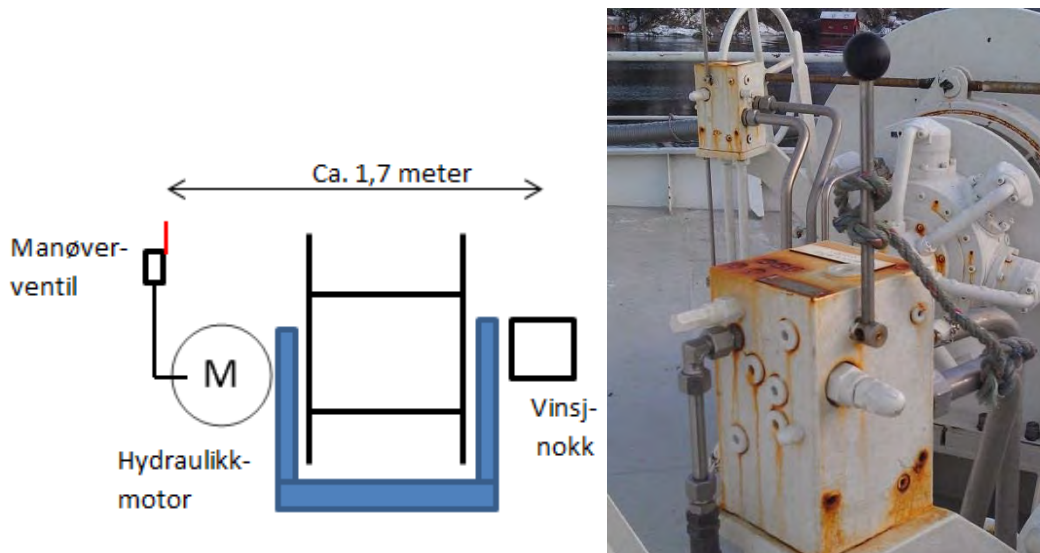
Undersøkelsene som ble foretatt om bord dagen etter ulykken viste at det var montert en taustump mellom retningsventilen og selve manøverhendelen, se figur 5. Observasjoner gjort av styrmannen som først ankom ulykkestedet tydet på at manøverhendelen sto i

nøytral posisjon. Undersøkelser om bord viste at dette tauet ved å strammes kunne holde manøverspaken i posisjon forover, noe som resulterte i at vinsjen roterte med en slik retning at det var nødvendig å underspole flåsnurpen på nokken for å stramme lina. Tekniske funn gjort i forbindelse med undersøkelsen viser at nokken roterte med en retning som tilsier at flåsnurpen var underspolt. Både tauet og manøverspaken hadde glatte overflater og det skulle lite til av bevegelse i spaken eller tauet før tauet skled nedover og spaken ble trukket tilbake i nøytralposisjon.

Figur 5: Illustrasjonen til venstre viser ankervinsjen sett aktenfra (skissen er ikke i målestokk). Bildet til høyre viser retningsventilen/manøverspaken for styrbord ankervinsj. Foto: SHT

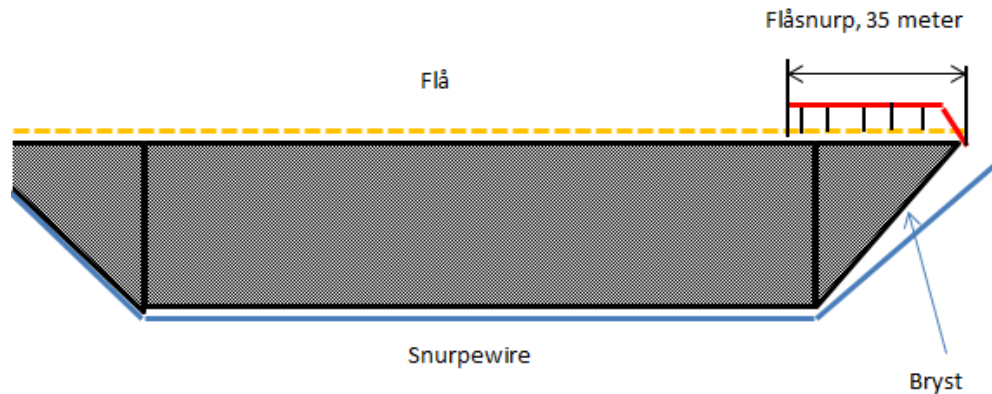
Flåsnurpen på nota til Artus var en ca. 35 meter lang nylonline (Ø32mm) med minimum bruddstyrke på ca. 20 tonn. Denne lina var under kasting festet med én ende 35 meter

inne på den fremste delen av flåen. Lina var tredd gjennom ringer og den andre enden var sjaklet i enden av nota (brystet), se figur 6.

Figur 6: Prinsippskisse av nota med flåsnurpen. Figuren er ikke i målestokk. Kilde: SHT
