Statens  
Havarikommisjon  
for Transport

Sjø 2014/01

## RAPPORT OM SJØULYKKE, FALL OVER BORD FRA SJARKEN EIRAVÅG – LK3631, I STRINDFJORDEN NORDØST FOR TRONDHEIM 1. MAI 2013

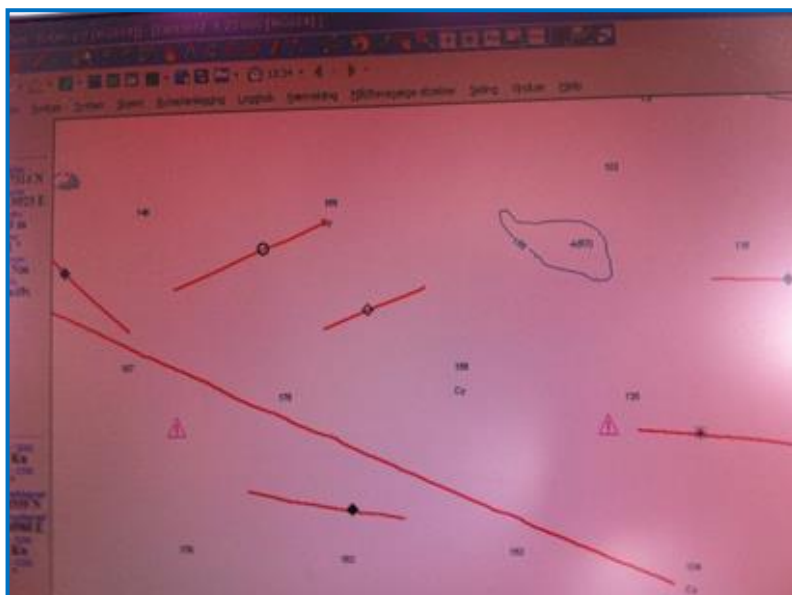
Rett etter at sjarken grunnstøtte tok et vitne seg om bord på Eiravåg og konstaterte at sjarken var ubemannet. Han tok også et bilde av MaxSea-skjermen, se figur 2. Dette viser en påbegynt slepestrek som deretter går over hele skjermen. Denne slepestreken ble satt manuelt av den forulykkede fiskeren kort tid før hendelsen. Siden fartøyet senere ble stengt ned og strømmen til MaxSea ble slått av, ble ikke denne slepestreken lagret i kartsystemet.

Figur 2: Påbegynt slepestrøk tatt med mobilkamera av første vitne på stedet. Foto: Petter Rasmus

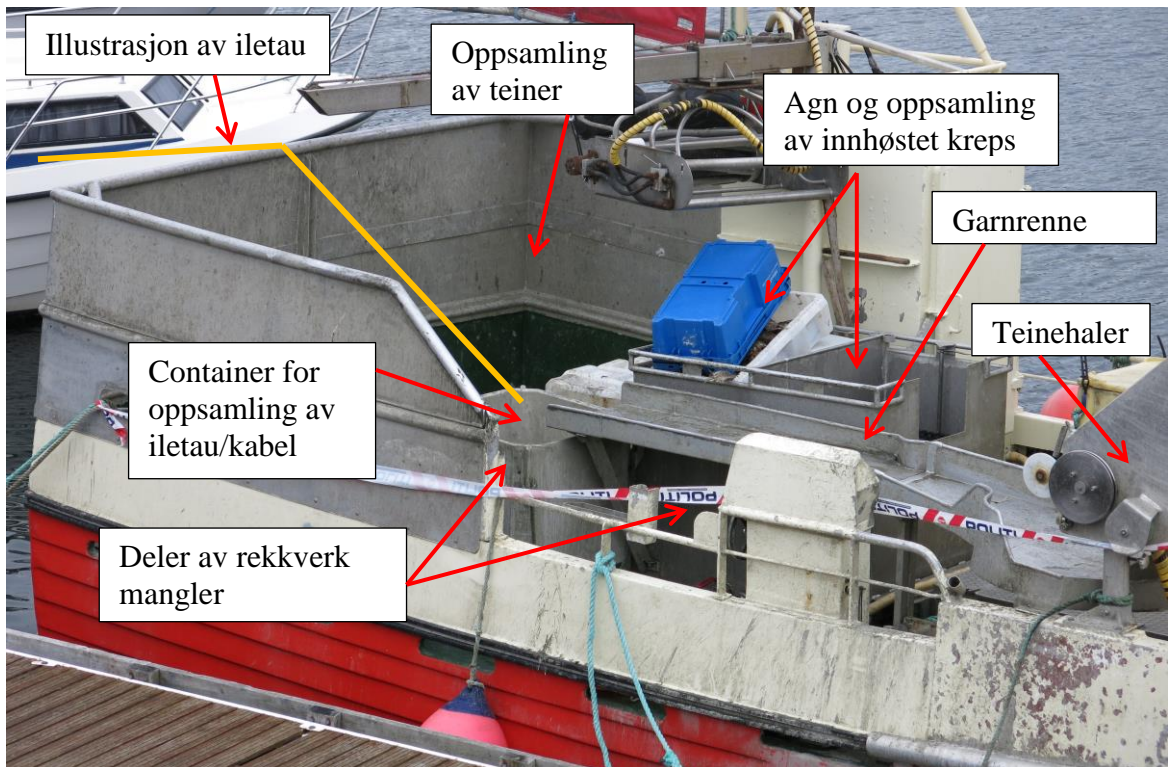
Garnrennen ble benyttet som arbeidsbenk i forbindelse med tømning av teiner og klargjøring for setting. Adkomsten til og fra akterdekk og styrehus gikk over garnrennen som var om lag en meter høy og 70 cm bred. Den var utført i rustfritt materiale. I bakkant av garnrennen sto kontaineren som inneholdt iletuet som ble dratt ut i forbindelse med setting.

Figur 4: Akterdekk med garnrenne på sjarken Eiravåg. Foto: SHT

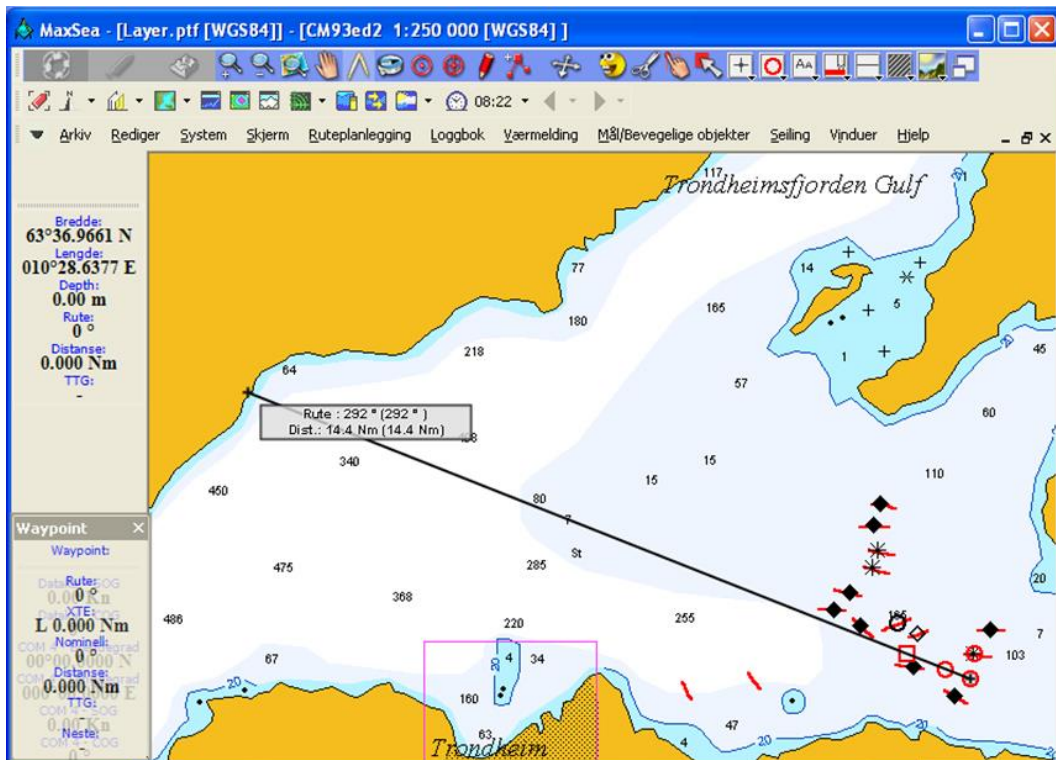
Figur 5 viser antall og plassering av lenker inne i Strindfjorden og inn mot Stjørdalsfjorden. Dette viser to slepestreker uten markering som antas å være fra tidligere plasseringer samt at Eiravåg pr. 1. mai 2013 hadde 13 lenker stående i sjøen. Den siste lenken som ble satt i forbindelse med ulykken er merket med 2 røde ringer. I tillegg er denne angitt med beregnet kurs og lengde fra setteposisjonen til fartøyet grunnstøtte ved Buvikskjæret.

Figur 5: Oversikt over fiskebruk med teinelenker i Strindfjorden. Kilde: Eiravåg

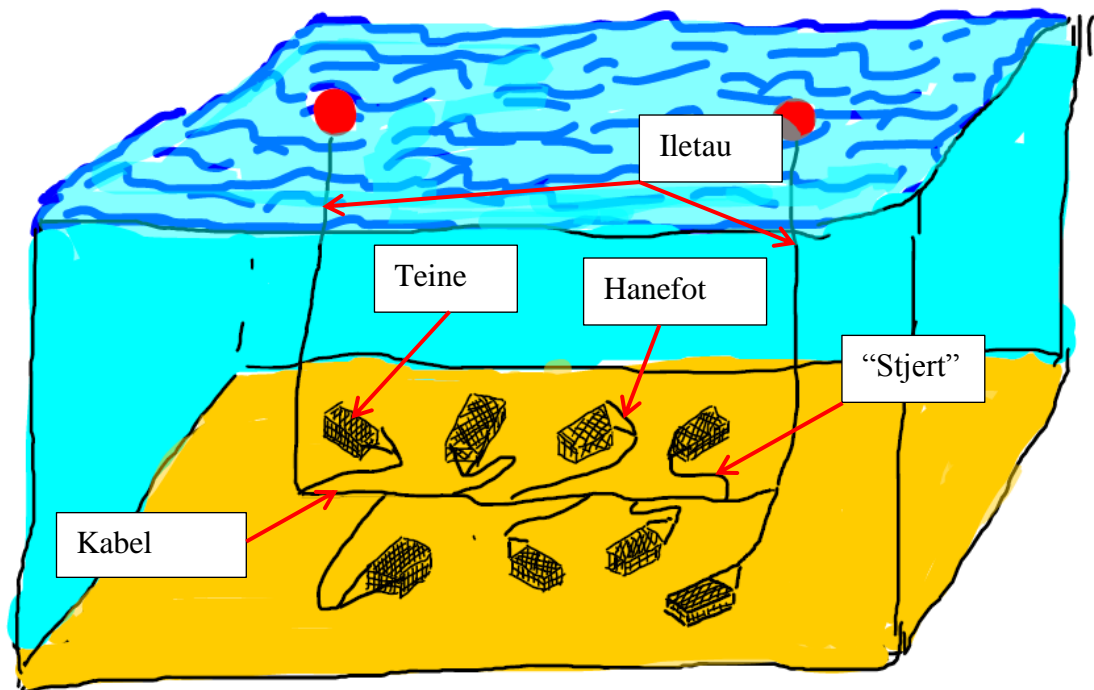
Figur 6: Illustrasjon av teinelenke. Kilde: SHT
