# RAPPORT

Sjø 2014/03

## RAPPORT OM SJØULYKKE, KANTRING OG FORLIS AV ARBEIDSBÅTEN MARIA – LG6657, I STORE KUFJORDEN, ALTA 3. JULI 2012

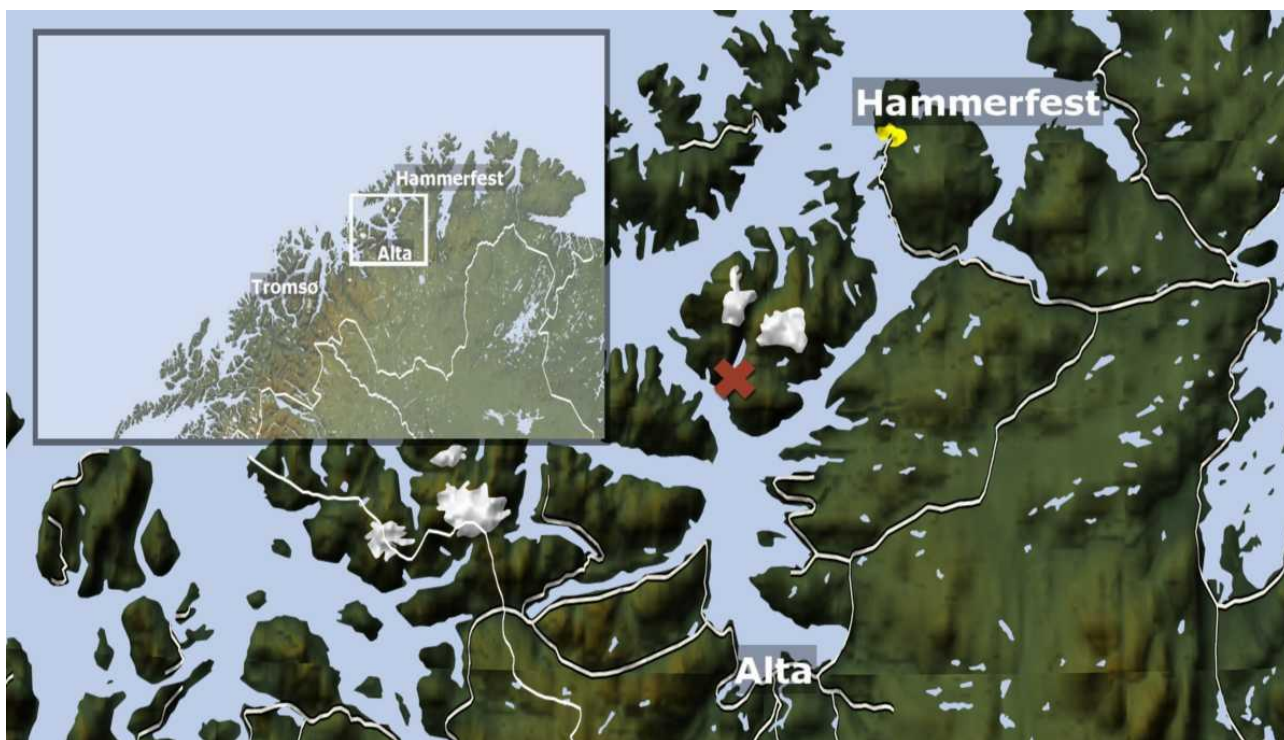
Figur 1: Maria kantret og sank i Store Kufjorden, Alta 3. juli 2012. Kilde: SHT

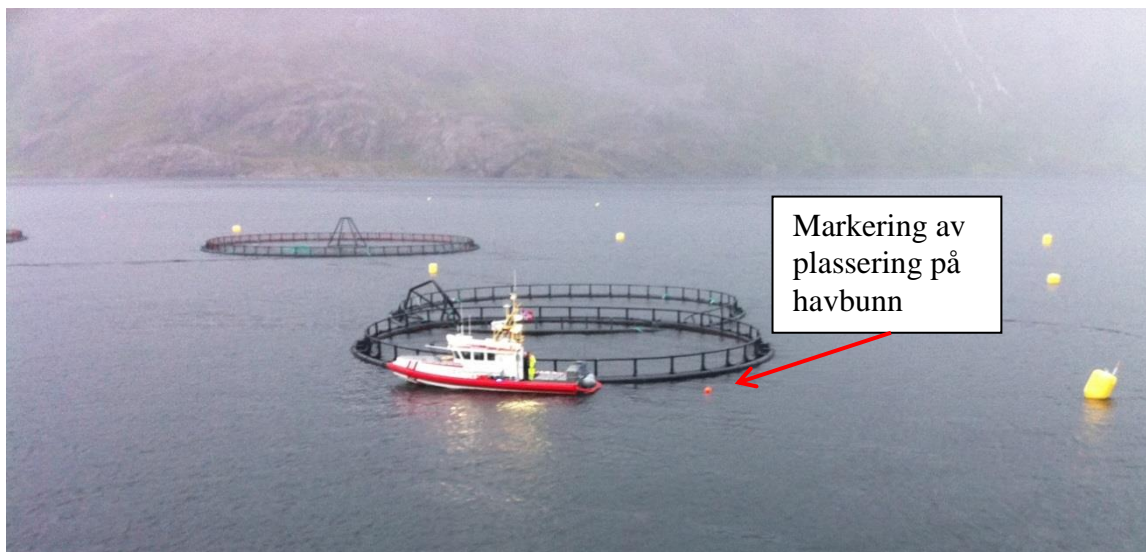
*Figur 5: Den lille røde bøya aktenfor RS Vekteren er fast i Maria på bunnen. Foto: NSO Crusader/ Kystverket*

Pilen markerer den røde bøya som er fast i Maria på bunnen, se foto i figur 5. Dette viser at Maria ble liggende på bunnen under et hovedstrekk i oppdrettsanlegget, anslagsvis 50 m nordøst fra der hun kantret (ved gul bøye akkurat utenfor venstre billedkant).

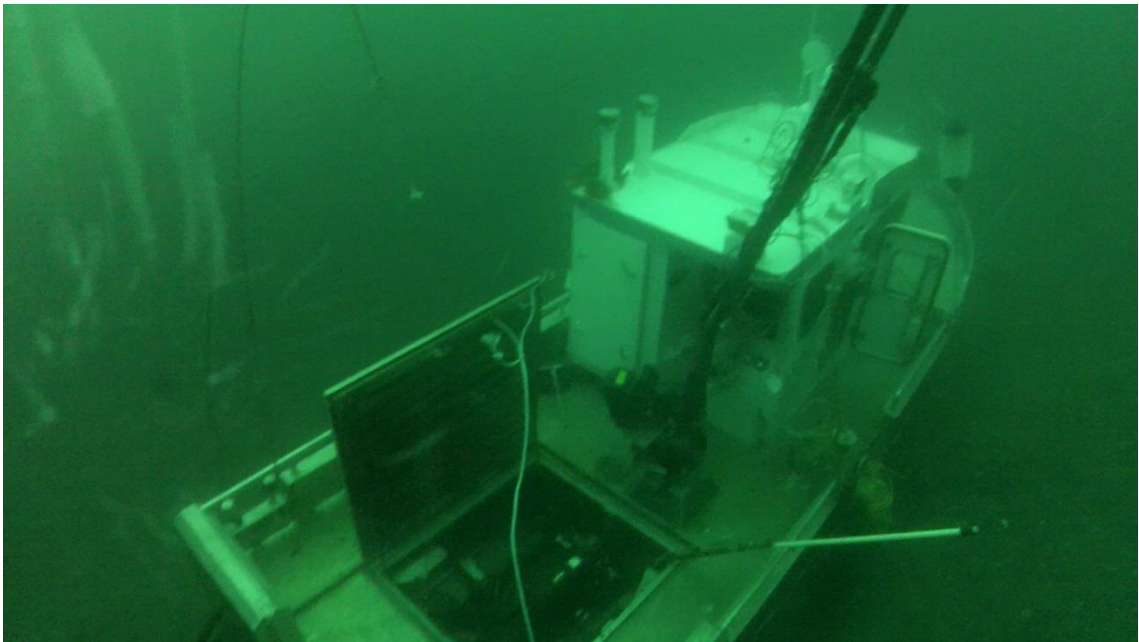
Figur 6: Maria liggende på havbunn i Store Kufjord. Foto: Røkenes AS 4 juli 2012

Skadene på kranen og det aktre, babord hjørnet av skjermen rundt styrehuset kan for øvrig også ses på foto av fartøyet liggende på bunnen (figur 6). Fotoet viser for øvrig:

- At maskinromluke var åpen. Senere undersøkelse viste at alle tersene i lukedekeleet sto i åpen stilling og at alle festeleppene for tersene i lukekarmen var uskadet. Prøving har vist at to gassdempere løfter dekeleet helt opp som på fotoet, uten å tilføre ytterligere kraft når dekeleet danner ca. 45° med dekket.
- At styrehusdør sto åpen. Den kunne tilsettes i åpen stilling mot styrehussiden, dvs. 180° åpen, men på bunnen sto dørbladet løst ca. 90° på styrehussiden.

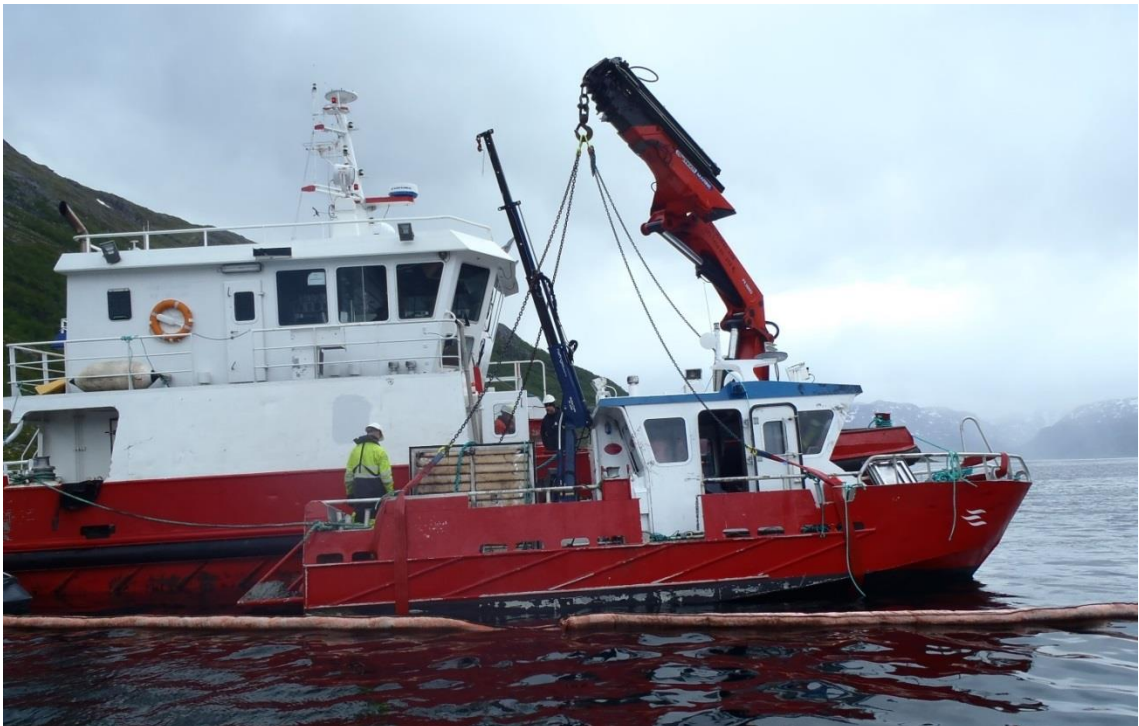
Figur 7: Maria etter heving og lensing 9. juli 2012. Foto: SHT

Tauet som gummibåten var festet til krana med, røk under kantringen slik at gummibåten ble liggende under Marias babord rekke da hun lå opp-ned. En resterende taustump henger i krankroken, se figur 7.

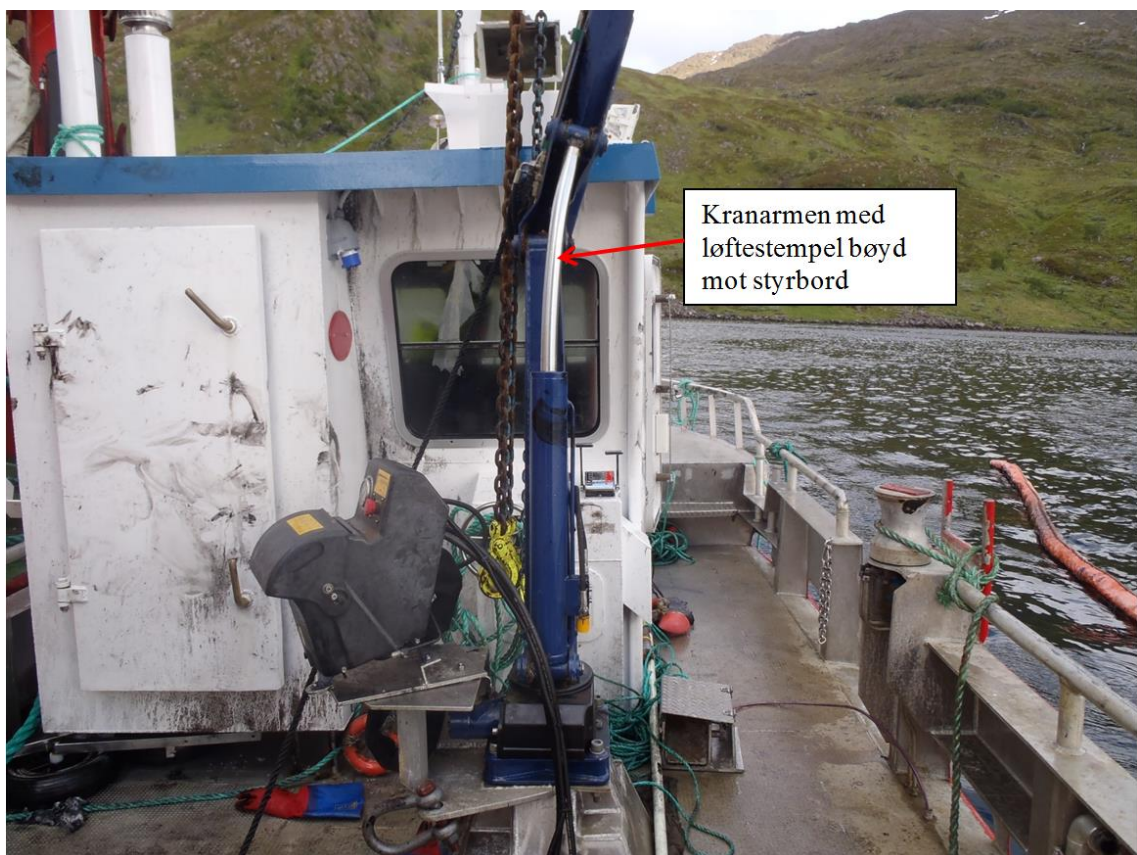
Kranarmen med løftestempel var bøyd mot styrbord. Kranfundamentet var trykket ned i aktre, styrbord hjørne og løftet opp i forre, babord hjørne. Se foto i figur 8 og figur 9.

Figur 8: Skade på kran. Foto: SHT

Kranen sto i posisjon med kranarmen vendt akterover. Armen var kjørt maksimalt ut, til 4,10 m, og sto i tilnærmet maksimal hevet posisjon som er 76° i forhold til horisontalplanet i følge tekniske data fra kranprodusenten.

I følge bøyningsskader på kranarmen og kranfundamentet har sannsynligvis kranarmen blitt utsatt for en kraft som har vært rettet mot styrbord og noe akterover relatert til fartøyets normale flytestilling. Denne kraften kan ha vært forårsaket av:

Basert på overnevnte anser SHT det som minst sannsynlig at vindkastet forårsaket skadene på kranen. På grunnlag av at skaden på styrhusskjermen kan tyde på at fartøyet var i kontakt med tauet i hovedspennet da hun kantret/sank, ser SHT det som mest sannsynlig at kontakten med tauet også forårsaket skadene på kranen, eventuelt i kombinasjon med oppdriftskraft fra gummibåten som slet tauet mellom gummibåten og kranen.

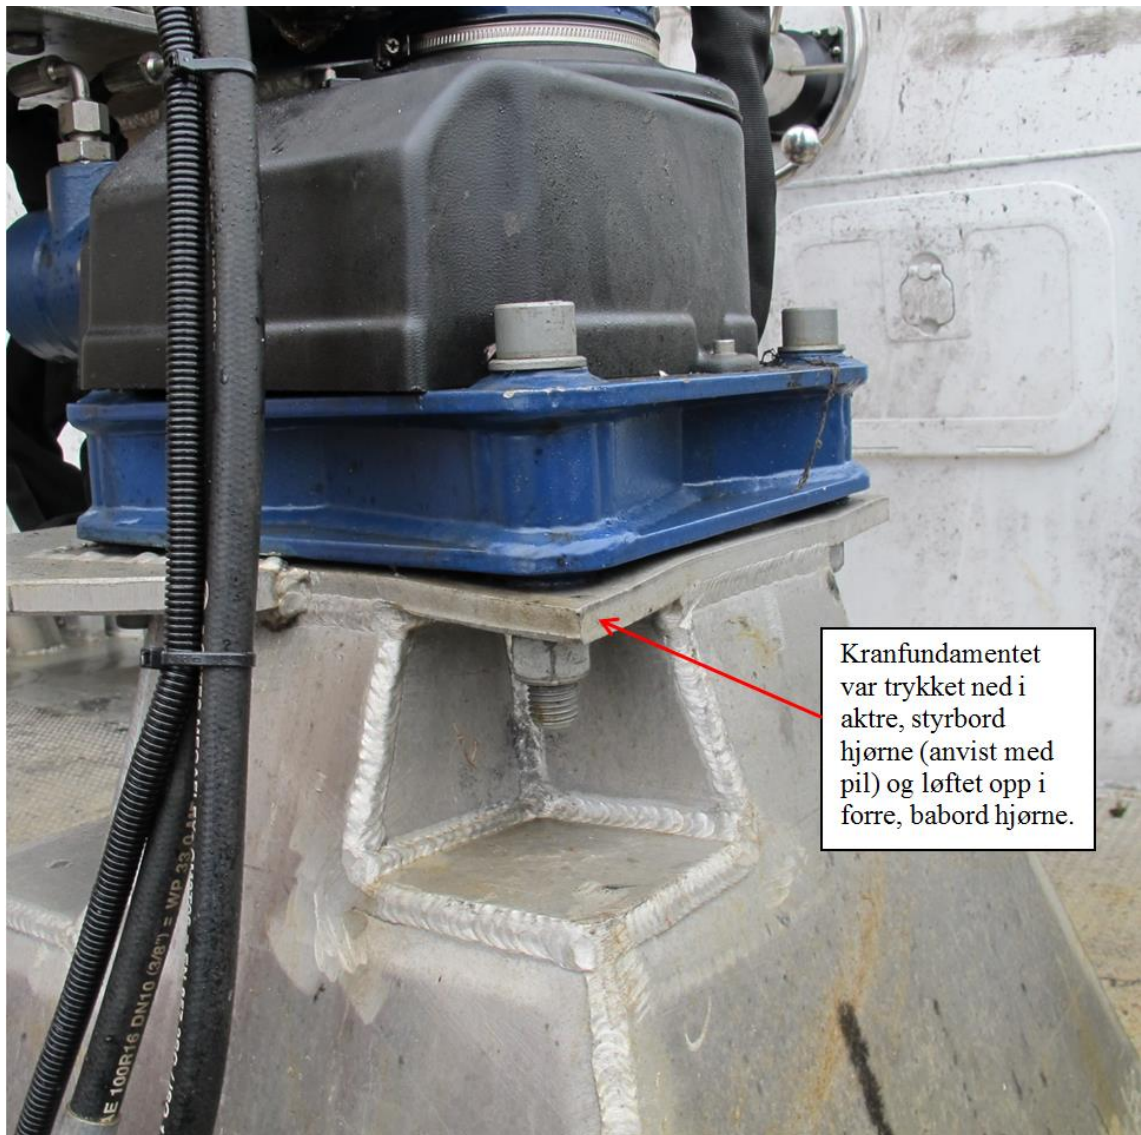
Figur 9: Skade på kranfundament. Foto: SHT

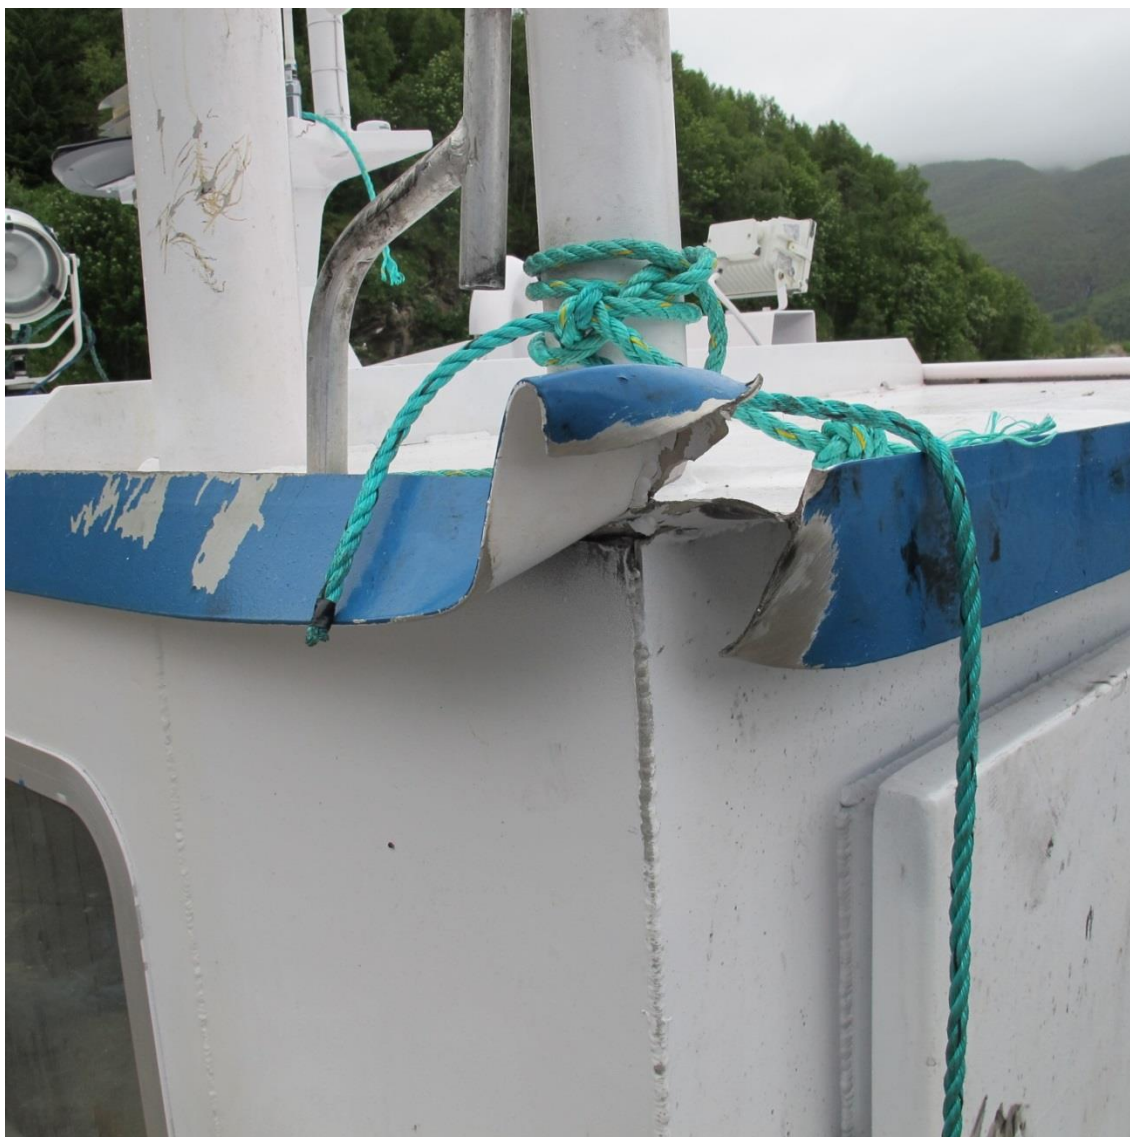
Arbeidsbåten hadde synlige skader på skjerm rundt styrehustaket akter på babord side: Skjermen hadde en skade som vist på foto i figur 10.

Figur 10: Skade på skjerm ved styrehustak akter babord. Foto: SHT

Aktre, babord hjørne på skjermen rundt styrehuset bar preg av å ha bli revet løs og deformert av en oppover-rettet kraft relatert til fartøyets normale flytestilling. Se figur 10. Maria sank praktisk talt under ett av tauene i hovedspennene i oppdrettsanlegget. Tauet hadde skade/merker rett over Marias posisjon på bunnen som kan ha oppstått i kontakt med noe skarpt. SHT mener at det er mest sannsynlig at Maria var i kontakt med tauet i kantring- /synkefasen og at tauet heftet seg fast under hjørnet på skjermen med den følge at den ble revet opp.

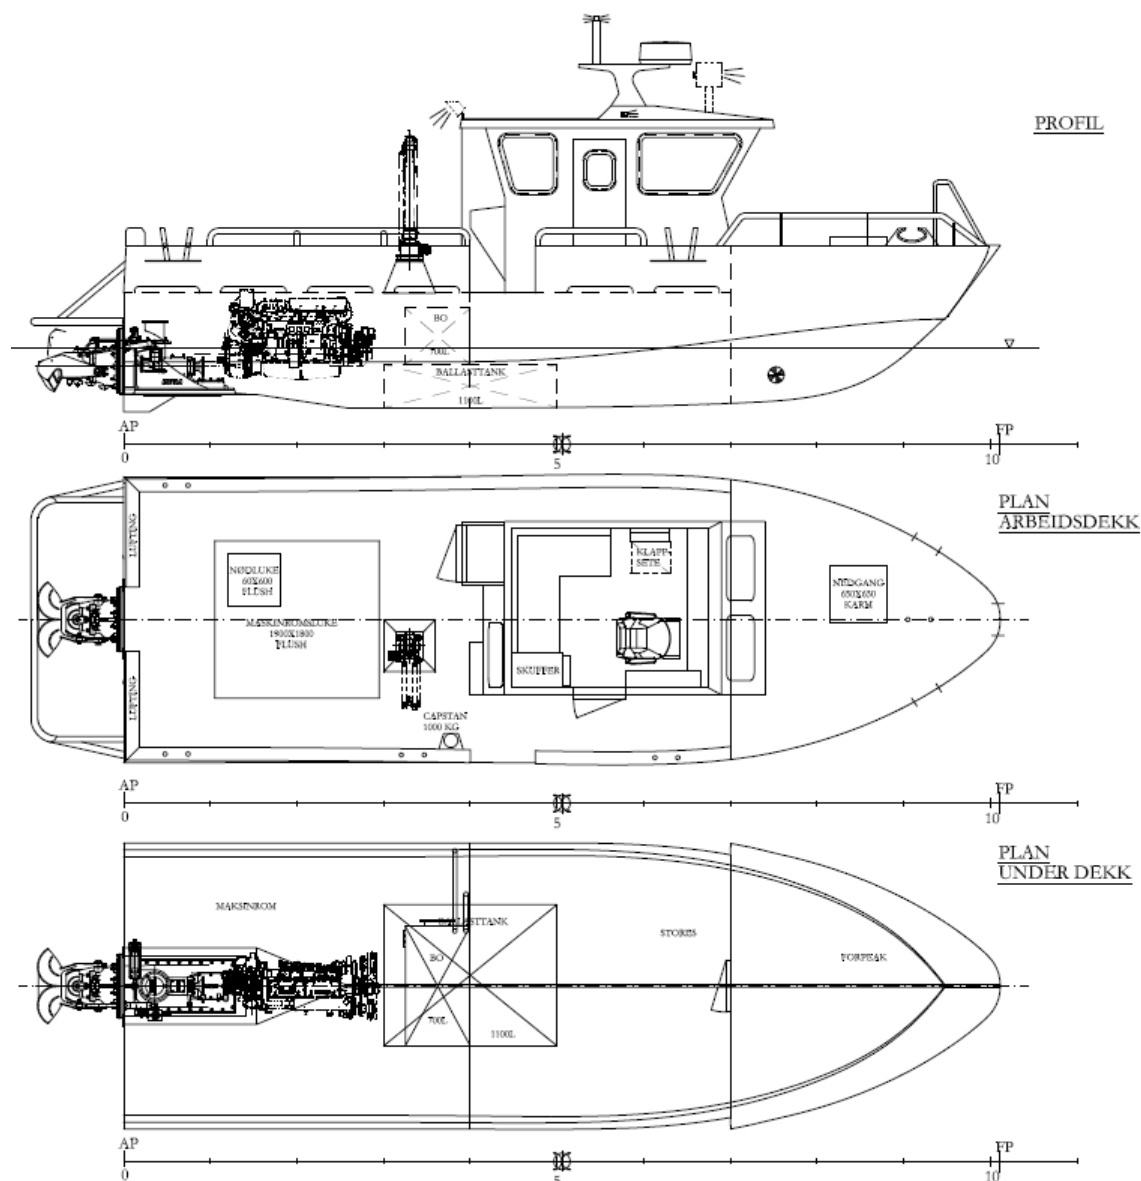
Figur 12: Generalarrangement Kilde: GMV AS

Marias arrangement er lik, men samsvarer ikke helt med tegningen i figur 12. Styrehuset er litt høyere og er plassert lenger over på babord side. Nødduke til maskinrommet er arrangert i dekket på babord side.

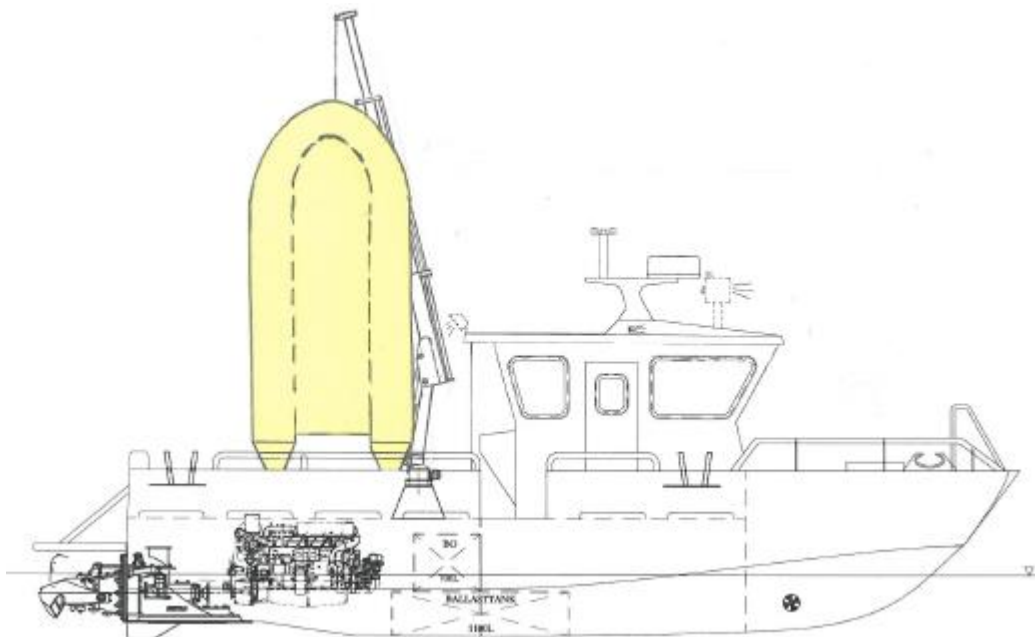
Figur 13: Zodiac-gummibåten hang i kranen og med akterdelen liggende an mot innsiden av styrbord rekke i kantringsøyeblikket. Kilde:GMV AS bearbeidet av SHT

I denne tilstanden befant fire personer seg på dekket akter og situasjonen med kran og gummibåt var som vist i figur 13. Beregningene viser at med et vindkast på 21,5 m/s inn på babord side ville fartøyet sannsynligvis ha kantret. Tilstanden tilfredsstillte for øvrig de grunnleggende stabilitetskravene i NBS 1990.

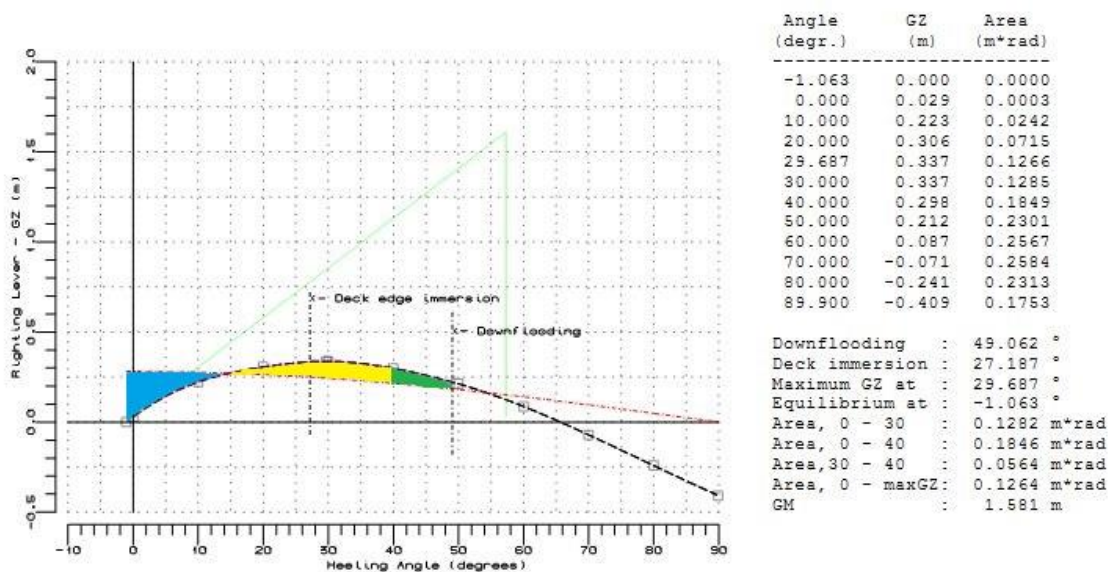
Figur 2: GZ- og Ka-kurver for tilstand med gummibåt på slep og kran parkert. Vindkast på 35 m/s inn på babord side.

GZ-kurven er sort stiplert og Ka-kurven rød stiplert. Arealet i blått representerer overskudd av energi forårsaket av et ekstremt vindkast med hastighet 35 m/s inn på babord side. Dette ville ført til at fartøyet hadde begynt å krenge til styrbord. Bevegelsen ville ha fortsatt frem til det hadde blitt oppnådd dynamisk likevekt som indikeres i figuren ved at det gule arealet er like stort som det blå.

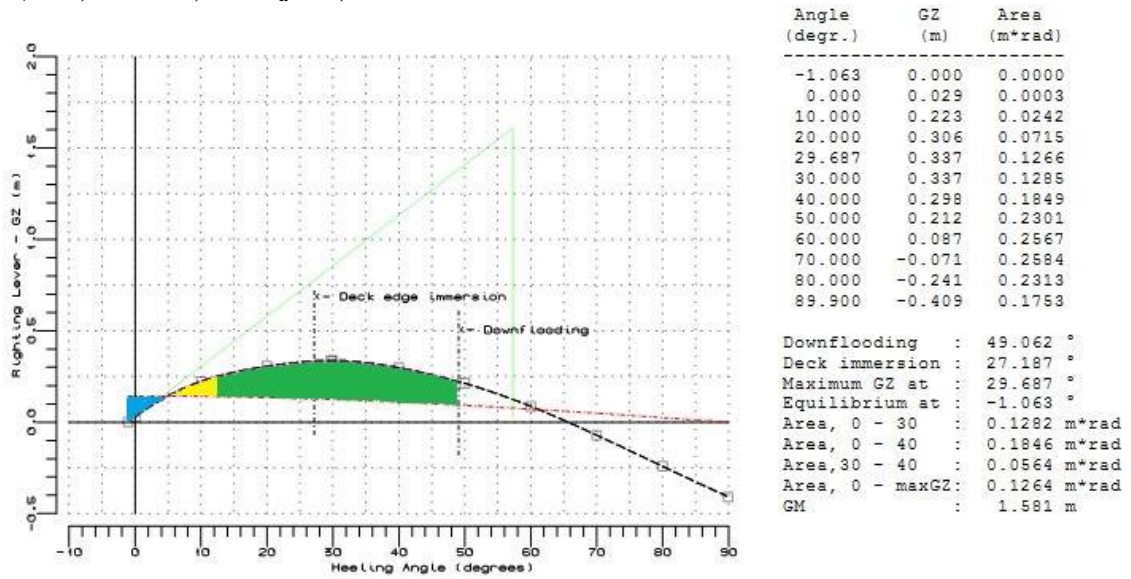
Figur 3 GZ- og Ka-kurver for tilstand med gummibåt på slep og kran parkert. Vindkast på 25 m/s inn på babord side

Som figuren viser ville et vindkast på 25 m/s ha krenget fartøyet til ca. 13°. Deretter ville hun ha rettet seg opp, til opprinnelig likevekt hvis vinden uteble, eller til ca. 5° styrbord slagside hvis vinden forble med konstant hastighet lik 25 m/s. Sistnevnte tilfelle vises i figuren som første skjæringspunkt mellom Ka- og GZ- kurven. Da er  $M_K = M_R$ . Det grønne arealet indikerer fartøyets dynamiske reststabilitet i påkjenningen av vindkastet.

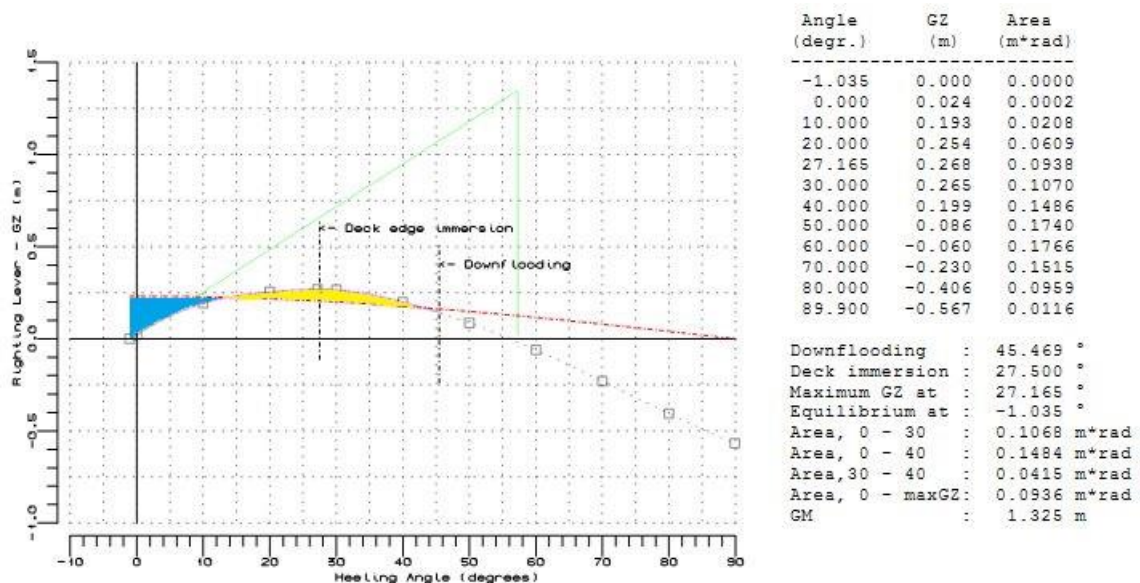
Figur 5 : GZ- og Ka-kurver for tilstand med gummibåten hengende i hevet kranarm. Vindkast på 21,5 m/s inn på babord side.

GZ-/Ka-kurvene i figur 5 viser at et vindkast med hastighet på 21,5 m/s inn på babord side, ville ha krenget fartøyet ca.  $13^\circ$  over til styrbord før statisk likevekt. Krengevingen ville fortsatt til dynamisk likevekt inntreffer ved at gult areal blir like stort som blått. I dette tilfellet er gult areal 5 % mindre enn blått areal. Fartøyet ville ha krenget til ca.  $43^\circ$  uten å oppnå dynamisk likevekt fordi all reststabilitet brukt opp ved  $43^\circ$ . Tilstanden tilfredsstillende for øvrig de grunnleggende stabilitetskravene i NBS 1990. Vekten av gummibåten i ugunstigste posisjon tverrskips ville medført en krengevinkel på ca.  $4,5^\circ$ .

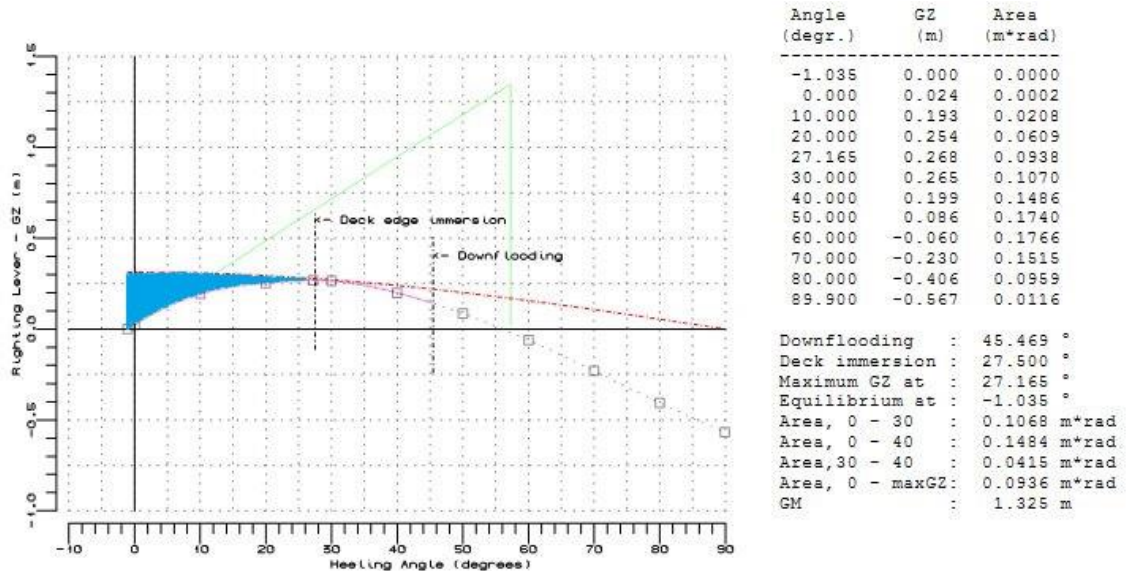
Figur 6 : GZ- og Ka-kurver for tilstand med gummibåten hengende i hevet kranarm. Vindkast på 25 m/s inn på babord side.

Figur 6 viser at Ka-kurven fra et vindkast på 25 m/s, ikke skjærer GZ-kurven. Det kregende momentet er således for stort til at fartøyets stabilitetsreserver kan begynne å balansere påkjenningen.

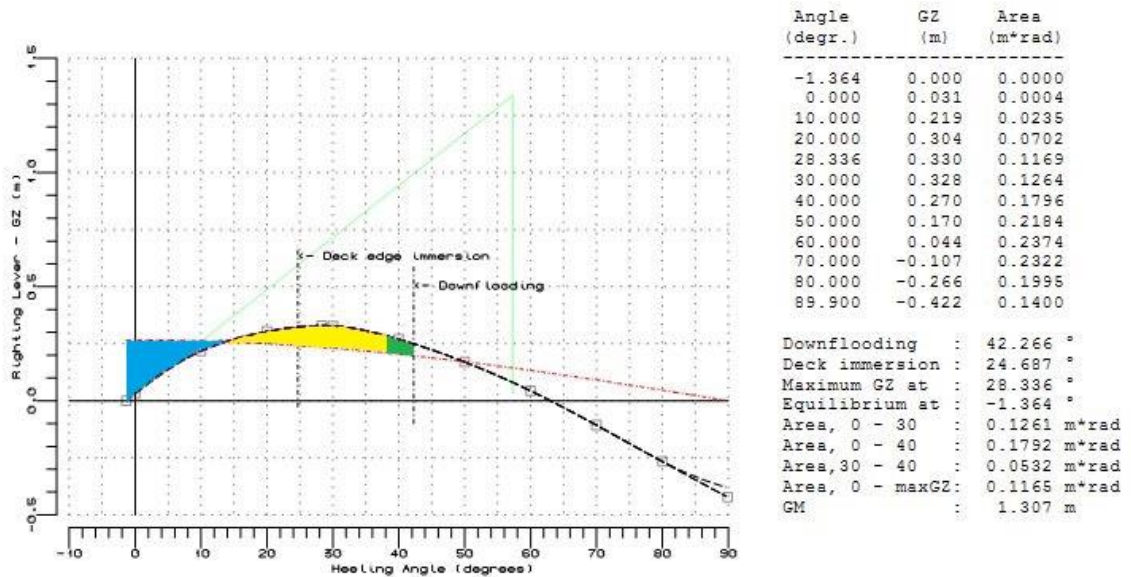
Figur 7 . GZ- og Ka-kurver for tilstand med gummibåten hengende i hevet kranarm og full vannballasttank. Vindkast på 25 m/s inn på babord side.

GZ-/Ka-kurvene viser at det oppnås dynamisk likevekt ved underkant av 38° krenkning (gult areal er like stort som blått) med et vindkast på 25 m/s inn på babord side. Det er en liten reststabilitet (grønt areal) fra dynamisk likevekt til fyllingsvinkelen.

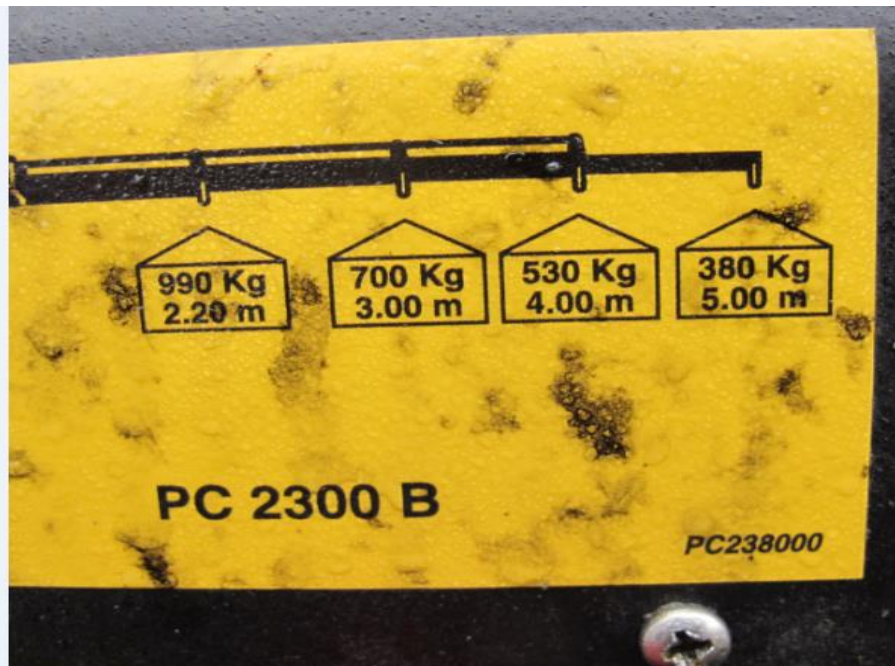
På kranens manøverbrett var anbragt følgende informasjon vedrørende belastning i kranen:

Vektene angitt i plansjen, sammenstilt med lengdene på kranarmen, gir et moment lik 1,90 til 2,12 tonnmeter.
