Statens  
Havarikommisjon  
for Transport

# RAPPORT

Sjø 2014/04

## RAPPORT OM SJØULYKKE SJØBAS JR, LK5314, MANN OVER BORD I SKORBØFJORDEN, SELJE, 27. OKTOBER 2013

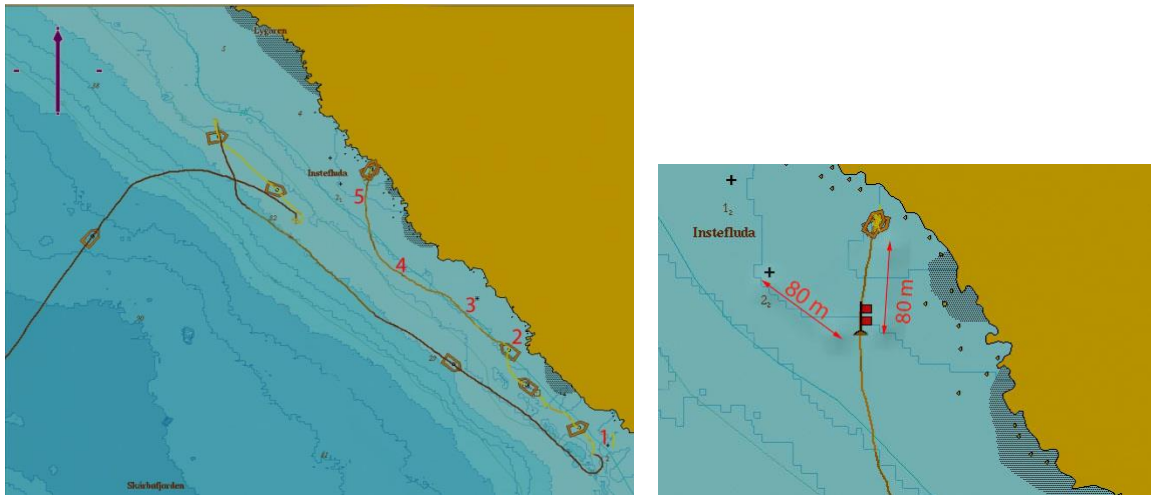
Figur 2: Fartøyets bevegelser omkring ulykkestidspunktet. Fargen på streken angir hastigheten til fartøyet der mørkere farge betyr større hastighet. 1) Posisjon der fiskeren begynte å dra teinelenken (kl. 10:22). 2) Posisjon der siste enden av teinelenken ble dratt opp (kl. 10:51). 3) Posisjon der setting av teinelenken ble påbegynt (kl. 10:54). 4) Posisjon der siste kurskorrigering ble gjort (svak sving styrbord, kl. 10:56). 5) Posisjon der siste blåse gikk over bord (kl. 10:58). Illustrasjonen til høyre viser området omkring punkt 5. Posisjon til blåsen er angitt på kartet med et flagg. Dybden var fire meter. Avstand fra den nordvestlige blåsen til der skipet stod på grunn var ca. 80 meter. Avstanden fra den nordvestlige blåsen til nærmeste grunne (merket 2,2 meter) var 80 meter. Avstanden mellom blåsene var omkring 400 meter. Illustrasjon: SHT

En gang mellom kl. 10:57:29 og 10:58:33 gikk den siste teinen og deretter blåsen over bord<sup>2</sup>. Dybden var 4 meter. På dette tidspunktet holdt sjarken en hastighet på 3,0 knop. Avstanden mellom posisjonen for blåsen og der skipet senere stod på grunn var ca. 80 meter, se figur 2.

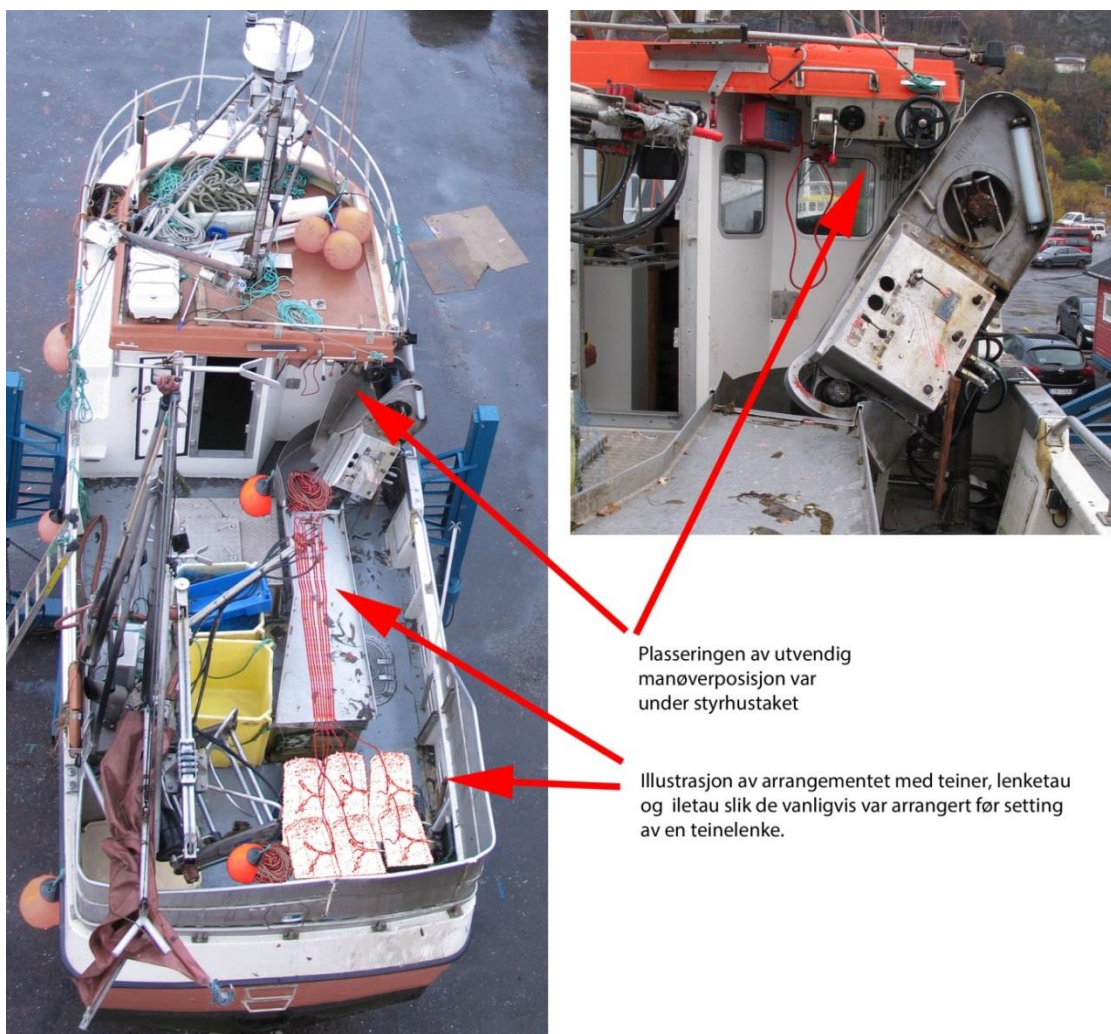
Den utvendige manøverposisjonen var plassert under styrhustaket på styrbord side, se figur 3. For å kunne nå manøverhendlene måtte fiskeren enten stå på rekka på styrbord side eller på garnrenna.

Plasseringen av utvendig manøvrerposisjon var under styrehustaket

Illustrasjon av arrangementet med teiner, lenketauet og iletau slik de vanligvis var arrangert før setting av en teinelenke.

*Figur 3 Oversiktsbilde over dekket til sjarken. Arrangementet er illustrert med teiner og lenketauet slik de vanligvis var plassert før setting av en teinelenke. Teinene stod stablet i akterkant på dekket. Lenketauet pleide å ligge på garnrenna. Iletauet til blåsen på førsteenden lå kveilet i forkant av garnrenna. Iletauet til blåsen på sisteenden lå mot babord akterkant. Fiskerkarene var plassert i akterkant av lasteromsluka. Den lille blå kassen pleide å stå på lukedekslet for å oppbevare hummeren. For å komme mellom forkant og akterkant av dekket måtte man gå over garnrenna. Utvendig manøvrerposisjon var plassert under styrehustaket på styrbord side. For å kunne nå disse måtte fiskeren stå på rekkverket (styrbord skuteseide) eller på garnrenna. Garnhaleren var senket ned og stod ikke slik som vist på bildene. Det pleide å være flere teiner i lenken enn det som er illustrert. Illustrasjon: SHT*

Ytre manøverposisjon var plassert på styrbord side under styrehustaket. For å nå manøverhendlene måtte den forulykkede enten stå på garnrenna eller styrbord rekke. Dette var på grunn av høyden opp til hendlene og bredden til garnhaleren. Ved å stille inn monitoren med tilstrekkelig zoom kunne fartøyets posisjon i kartmaskinen observeres fra dekk gjennom styrhusvinduet.

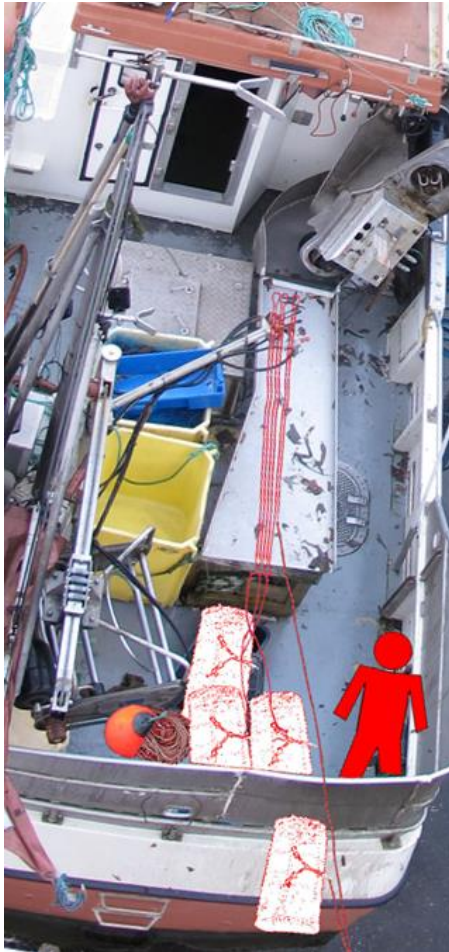
*Figur 8: En sannsynlig situasjon for hvor fiskeren kan ha stått da han ble dratt over bord av lenketauet eller stjerten. I denne situasjonen står fiskeren ved styrbord hjørne av akterdekket og i nærheten av der teinen og løpende tauverk lå.  
Illustrasjon: SHT*

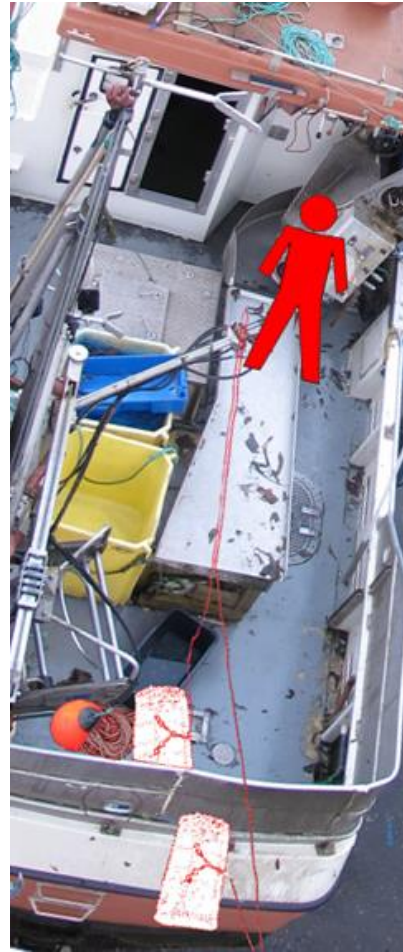
*Figur 9: Den andre sannsynlige situasjonen der fiskeren kan ha stått da han ble dratt over bord av lenketauet. I denne situasjonen går fiskeren opp på garnrenna for å nå manøverhendlene. Lenketau som fortløpende løp ut med teinene lå på garnrenna.  
Illustrasjon: SHT*
