RAPPORT

Sjø 2014/05

RAPPORT OM SJØULYKKE OM BORD I MOTORFERGEN RØST – LDWE, VED SKROVA 18. MAI 2013

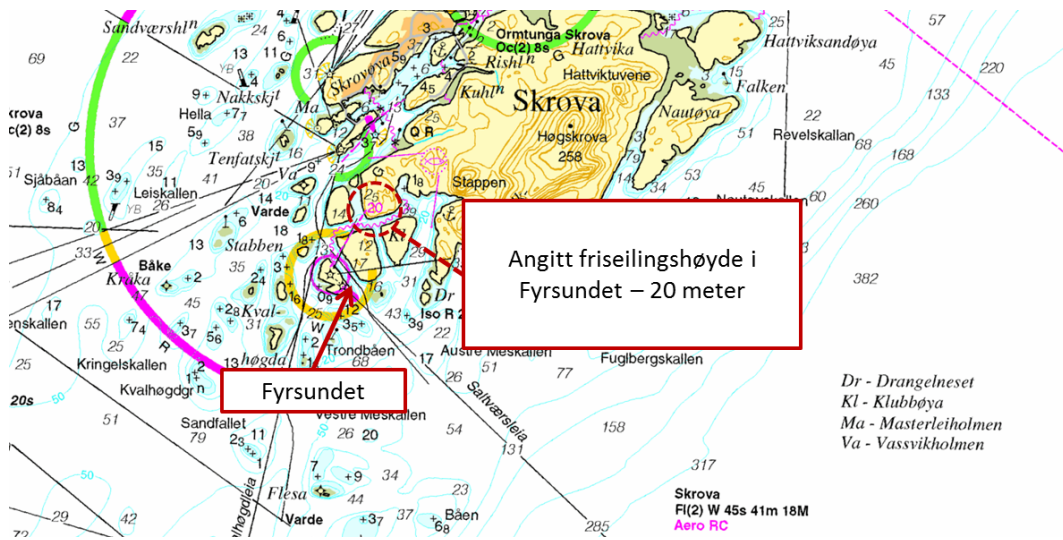
MF Vågan hadde benyttet Fyrsundet¹ som et alternativ til den faste ruta mellom Skrova og Skutvik da den driftet sambandet. Et luftspenn med tre høyspentledninger henger over Fyrsundet. Spennet ble høynet av Lofotkraft i 1993 etter forespørsel fra rederiet som den gang drev MF Vågan, og var således ikke til hinder for en sikker passering for dette fartøyets største mastehøyde som har blitt oppgitt til 18,9 m. Sjøkart nr.73 angir at fri seilingshøyde for Fyrsundet er 20 m, mens varselskilt som er plassert på land i sundet sier 22 m.

Figur 3: Detaljutsnitt fra kartverkets sjøkart nr. 73 (rettet opp til "Etterretning for sjøfarende" (Efs) 16/13) som dekker Skrova, Skrova fyr og Fyrsundet, angir at fri seilingshøyde er 20 meter. Kilde: Statens kartverk Sjø

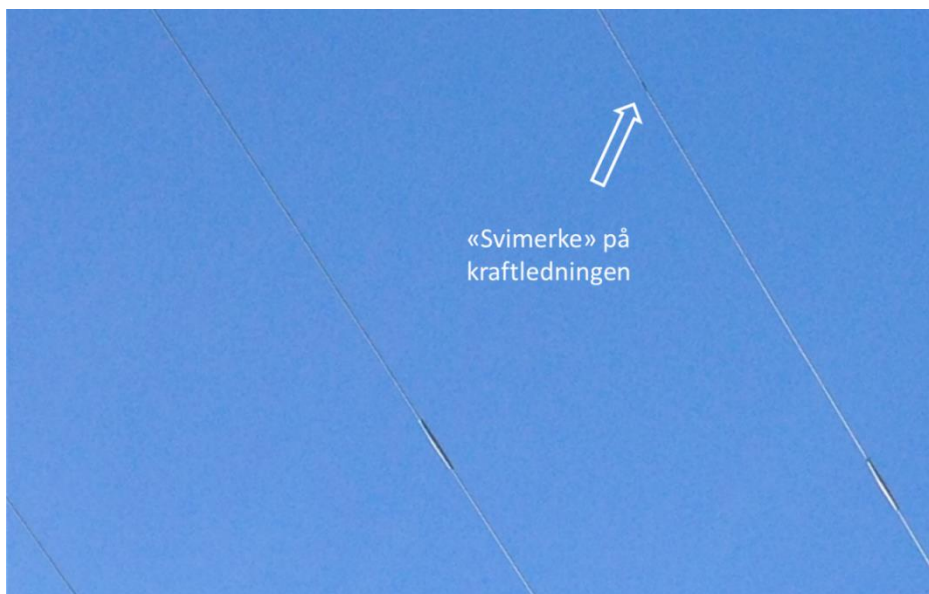
Vitneobservasjoner om kraftig lysglimt, svimerket på en av kraftledningene (figur 4), jordslutningen som ble registrert av kraftselskapet, samt svimerker i tuppen og bunnen av fiskestanga, sammenfaller med at det et kort øyeblikk ble direkte kontakt mellom fiskestanga og spenningsførende leder.

Figur 4: De tre høyspentledningene over Fyrsundet. På ledningen oppe til høyre i bildet kan det observeres et svimerke etter den sannsynlige berøringen med fiskestanga. To av ledningene på bildet har en "sprenghylse" etter tidligere reparasjoner. Foto: Lofotkraft

Fiskestanga var laget i et elektrisk ledende karbonmateriale. Observerte svimerker og kraftselskapets registrerte spenningsfall i tiden da Røst seilte i Fyrsundet viser at strøm fant jord gjennom fiskestanga. Dette er et sikkerhetsproblem (SP6). Havarikommisjonen kan ikke fastslå om overstyrmannen hadde omkommet som følge av skader fra høyspent alene. Havarikommisjonen har valgt ikke å analysere dette funnet videre.

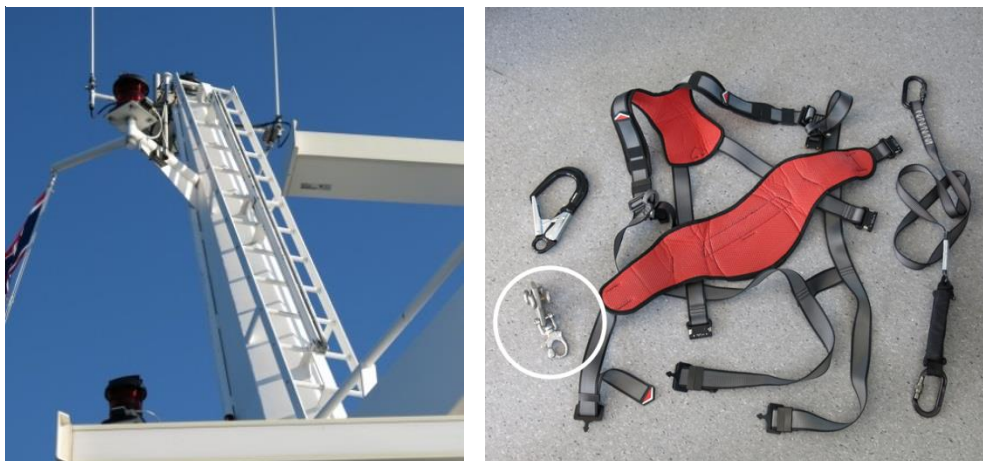
Sleideskinne på leider og tilhørende festeanordning (figur 5) var tilgjengelig om bord i MF Røst for entring i både formast og aktermast. Ved en eventuell fallsituasjon skal en automatisk låseanordning i festeanordningen mellom fallsikringssele og sleideskinne sikre at brukeren ikke faller ned. Dette spesifikke utstyret ble ikke benyttet av den forulykkede i forbindelse med gjøremålet i formasta.

Figur 5: Til venstre: leier og sleideskinne i formasta. Til høyre: fallsikringssele og festeanordning til sleideskinne (innringet). Foto: SHT

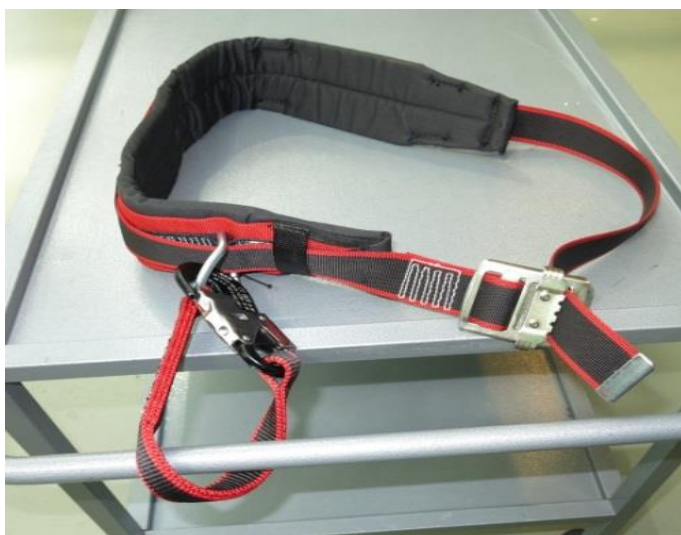
Figur 6: Sikkerhetsbelte m/karabinkrok. Foto: SHT

Det var utstyret avbildet i figur 6 som ble benyttet i forbindelse med gjøremålet i formasta. Beltet var fortsatt festet rundt hofta til forulykkede etter fallet og det er derved usikkert hvor godt han hadde festet/sikret stroppen og karabinkroken, eller om han eventuelt ikke hadde festet/sikret det. Stroppen og karabinkroken bar ikke preg av å ha vært utsatt for påkjenning eller skader av noen art og fremstår i god stand etter ulykken. Festeanordningen til sleideskinne som vist i figur 5 kan også benyttes på hoftebeltet.

Kontakten mellom jordpotensialet og én av fasene gir et spenningspotensiale på 12,7 kV. Havarikommisjonen antar at dette satte overstyrmannen umiddelbart ut av spill. Overstyrmannen ble funnet med sikkerhetssele festet til kroppen. Festeordningen på selet var intakt. Havarikommisjonen mener derfor at han ikke hadde sikkerhetssele festet i masta da han strakk seg mot luftspennet. Havarikommisjonen utelukker ikke at han kan ha løsnet selet for å nå høyere opp eller av en annen grunn. Obduksjonsrapporten viser at skadene som følge av fallet ned fra masta var dødelige.

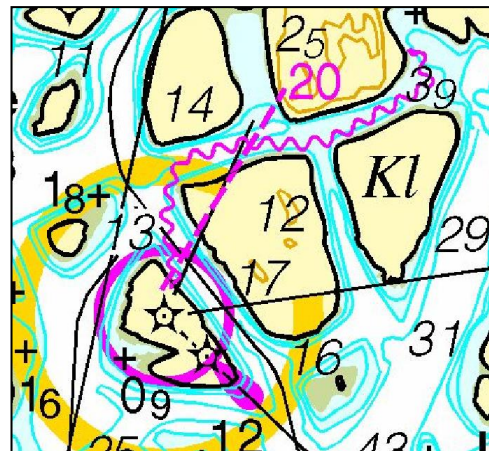
Figur 12: Fra sjøkart nr.73 (2008). 20 m friseilingshøyde angitt i magenta farge. Kilde: Statens kartverk Sjø

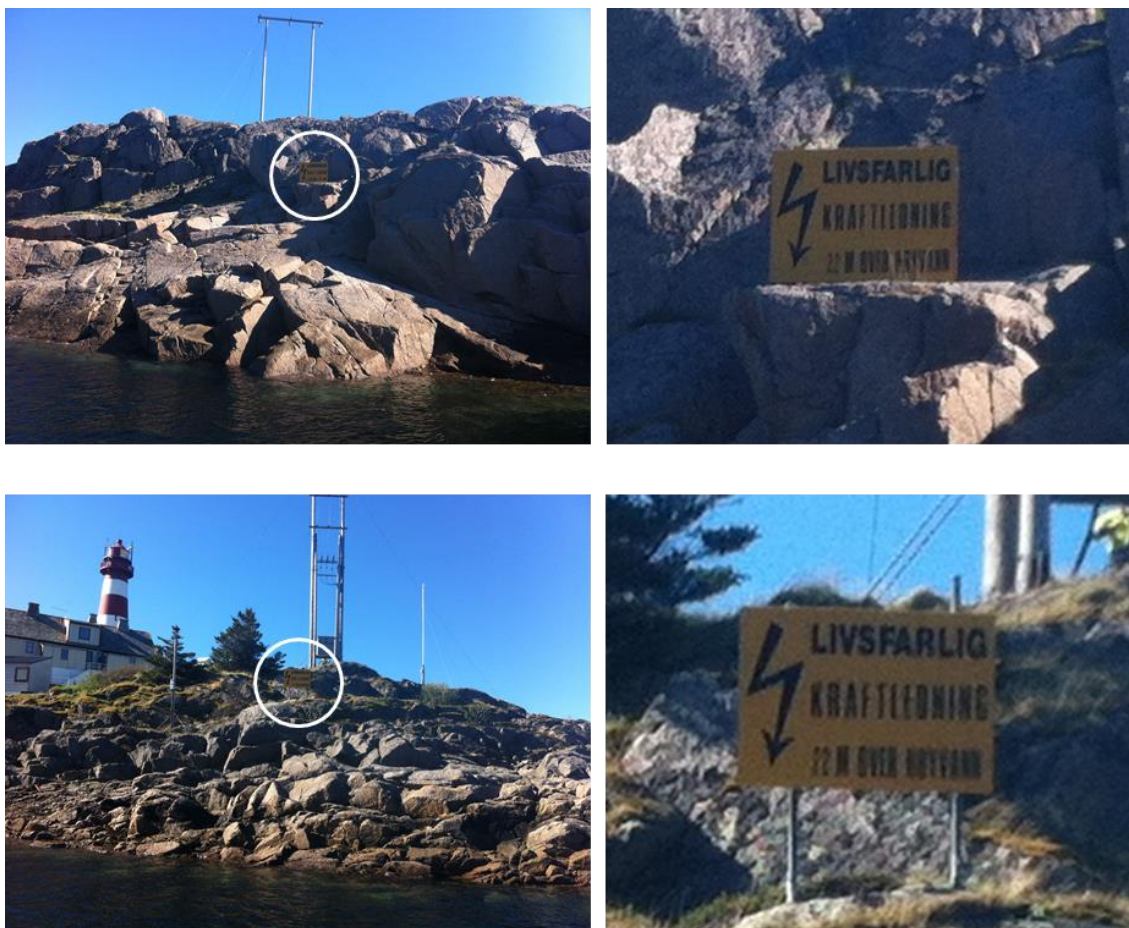
Luftspennet i Fyrsundet var på ulykkestidspunktet varslet med gule skilt under luftspennet på land hver side av sundet. Skiltene hadde ordlyden "Livsfarlig kraftledning 22 m over høyvann".

Figur 13: Skilt med informasjon om luftspennet er satt opp ved kabelmastene på begge sider av Fyrsundet. Skiltene plassering er markert med hvit sirkel. Foto: Lofotkraft

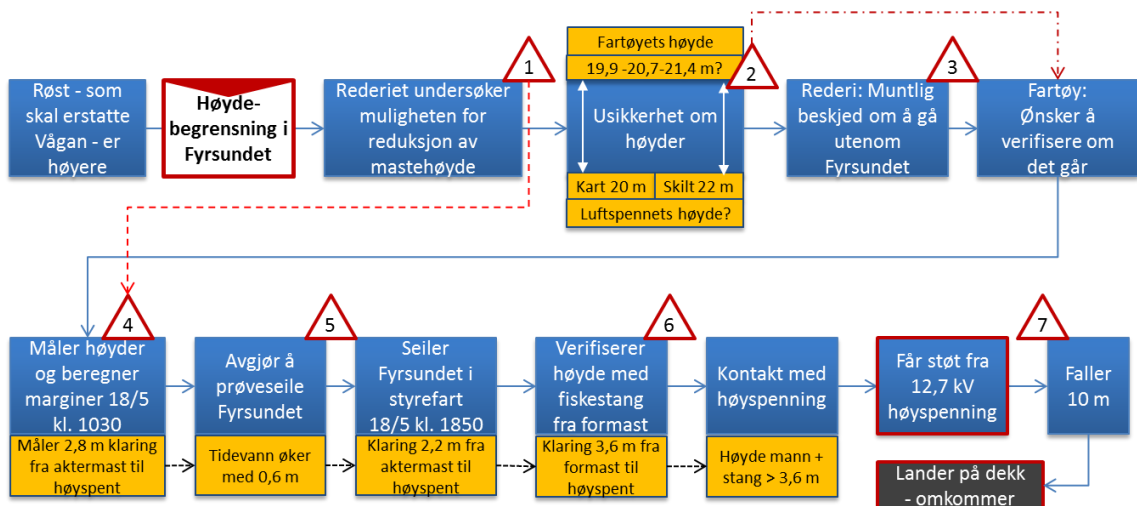
Havarikommisjonen har totalt identifisert syv sentrale sikkerhetsproblemer, definert som avvik fra sikker eller forventet funksjon. Disse sikkerhetsproblemene gjennomgås mer detaljert i kapittel 2.2. Her drøftes de faktorer som Havarikommisjonen mener direkte medvirket til ulykken.

Figur 16: Skjematisk illustrasjon av hvordan ulykken oppstod. Identifiserte sikkerhetsproblemer markert som varseltrekanter. Kilde: SHT
