RAPPORT

Sjø 2014/06

RAPPORT OM SJØULYKKE - NORTH TUG, LG7141 (NOR) OG OCEAN PRINCESS IMO NO 9187899 (BERMUDA) FORLIS - KANTRING I KIRKENES, NORGE, 10. JUNI 2013

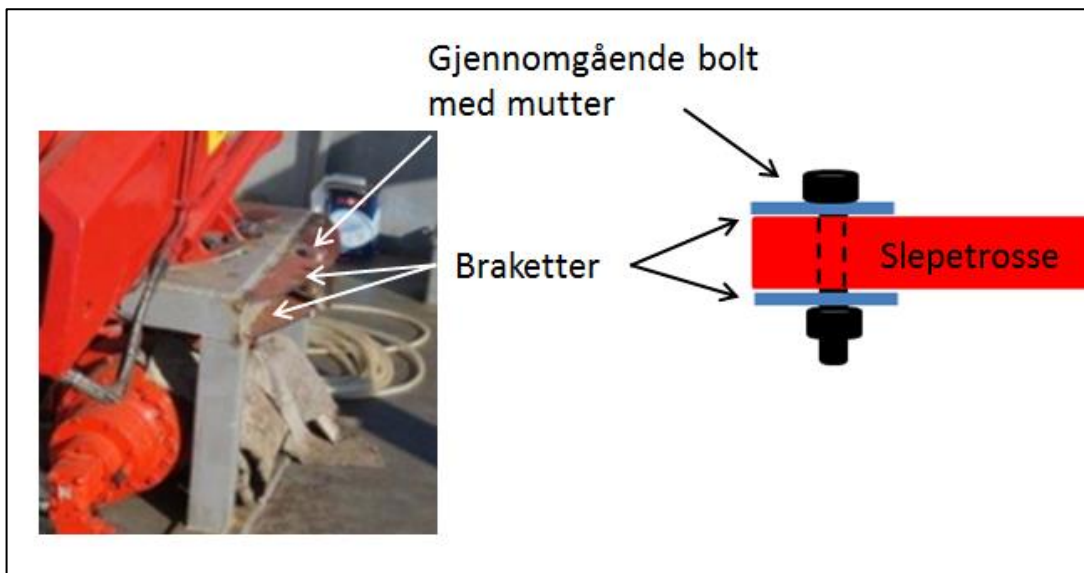
Figur 3: Bildet til venstre viser innfestingsarrangementet for slepekrok om bord i North Tug. Skissen til høyre illustrerer hvordan øyet på slepetrossen ble låst fast i innfestingsarrangementet med en gjennomgående bolt. Foto/illustrasjon Dykknor AS/SHT

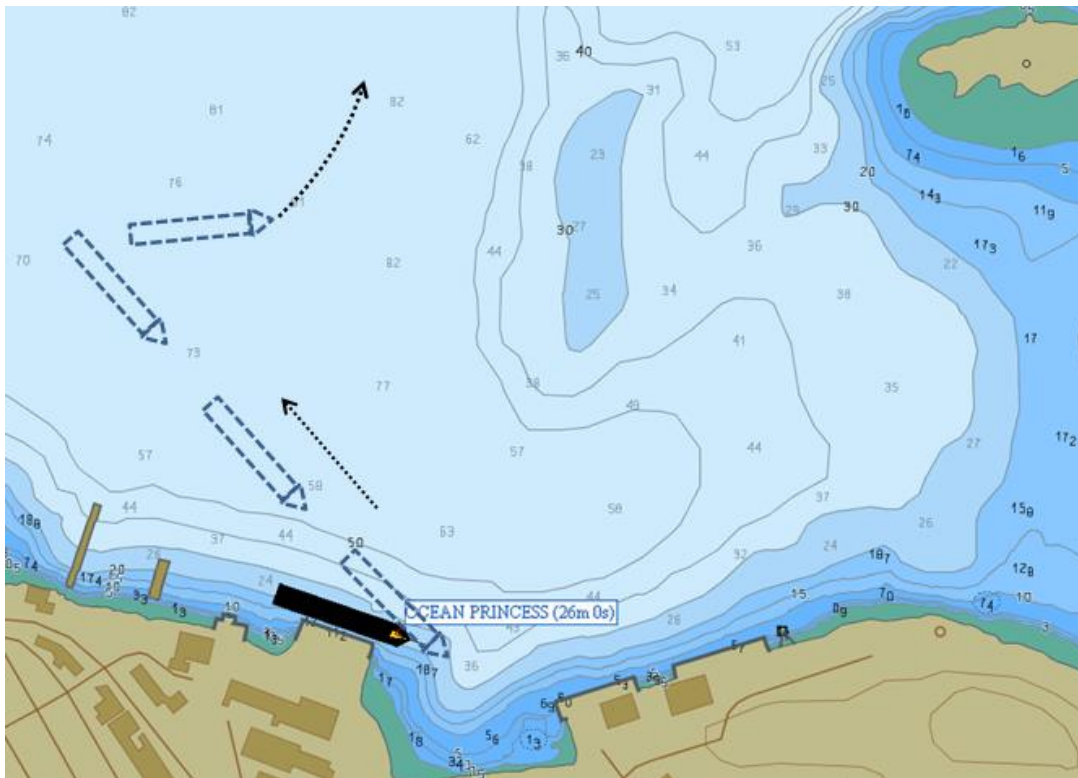
Det viste seg vanskelig å manøvrere Ocean Princess ut fra kaia. Fartøyet fikk manøvrert seg kun 15 -20 meter ut fra kaia og omtrentlig 30 meter forover (østover). Omtrent 9 minutter etter at manøveren startet, vurderte kapteinen på cruiseskipet at han ville endre den opprinnelige planen og heller la baugen falle over mot styrbord, ned i bukta øst for dypvannskaia, for så å sette fart akterover. Dette for å komme klar av kaiene som befant seg bak cruiseskipet og hvor flere fiskefartøy var fortøyd (se figur 5). Manøveren ble diskutert med losen og det var enighet om at dette var en grei plan. Endringen i den planlagte manøveren ble ikke formidlet til båtføreren på North Tug.

Figur 5: Skisse som viser endret avgangsplan. Kilde: Kystverket/SHT

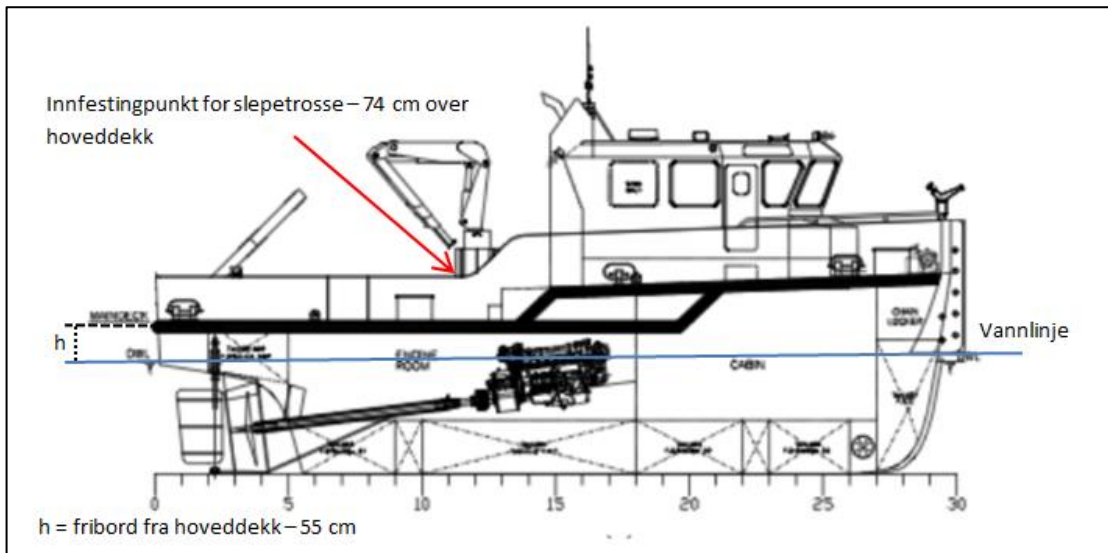
Figur 7: Skisse som viser North Tug med høyde for innfestingspunkt for slepetrossen og fribordet akterut. Kilde: Dykknor/SHT

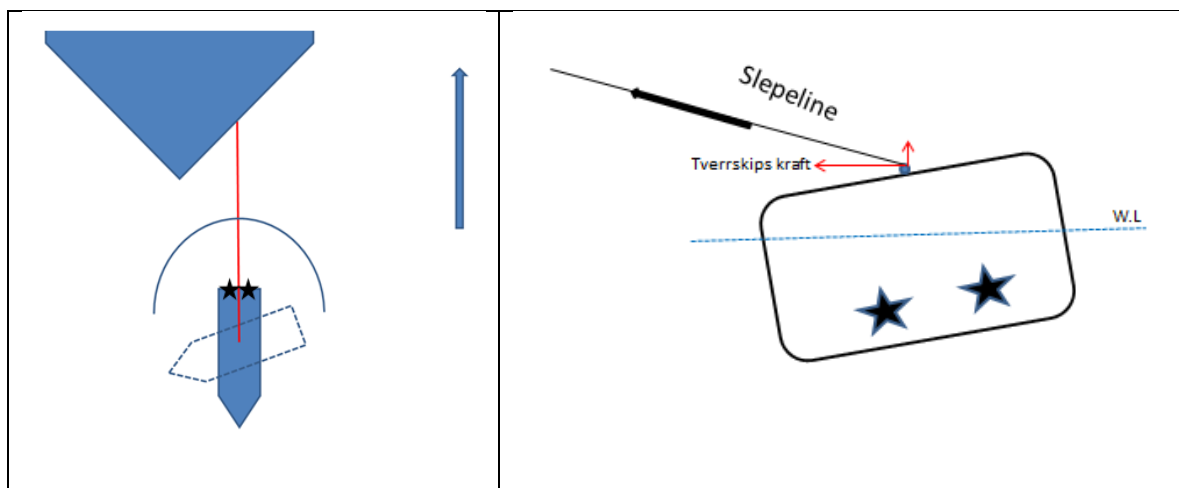
Konvensjonelle slepebåter benyttes til alle metoder for sleping, men som «sterntug» har disse fartøyene begrensninger³. Når fartøyet som skal assisteres har en fart på mer enn 3 knop gjennom vannet kan en konvensjonell taubåt akterut kun operere på siden av det assisterte fartøyet. På bakgrunn av slepets festepunkt som fremkommer av figuren nedenfor kan slepebåten ende opp på tvers av slepets retning og derigjennom dras over på siden.

Figur 10: Skissen til venstre illustrerer en situasjon hvor slepebåten blir «hengende» etter fartøyet som skal assisteres. På grunn av propellenes plassering i forhold til slepepunktet er slepebåten svært sårbar for å bli dratt sidelengs. Skissen til høyre viser slepebåten sett aktenfra og illustrerer hvordan kreftene fra sleperen virker på et fartøy som dras sidelengs. I tillegg vil fartøyet påvirkes av flere andre krefter. Kilde: SHT

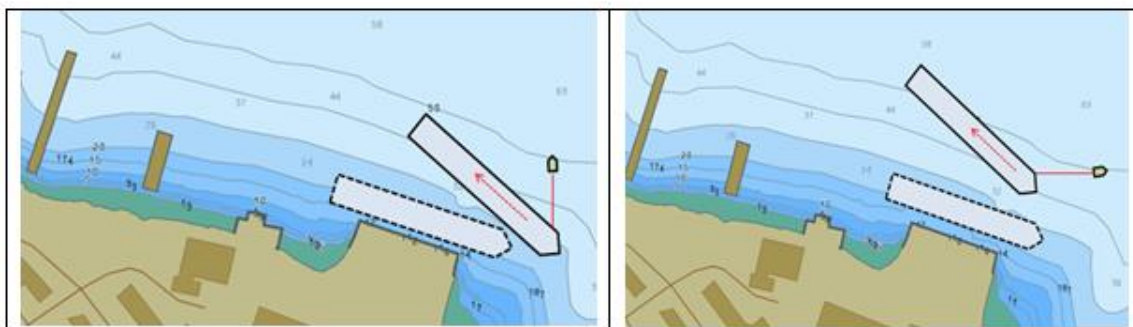
Da North Tug fikk beskjed om å slakke opp, men å beholde sleperen fast, og Ocean Princess økte farten akterover, uten at beskjed om dette ble gitt til North Tug, endret situasjonen seg raskt.

Figur 11: Skissen illustrerer Ocean Princess bevegelse akterover. Sleperen ble først slakk og North Tug lå nærmest i ro til sleperen igjen strammet seg da den var kommet i en vinkel forover på Ocean Princess. North Tug ble hengende etter Ocean Princess. Kilde Kystverket/SHT

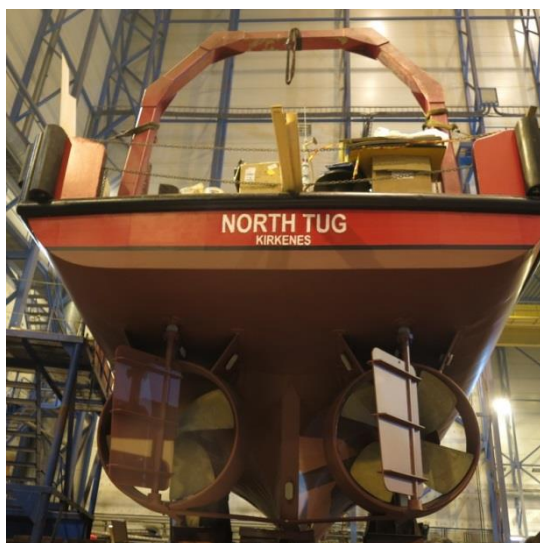
Føreren på North Tug satte begge maskinene akterover for å følge etter Ocean Princess, men den økte farten førte til at sjøen begynte å fylle akterdekket. North Tug's tverre og åpne hekk og lave fribord åpnet for vannfylling av dekket (se figur 12).

Figur 12: Bildet viser utformingen av akterskipet på North Tug. Fribordet akterut var i størrelsesorden 0,55 meter. Foto: SHT

Den tiltakende vannfyllingen av akterdekket bidro til redusert stabilitet og førte sannsynligvis til krenkning, som igjen medførte økt sannsynlighet for at fartøyet skulle dreie over på tvers. Da båtføreren etter hvert forsto at dette bar galt avsted forsøkte han å sette maskinkraften forover på begge maskinene. I forbindelse med denne manøveren stoppet styrbord motor.

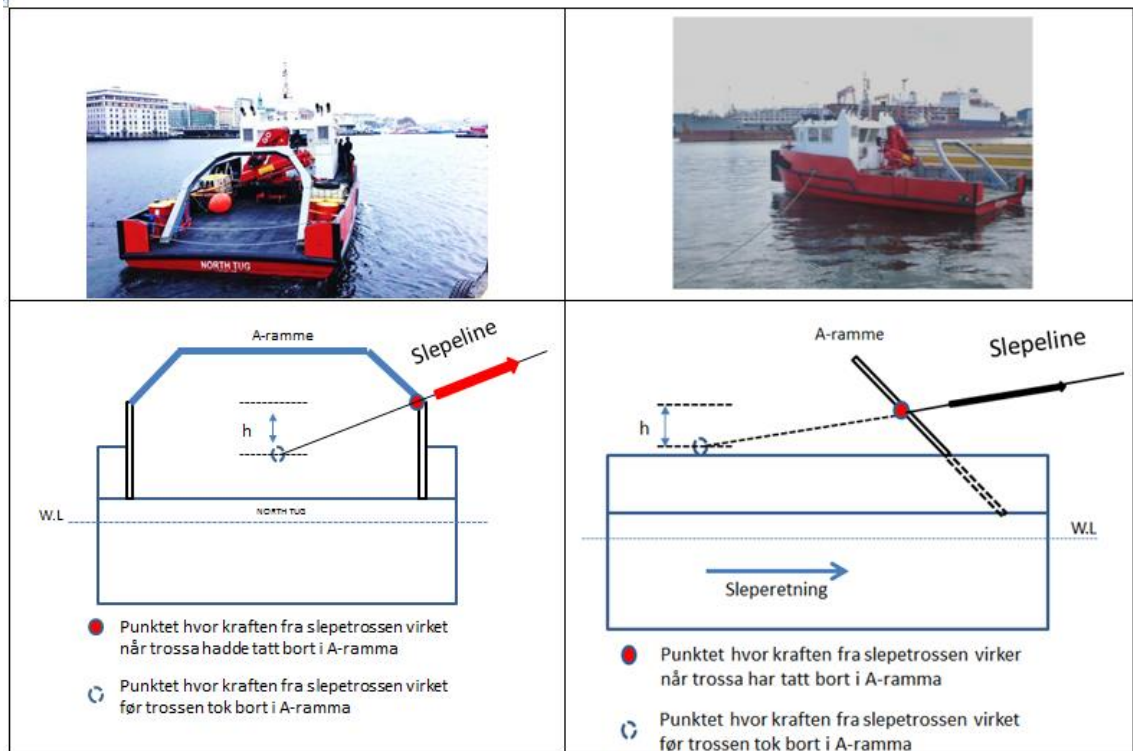
Et sannsynlig kantringsscenario er at North Tug som allerede var i en svært ustabil situasjon dreide raskt styrbord over da den ene maskinen stoppet. Da fartøyet dreide styrbord over og slepetrossen tok bort i A-ramma på hekken forflyttet angrepspunktet for kraften i sleptrossen seg akterover og oppover fra det opprinnelige punktet hvor sleperen var festet (se figur 13). Dette førte til økende krenkning og vannfylling på dekk. Mengden vann på dekk og kreftene fra sleptrossen førte til at North Tug kantret.

Figur 13: Skissene viser hvordan angrepspunktet for sleperen sannsynligvis flyttet seg akterover og oppover da North Tug dreide styrbord over. Kilde: Dykknor AS/SHT
