# RAPPORT

## Sjø 2014/07

## RAPPORT OM SJØULYKKE - POLARIS I, IMO NR. 4500163, PERSONULYKKE I YMERBUKTEN, ISFJORDEN, SVALBARD 21. AUGUST 2012

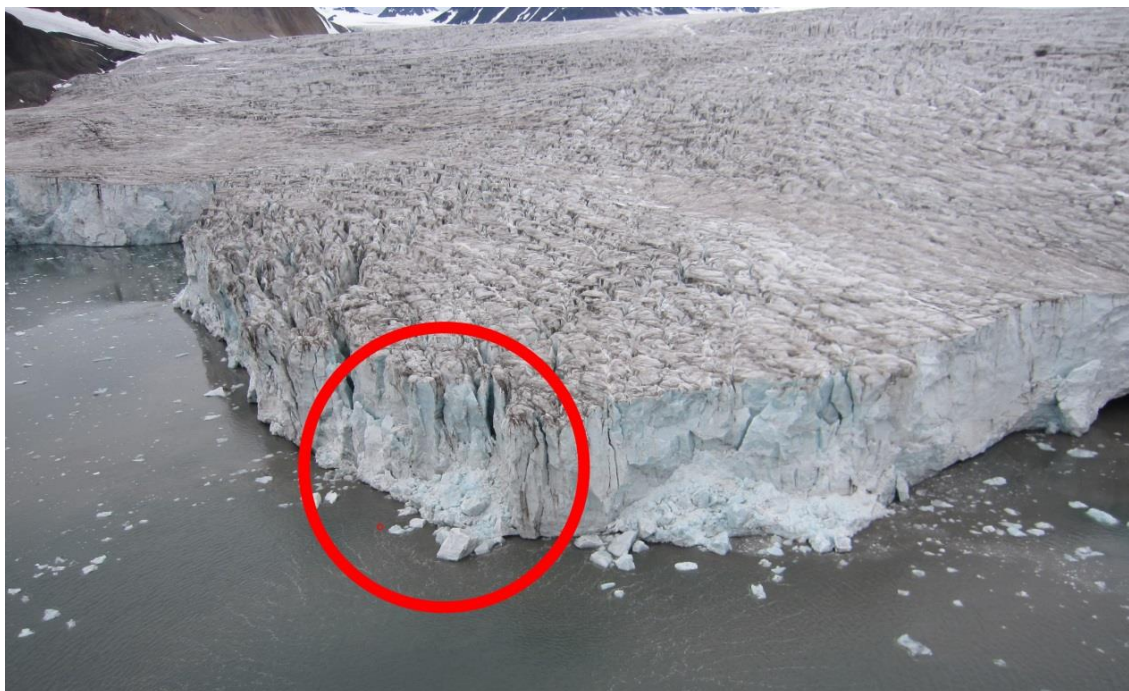
*Figur 4: Flyfoto av brefronten til Esmarkbreen. Bildet ble tatt dagen etter ulykken. Nederst i bildet vises to områder der større deler av fronten nylig har kalvet. Disse gjenkjennes ved at det ligger is i vannet og at fargen på isen er lysere (blågrønn farge) enn resten av brefronten. Av disse to er det området til venstre som kalvet da ulykken fant sted. Til venstre for dette området lener større blokker seg utover fjorden. I forkant av ulykken seilte lettåtene langs denne delen av brefronten. Foto: Sysselmannen på Svalbard*

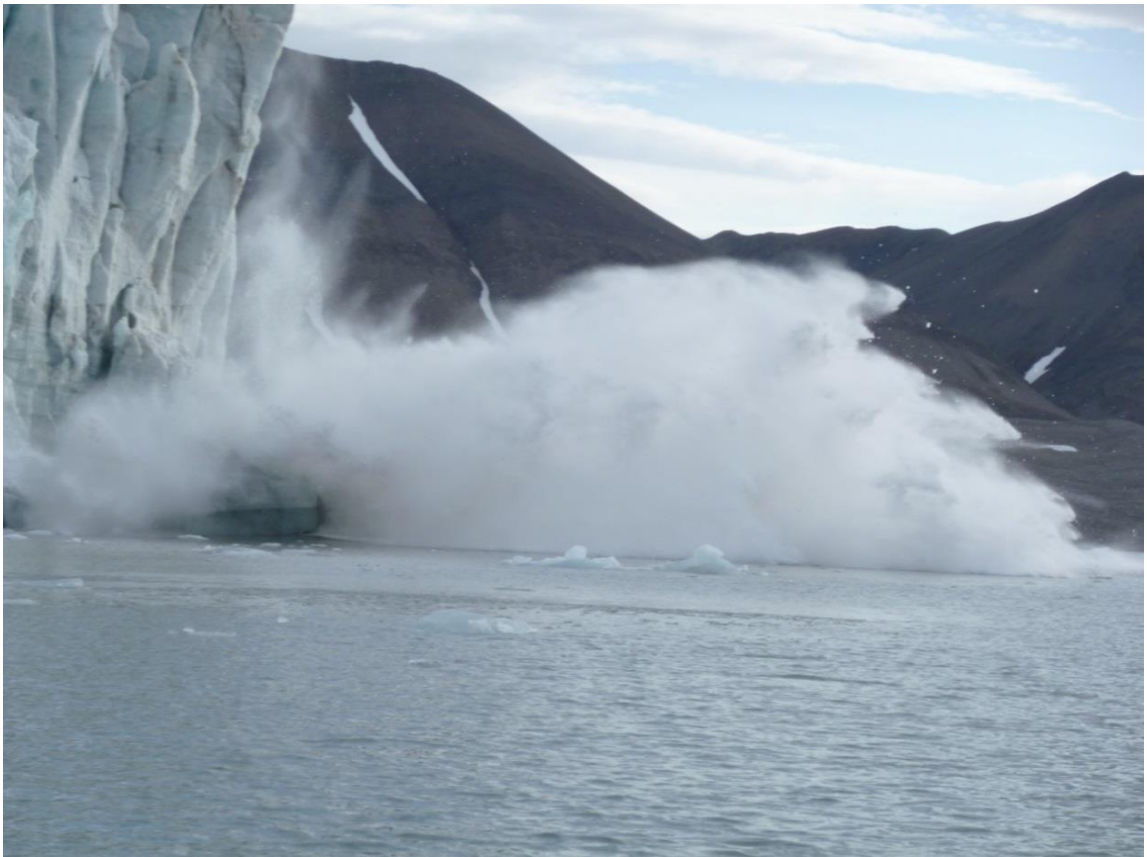
Ca. kl. 0938, dvs. 28 minutter før ulykken, observerte passasjerene og guiden om bord i Lettbåt 2 en kalving av brefronten. Isen falt ned på fast grunn og isklumper ble kastet horisontalt ut fra denne, se figur 5. Kalvingen var betydelig mindre enn på ulykkestidspunktet.

*Figur 5: Kalving av brefronten til Esmarkbreen. Isblokkene landet på fast grunn og isklumper ble kastet utover sjøen. Bildet ble tatt av en av passasjerene omtrent 28 minutter før ulykkestidspunktet. Foto: Privat*

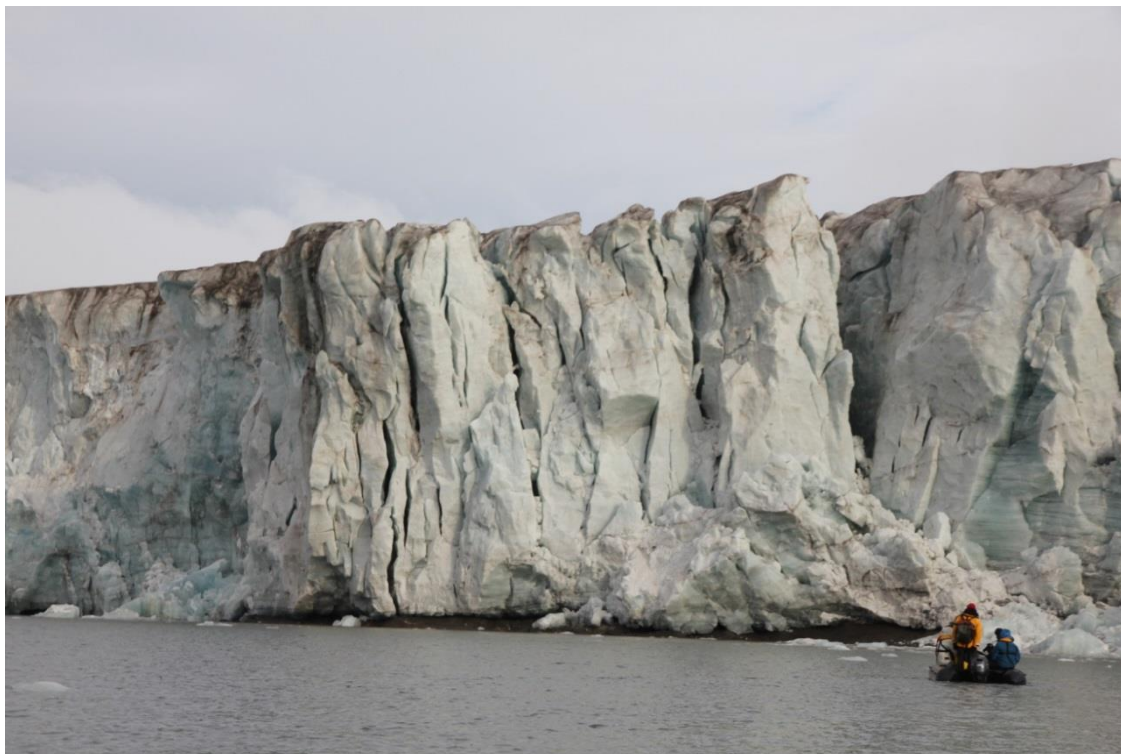
Figur 7: Bildet viser Lettbåt 2 i nærheten av brefronten. Det mørke feltet ved brefronten er fast grunn. Bildet ble tatt fra Lettbåt 1 i forkant av ulykken. Foto: Privat

Fronten til Esmarkbreen går ut i Ymerbukten. Hoveddelen går ut i havet, men der hvor ulykken fant sted lå brefronten på fast grunn. Dette var synlig fra sjøen. I andre områder var det synlige tegn på at det hadde vært kalvinger (blå is), men i området der ulykken fant sted var brefronten hvit og snødekt. Dette tolket guidene som et tegn på at det i det siste hadde vært lite med kalving i dette området. Høyden på brefronten var omkring 33 meter<sup>2</sup>.

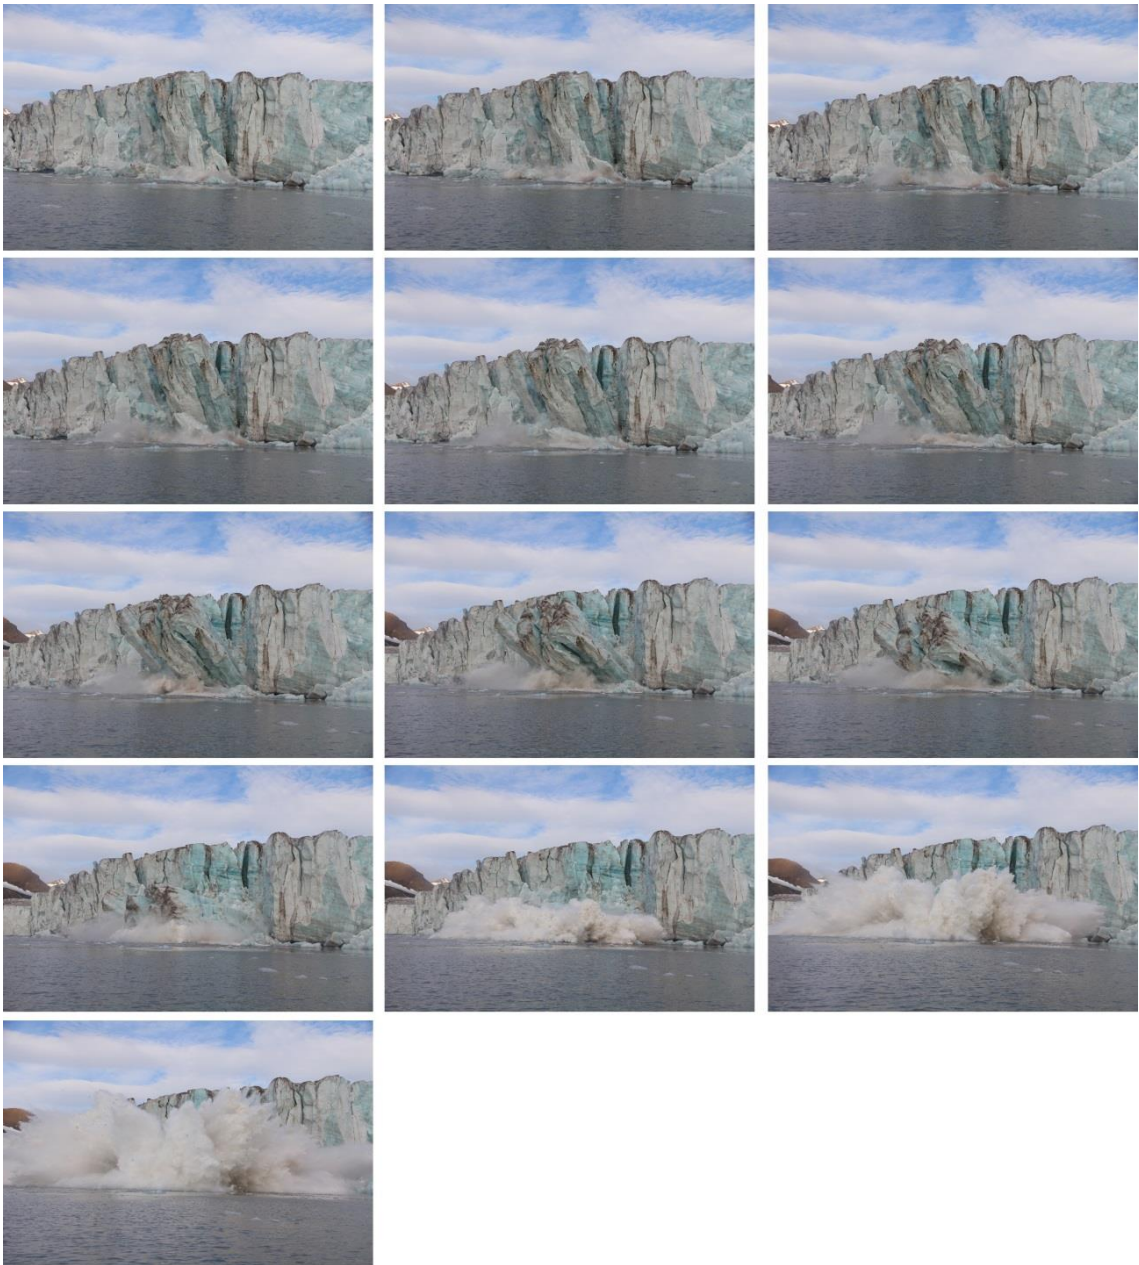
Omkring kl. 1005 begynte en massiv kalving. Etter noe nedrasing og et kraftig smell løsnet en stor del av brefronten og falt fremover. Disse isblokkene var omtrent 33 meter høye. Isblokkene falt ned på fast grunn (grunt vann). Vekten og spennet i breisen gjorde at da isblokkene traff fast grunn ble isklumper kastet utover fjorden med voldsom kraft.

Passasjerene og guidene om bord i begge båtene observerte den voldsomme kalvingen. Det ble tatt bilder og video av kalvingen, se figur 8, 9 og 10. Mot Lettbåt 1 ble det slynget små og store isklumper. Dette tok form av en hvit sky, iblandet hard is. Mesteparten av dette slo ned i vannet foran Lettbåt 1.

Men noen av isklumpene falt over Lettbåt 1. En av passasjerene ble truffet av isklumper i nakke og venstre side av bakhodet. Dette påførte henne en stor hodeskade og hun døde tilnærmet umiddelbart. Den forulykkede var 47 år gammel.

*Figur 8: Bildene var tatt fra lett båten der en av passasjerene omkom. Bildene viser at en stor del av brefronten kalvet. Høyden på isblokkene er tilnærmet høyden på brefronten, dvs. ca. 33 meter. Isblokkene falt ut og traff fast grunn (grunt vann). Deretter ble isklumper kastet utover fjorden med voldsom kraft. Noen av disse isklumpene traff en av passasjerene om bord i lett båten slik at hun døde nærmest umiddelbart. De 13 bildene ble tatt innenfor ett minutt. Foto: Privat*

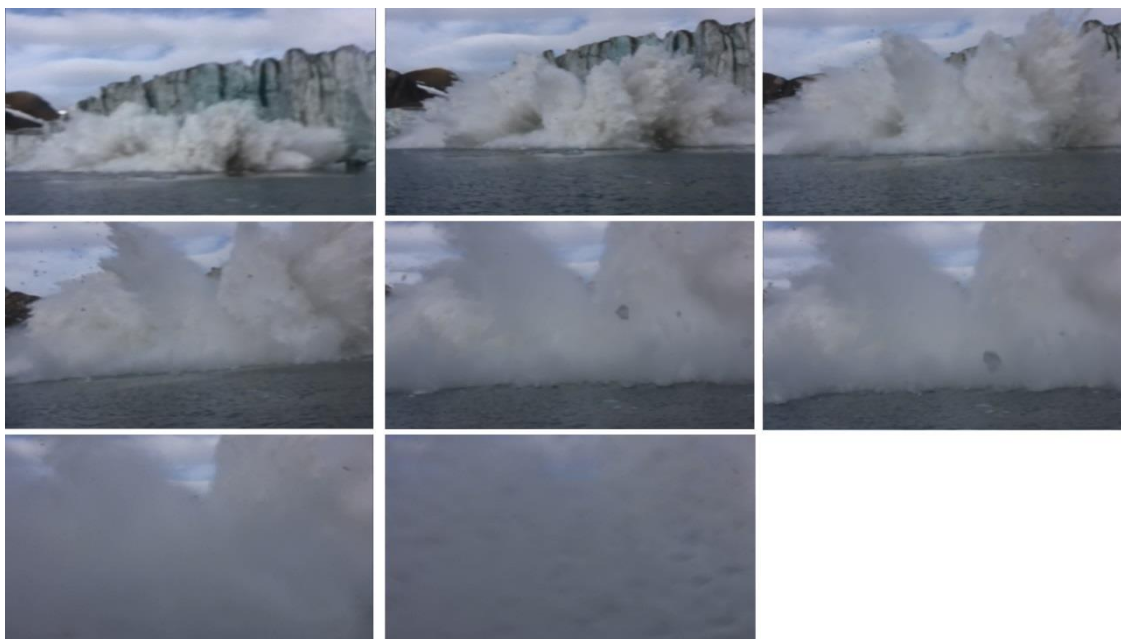
Figur 9: Bildene viser den samme kalvingen som i figur 8. De er hentet fra en video filmet om bord i lett båten der passasjeren omkom Foto: Privat

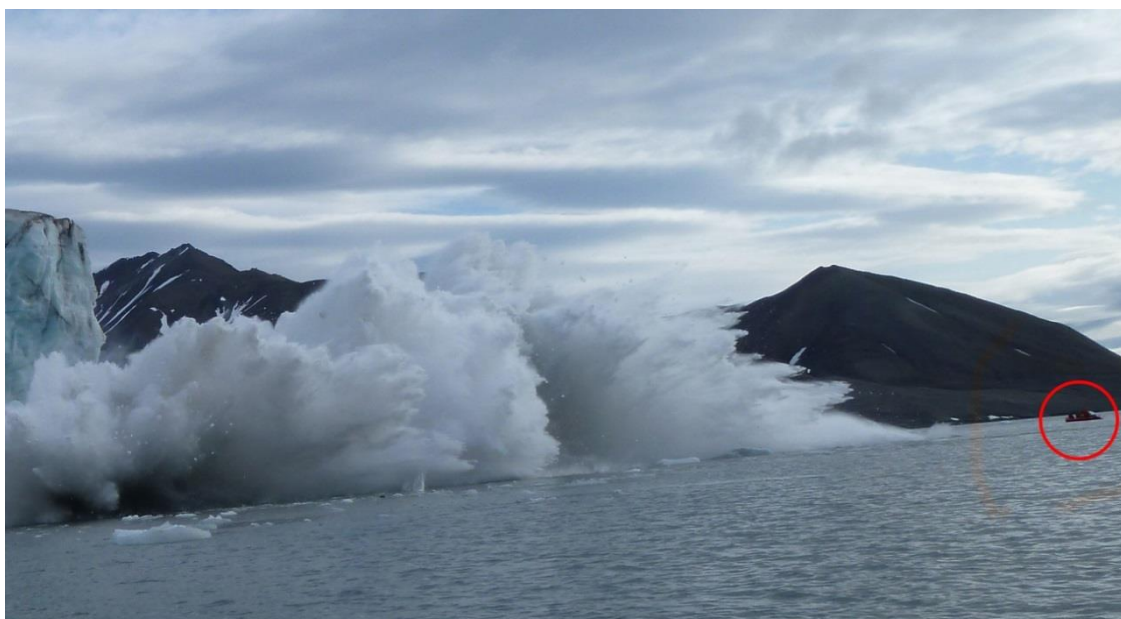
Figur 10: Bildet viser den samme kalvingen som i figur 8 og 9. Bildet ble tatt fra den andre lett båten. Bildene viser at en stor del av brefronten kalvet og traff fast grunn (grunt vann). Isklumper ble kastet utover fjorden med voldsom kraft. Lettbåten der ulykken fant sted vises i høyre kant av bildet. Foto: Privat

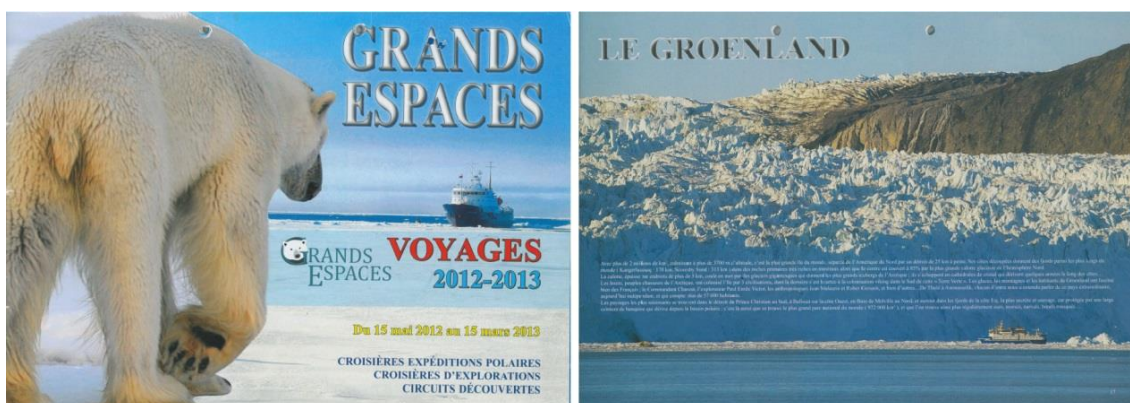
Figur 11: Bildet til venstre er forsiden til reklamebrosjyren fra reiseoperatøren. Høyre bilde viser fartøyet foran en brefront. Foto: Grands Espaces Sàrl

- Reklamebrosjyren viser bilder av skipet som gir inntrykk av at det ligger rett ved brefronten, se figur 11. I en annen ulykke på Svalbard fra 2007 fikk flere passasjerer skader da fartøyet lå for nærme brefronten da den kalvet. Det antas at denne ulykken kan ha vært kjent for reiseoperatørene på Svalbard.

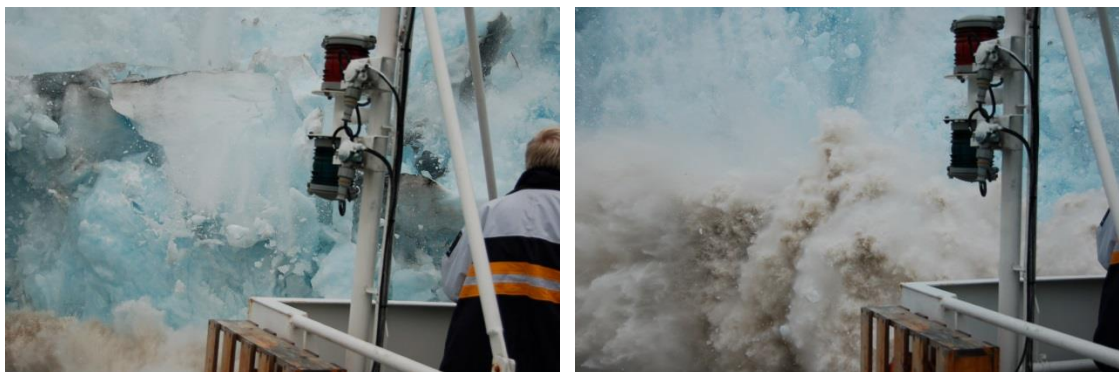
Fartøyet lå nærmere enn 36 meter fra brekanten da en isblokk raste ut. Kalvingen lagde en stor bølge og forårsaket passasjerskader om bord.

Figur 15: Bildene var tatt av en av passasjerene om bord i fartøyet Aleksey Maryshev i det en stor isblokk kalvet av brefronten. På det tidspunktet lå fartøyet nærmere enn 36 meter fra brefronten. Kalvingen førte til en stor bølge og som forårsaket at mange av passasjerene om bord ble skadet. Foto: Privat
