RAPPORT

Sjø 2014/08

RAPPORT OM SJØULYKKE - KOLLISJON MELLOM ISABELLA LK3827 OG FRITIDSBÅT I KRAGERØ 27. JULI 2013

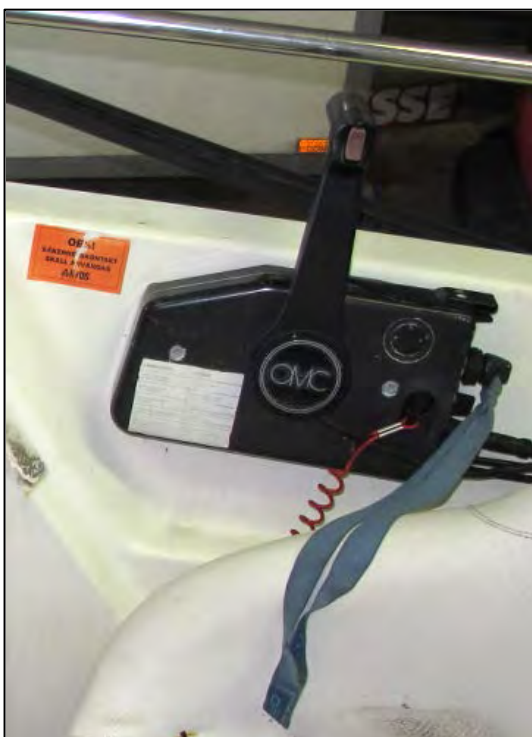
Figur 3: Fritidsbåtens kombinerte gir/gass spak slik den var funnet etter ulykken. Bildet viser at dødmannsknappen fortsatt var i vanlig posisjon for kjøring. Foto: SHT

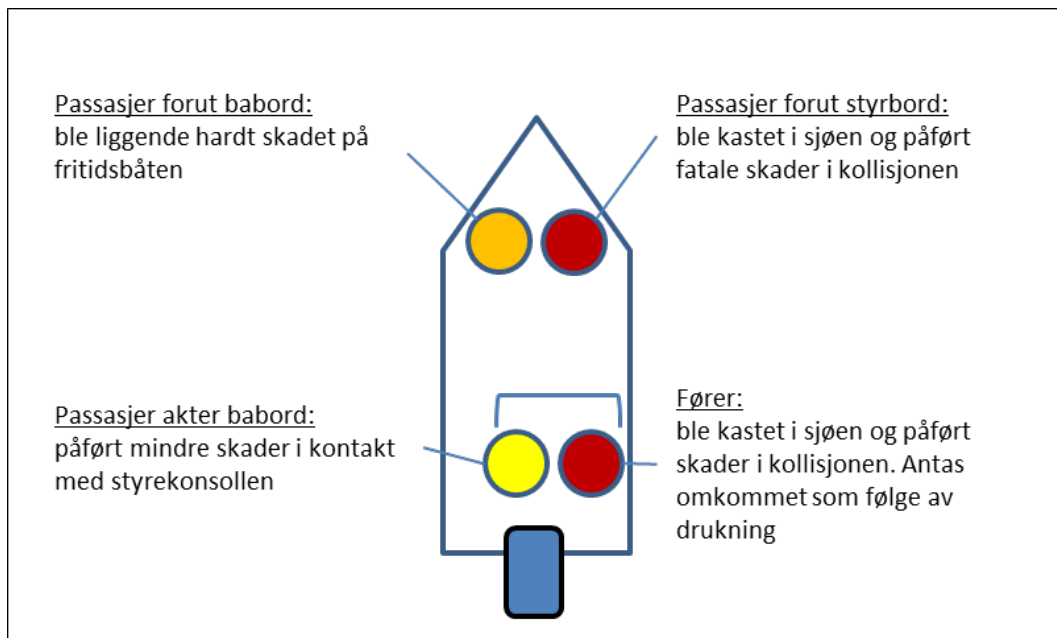
Figur 4: Posisjoner og skadeforløp for ombordværende i fritidsbåten. Illustrasjon: SHT

Tre personer om bord i fritidsbåten ble hardt skadet i kollisjonen (figur 4). To personer, føreren og en av passasjerene som hadde befunnet seg foran i båten, havnet i sjøen uten rednings-/flyteutstyr og forsvant, mens den tredje hardt skadde passasjer ble liggende om bord i fritidsbåten.

Den fjerde personen i fritidsbåten, som hadde sittet på passasjeretsetet ved siden av førerstolen, kom fra ulykken med mindre fysiske skader. Vedkommende hadde holdt seg fast, og kan til en viss grad ha blitt beskyttet av førerkonsoll og vindskjerm.

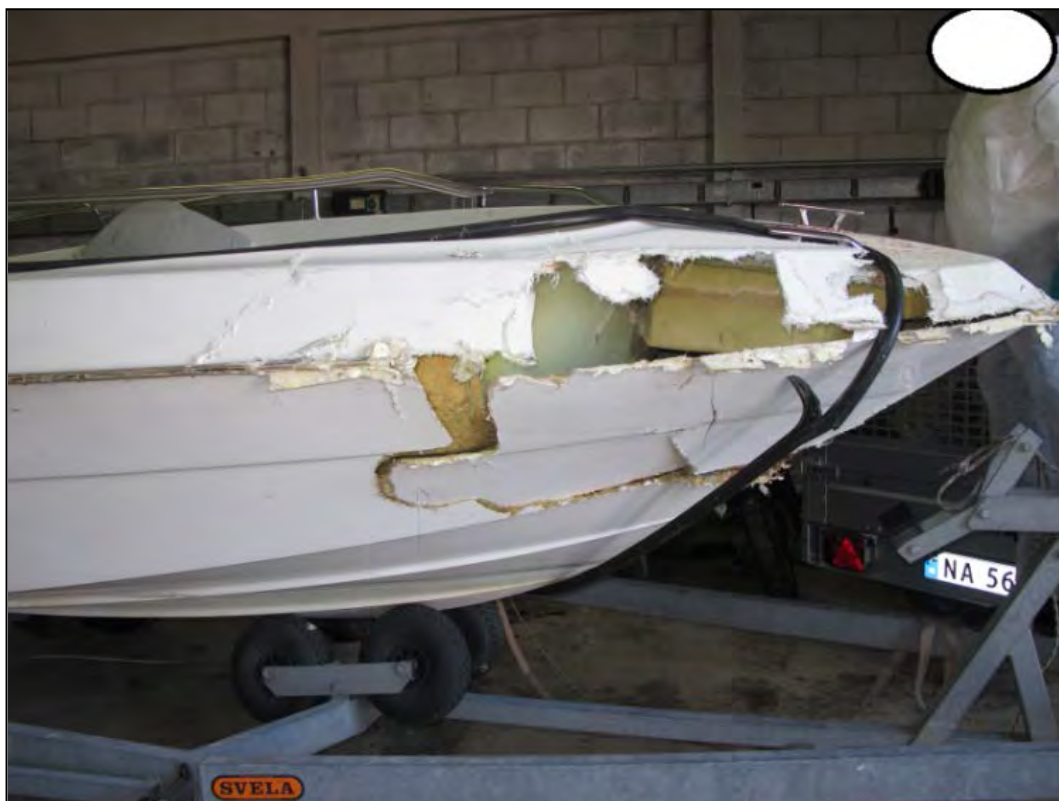
Skadeomfanget på fritidsbåten tyder på at baugen på båten ble splittet slik at fordekket ble løftet opp, mens deler av skroget slo inn under vannlinja på taxibåten i kollisjonsøyeblikket. Fritidsbåten ble deretter påført en rask rotasjon mot urviseren om vertikalaksen grunnet taxibåtens fartsretning, og slo så inn bak det første treffpunktet på taxibåten. Samtidig ble styrekonsollen slått løs fra sine fester som følge av krefter påført i kollisjonen.

Fritidsbåten fikk massive skrogskader, og har senere blitt kondemnert (figur 5).

Figur 5: Fritidsbåten Ryds 550GT fikk massive skrogskader, spesielt på styrbord side og i baugen. Foto: SHT

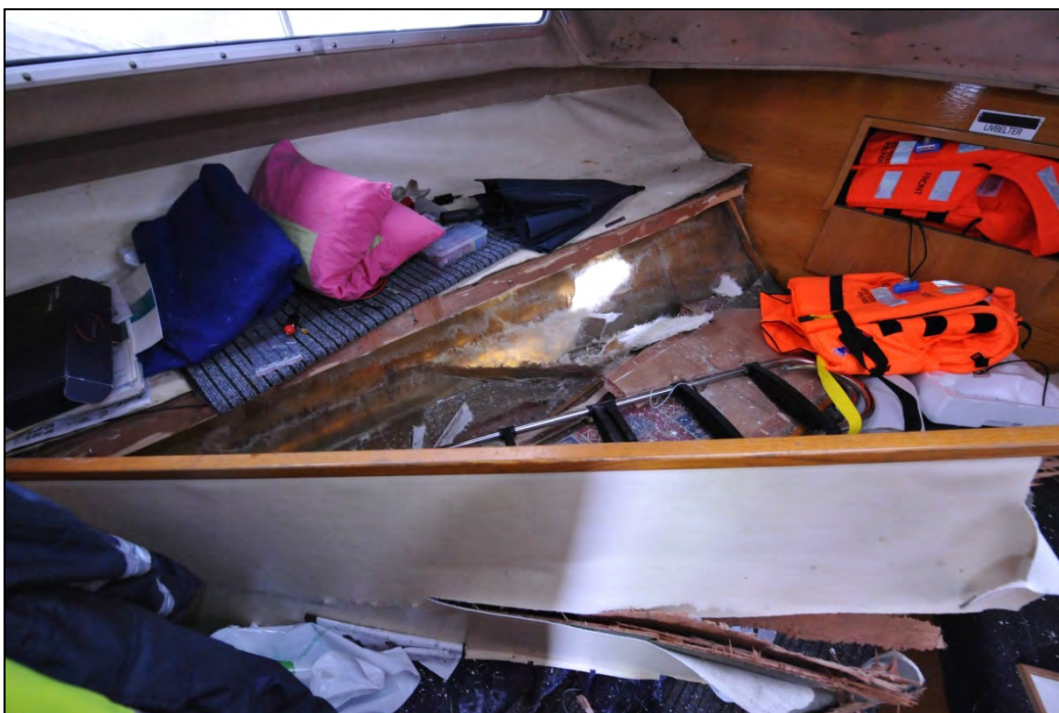
Havarikommisjonen målte opp taxibåtens skrogskade og fant denne ca. 50 cm over vannlinja, med et sentrert hull i skroget på ca. L:45 cm og H: 25 cm. Innredning på babord side forut i taxibåten var tilsvarende kollisjonsskadet (figur 6).

Figur 6: Innvendige skader på babord side i taxibåten. Foto: SHT

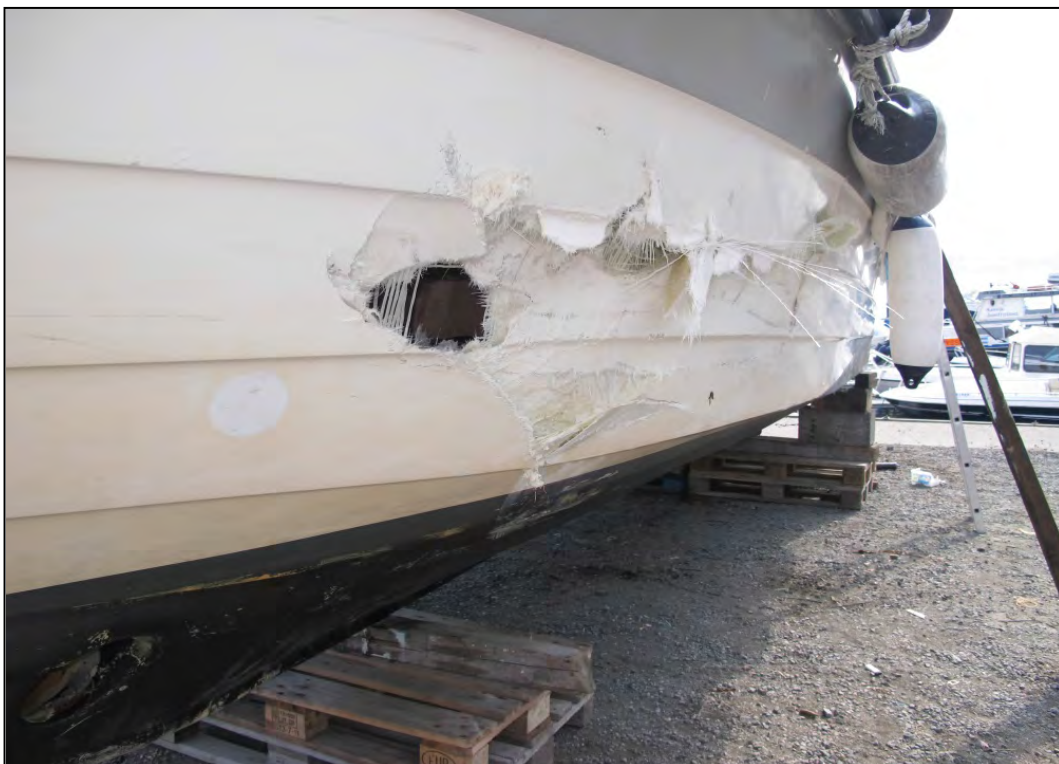
Synlig skade på utsiden av taxibåtens styrbord side strakk seg over ca.170 cm i lengderetning akterover fra det området hvor fritidsbåten først traff (figur 7). Det var i dette området også observert oppskrapninger av bunnstoffet i underkant og aktenfor det første treffpunktet (figur 8).

Figur 7: Taxibåten fikk slått hull i skroget på babord side. Foto: SHT

Skadene på babord side av taxibåten indikerer at baugen til fritidsbåten har penetrert skroget til taxibåten i tilnærmet rett vinkel 50 cm over vannlinjen. Fritidsbåten har fått sin hastighet brått redusert og da fått store strukturelle skader i baugen i dette sammenstøtet. Den første kontakten mellom fartøyene har trolig ført til at fritidsbåten har rotert mot klokken som følge av fartsvektoren til taxibåten. Dette har medført at fritidsbåtenes styrbord side ble slått sideveis inn i taxibåtens babord side og mistet sin resthastighet. Skadene langs babord side av taxibåten og fremme på styrbord side av fritidsbåten viser betydelig absorpsjon av kollisjonsenergi også da fritidsbåten kom i rotasjon.

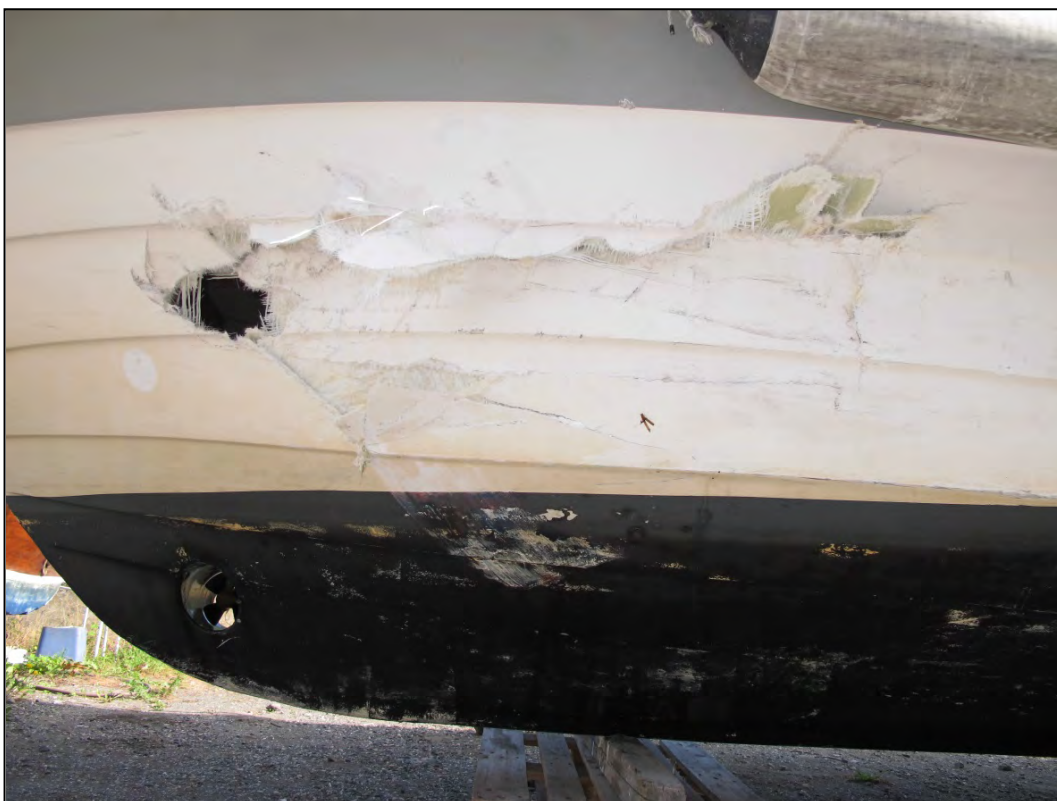
Figur 8: Det var observert oppskrapninger av bunnstoffet i underkant og aktenfor det første treffpunktet. Foto: SHT

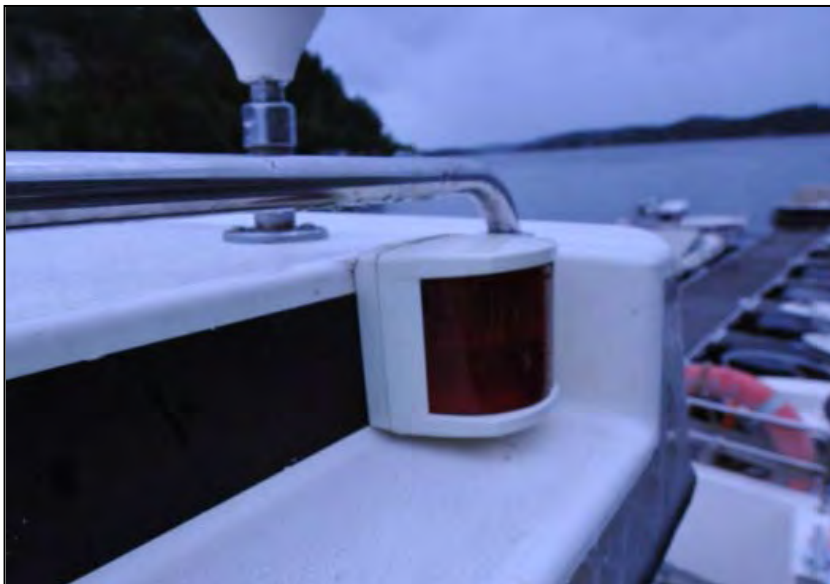
Den 29. juli, mens taxibåten stod på land, testet Havarikommisjonen lanternene. Det ble da konstatert at rød babord lanterne (figur 11) hadde løs glødetråd (figur 12), noe som gjorde at pæra måtte tiltes for å lyse. Pæra med holder, ble senere tatt med til SHT for nærmere undersøkelse i stereo lysmikroskop. Denne undersøkelsen viste at den nedre innfestingen av glødetråden til terminalen kan ha hatt en produksjonsfeil og at glødetråden på et tidspunkt har løsnet, slik at den kunne pendle med de bevegelser pæra ble påført. Terminalen har spor etter at glødetråden gjentatte ganger har berørt denne og dannet elektrisk kontakt (figur 13). Hver gang denne kontakten oppnås vil pæra lyse. Glødetråden er ikke strukket slik SHT gjerne erfarer når en pære i varm (påslått) tilstand påføres ytre krefter. En ytterligere undersøkelse har blitt foretatt hos Forsvarets laboratorietjeneste, som understøtter SHTs konklusjon (se vedlegg C).

Figur 11: Babord lanterne på taxibåten. Foto: SHT

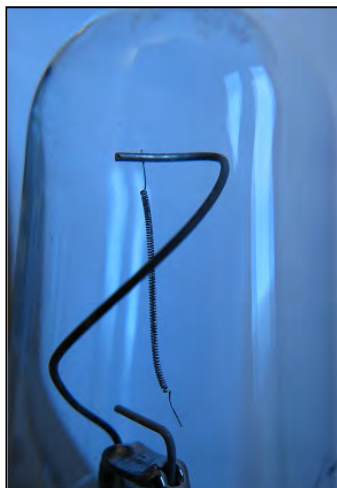
Figur 12: 12 volt/ 25 watts glødepære tatt ut fra babord lanterne på taxibåten. Glødetråd var observert løsnet fra sitt nedre feste. Foto: SHT

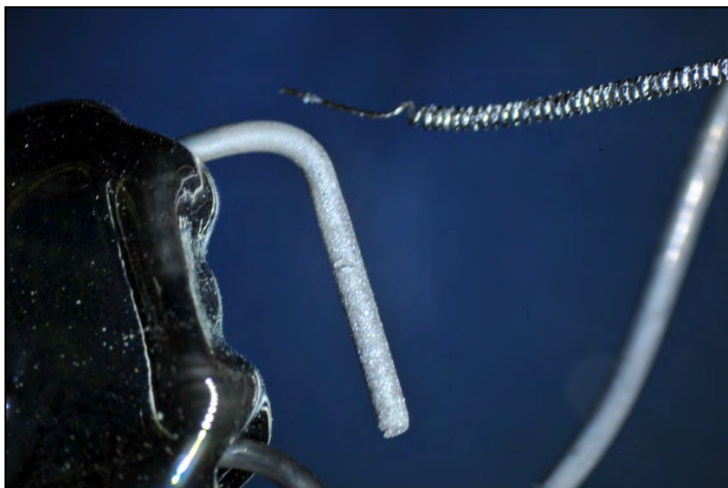
Figur 13: Nedre terminal og punktet hvor glødetråden forsøksvis var festet. Punktene hvor glødetråden og terminalen har vært i berøring fremkommer også. Foto: SHT

Avsetning av wolfram på nedre festepinne til defekt lyspære tyder på sporadisk kontakt/overslag.

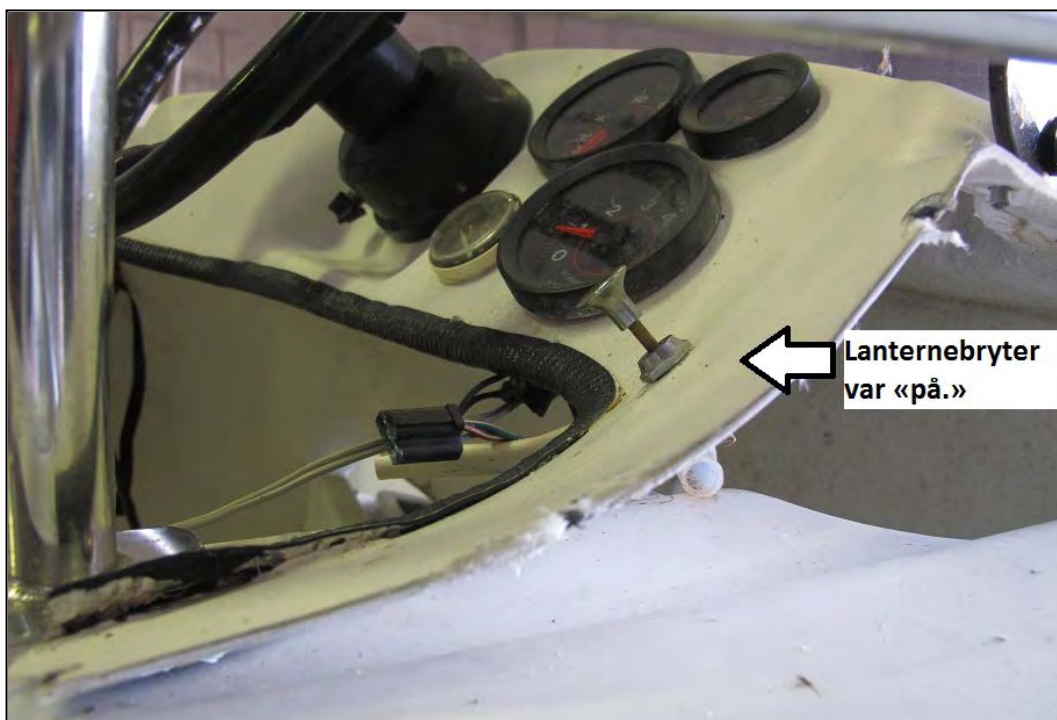
Figur 17: Fritidsbåten Ryds 550GT hadde en bryter som aktiverte alle fartøyets lanterner. Lanternebryter var bekreftet i påslått posisjon da politiet først kom om bord etter ulykken. Foto: SHT.

Skadene som hadde oppstått på konsoll og ledningsnett under kollisjonen, gjorde at ledninger mellom lanterner og bryter var revet fra hverandre. Lanternene aktiveres alle

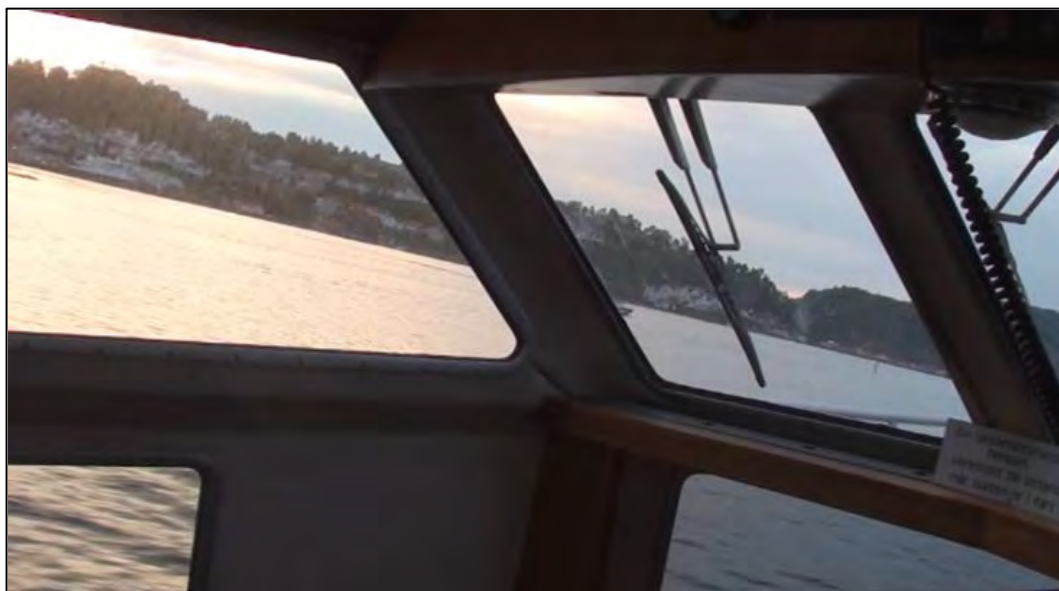
Fører av taxibåten var kjent med at hjørnestolpen dannet en blindsone av farvannet mot babord, som han opplyste at han rutinemessig kompenserte for ved å bevege hodet og blikket på begge sider av stolpen. SHT konstaterer at hans mulige kompensasjon ikke var tilstrekkelig for å oppdage fritidsbåten i dette tilfellet.

Figur 30: Bilde fra rekonstruksjonen tatt fra førerposisjon i taxibåten. Baugen på fritidsbåten kan skimtes foran taxibåtens hjørnestolpe mellom side- og frontvinduet. Foto: SHT

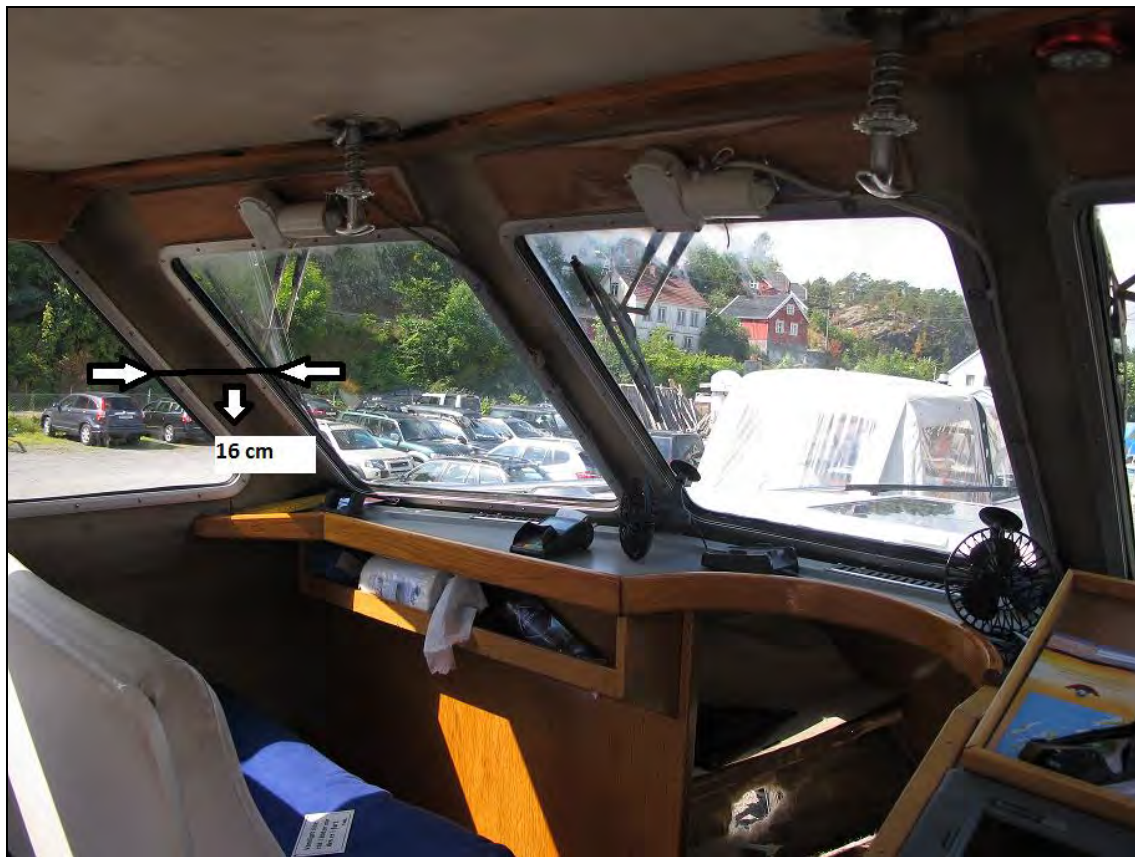
Figur 4: Babord hjørnestolpe om bord i Isabella var oppmålt til å ha et tverrmål på 16 cm. Foto er tatt i førers hodehøyde fra styreposisjon i førerstolen på styrbord side av fartøyet. Foto: SHT

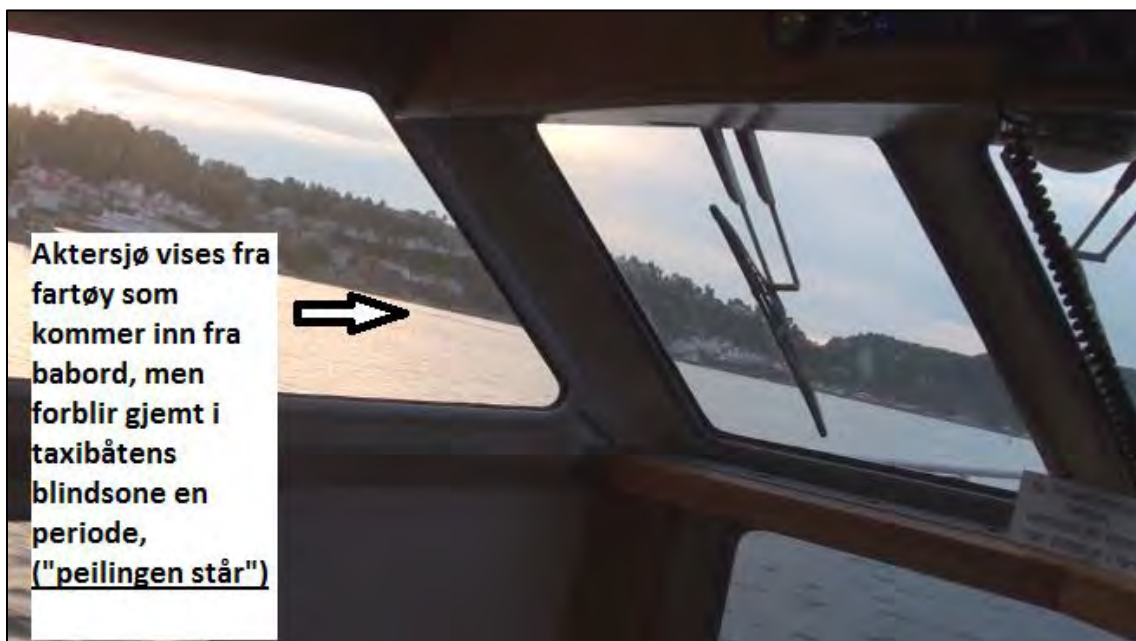
Figur 6: Foto fra rekonstruksjonen hvor fritidsbåten var skjult bak taxibåtens hjørnestolpe i ca. 7 sekunder. Akersjø kan skimtes i dagslyset. Foto: SHT

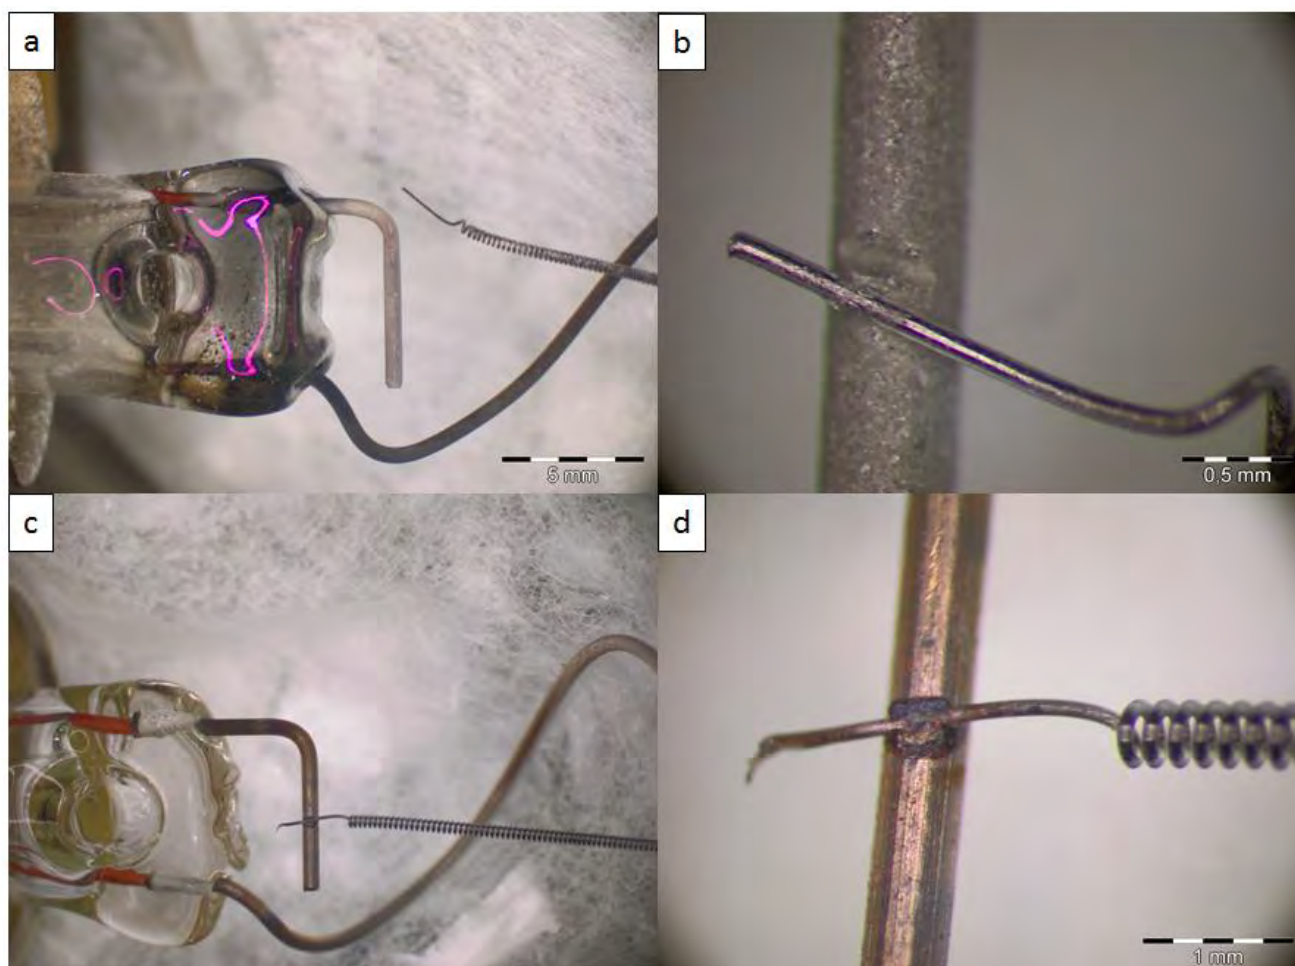
Figur 1 Bilder i stereomikroskop av glødetrådets nedre festepunkt for ab) defekt lyspære og cd) ubrukt lyspære.

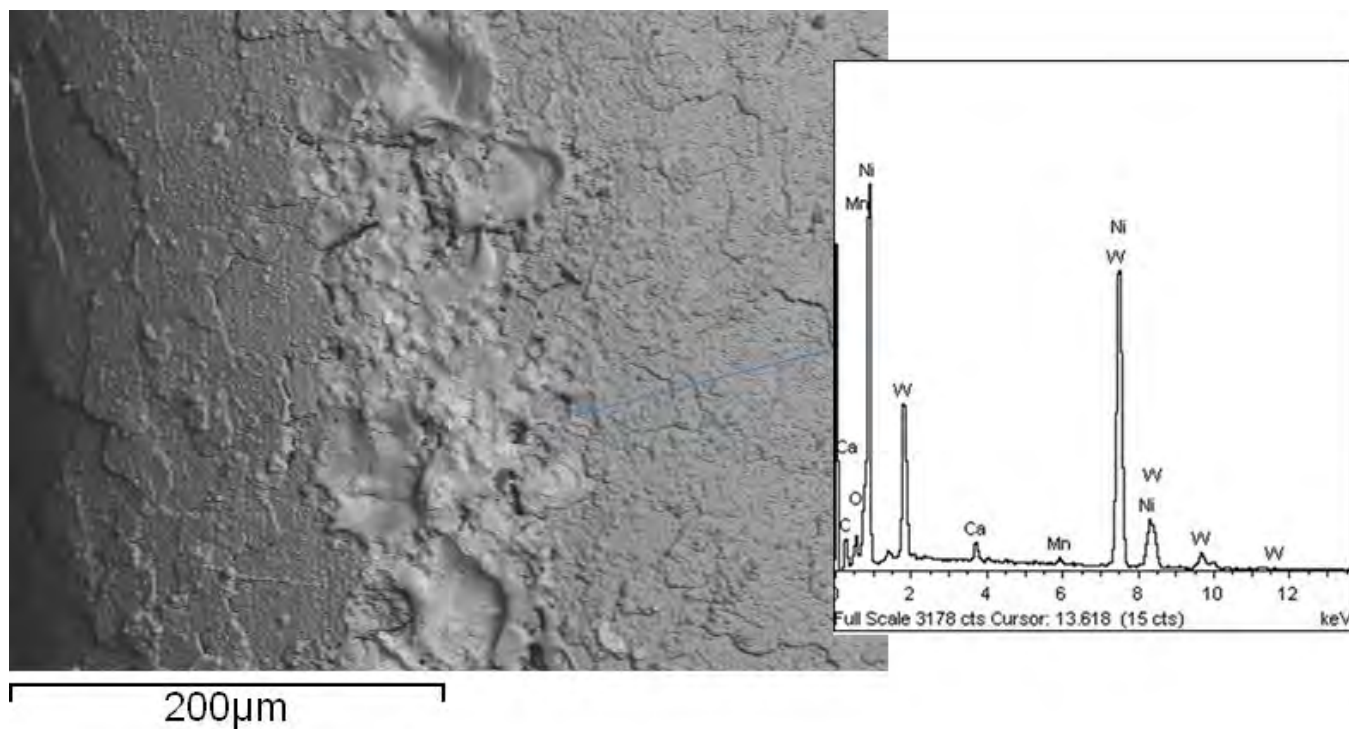
Figur 2 Bilde i SEM (BEI) av nedre festepinne for defekt lyspære med tilhørende EDS spekter.
