Statens
Havarikommisjon
for Transport

Sjø 2014/10

RAPPORT OM SJØULYKKE - MV FAVORITA LAGM6/9298519 ARBEIDSULYKKE OM BORD I ØSTKINAHAVET 24. AUGUST 2013

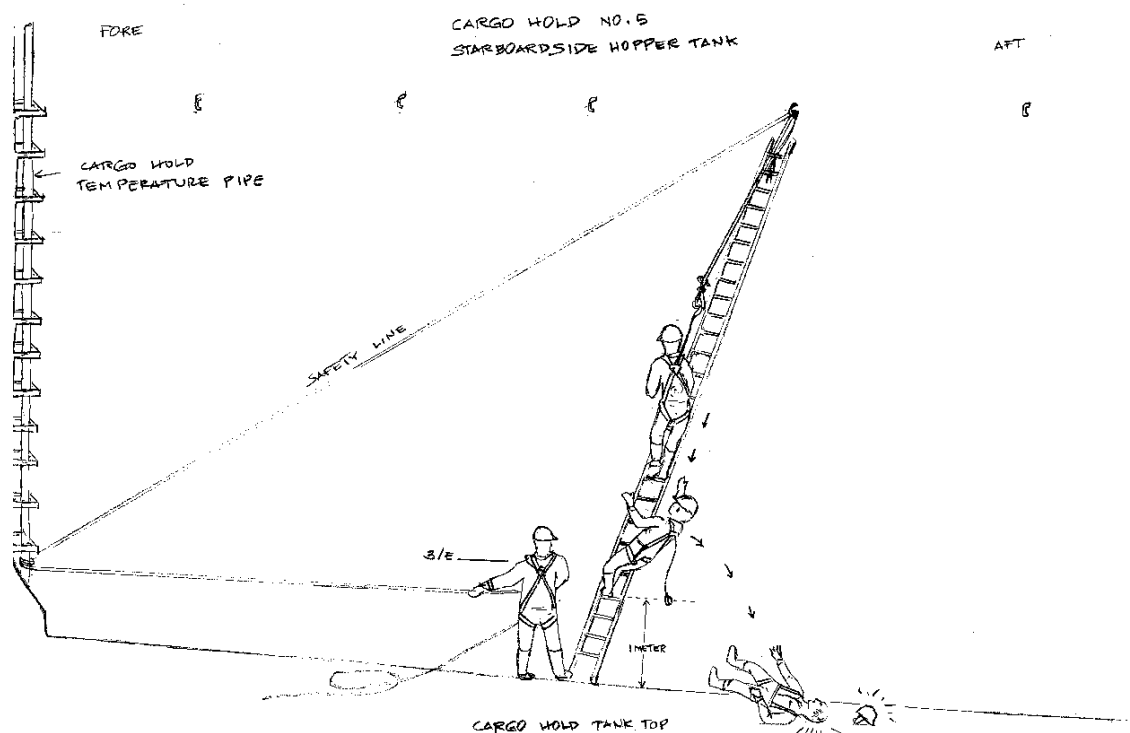
Etter å ha vasket ferdig et område var motormannen på vei ned lederen for å flytte denne til neste posisjon. Maskinisten som støttet lederen flyttet seg ut til siden for at motormannen skulle komme seg helt ned. Om lag en meter før han var nede reiste motormannen seg opp og koblet fra sikkerhetslinen. Maskinisten ropte for å gjøre ham oppmerksom på at han ikke var helt nede og måtte vente. Men motormannen falt plutselig bakover, og hjelmen falt av rett før han landet på tanktoppen med bakhodet først. Klokken var da rundt 0920 lokal tid.

Figur 3: Skisse av ulykken. Leidenen hvilte mot hoppertanken som hadde en vinkel på ca. 45 grader. Kilde: MV Favorita

I lasterom nummer 5 var det påsveisede øyer langs øvre del av hoppertankene. Her ble det strukket tauverk gjennom for å kunne sikre lederen i overkant, samtidig som sikkerhetslina for sikring av mannskap som sto i lederen var tredd igjennom ett av øyene. Sikkerhetslina ble videre ført bort til et rør i forkant (eventuelt akterkant) av lasterommet, lagt tre turn rundt røret, og strukket videre til den av besetningen som styrte sikkerhetslina, se figur 3.

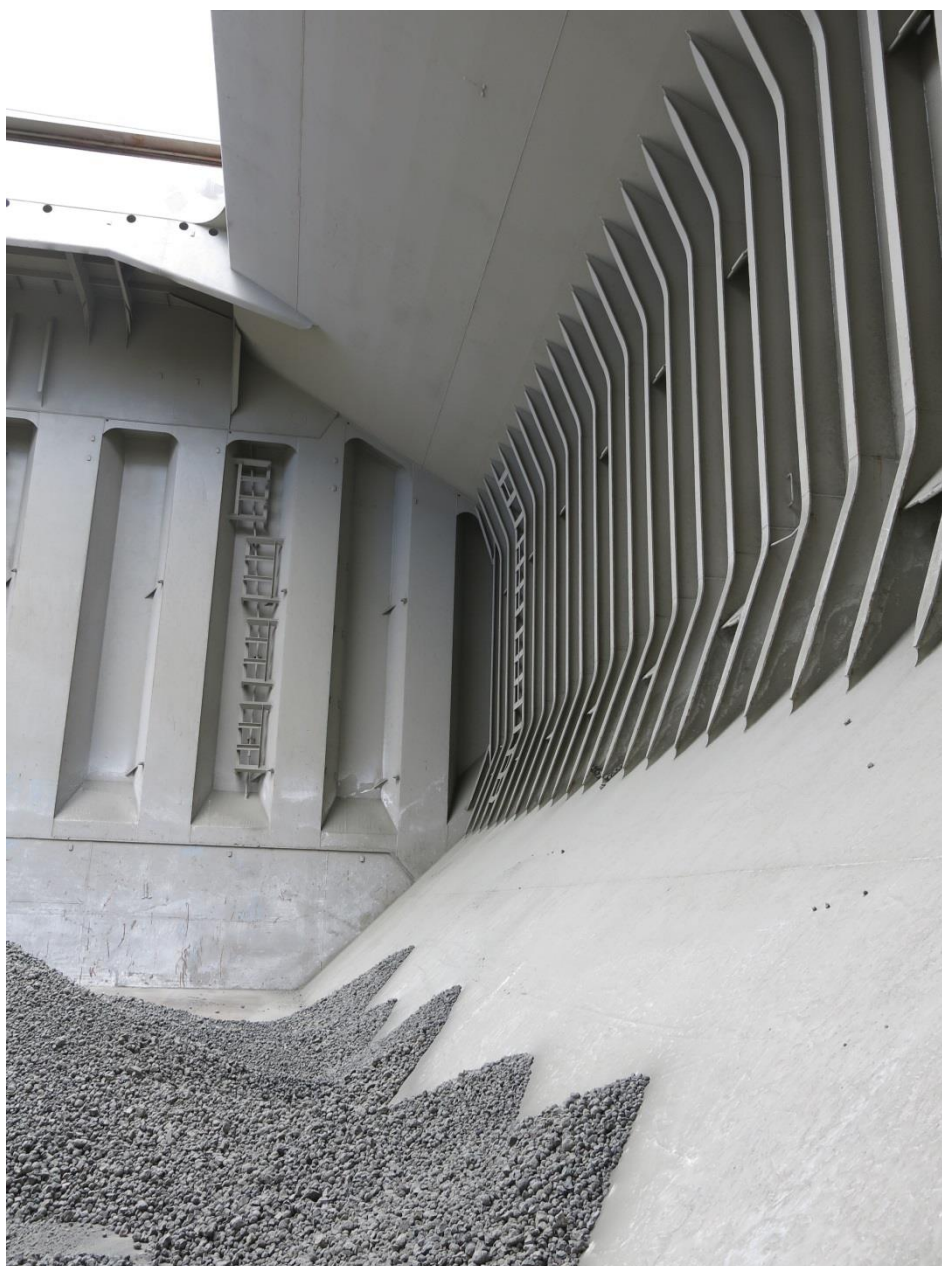
Lasterom nummer 5 skiller seg ut fra lasterom nummer 2, 3 og 4 ved at hoppertankene går høyere opp mot akterkant av tanken på grunn av at lasterommet smalner som en følge av skrogets utforming. Lasterom nummer 1 har noe av den samme utformingen som lasterom nummer 5, bare at det smalner av forover i stedet.

Figur 5: Utforming av lasterom nummer 3, lasten er sementklinker. Foto: SHT

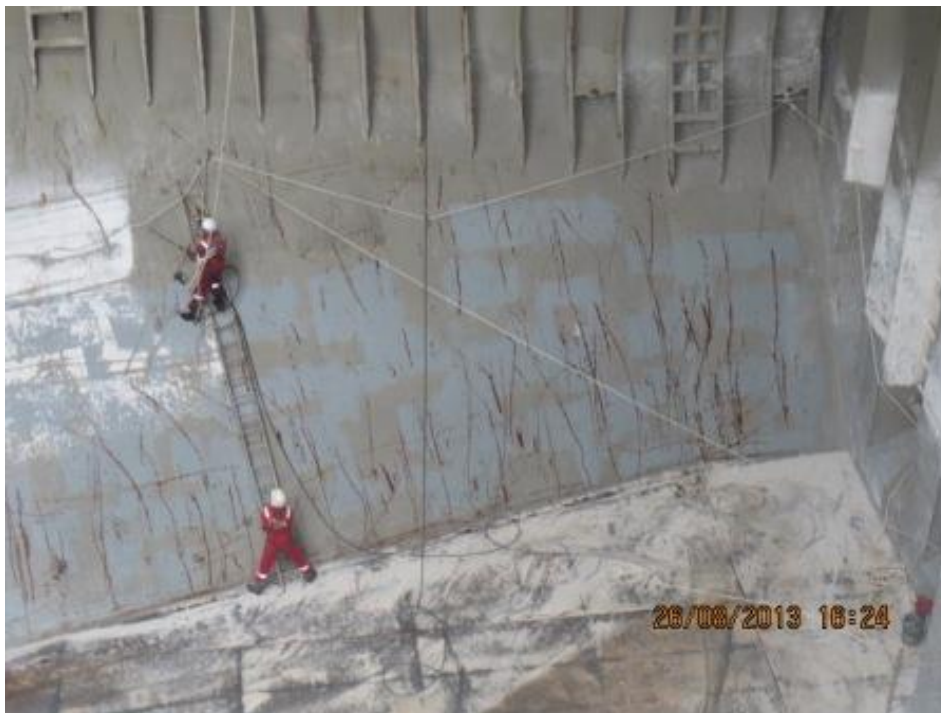
Figur 6: Rekonstruksjon i lasterom nummer 5. Foto: MV Favorita

Leideren som ble benyttet under tankrengjøring var alminnelige aluminiumsstiger som hvilte mot hoppertanken som hadde en vinkel på ca. 45 grader. I lasterom nummer 5 måtte to stiger skjøtes sammen for å nå opp til øvre del av hoppertankene, mens i de øvrige rommene var det tilstrekkelig med en lang stige. Det ble til dels benyttet forlengbare stiger som ble sikret ekstra ved at man surret tauverk rundt stigene, til dels to enkle stiger som ble surret sammen. Havarikommisjonen har fått ulike opplysninger om hvilke stiger som ble benyttet på ulykkestidspunktet, og kan heller ikke si om det hadde betydning for utfallet av ulykken. Ved rengjøring i for- og akterkant av lasterommene var skottene rette, så der ble det benyttet stillaser.

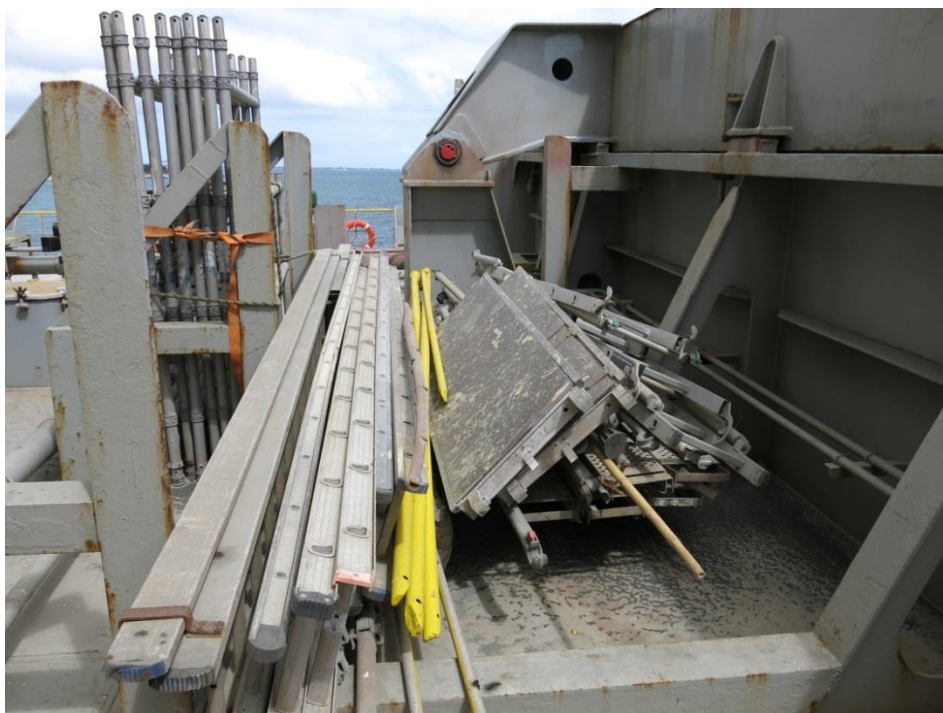
Rengjøring av lasterommene var fysisk krevende og kunne pågå i flere dager. Besetningen på Favorita hadde tidligere diskutert behovet for å kunne ha en lift om bord uten at dette hadde vært tatt opp med rederikontoret. Besetningen hadde selv vurdert det som en utfordring å lagre og stue bort slik utstyr når det ikke ble benyttet. Undersøkelsen har avdekket at det på minst ett av søsterskipene ble benyttet skråstilte stillaser under rengjøring av lasterommene.

Figur 7: Stiger og stillaser ble lagret i forkant av lasterom nummer 2. Foto: SHT

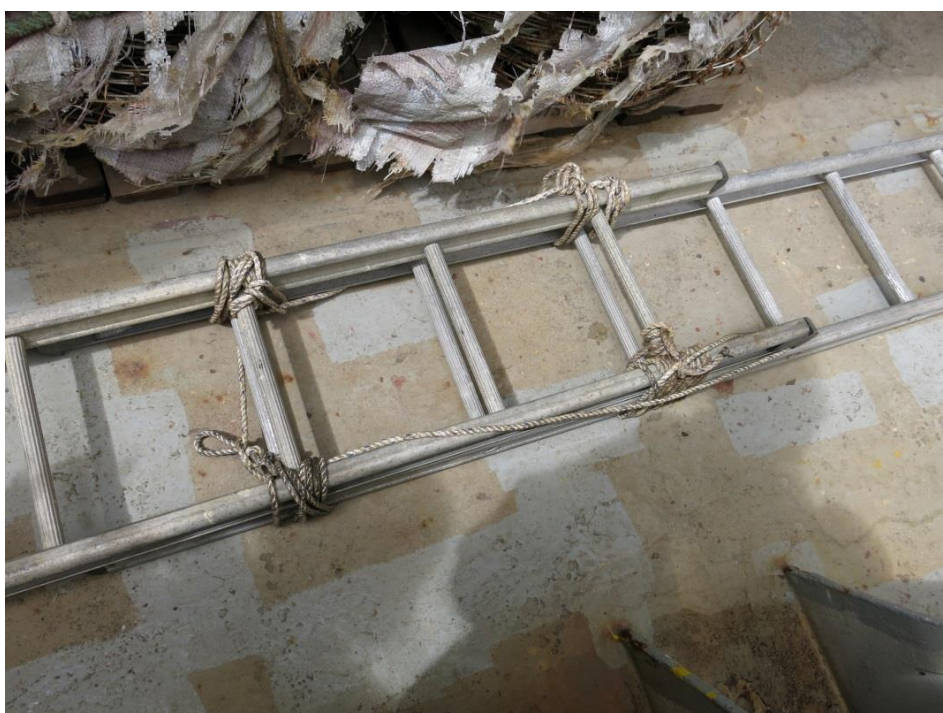
Figur 8: Stiger som ble forlenget ble alltid sikret med ekstra tauverk. Foto: SHT
