Statens
Havarikommisjon
for Transport

RAPPORT

Sjø 2015/03

RAPPORT OM SJØULYKKE, FISKEFARTØYET MIJANAS GRUNNSTØTING OG FORLIS 13. APRIL 2012

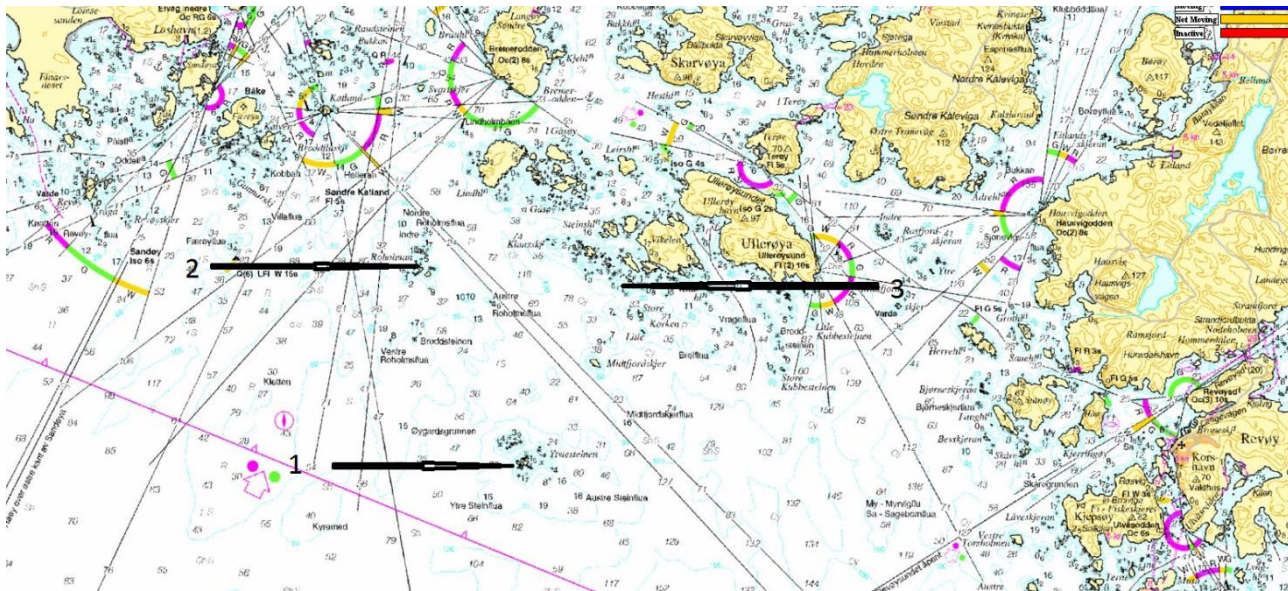
Rett før kl. 2258 gikk Mijana på grunn. Først så det ut til at sjarken sto fast på grunna. Samtidig med at skipperen varslet RS Ægir om grunnstøtingen, forsøkte han å bakke Mijana av grunna. Han fortalte RS Ægir på VHF at han hadde gått på Ystesteinene. Han klarte å komme av grunna, men på vei bort gikk de på grunn igjen. Nok en gang bakket skipperen av, men etter å ha kommet av slo Mijana akterenden kraftig på grunn.

Figur 4: Mulige steder for grunnstøting; 1-Ystesteinene; 2-Roholmene; 3-Klaus skjæra.
Kartgrunnlag: Statens kartverk, Geovekst og kommuner

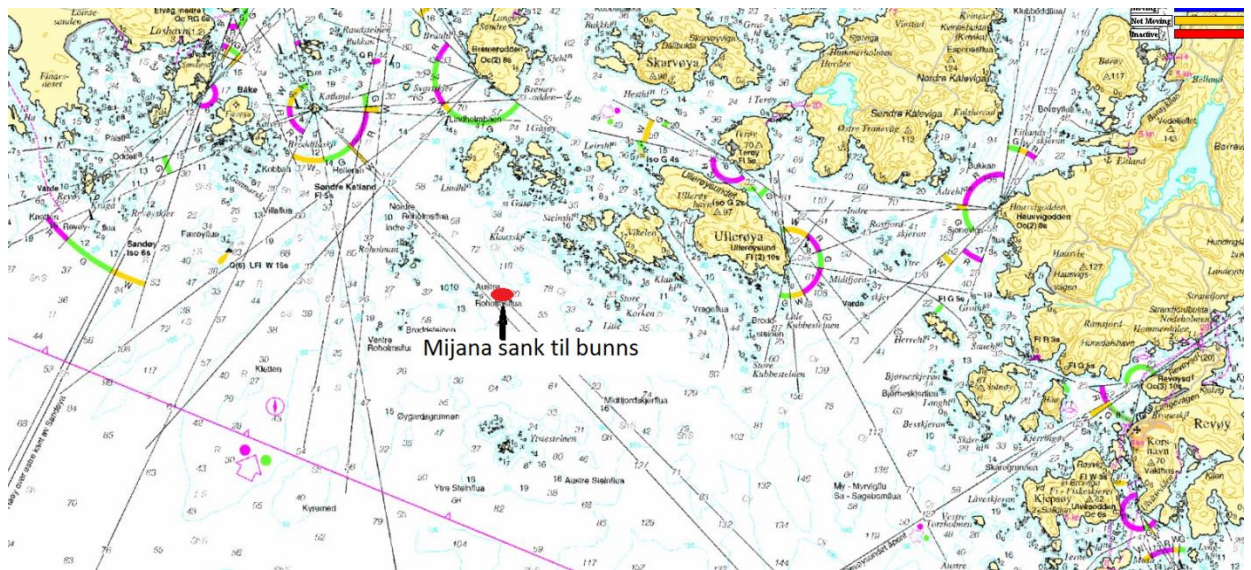
En snau halv time ble Mijana hengende under vann etter tampen fra redningskøyta. Da løsnet rekka på Mijana, og sjarken sank til bunns kl. 2340. Storvig forsøkte å følge Mijana på ekkoloddet for å finne mest mulig nøyaktig posisjon der vraket satte seg i ro på bunnen.

Figur 5: Posisjonen hvor Mijana sank markert med rødt. Kartgrunnlag: Statens kartverk, Geovekst og kommuner

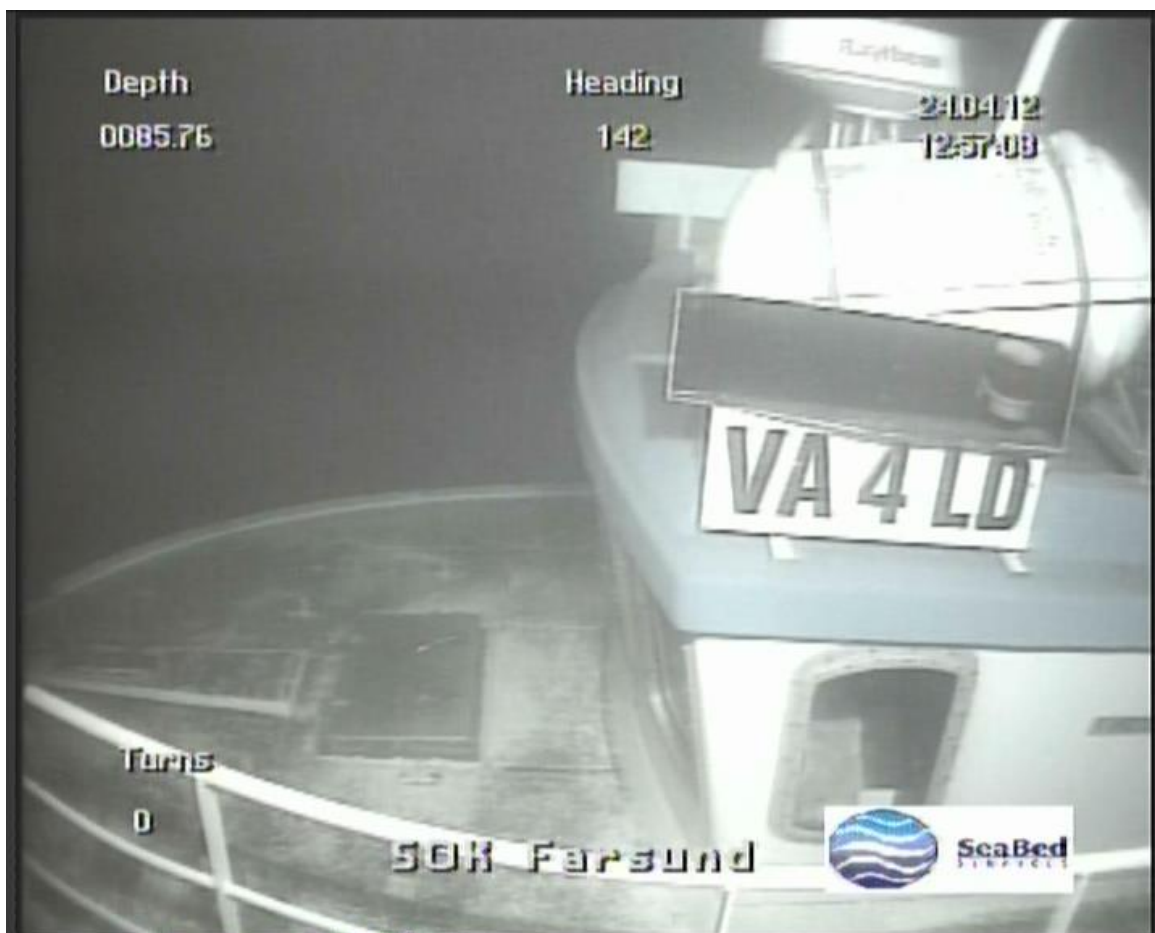
Operasjonen med ROV og dykker ble gjennomført fra dykkerfartøyet Gabrielli 24. april 2012. Sjarcken ble hurtig lokalisert på bunnen, og den savnede ble funnet omkommet inne i sjarken. Den omkomne ble fraktet til dykkerfartøyet og videre til land.

Figur 6: Mijana på havbunnen. Foto: Seabed Services (fra ROV)

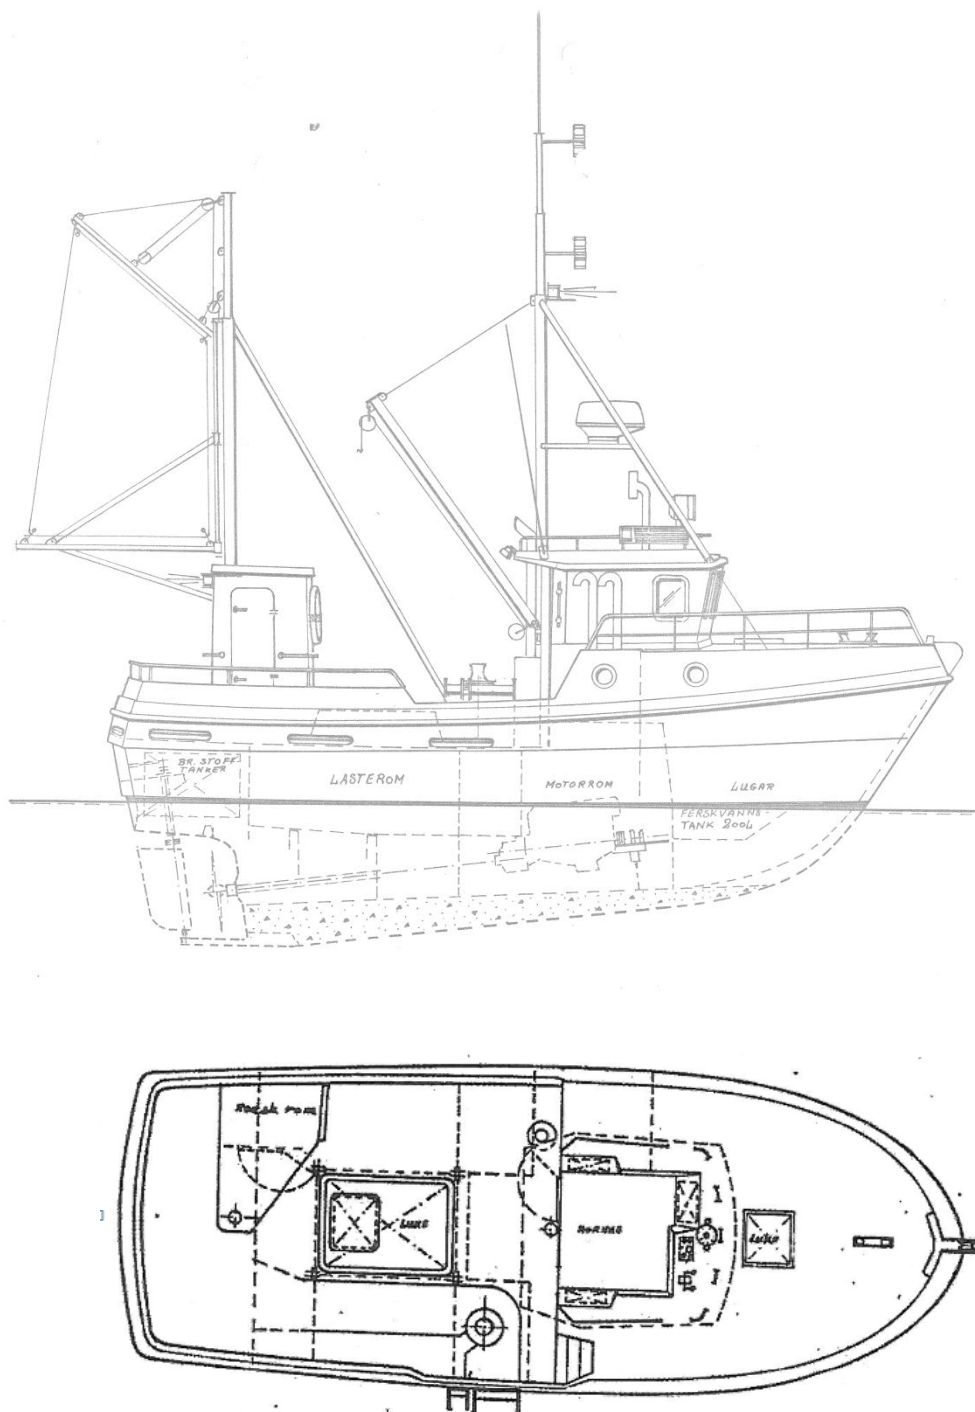
Mijana var en sjark av typen Viksund Havsjark 35 fot, bygget hos Viksund Båt Nor AS på Rødskjær utenfor Harstad i 1982. På denne tiden ble disse sjarkene bygget med maskinrommet forenfor lasterommet. Med unntak av at Mijana ble rigget med rekestrål en gang etter 2005, har ikke undersøkelsen frembragt opplysninger om vesentlige ombygginger av fartøyet. Mijana fremsto dermed mest sannsynlig i hovedsak som vist i figur 7 på ulykkesdagen. Vitner har imidlertid påpekt at som følge av relativt tungt rekestrålutstyr, virket båten “aktertung”.

Figur 7: Generalarrangement for Viksund Havsjark 35 fot med maskinrom forenfor lasterom.
Kilde: Viksund Båt Nor AS

Etter grunnstøtingene ble det observert at vann sto over dørken i lasterommet. Med grunnlag i ovennevnte er det mest sannsynlig at vannet i lasterommet kom fra en skade akter som oppsto ved den tredje og siste grunnstøtingen, da Mijana slo hekken kraftig mot stein. Som følge av at det aktre lasteromskottet høyst sannsynlig ikke var vanntett, er det videre sannsynlig at ikke bare lasterommet, men at hele akterskipet fikk tiltagende fylling som følge av skaden.

Statens havarikommisjon for transport tilrår Sjøfartsdirektoratet å vurdere å innføre krav til vanntett inndeling for nye, dekkede fiskefartøy med største lengde mindre enn 15 m, slik at fartøyene blir konstruert med en vanntett inndeling som sikrer en tilfredsstillende beskyttelse for lekkasje i for- og akterskip.
