Statens
Havarikommisjon
for Transport

Sjø 2016/03

RAPPORT OM SJØULYKKE - FORLIS AV FISKEBÅTEN LEIF ROALD ETTER GRUNNSTØTING PÅ BRAKAN I HUSTADVIKA, 17. JANUAR 2015

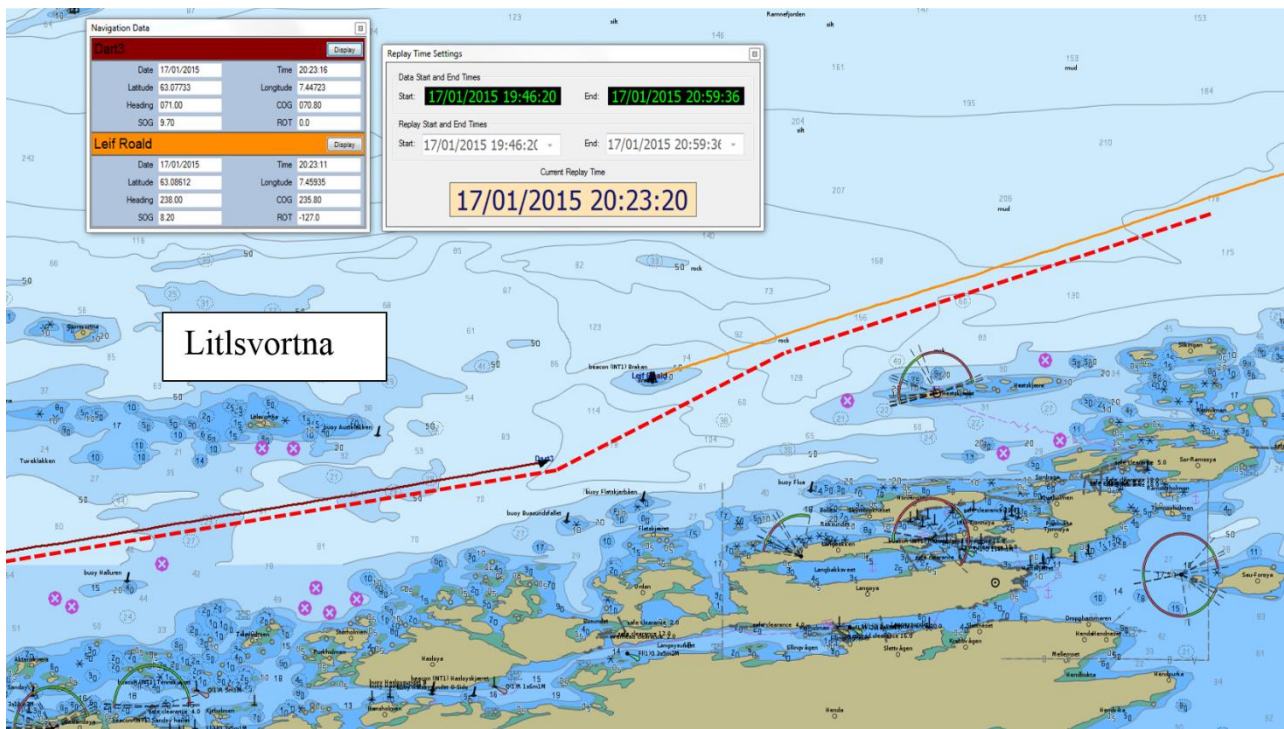
Kort tid før grunnstøtingen registrerte han imidlertid Litlsvortna grunner ca. 1,5 nm forut. Han ville passere disse på styrbord. Samtidig rettet oppmerksomheten hans seg mot et møtende fartøy, det danskregistrerte tankskipet M/V Dart (heretter Dart), lenger sør i leia på motgående kurs. Leif Roald lå noe vest av den planlagte kurslinja, men skipperen valgte å beholde kurs og fart for å passere Dart babord til babord.

Skipperen oppfattet i dette tidsrommet området mellom Leif Roald og Litlsvortna som et rent farvann og han registrerte heller ikke noe radarekko fra Brakan.

Figur 2: Ca. kl. 2024 UTC (lokal tid kl. 2124) var grunnstøtingen et faktum. Figuren viser Leif Roalds kurs (rett gul linje), de planlagte kurslinjene (stiplet rød linje), samt Darts kurs (rett magenta linje). Kart: Kystverket. Illustrasjon: Fruholmen Drift AS/SHT.

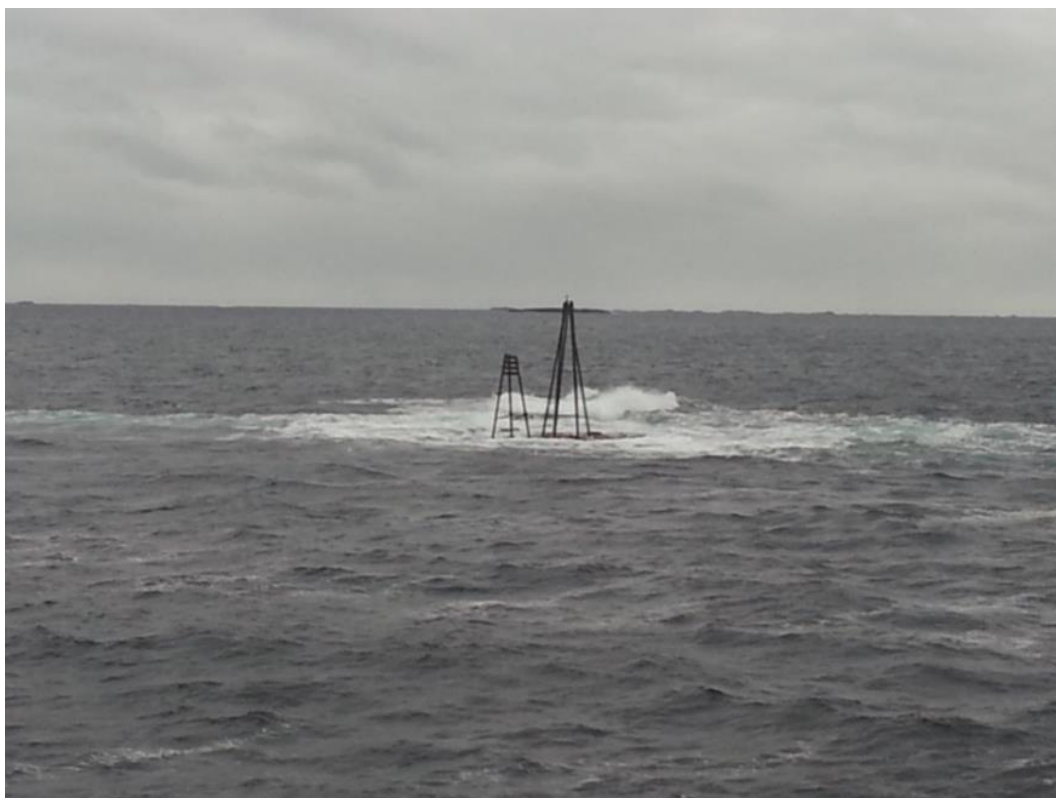
Figur 3: Brakan november 2014 rundt høyvann med foreløpig navigasjonsinstallasjon på plass til høyre for den gamle båken, slik det også fremstod på ulykkestidspunktet. Foto: Kystverket

Kystverket Midt-Norge startet i 2012 et arbeid med å få reist et nytt fundament med lanterne på Brakan. Dette arbeidet stoppet opp både i 2012 og i 2014 grunnet ugunstige værforhold. Kystverket Midt-Norge ønsket å ferdigstille lanterna på Brakan i løpet av første halvdel 2015, så snart forholdene og deres arbeidsplan tillot det. Lanteren ble ferdigstilt i juli 2015, etter forliset (se kapittel 1.10).

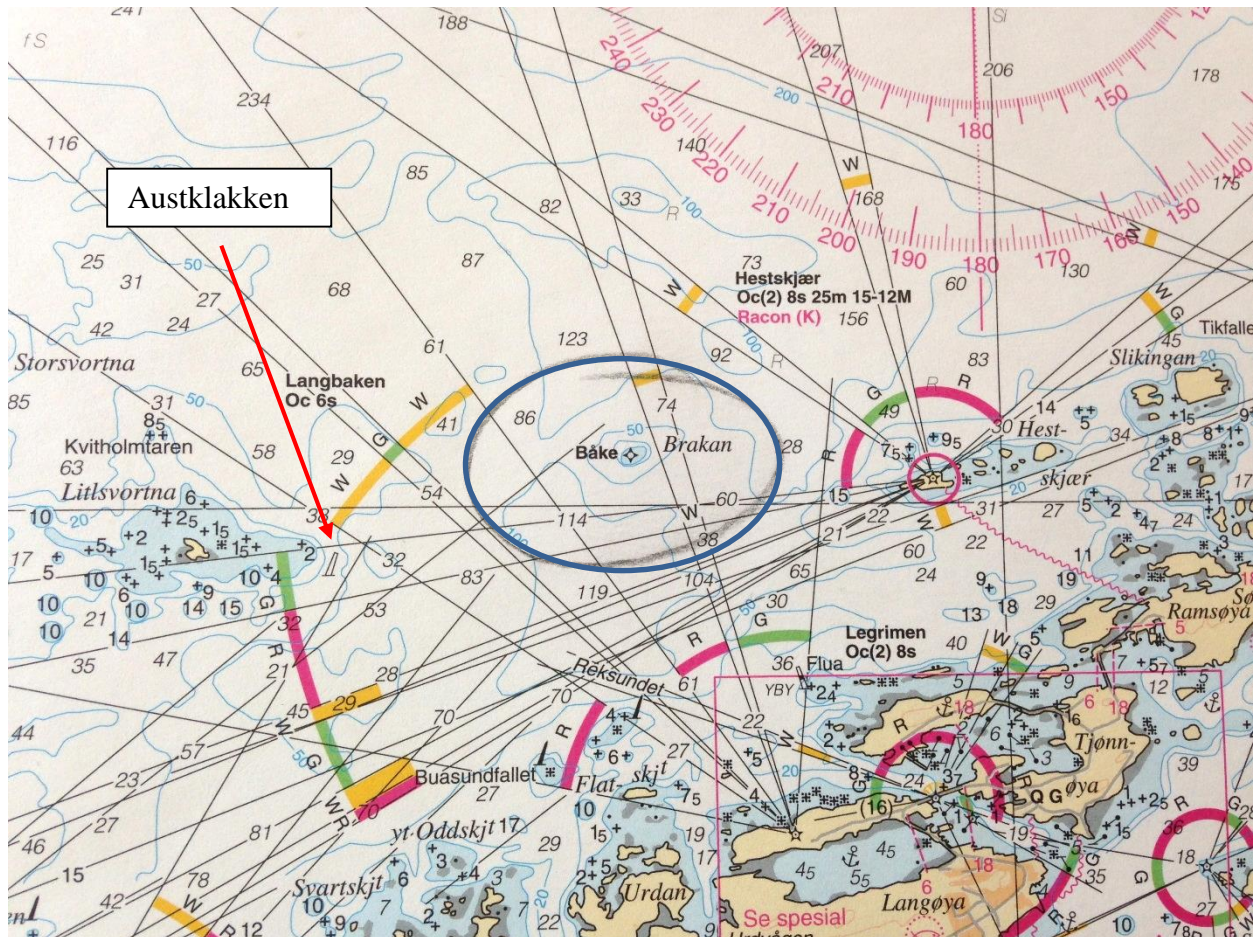
Det har i mange år vært en navigasjonsinstallasjon i form av en trebeinet stålkonstruksjon på Brakan, og den er merket som båke i sjøkartet (se figur 5).

Figur 5: Utsnitt fra sjøkart 35, grunnen Brakan (ringet med blått av SHT) har symbol for båke. Rød bøye, øst av Littsvortna er Austklakken (merket med tekst og rød pil av SHT). Kart: © Kartverket. Illustrasjon: SHT

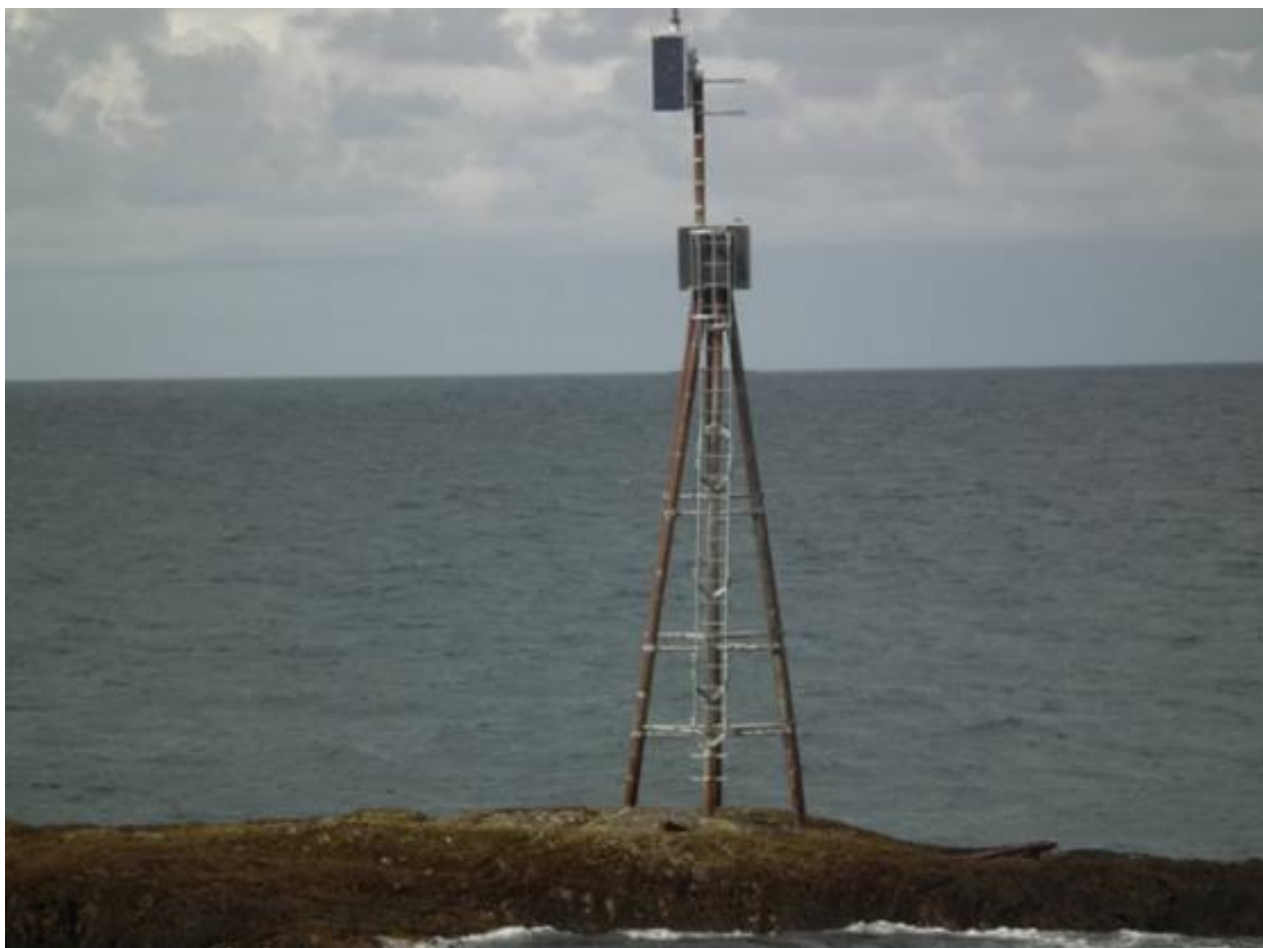
Figur 8: Lanteren på Brakan ble tent første gang 15. juli 2015. Foto: Kystverket
