RAPPORT

Sjø 2016/04

RAPPORT OM SJØULYKKE - FORLIS AV ARBEIDSBÅTEN HEIDI I SANDEBUKTA 16. FEBRUAR 2015

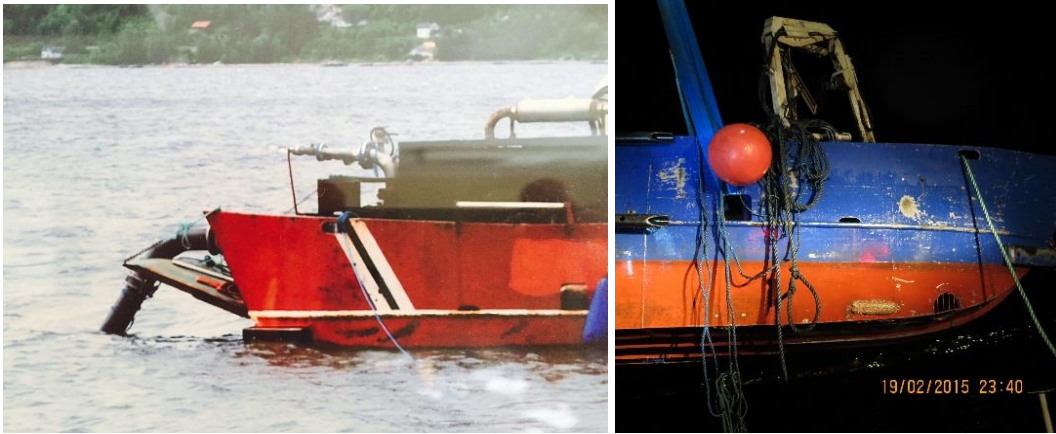
1.5.1.1 *Utette åpninger i skanseledningen - rundt baugporten og i lenseportene*

I åpningene mellom skanseledningen og baugporten er det tetningslister av gummi som skal hindre vann å komme inn på dekk fra eventuell sjøsprut og bølger.

Det var to lenseporter i forre del av fartøyet - en liten og en relativt stor åpning i skanseledningen. Lenseportene skal sikre at eventuelt vann som kommer inn på dekk renner ut i sjøen igjen.

Figur 3: Til venstre; eldre bilde av «Heidi» - sugeslangen hviler på den halvt nedsenkede baugporten - to lenseporter kan ses i skanseledning forut på babord side. Foto: ØPD. Til høyre: Tilsvarende to lenseporter i skanseledning forut på styrbord side. Helt nederst i beltet forut, kanalen for sidepropellen med gitter foran. Foto: SHT

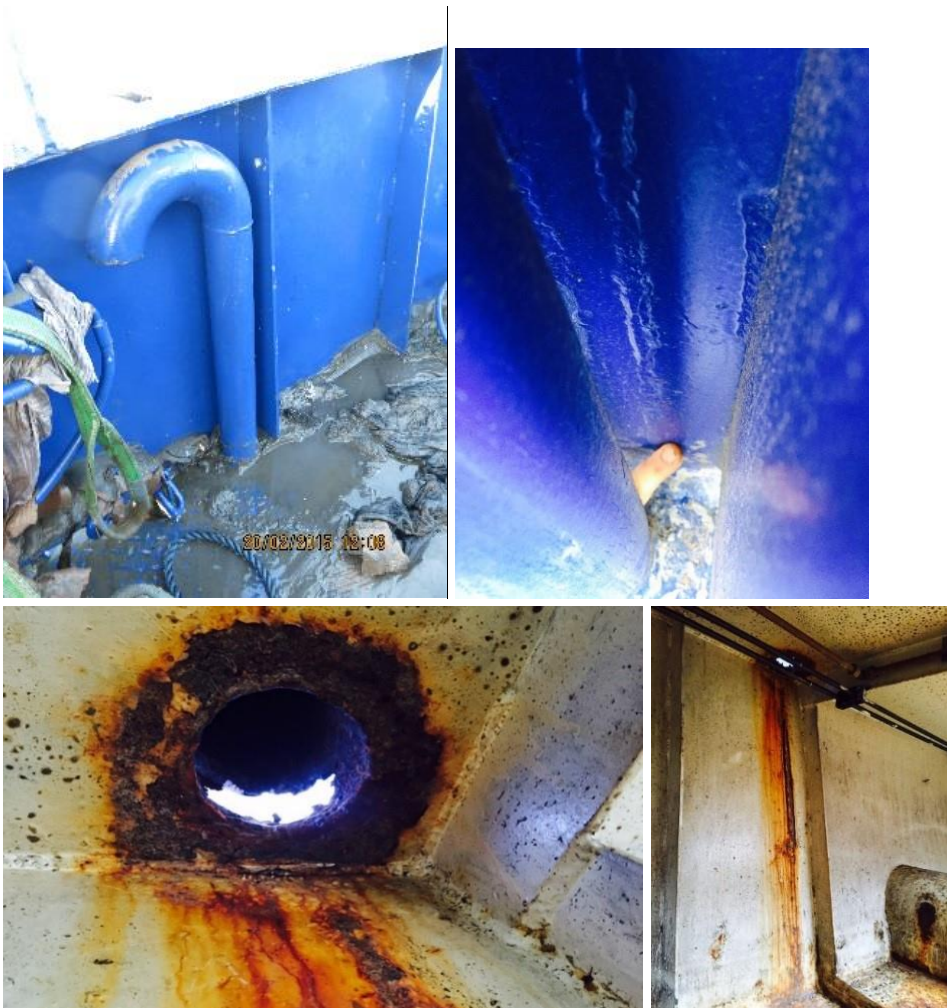
I sveisesømmen som festet en svanehals til dekket på babord side var det korrodert et hull 4-5 cm langt. Svanehalsen fungerte som lufting til skrog/motor.

Figur 4: Bildene viser korrosjon i festet av en svanehals. Hullet lå plant med dekket og var skjult på baksiden av svanehalsrøret inn mot skanseledningen. På bildet nederst til høyre kan man også se litt av den gjennomgående kanalen for sidepropellen. Foto: SHT

- c) Lavt fribord forut førte til vann på dekk fra baugsjø og bølgeslag, noe som resulterte i vanninntrenging i skrog bl.a. gjennom skade i svanehals og utette lukedecksler. I praksis førte dette til at fartøyets stabilitet og stabilitetsreserve var ytterst marginal.

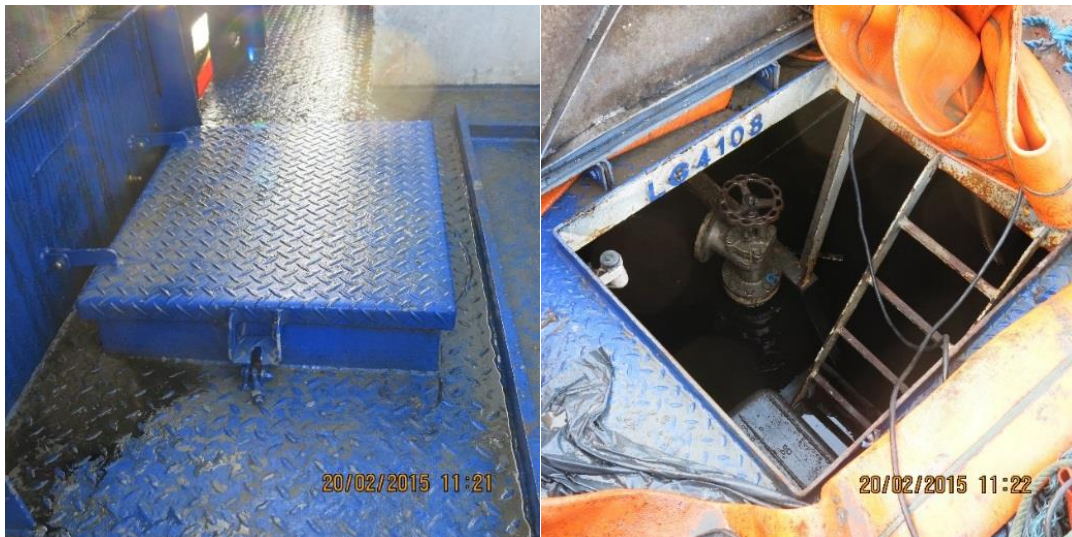
Figur 5: Til venstre inspeksjonsluke på styrbord side rett foran styrhus. Til høyre dekksluke midtskips, for adkomst til skroget forut for maskinen. Foto: SHT

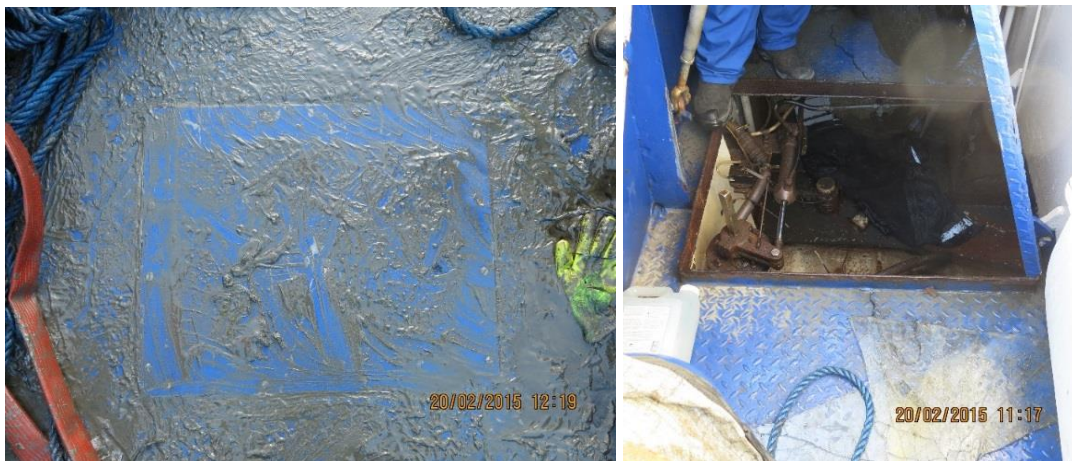
Figur 6: Til venstre dekksluke midtskips for adkomst til skroget helt forut - luken var skrudd fast med 16 skruer. Til høyre dekksluke helt akterut for adkomst til skroget, styremaskinen, drivstofftanker, propellaksel, etc. Foto: SHT

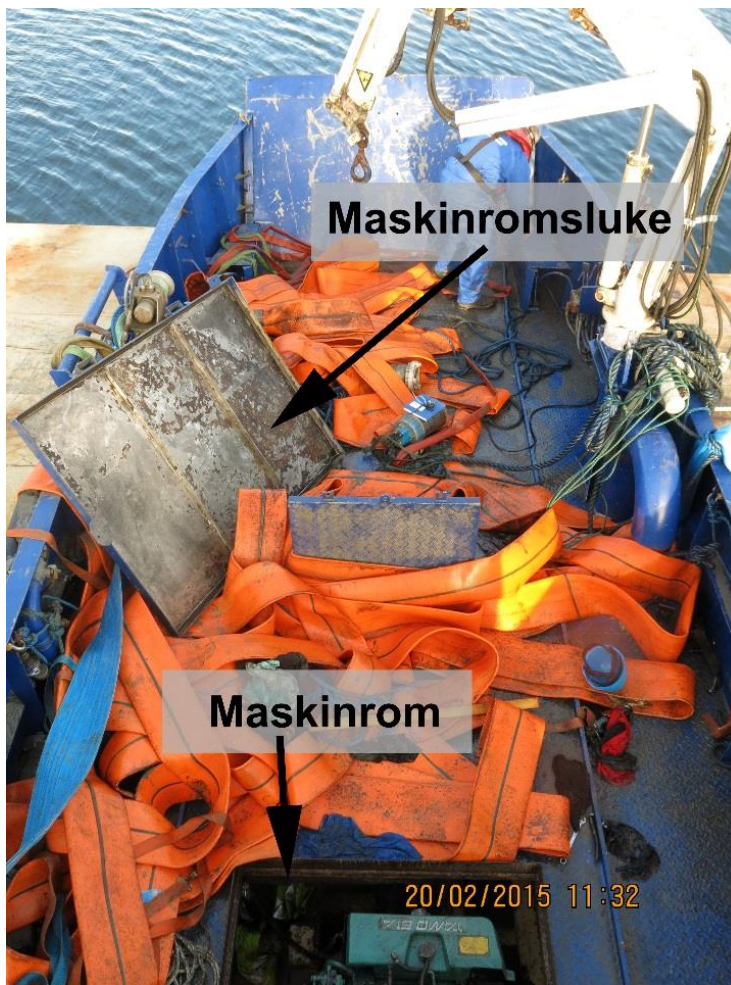
Figur 7: Stor u-hengslet dekksluke midtskips for adkomst til maskinrommet, rett foran styrhus.
Foto: SHT

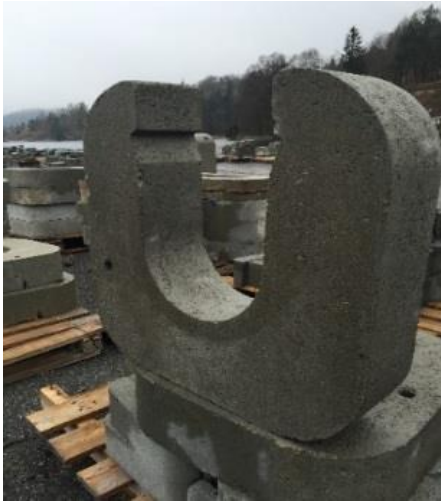
Mannskapet benyttet en fast fortøyning som var hensiktsmessig lagt ut i forhold til der arbeidsoperasjonen pågikk. Det var tre betonglodd (se figur 10) som fungerte som ankerfeste. Fortøyningstauet var i ene enden festet direkte til betongblokkene og i andre enden til en flytebøye. Det var i festet til betongblokkene at tauet slet seg.

Figur 10: Tre slike 250 mm betonglodd, stropet sammen, fungerte som anker. Foto: SHT

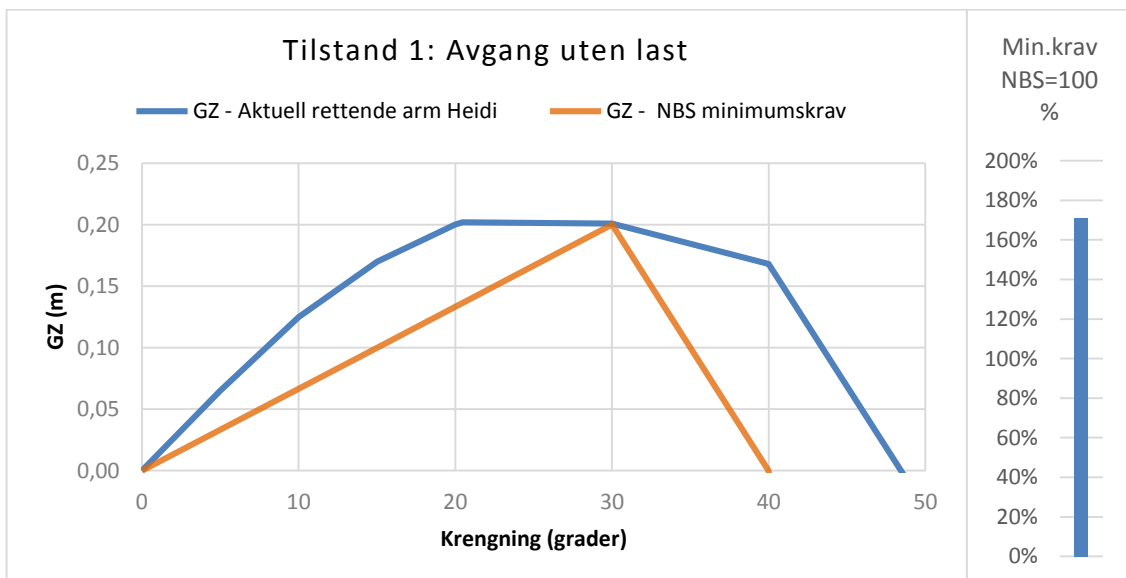
Figur 13: Tilstand 1 viser Heidi slik den var utstyrt og bunkret ved avgang før den kantret. Fartøyet har ikke last på dekk. Kilde: SHT

Uten å ta stilling til samtlige stabilitetskriterier ser vi at stabilitetsreserven til Heidi (blå søyle til høyre i diagrammet) ligger godt over «kravet» i NBS (ca. 170 %).

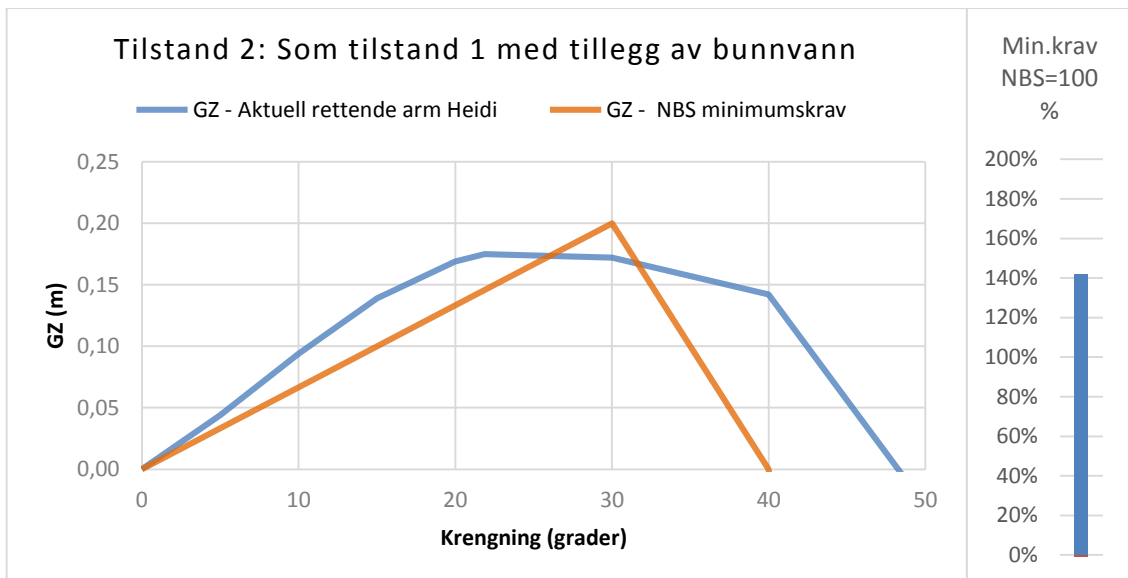
Figur 14: Tilstand 2 viser den samme som tilstand 1, men med tillegg av bunnvann i skroget. Kilde: SHT

Uten å ta stilling til samtlige stabilitetskriterier ser vi at stabilitetsreserven til Heidi (blå søyle til høyre i diagrammet) er redusert, men fortsatt ligger godt over «kravet» i NBS (ca. 140 %). Største GZ opptrer ved drøyt 20 grader, og fartøyet vil kantre ved en krenning på litt under 50 grader.

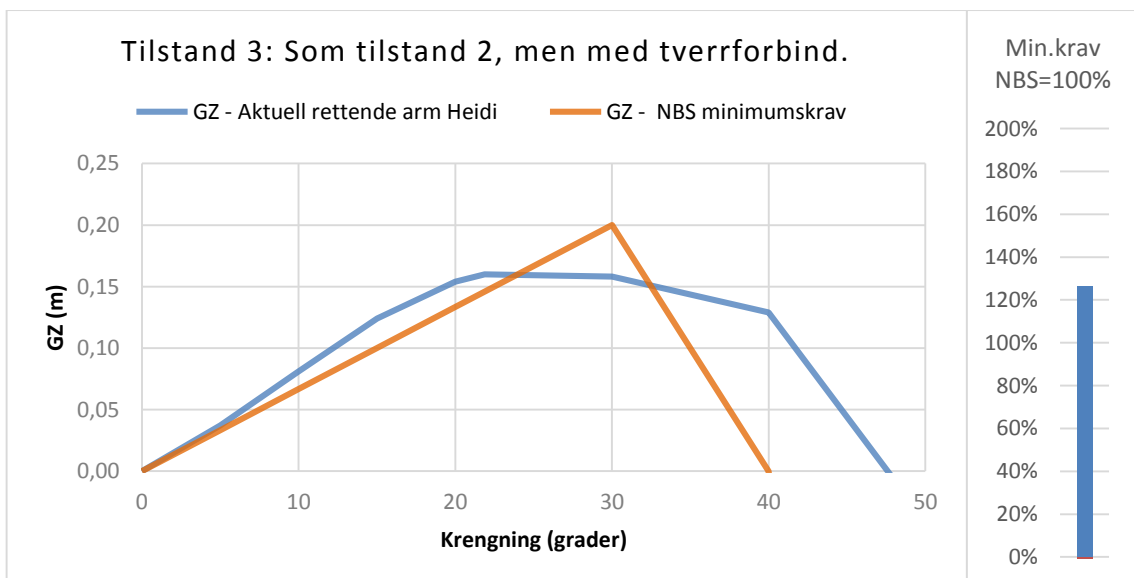
Figur 15: Tilstand 3 viser den samme som tilstand 2, men med åpen forbindelse mellom styrbord og babord brennoljetank. Kilde: SHT

Uten å ta stilling til samtlige stabilitetskriterier ser vi at stabilitetsreserven til Heidi (blå søyle til høyre i diagrammet) er ytterligere redusert, men fortsatt ligger godt over «kravet» i NBS (ca. 125 %). Største GZ opptrer ved drøyt 20 grader, og fartøyet vil kantre ved en krenning på litt under 50 grader.

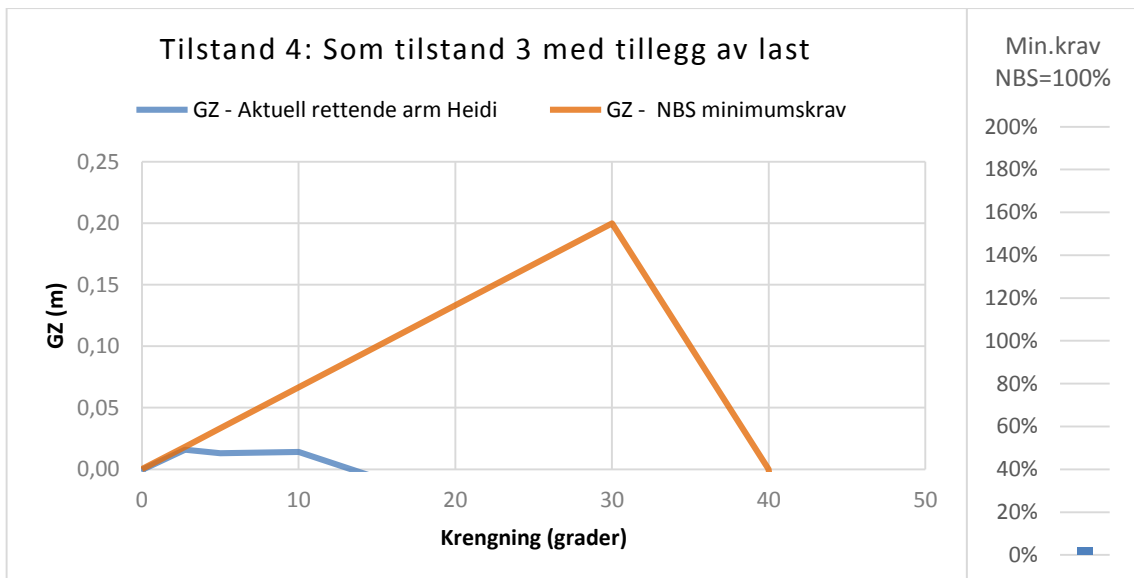
Figur 16: Tilstand 4 viser den samme som tilstand 3, men nå også med dekkslast om bord som på ulykkesdagen. Kilde: SHT

Uten å ta stilling til samtlige stabilitetskriterier ser vi at stabilitetsreserven til Heidi (blå søyle til høyre i diagrammet) er dramatisk redusert, og ligger langt under «kravet» i NBS (ca. 3 %). Største GZ opptrer ved drøyt 2 grader, og fartøyet vil kantre ved en krenning på litt under 15 grader. Med andre ord er det lastingen av fartøyet som i all vesentlighet medfører stabilitetsreduksjon og fare for kantring.

The AIBN recommends that the company OPD have stability calculations prepared for their boats giving the crew information about operational limitations.

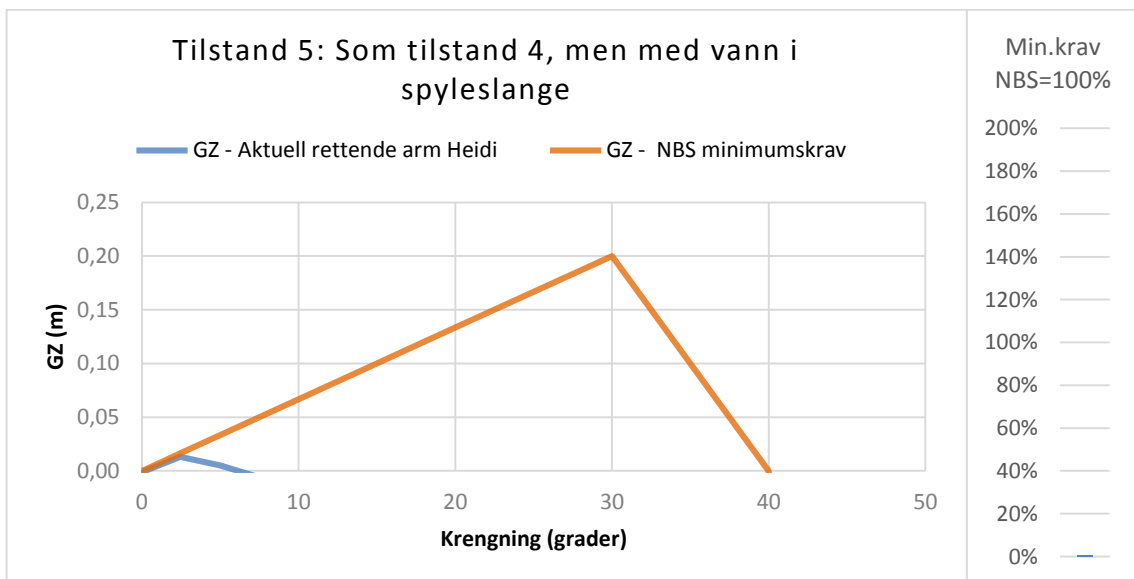
Figur 17: Tilstand 5 viser den samme som tilstand 4, men nå også med vann i spyleslangen, eventuelt vann på dekk (ca. 200 liter). Kilde: SHT

Uten å ta stilling til samtlige stabilitetskriterier ser vi at stabilitetsreserven til Heidi (blå søyle til høyre i diagrammet) er ytterligere redusert, og ligger langt under «kravet» i NBS (ca. 1 %). Største GZ opptrer ved drøyt 2 grader, og fartøyet vil kantre ved en krenning på litt over 5 grader. Fartøyet er i praksis i en kantringssituasjon der kun mindre påkjenninger vil være utslagsgivende.

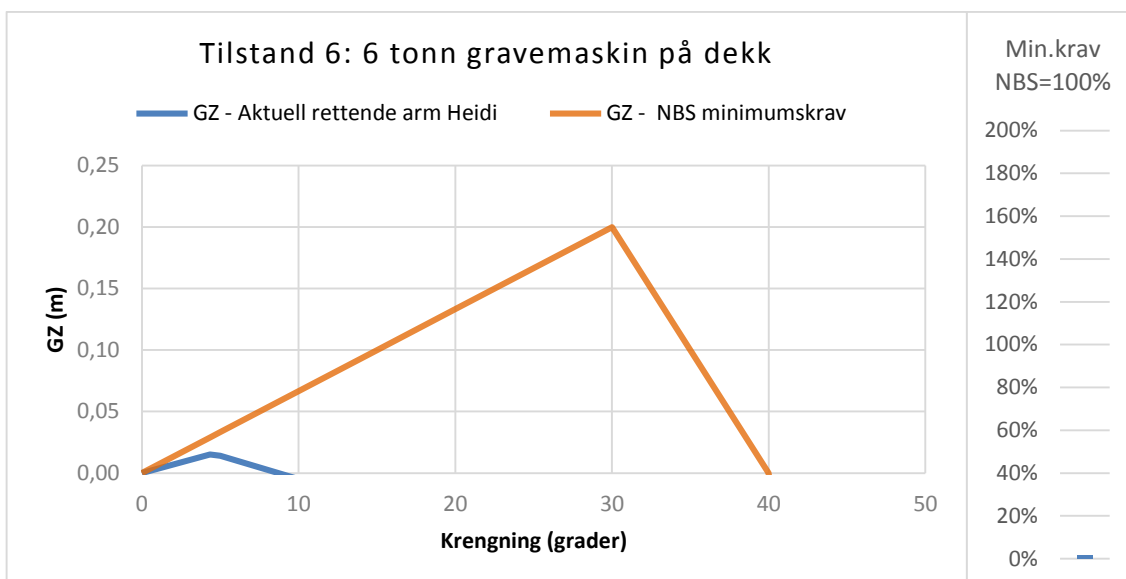
Figur 18: Tilstand 6 viser fartøyet lastet med en gravemaskin på 6 tonn på dekk som selskapet opplyser fartøyet har vært lastet med. For denne tilstanden er det ikke lagt inn bunnvann i beregningene, noe som ville redusert stabiliteten. Kilde: SHT

Selskapet oppgav at de var informert fra tidligere eier om at fartøyets største tillatte last var 6 tonn. Denne informasjonen har således vært benyttet av selskapet til å vurdere fartøyets lasteevne for ulike oppdrag. Uten å ta stilling til samtlige stabilitetskriterier ser vi at stabilitetsreserven til Heidi (blå søyle til høyre i diagrammet) er ytterst marginal, og ligger langt under «kravet» i NBS (ca. 2 %). Største GZ opptrer ved ca. 5 grader, og fartøyet vil kante ved en krenkning i underkant av 10 grader. Fartøyet er i praksis i en kantringssituasjon der kun mindre påkjenninger vil være utslagsgivende.
