# RAPPORT

Sjø 2016/05

## RAPPORT OM SJØULYKKE - M/S ØSTBANKEN, FORLIS I ØSTHAVET UTENFOR BÅTSFJORD 9. JANUAR 2015

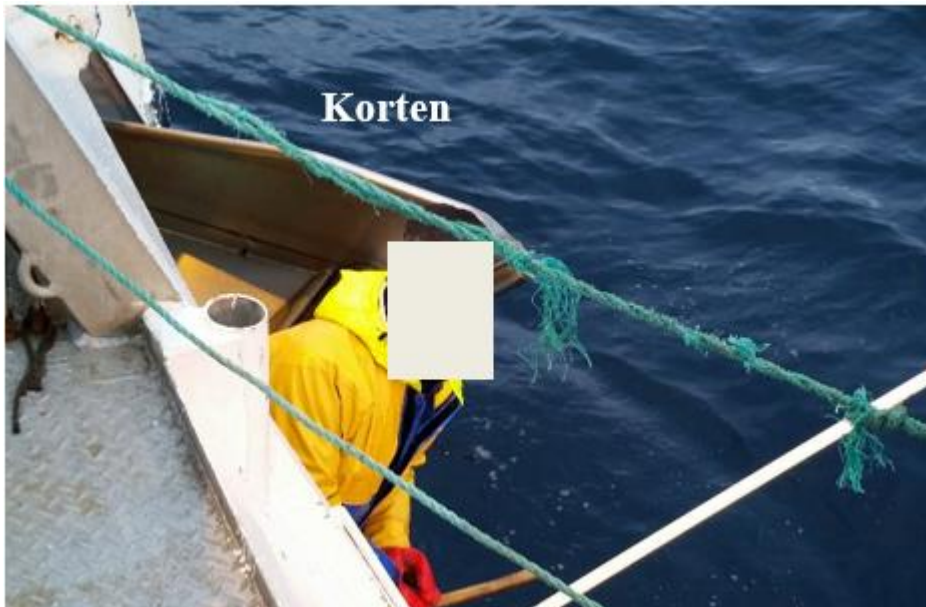
*Figur 3: «Korten» besto av linehaler og en aluminiumsrenne. Arrangementet veide ca. 100 kg, var dreibart og festet på en aksling innenfor rekka. Før haling av lina startet ble korten manuelt løftet (vippet) opp og svingt ut slik at aluminiums renna stakk ut gjennom drageluka. Hele arrangementet ble sluppet ned i et spor og var dermed låst. For å ta inn «korten» måtte renna løftes ut av sporet og dreies inn på arbeidsdekket igjen. Dette måtte gjøres før drageluka kunne stenges. Foto: Rederiet/SHT*

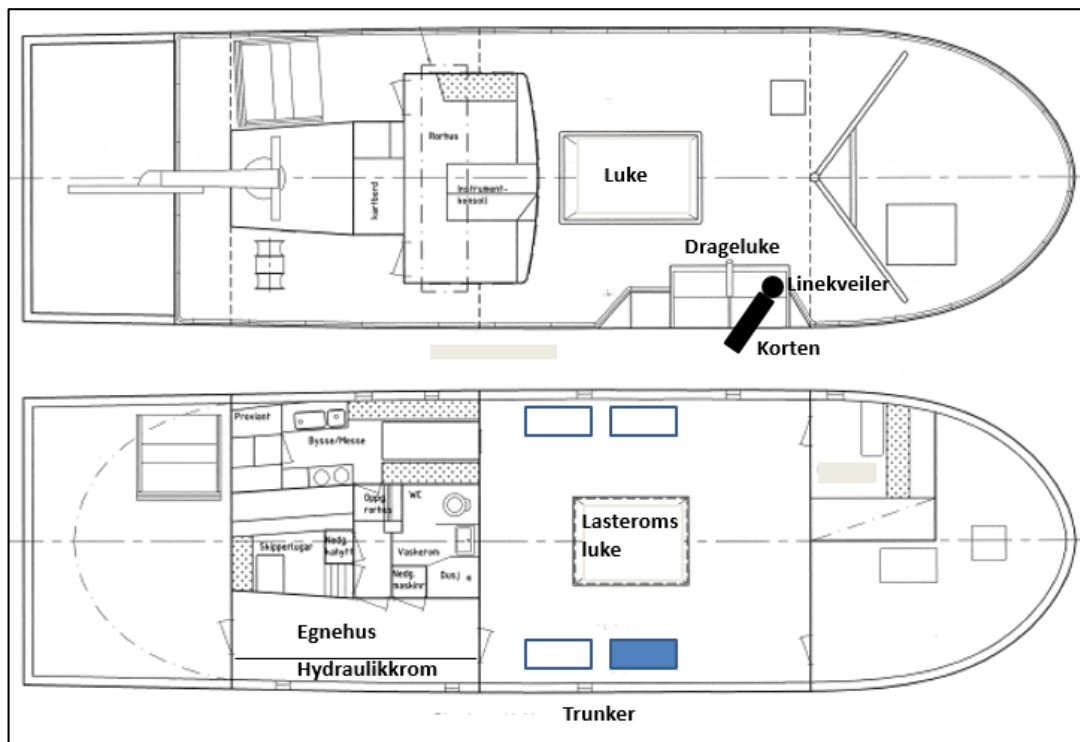
På arbeidsdekket opplevde fiskerne at fartøyet fikk flere kraftige sjøer mot babord side som la båten over til styrbord. Dette resulterte i at mye sjø slo inn gjennom drageluka og samlet seg i styrbord side på arbeidsdekket. Den ene av fiskerne kikket ned i lasterommet, men kunne ikke observere at det var vann der eller at noe annet var unormalt. Han opplevde at Østbanken etter noe tid lå med konstant slagside mot styrbord og så at det sto vann i den fremste av trunkene på styrbord side (jfr. figur 5, merket med blå farge).

Figur 5: Forenklet skisse som blant annet viser plassering av lasteroms Luke, drageluke, trunkene og «korten» som var svinget ut gjennom drageluka og festet i spor. Kilde: Grovfjord Båtbyggeri AS. Illustrasjon: SHT

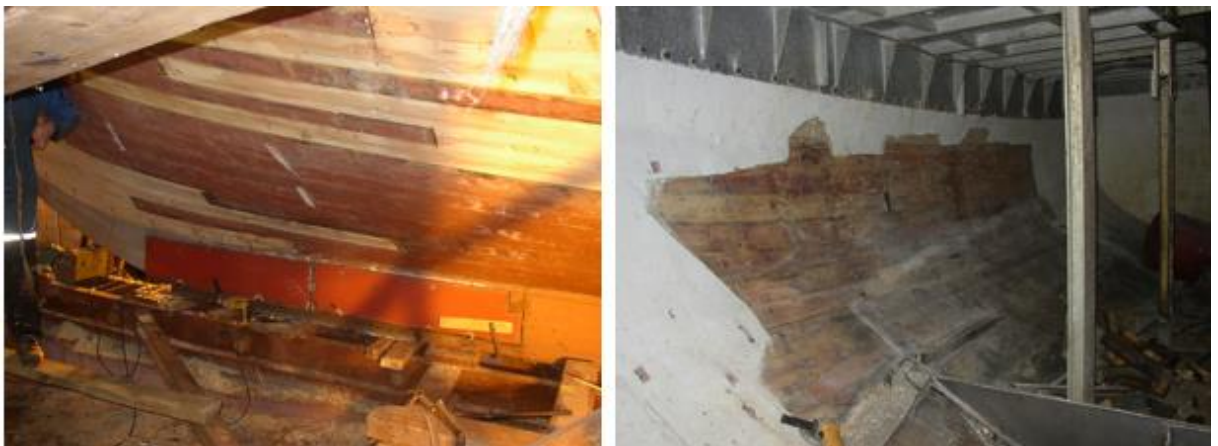
Østbanken grunnstøtte kraftig ved Sørøya i desember 2003. Våren 2004 gjennomgikk fartøyet en betydelig reparasjon i forskipet hvor mye av ytterhuden ble skiftet, 12 og 13 planker på hhv. styrbord og babord side. Også deler av baugpartiet ble skiftet.

Figur 10: Bildet til venstre viser deler av utskiftet hudplank. Bildet til høyre viser lasterommet hvor bunnen er fjernet. Foto: Grovfjord båtbyggeri

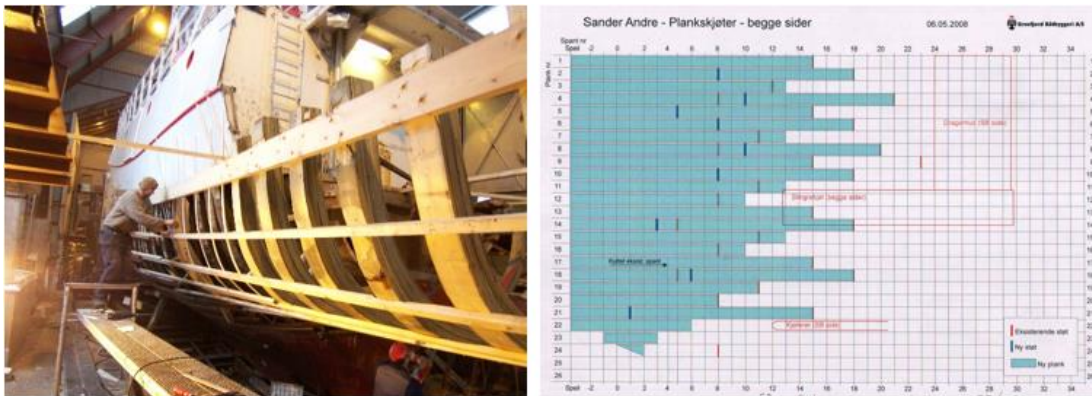
I forbindelse med ombyggingen i 2008, som blant annet omfattet påbygging av tverrhekk på fartøyet, ble mye av planken i ytterhuden på akterskipet byttet, se figur 11.

Figur 11: Bildet til venstre viser påbygging av tverrhekk og utskifting av hudplank ved ombyggingen som ble foretatt i 2008. Tegningen til høyre viser hvordan plankene ble skjøtet inn i det eksisterende skroget. Kilde: Grovfjord båtbyggeri

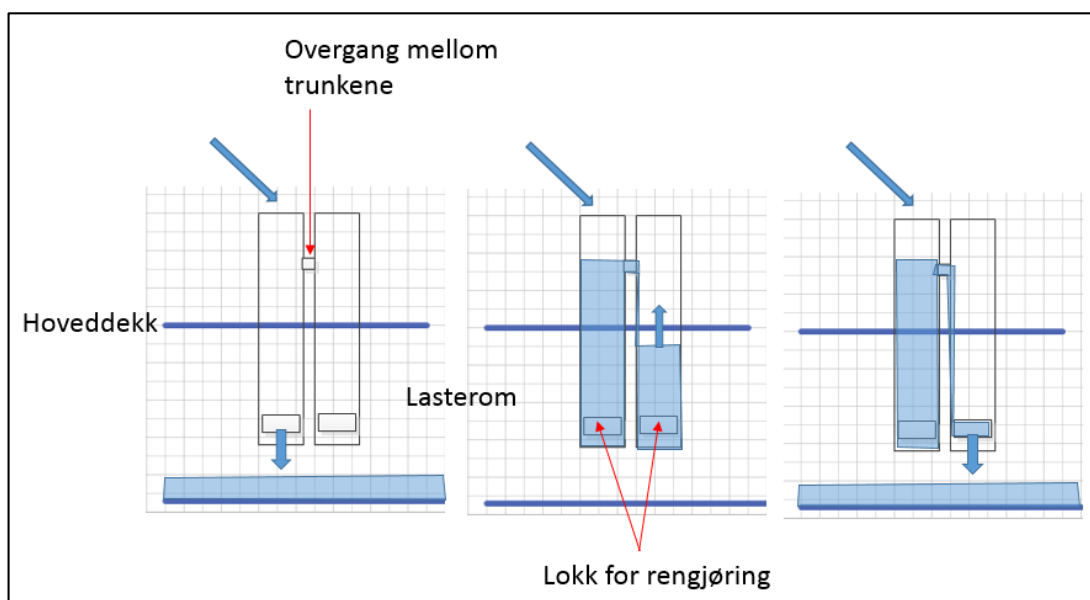
Trunkene hadde vært i bruk for oppbevaring av fangst på turen som ble avsluttet 6. januar 2015, og de var rengjort etter utlossing. Statusen for lokkene etter rengjøringen kan ikke fastslås med sikkerhet, men siden det ble observert at en av trunkene i styrbord side sto full av vann kort tid før forliset kan det tyde på at lokket på denne trunken i alle fall var på.

Figur 15: Skisser som viser hvordan vann kan nå lasterommet gjennom trunkene. Skissen til venstre viser åpne lokk i bunnen hvor vann har direkte adgang gjennom den åpne toppen på trunkene. Skissen i midten illustrerer at begge lokkene i bunnen på trunkene er stengt og at vannet ikke når lasterommet. I skissen til høyre er kun ett av bunnlokkene stengt og vannet kan renne over fra en trunk til den andre og nå lasterommet. Illustrasjon: SHT

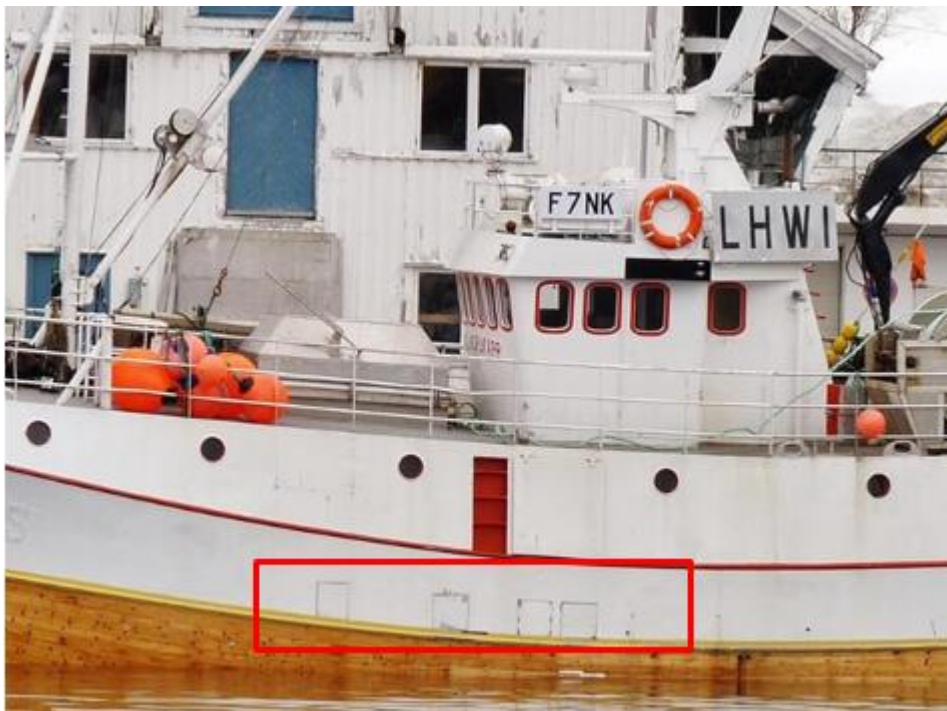
Dette pålegget ble fulgt opp med brev fra Sjøfartsdirektoratets stasjon i Svolvær til rederiet. I januar 2010 gjennomførte stasjon Svolvær inspeksjon om bord i fartøyet og bekreftet at det nå var montert fire lenseporter (40 cm x 40 cm) på hver side av hoveddekket, med et samlet areal på 0,64 m<sup>2</sup>.

Figur 18: Foto av Østbanken, tatt 11. april 2010 som viser 4 lenseporter merket med rød firkant. Foto: Roar Jensen

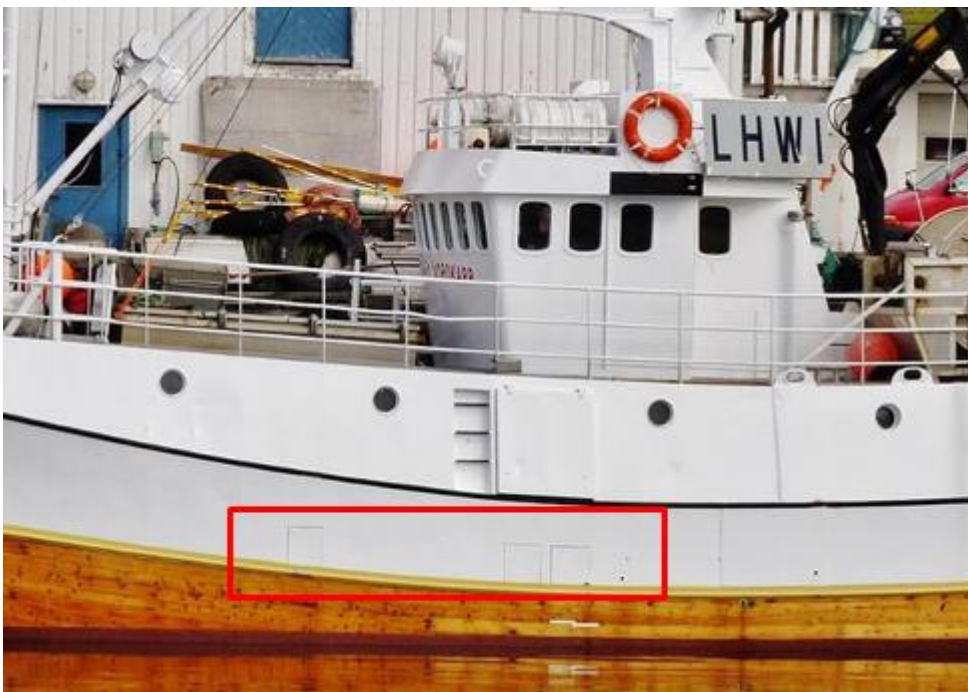
Bilder som er tatt i mai 2011 og i forbindelse med slippsettingen høsten 2014 viser at antallet lenseporter da var redusert til 3 stykker på hver side. Basert på at lenseportene var 40 cm x 40 cm gir dette et samlet areal på 0,48 m<sup>2</sup> og således for lite i forhold til de påkrevde 0,56 m<sup>2</sup>.

Figur 19: Foto av Østbanken tatt 22. mai 2011 som viser tre lenseporter, merket med rød firkant. Foto: Roar Jensen

Denne ombyggingen har så langt SHT har brakt i erfaring ikke blitt gjort kjent for Sjøfartsdirektoratet, og har heller ikke blitt avdekket i senere tilsyn og godkjenninger.

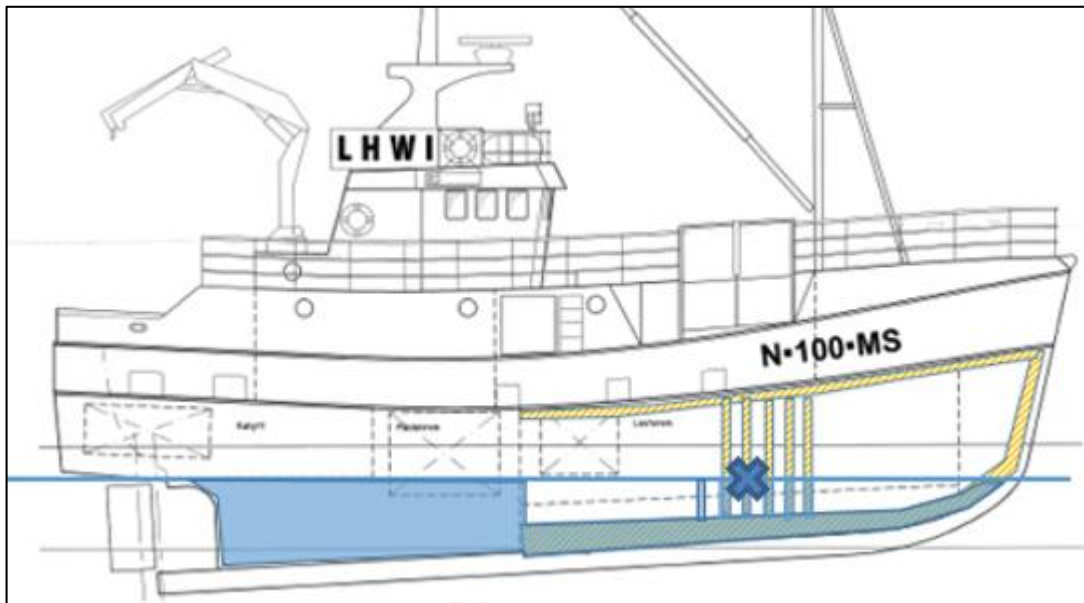
Slik fartøyet var bygget opp med ytter- og innerhud ville en vanninntrenging gjennom ytterhuden ha spredd seg de samme veiene som luften distribueres (gule områder), se figur 20. Ved en tenkt skrogskade som markert med det blå krysset i figur 20 ville vannet ha spredd seg mellom spantene og gjennom luftekanalene langs kjølen. Både langs kjølen og oppe under dekk var luftekanalene i utgangspunktet åpne mot maskinrommet. En gitt

Forutsatt at luftekanalene gjennom maskinromsskottet ikke var tette (diskuteres i kap. 2.2.4) er det lite som indikerer at det var lekkasje i ytterhuden.

Figur 20: Illustrasjon av hvordan vann ville spredd seg gjennom dobbeltskroget og akterover i fartøyet ved en punktering av ytterhuden. Kilde: Grovfjord båtbyggeri. Illustrasjon: SHT

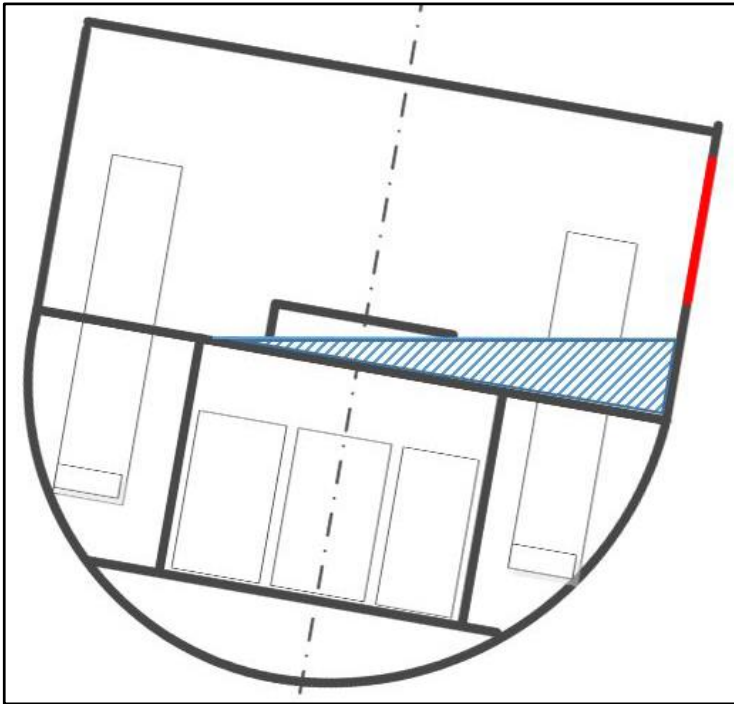
Lasteromsluka var utformet, og kunne lukkes, i henhold til kravene i forskrift om fiskefartøy på 15 m og derover. Etter at lasting av containerne i rommet var avsluttet rundt midnatt ble den fremste delen av lasteromsluka stående åpen. Da fartøyet over tid hadde styrbord slagside, åpen drageluke og mye vann på dekk åpnet dette for fylling av lasterommet.

Figur 22: Forenklet skisse som illustrerer at Østbanken krenger 10 grader mot styrbord. Blått skravert område viser vann på dekk i styrbord side. Illustrasjon: SHT
