RAPPORT

Sjø 2016/06

RAPPORT OM SJØULYKKE - KOLLISJON MELLOM STAR KVARVEN LAJK7 OG LULANYU 61809 27. NOVEMBER 2014

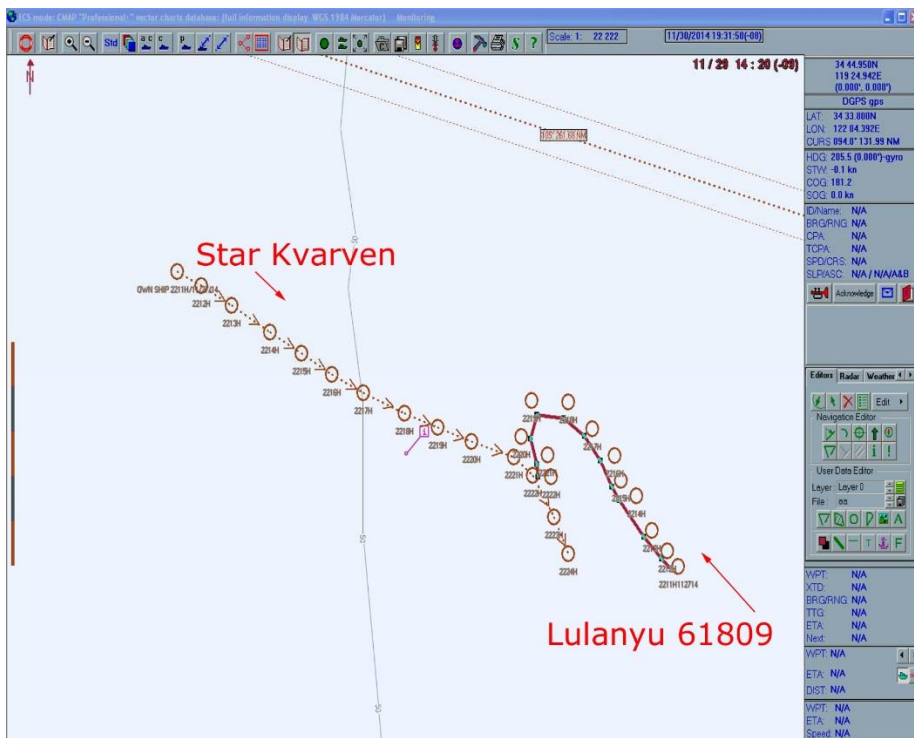
AIS plott av hendelsesforløpet viser at Lulanyu 61809 gjorde justeringer av sin kurs mot styrbord rundt kl. 2213 (fra 322° til 335°). Fra kl. 2216 foretok fiskebåten flere justeringer av sin kurs mot babord (fra 335° til 277°). Passeringsavstanden mellom fartøyene var på dette tidspunkt ca. 0,7 n.mil, inntil fiskebåten kl. 2218 foretok en kraftig endring av kursen mot babord. Kl. 2220 hadde Lulanyu 61809 svingt nesten 180° rundt fra sin opprinnelig kurs.

Figur 3: AIS-plott av «Star Kvarven» og «Lulanyu 61809» bevegelsesmønster. Kilde: Grieg Star AS

AIS plottet viser at Lulanyu 61809 fra kl. 2216 også begynte en justering av kursen mot babord. Justeringen videreutviklet seg imidlertid til en kontinuerlig sving mot babord, først rolig, men etter hvert raskere, og som kl. 2220 endte på en kurs nesten i helt motsatt retning i forhold til opprinnelig kurs. AIS plottet viser at den mest betydelige delen av svingemanøveren fant sted kl. 2218.

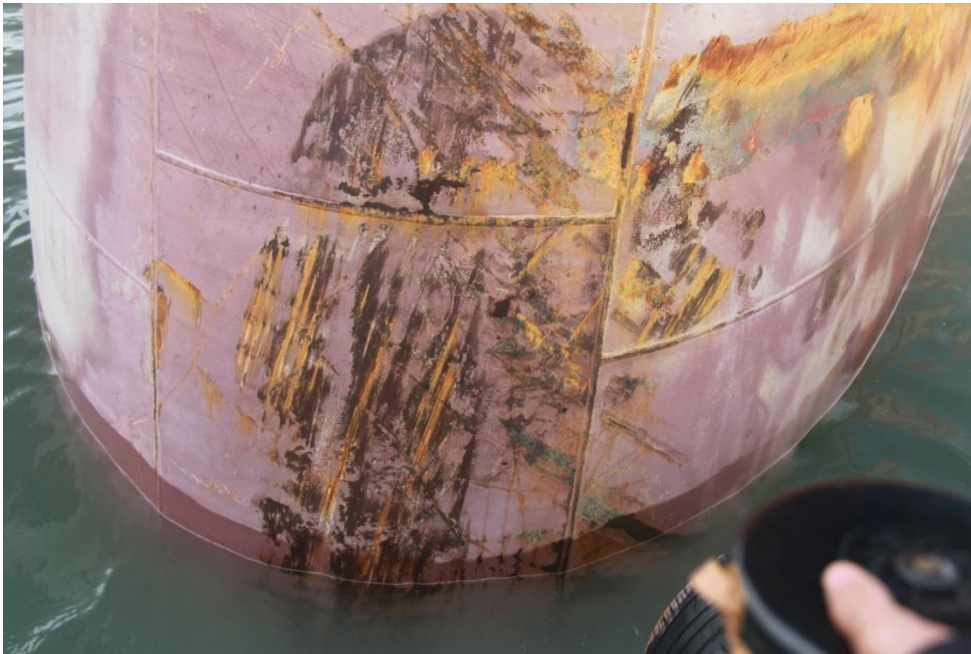
Star Kvarven fikk en 24 cm lang og 7 – 10 cm dyp inntrykking på babord side av bulben, samt et 1,7 m x 0,5 m berøringsmerke hvor maling var avskrapet, jf. figur 4.

Figur 4: Bildet viser skaden på Star Kvarvens bulb. Kilde: Jiangsu MSA / Grieg Shipping
