Statens  
Havarikommisjon  
for Transport

# RAPPORT

Sjø 2016/08

## RAPPORT OM SJØULYKKE - ARBEIDSULYKKE OM BORD BW HAVFROST, SINGAPORE 9. JUNI 2014

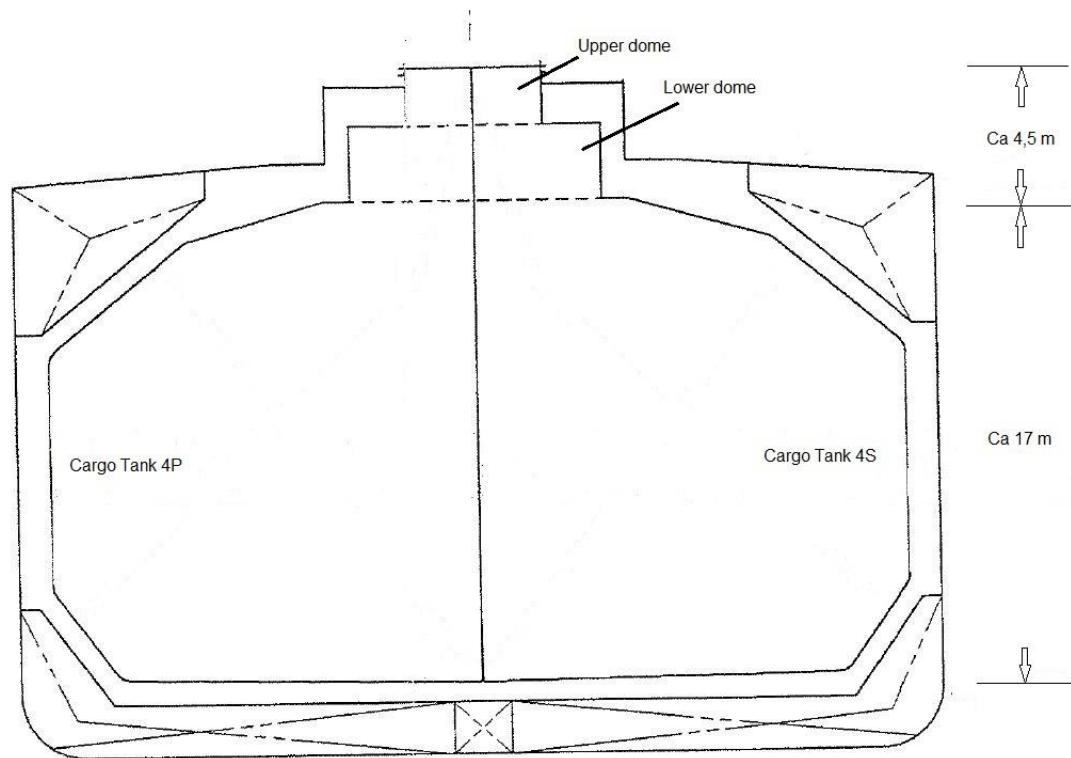
Figur 3: Skisse av fartøyets tverrsnitt ved lastetank 4. Kilde: Tegning fra BW Havfrost redigert av SHT

Da overstyrmannen og dekkskadetten entret tanken fant de at det ikke var arrangert lys i den. De brukte derfor egne lykter. Under inspeksjonen oppdaget de at et lukedeksel hadde løsnet fra dekket i den nedre tankdomen og falt ned i bunnen av lastetanken slik at vedlikeholdsluken<sup>1</sup> sto åpen og usikret. Det var om lag 17 meter ned til tanktoppen. De fant også at ventilasjonsslangen som verftet hadde låret ned i tanken lå i en kveil på dekket i den nedre tankdomen. Overstyrmannen og kadetten førte slangen videre gjennom vedlikeholdsluken for å sikre ventilasjon også i selve lastetanken.

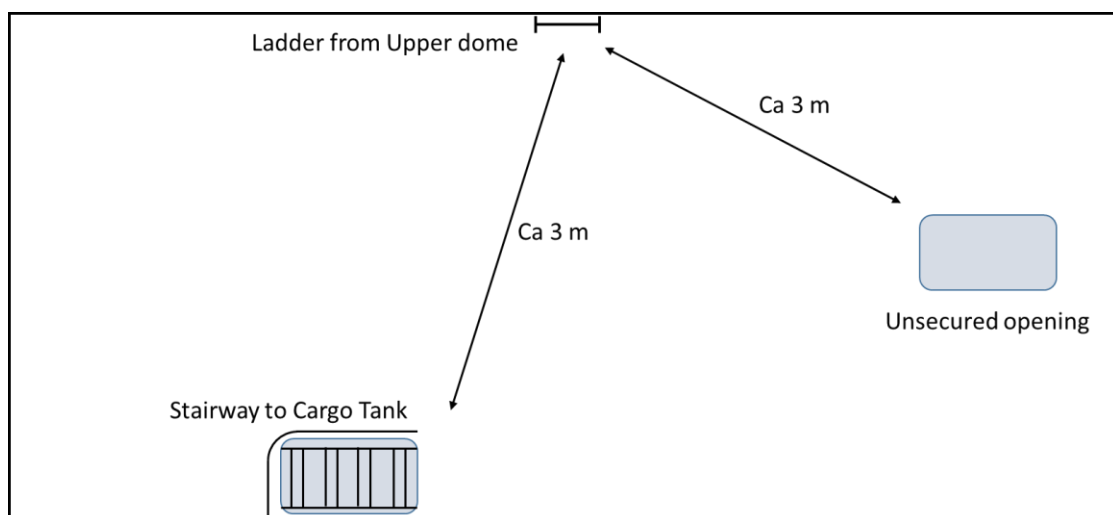
Figur 4: Skisse av dekk i «lower dome». Illustrasjon: SHT

Matrosen klatret først ned i tankdomen. Han hadde ikke klart for seg hvor vedlikeholdsluken i dekket var, så han brukte lykten han hadde med til å orientere seg. Da åpningen var lokalisert begynte han å rigge utstyret i nærheten av leideren som førte ned i selve lastetanken. Dette var i trygg avstand fra det usikrede hullet.

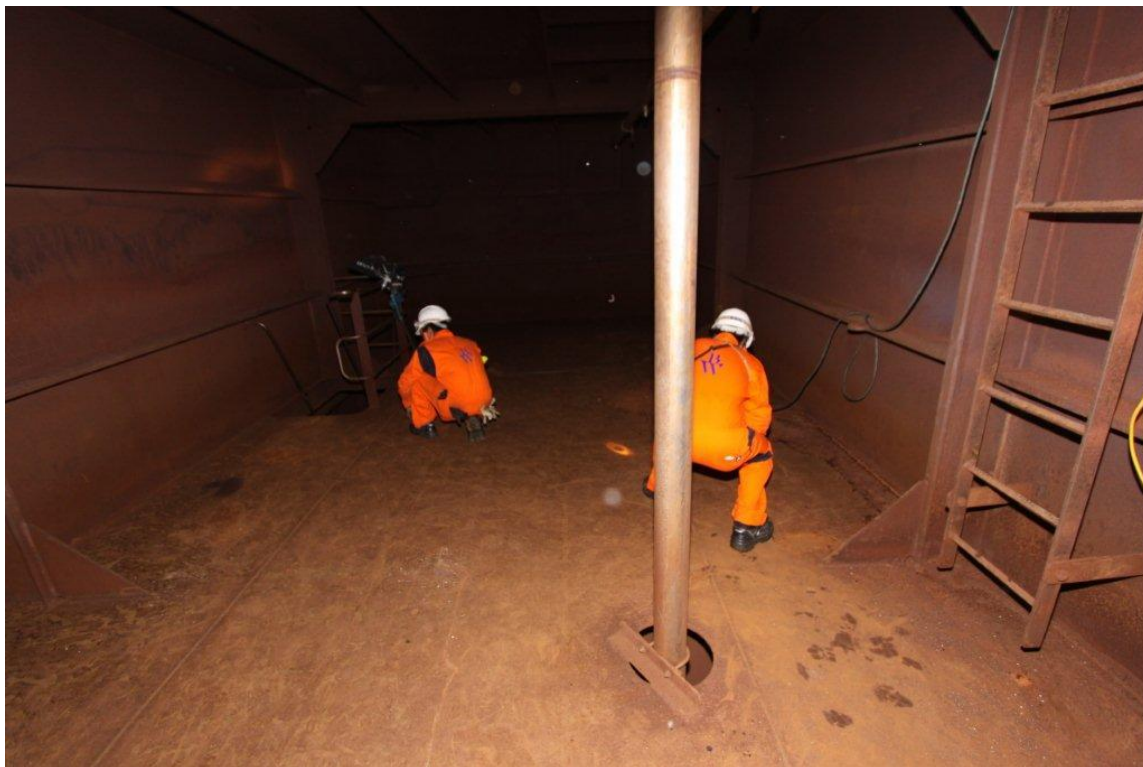
Like etter entret båsen tankdomen. Han kikket rundt seg for å lokalisere åpningen i dekk før han gikk bort til matrosen. Det var fremdeles ikke rigget til lys i tanken, men begge to hadde lykter og var komfortable med at dette var tilstrekkelig inntil videre. Begge jobbet med å klargjøre utstyret, med ryggen til entringsleideren, se figuren under.

Figur 5: Bilde fra «lower dome». Båsens og matrosens omtrentlige posisjoner. Foto: Politiet i Asker og Bærum

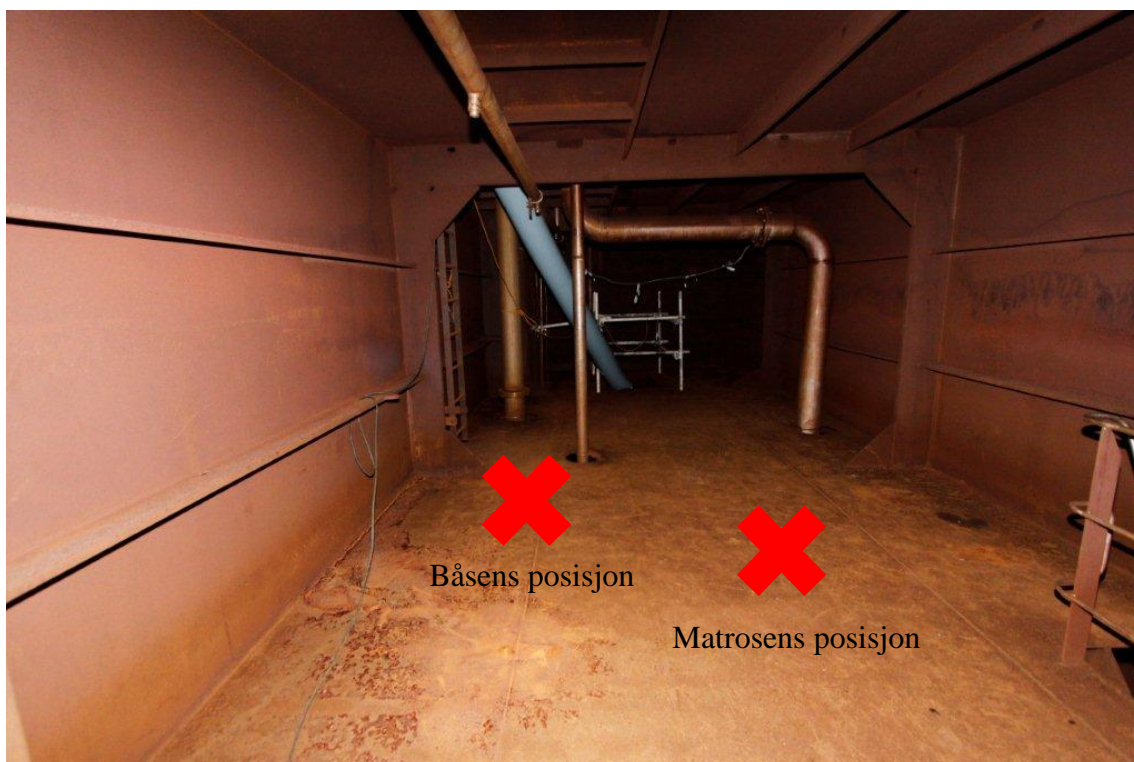
Figur 6: Bilde fra «lower dome». Det usikrede hullet sees bakerst i bildet. Sperringen var ikke på plass på ulykkestidspunktet. Bildet viser også ventilasjonsslangen som var ført ned i tanken gjennom det åpne usikrede hullet. Båsen og matrosens omtrentlige arbeidsposisjon er markert med røde kryss. Foto: Politiet i Asker og Bærum

Før ulykken hadde Sembawang Shipyard utstedt en entringstillatelse for den aktuelle tanken der det var krysset av for at det var anordnet ventilasjon og adekvat belysning, samt at usikrede åpninger var sikret. Overstyrmannen og dekkskadetten hadde inspisert tanken dagen før ulykken og funnet at tanken var dårlig ventilert, ikke belyst og at det var en usikret åpen vedlikeholdsluke i dekket i «lower dome».

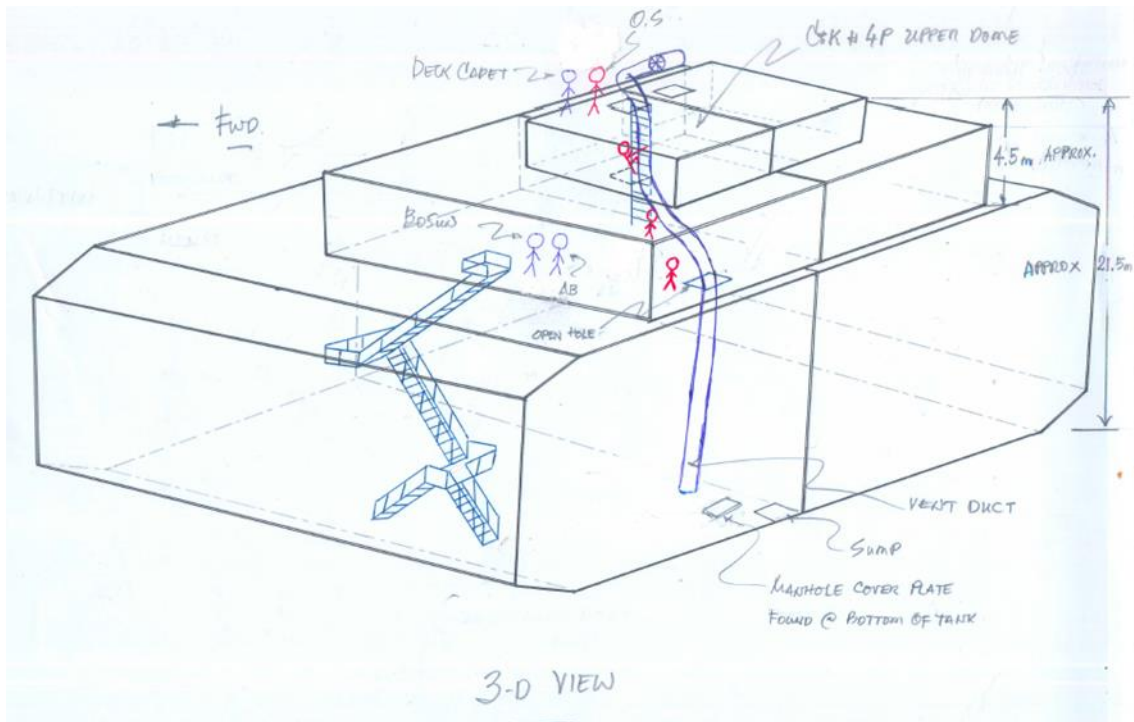
Figur 7: 3D-tegning av lastetank 4S og 4P. Skissen viser plasseringen/bevegelsene til besetningen som var nede i tanken da ulykken skjedde. Illustrasjon: BW Havfrost

Båsen overhørte en melding over radioen fra kadetten til overstyrmannen om at lettmatrosen entret tanken. Lettmatrosen hadde bare ca. 4,5 meter å klatre ned en vertikal leider, så da båsen etter kort tid ikke hadde sett eller hørt ham ble han urolig. Basert på mannskapets forklaringer antar Havarikommisjonen at det har gått mindre enn to minutter fra lettmatrosen entret toppen av tanken til han hadde falt ned i den åpne vedlikeholdsluken.
