RAPPORT

Sjø 2016/09

RAPPORT OM SJØULYKKE - SJARKEN STORTINN JR. FORLIS UTENFOR RØST 6. APRIL 2015

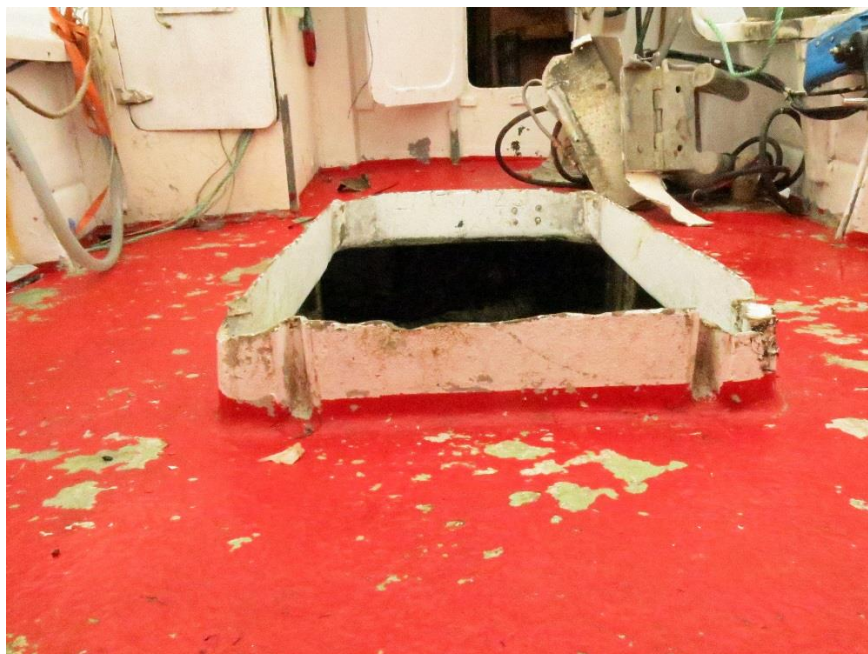
Høyden på karmen til lasteluka var kappet fra opprinnelig 38 cm ned til en ujevn kant som var ca. 15 cm høy i snitt med en minste høyde i aktre styrbord hjørne på 10 cm (se figur 5). Nedkuttingen var utført av en tidligere eier av sjarken. Havarikommisjonen har fått forklart av den nye eieren at dette sannsynligvis var gjort av praktiske hensyn for å få bedre dekksplass, blant annet for å lette adkomst i forbindelse med håndtering av fisk og annet arbeid om bord. Den nye eieren var således kjent med denne endringen fra opprinnelig design.

Lukedekselet var ikke hengslet og kunne ikke terses fast. Dekselet fungerte som et løst lokk og var dermed utett mot lukekarmen.

Figur 5: Lasteromskarmen var kuttet ned av tidligere eier for å gjøre ferdsel og arbeid på dekk enklere. Foto: SHT

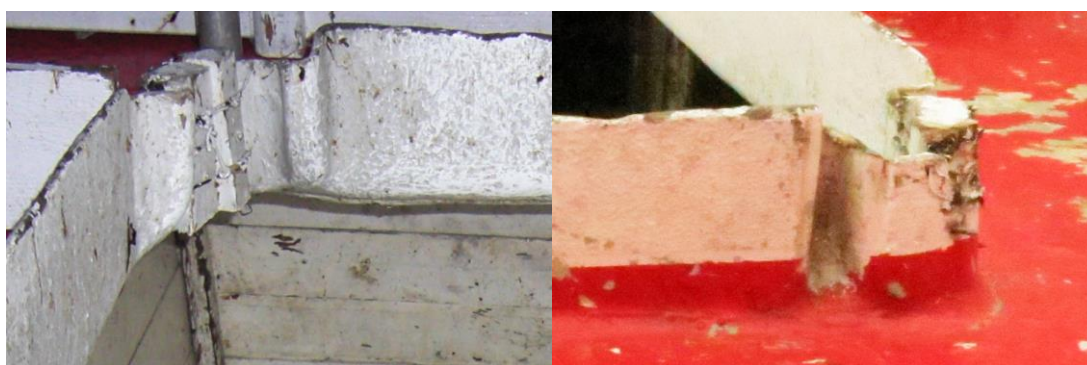
Figur 6: Styrbord hjørne av lasteromskarmen. Bilde til venstre viser karmen fra innsiden. Foto: Eier. Til høyre ser man karmen fra utsiden. Foto: SHT

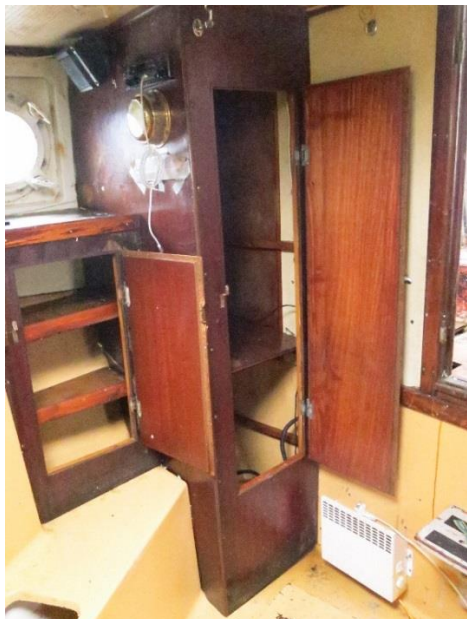
Overlevingsdrakter var plassert i et skap nede i lugaren. Fra utvendig dekk måtte man gå gjennom styrhuset og ned leideren til lugaren for å få tilgang til overlevingsdraktene.

Figur 7: Overlevingsdrakter var plassert i et skap i lugaren. Foto: SHT

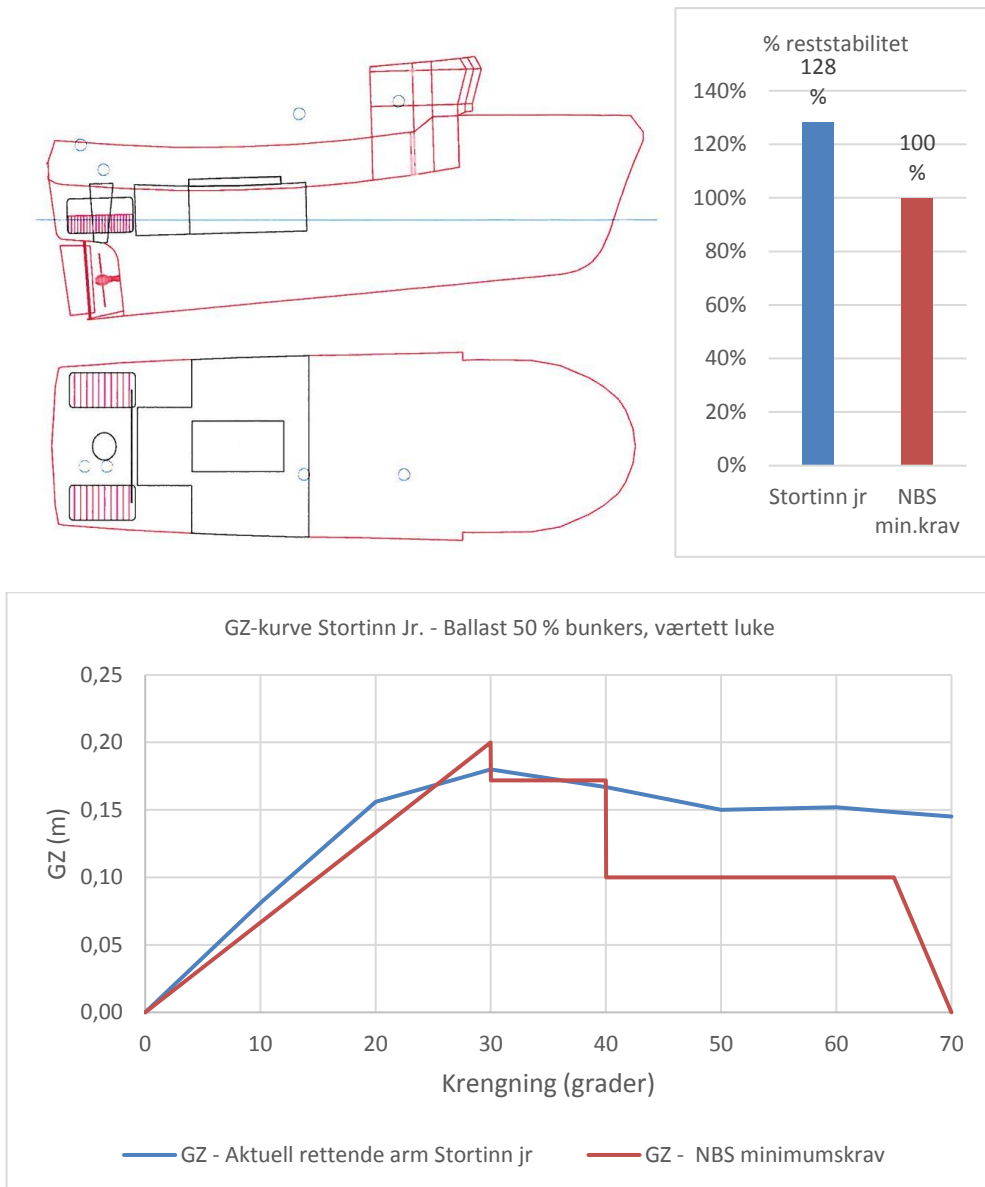
Figur 11: Diagrammet viser fartøyet i ballast med 50 % bunkers. I denne oppstillingen er det forutsatt at luken til lasterommet er lukket og værtett. Kilde: SHT

Som det fremkommer av GZ-kurven til Stortinn Jr. i figur 11 tilfredsstiller ikke fartøyet samtlige stabilitetskriterier i NBS. GZ-kurven har imidlertid meget god utstrekning, til langt over 70° krengning, og diagramboksen øverst til høyre viser at fartøyet har god reststabilitet, ca. 28 % over minstekravet i NBS.

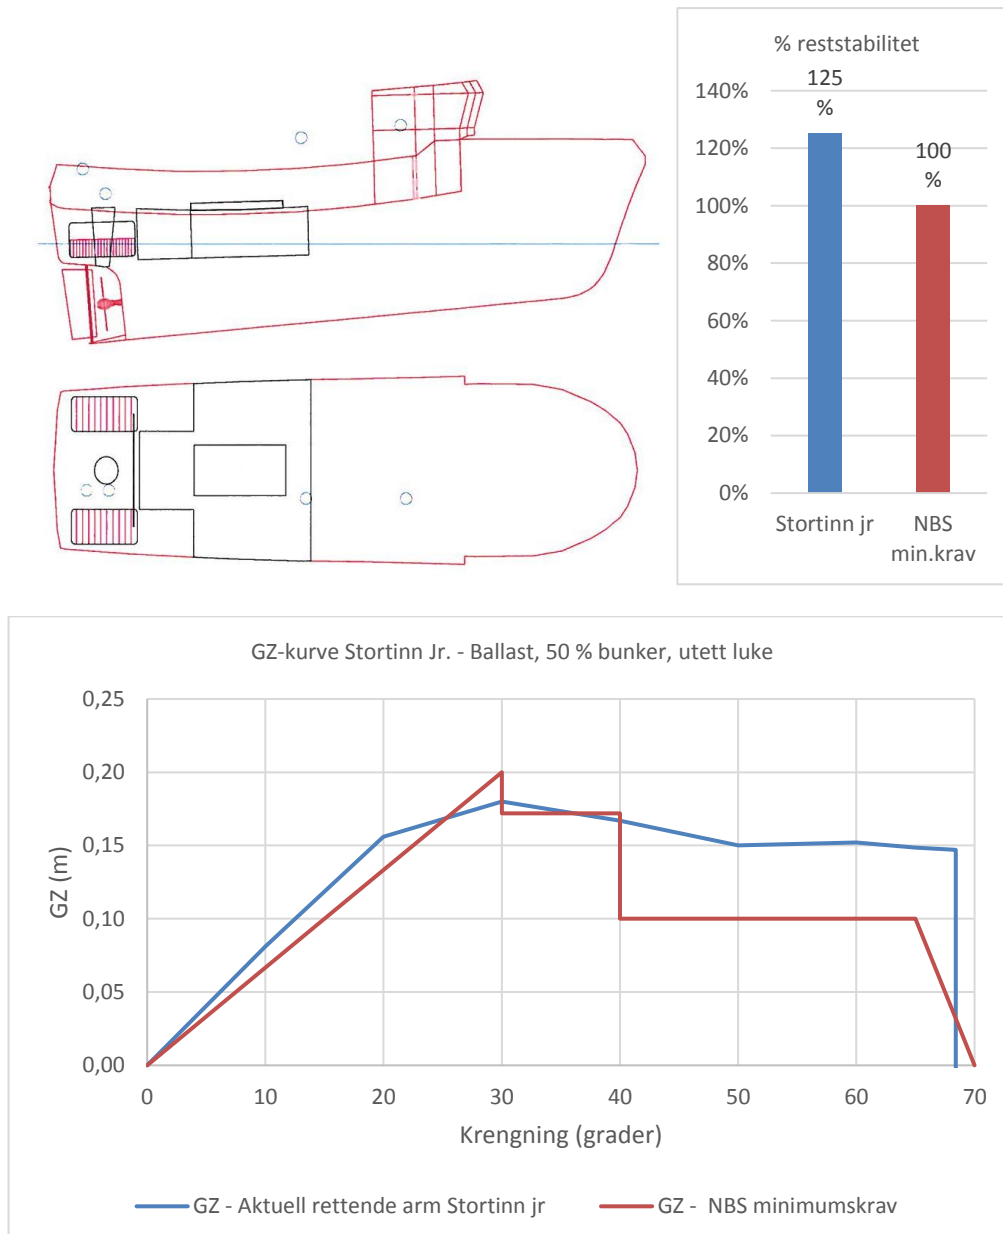
Figur 12: Diagrammet viser fartøyet i ballast med 50 % bunkers. I denne oppstillingen er det lagt inn at lukeåpningen til lasterommet ikke er værtett, slik som ved forlistilstanden. Kilde: SHT

Som det fremkommer av GZ-kurven til Stortinn Jr. i figur 12 tilfredsstiller ikke fartøyet samtlige stabilitetskriterier i NBS. GZ-kurvens utstrekning er nå redusert til ca. 68° krengning, men diagramboksen øverst til høyre viser at fartøyet likevel har god reststabilitet, ca. 25 % over minstekravet i NBS.

Det at GZ-kurven til Stortinn Jr. avbrytes ved ca. 68° krengning skyldes at den nedkuttete lukekarmen her kommer i vann. Fartøyet vil da få vannfylling, kantre, og forlise. Det at lukekarmen ikke kommer i vann før ved 68° krengning har sin bakgrunn i at fartøyet i denne lastetilstanden har et relativt stort fribord.

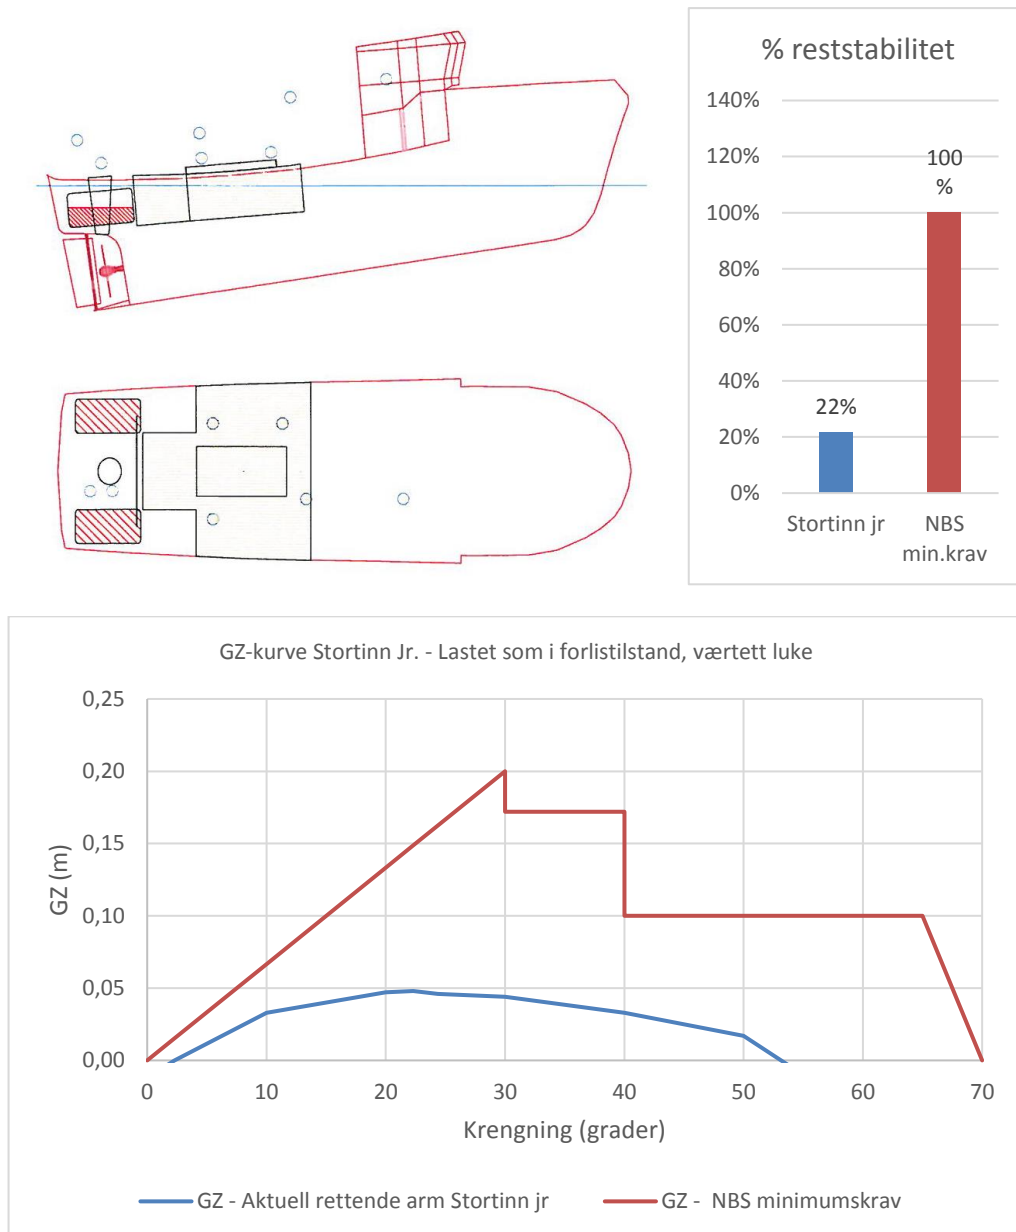
Figur 13: Diagrammet viser fartøyet lastet som i forlistilstanden. I denne oppstillingen er det lagt inn at luken til lasterommet er lukket og værtett for å illustrere effekten av værtett lukning. Kilde: SHT

Som det fremkommer av GZ-kurven til Stortinn Jr. i figur 13, tilfredsstiller ikke fartøyet noen av stabilitetskriteriene i NBS. GZ-kurvens utstrekning er nå redusert til ca. 54° krengning, og diagramboksen øverst til høyre viser at fartøyet dramatisk har fått redusert reststabiliteten til ca. 80 % under minstekravet i NBS. Fartøyet er i denne tilstanden å anse som kritisk.

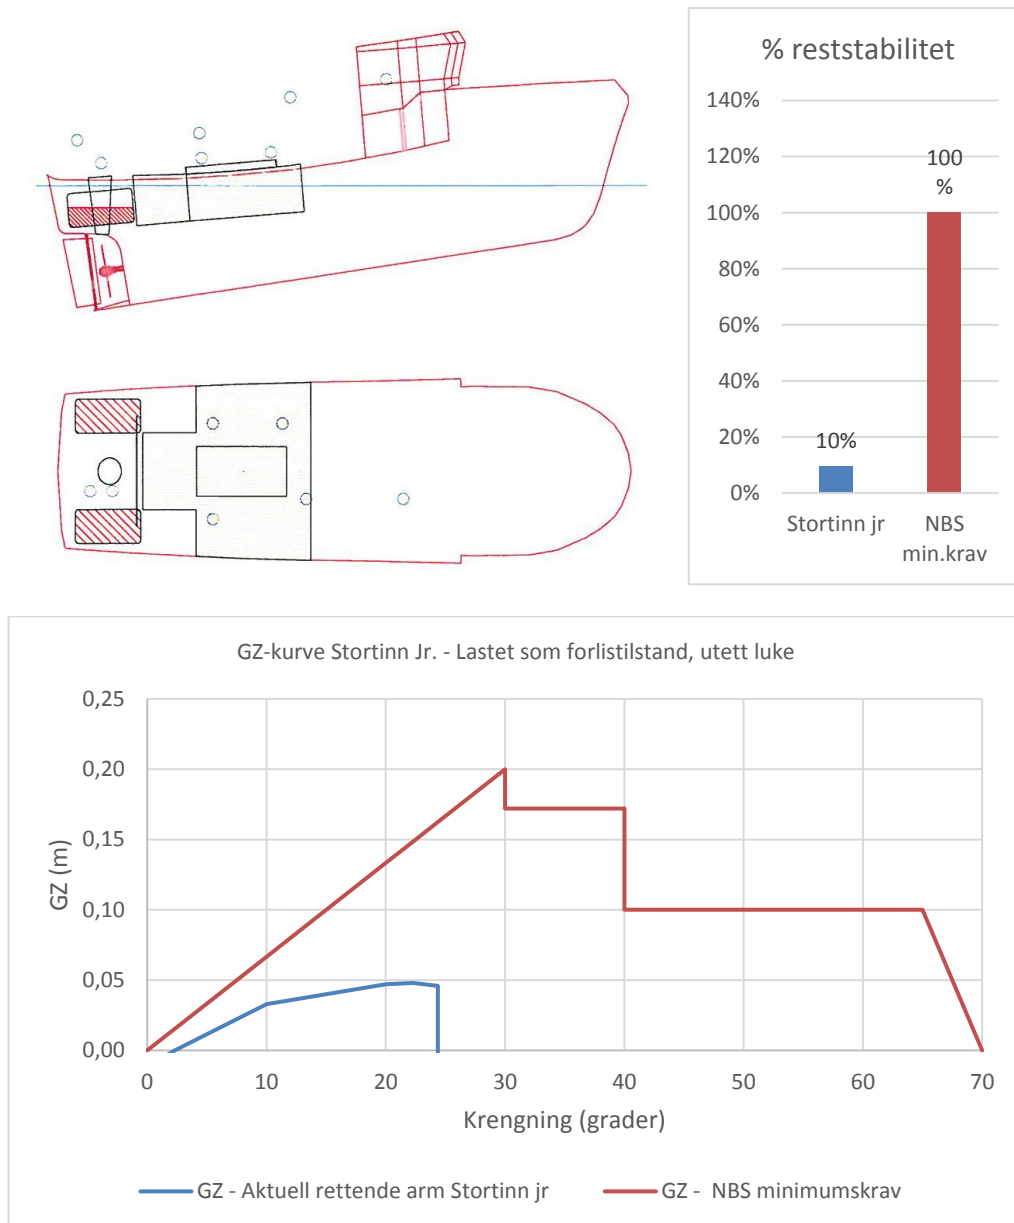
Figur 14: Diagrammet viser fartøyet lastet som i forlistilstanden. I denne oppstillingen er det lagt inn at lukeåpning til lasterommet ikke er værtett, slik som ved forlistilstanden. Kilde: SHT

Som det fremkommer av GZ-kurven til Stortinn Jr. i figur 14 tilfredsstillers ikke fartøyet noen av stabilitetskriteriene i NBS. GZ-kurvens utstrekning er nå redusert til ca. 24° krengning, og diagrammet øverst til høyre viser at fartøyet ytterligere har fått redusert reststabiliteten til ca. 90 % under minstekravet i NBS. Fartøyet's stabilitet er i denne tilstanden å anse som svært kritisk, og det nærmer seg i praksis en kantringssituasjon. Kun mindre ytre påkjenninger vil føre til kantring og forlis. Dette kan f.eks. være litt ugunstige vær- og bølgeforhold, mindre vannansamling på dekk o.l.

Det at GZ-kurven til Stortinn Jr. avbrytes ved ca. 24° krengning skyldes at den nedkuttede lukekarmen her kommer i vann. Fartøyet vil da få vannfylling, kante, og forlise. Det at lukekarmen nå kommer i vann allerede ved 24° krengning har sin bakgrunn i at fartøyet i denne lastetilstanden har et marginalt fribord og at lukekarmen er nedkuttet.

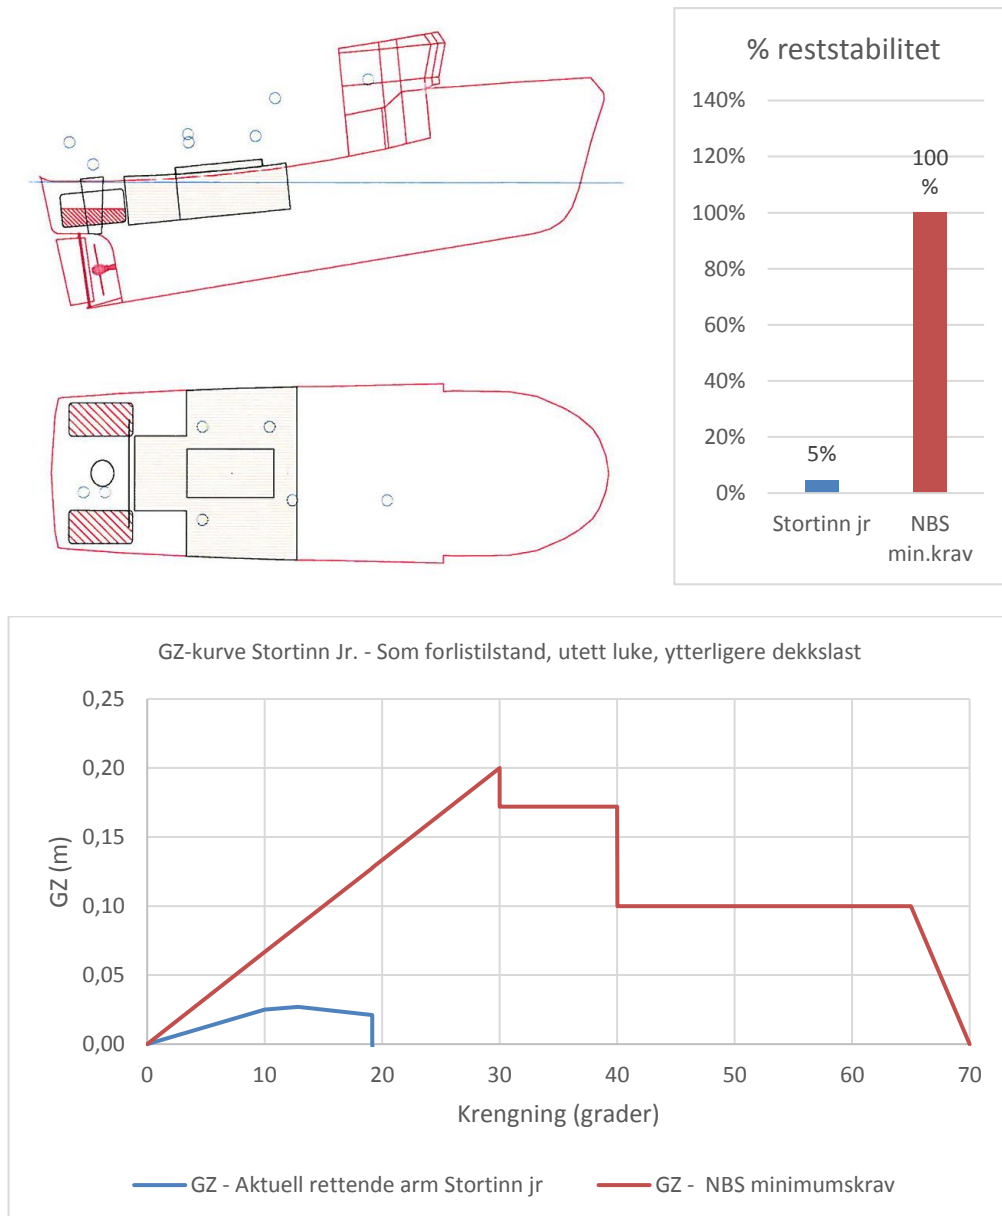
Figur 15: Diagrammet viser fartøyet lastet som i forlistilstanden, men med ytterligere ca. 550 kg dekkslast. Kilde: SHT

SHT er opplyst om at fartøyet var lastet som vist i figur 15 ved en tidligere anledning, og det er derfor relevant å vurdere hvorfor fartøyet ikke kantret og forliste på denne turen. Lukeåpning til lasterommet er forutsatt å ikke være værtett, slik som ved forlistilstanden.

Som det fremkommer av GZ-kurven til Stortinn Jr. i figur 15 tilfredsstiller ikke fartøyet noen av stabilitetskriteriene i NBS. GZ-kurvens utstrekning er nå redusert til ca. 18° krengning, og diagramboksen øverst til høyre viser at fartøyet ytterligere har fått redusert reststabiliteten til ca. 95 % under minstekravet i NBS. Fartøyets stabilitet er i denne tilstanden å anse som svært kritisk. Kun mindre ytre påkjenninger vil føre til kantring og forlis. Det at fartøyet ikke kantret og forliste på denne turen kan skyldes tilfeldigheter som f.eks. at vær- og bølgeforholdene var bedre enn på ulykkesdagen.
