RAPPORT

Sjø 2016/10

RAPPORT OM SJØULYKKE - VIKING 7, LG8351, KANTRET NORDVEST AV MEHAMN 6. JULI 2014

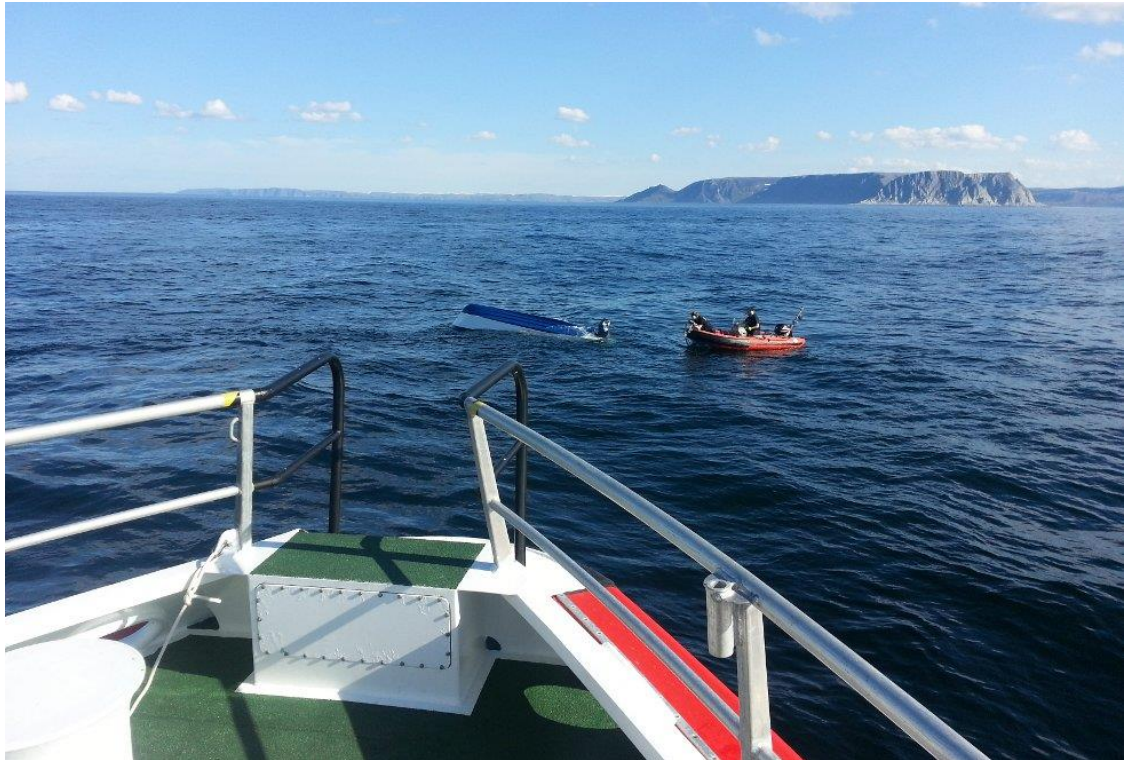
Figur 2: Viking 7 flyter med kjølen opp etter kantringen. Foto: Redningskøyta Odin

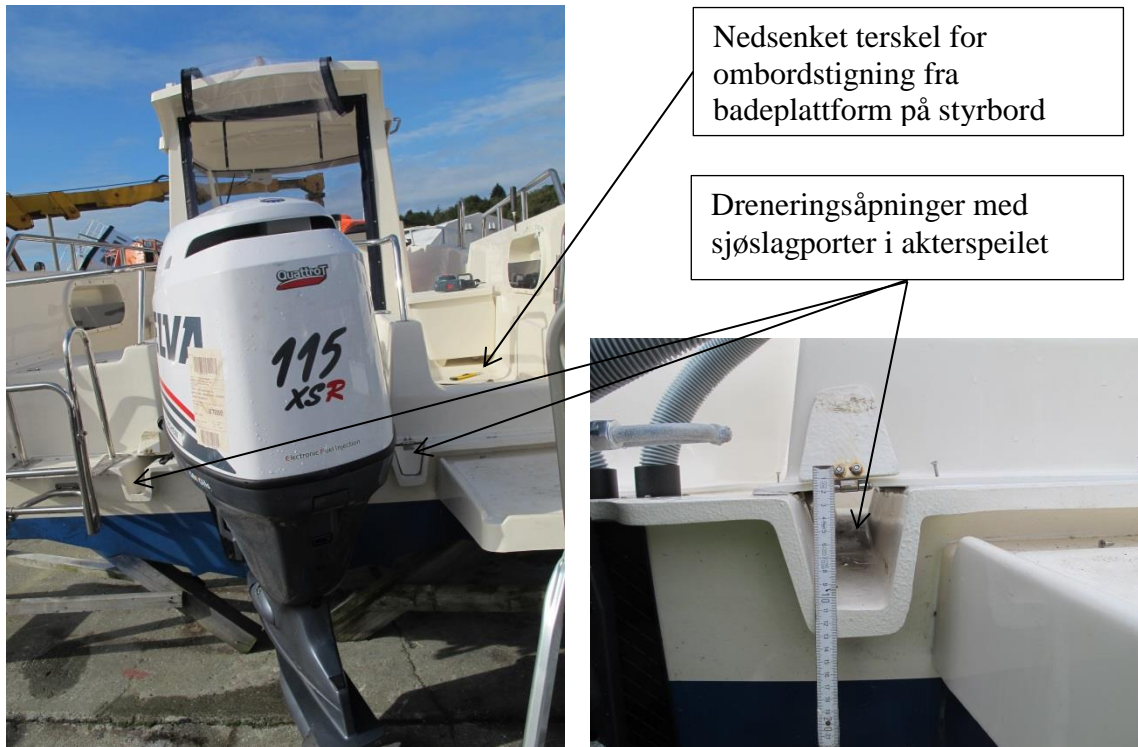
Havarikommisjonens undersøkelse har avdekket at dreneringsåpningene i akterspeilet ikke tilfredsstilte kravene til minimum fribord for fyllingsåpninger i ISO standardene som underbygget forskrift 20. desember 2004 nr. 1820 om produksjon og omsetning av fritidsfartøy mv. Bakgrunnen for dette var at produsenten hadde misforstått kriteriene for å fravike kravene.

Figur 4: Viking 7 var arrangert med to dreneringsåpninger i akterspeilet. Videre hadde fartøyet en nedsenket terskel i akterspeilet for å lette ombordstigningen. Foto: SHT

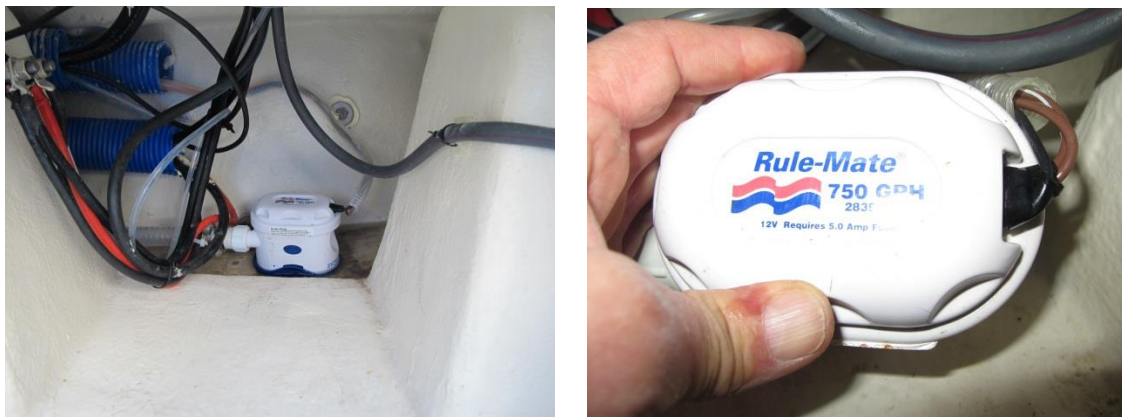
Figur 5: Viking 7 var arrangert med lensepumpe plassert helt akter under dørken. Foto: SHT

Det var installert en elektrisk lensepumpe helt akter i rommet under dørken på Viking 7. Pumpen var designet slik at den skulle starte automatisk når vannivået rundt pumpen var 7 cm over bunnen. Pumpen kunne i tillegg aktiveres manuelt og uavhengig av vannivået ved hjelp av en bryter på panelet i styrehuset. Havarikommisjonen mener derfor at Viking 7 i utgangspunktet tilfredstilte kravet til deteksjon av eventuell vannansamling under innerliner. Til tross for dette var mangelen på observasjoner i forhold til hva som skjedde da fartøyet ble vannfylt, en av de utløsende faktorene til at ulykken skjedde.

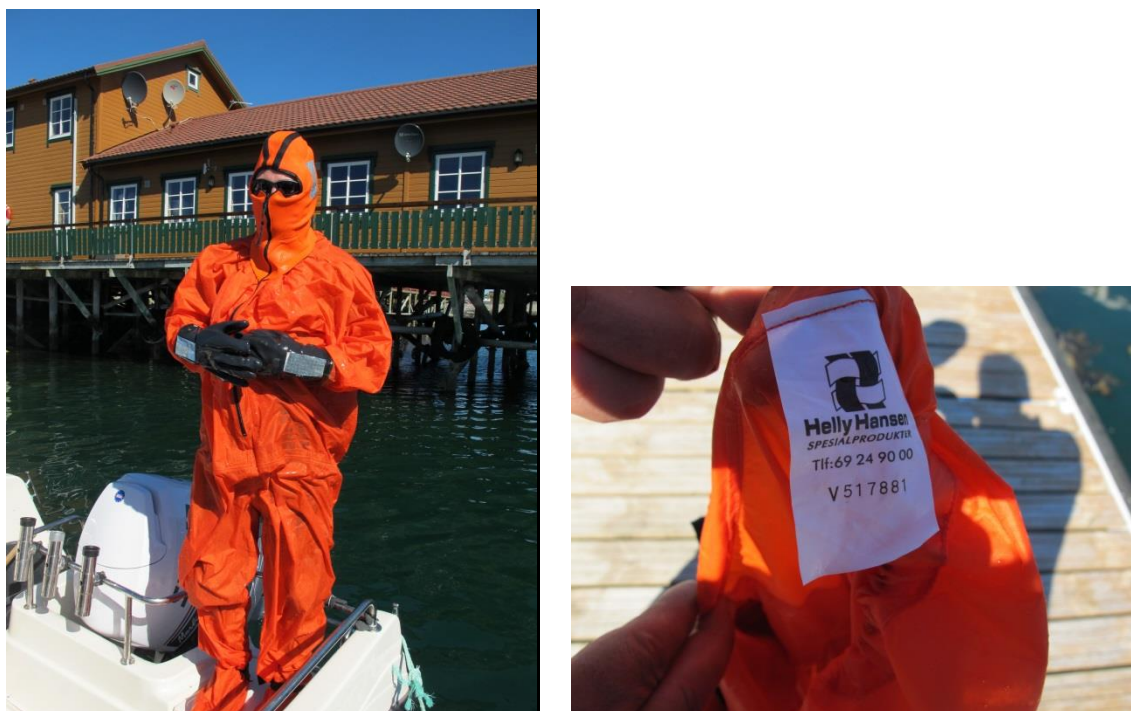
Figur 6: Viking 7 var utstyrt med termiske beskyttelsesdrakter til alle om bord. Foto: SHT

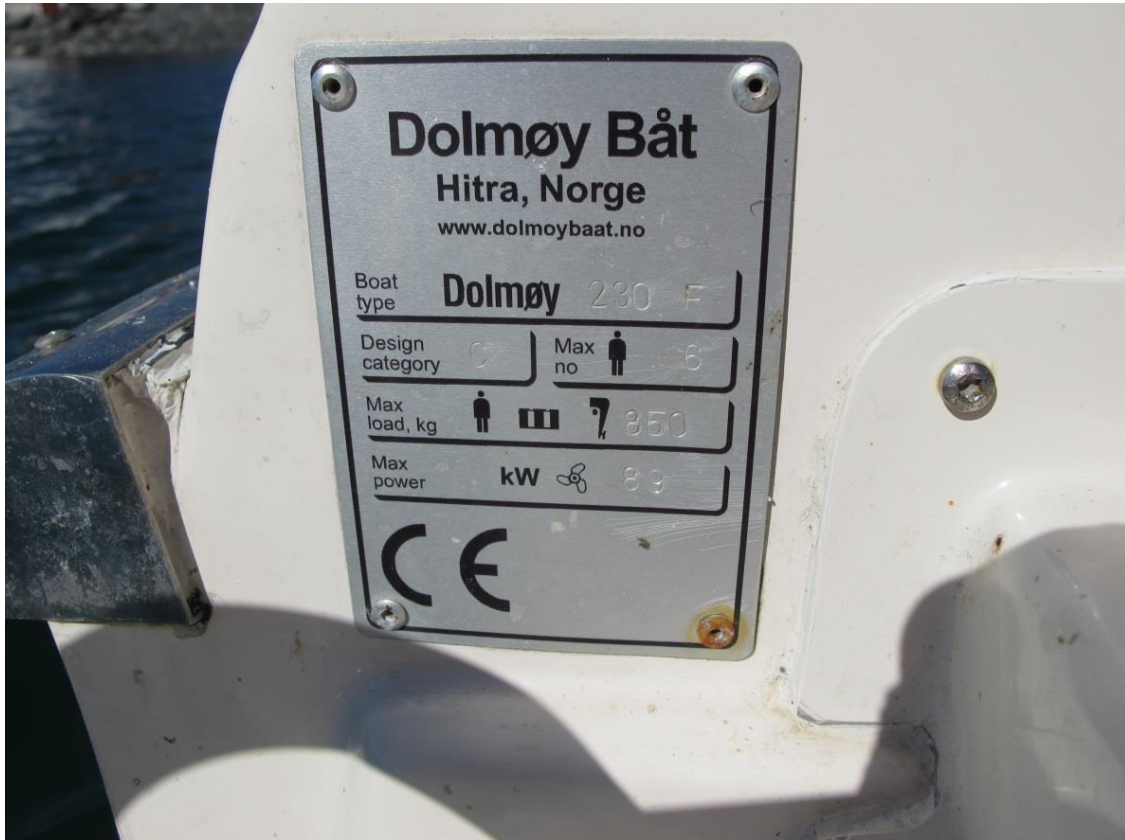
I henhold til CE-merket og brukerveiledningen som fulgte de første fartøyene i serien Dolmøy 230 Fisker fra produsenten, skulle antall personer om bord begrenses til maksimalt 6, og total vekt av personer, last, utstyr, motor og drivstoff skulle begrenses til maksimalt 850 kg. I mars 2012 nedjusterte imidlertid produsenten begrensningen på antall personer til 4-6, i kombinasjon med en total vekt 775 kg.

Figur 7: Bilde av produsentskiltet på de første båtene av typen Dolmøy 230 Fisker. I henhold til produsentskiltet skal antall personer om bord begrenses til maksimalt 6, og total vekt av personer, last, utstyr, motor og drivstoff skal begrenses til maksimalt 850 kg. Senere ble antall personer nedjustert til 4-6, i kombinasjon med en total vekt 775 kg. Foto: SHT

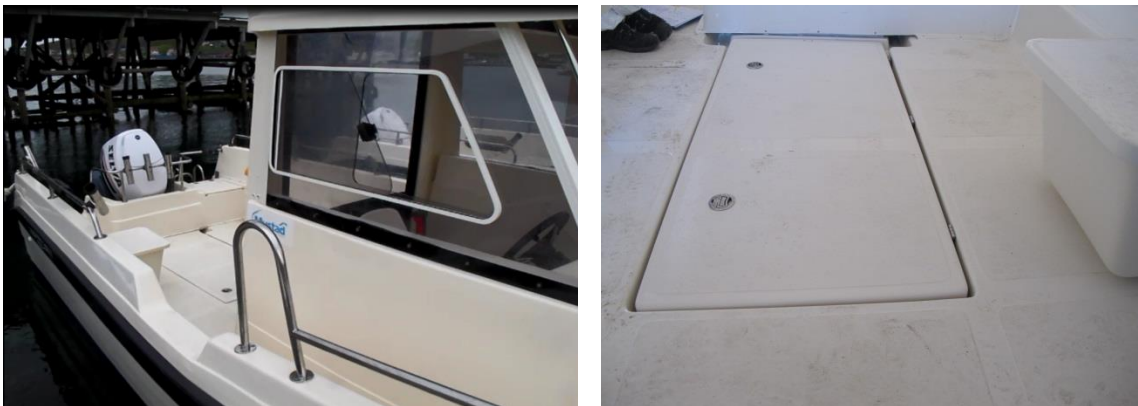
Luken i dørken aktenfor styrehuset, som hadde en lysåpning på 1240 mm x 505 mm, var omsluttet av en nedsenket drengkanal som skulle lede eventuelt vann på dørken akterover til dreneringsåpningene i akterspeilet. Toppen av lukekarmen lå 20 mm under dørknivået. Deksløt, som var hengslet på babord side, kunne tilsettes med to terser på styrbord side av dekslet. Normalt var Dolmøy 230 Fisker utstyrt med pakning mellom lukedeksel og anleggsflate, men Viking 7 hadde blitt levert fra produsenten uten pakning. Produsenten hadde ettersendt pakninger til Nordkyn Nordic Safari AS noen dager før ulykken, men pakningen hadde ikke blitt montert om bord. Luken ville ha vært tettere med pakning enn uten, men Havarikommisjonen mener at luken ikke tilfredsstilte kravene til tetthet, jf. kap. 1.8.2.3, selv med påmontert pakning. Luken var derfor å anse som et potensielt fyllingspunkt, uavhengig om det hadde vært montert pakning eller ikke.

Figur 8: Luken i dørken aktenfor styrehuset. Luken var hengslet på babord side. På styrbord side var det arrangert to enkle terser. På begge sider i akterkant av luken vises åpningene for drenering av dørken. Foto: SHT

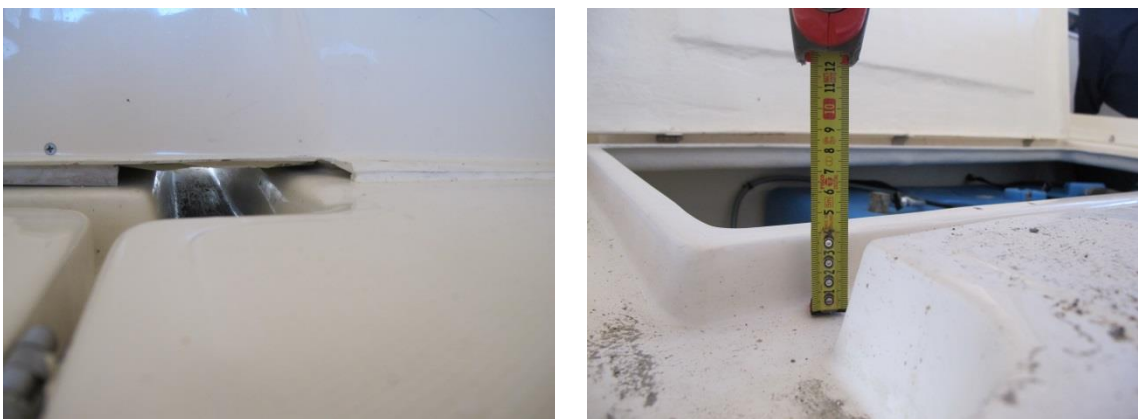
Figur 9: Bildet til venstre viser styrbord dreneringsåpning. Bildet til høyre viser karmen på luken, som hadde en høyde 35 mm over bunnen av dreneringskanalen og 20 mm under dørken. Foto: SHT

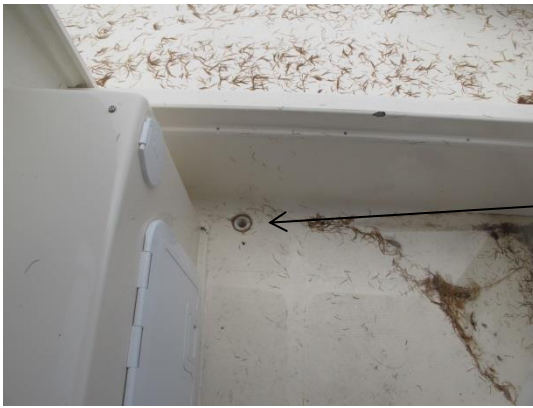
Dreneringsåpning som ledet vann ned fra den nedsenkede styrehusdørken og akterover under innerliner

Det var arrangert drenering fra den nedsenkede styrehusdørken ned til rommet under dørken. Under dørken var det påmontert en slange som ledet vann fra styrehuset og akterover til rommet under luken i dørken aktenfor styrehuset. Dreneringsåpningen i dørken i styrehuset, som ikke var arrangert med lukningsmiddel (f. eks. stoppekran), var et potensielt fyllingspunkt. Se figur 10.

Figur 10: Dreneringsåpningen styrehusdørken. Åpningen, som ikke var arrangert med lukningsmiddel, var plassert på styrbord side i akterkant av den nedsenkede styrehusdørken. Foto: SHT

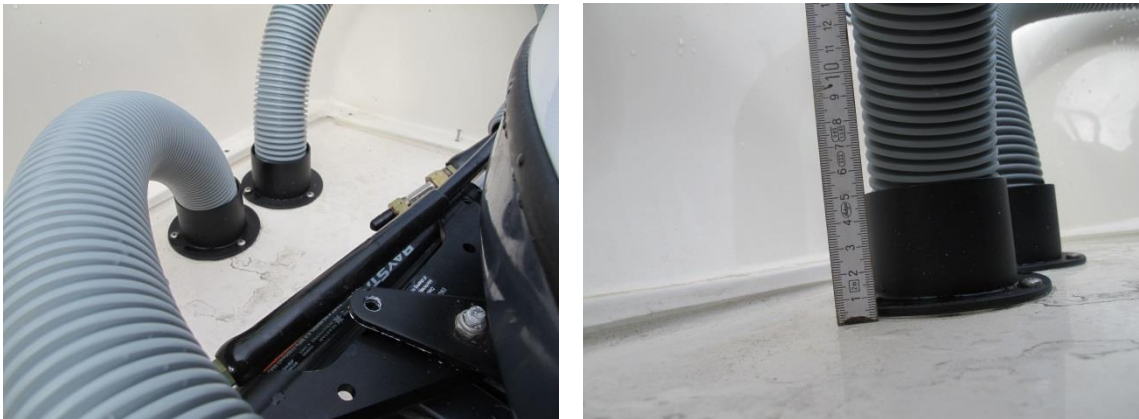
Størrelsen på hullene i skroget for gjennomføring av kabler og drivstoffrør til motor var tilpasset dimensjonen på kabler og rør. I tillegg var kablene/rørene lagt i fleksible slanger med mansjetter som var festet til skroget. Mansjettene var imidlertid stive slik at det var en viss glippe mellom mansjetter og slanger.

Figur 11: Arrangement for gjennomføring av kabler og drivstoffrør til motor. Foto: SHT

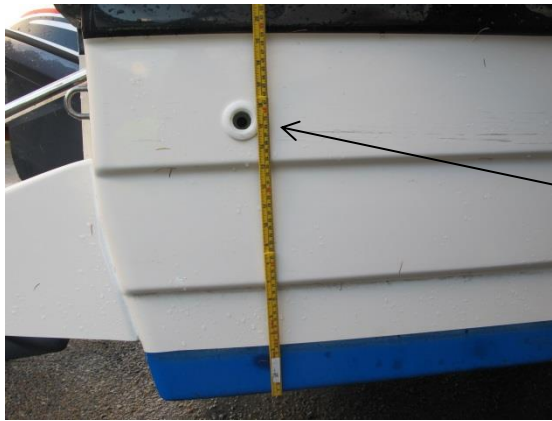
Utløp på styrbord side akter i skroget fra lensepumpen som var plassert under dørken akter

Utløpet fra lensepumpen var ført gjennom skroget på styrbord side akter, ca. 380 mm over fartøyets bunn, jf. figur 12.

Figur 12: Utløpet fra lensepumpen som var plassert under dørken akter. Utløpet var ført gjennom skroget på styrbord side akter, ca. 380 mm over fartøyets bunn. Foto: SHT

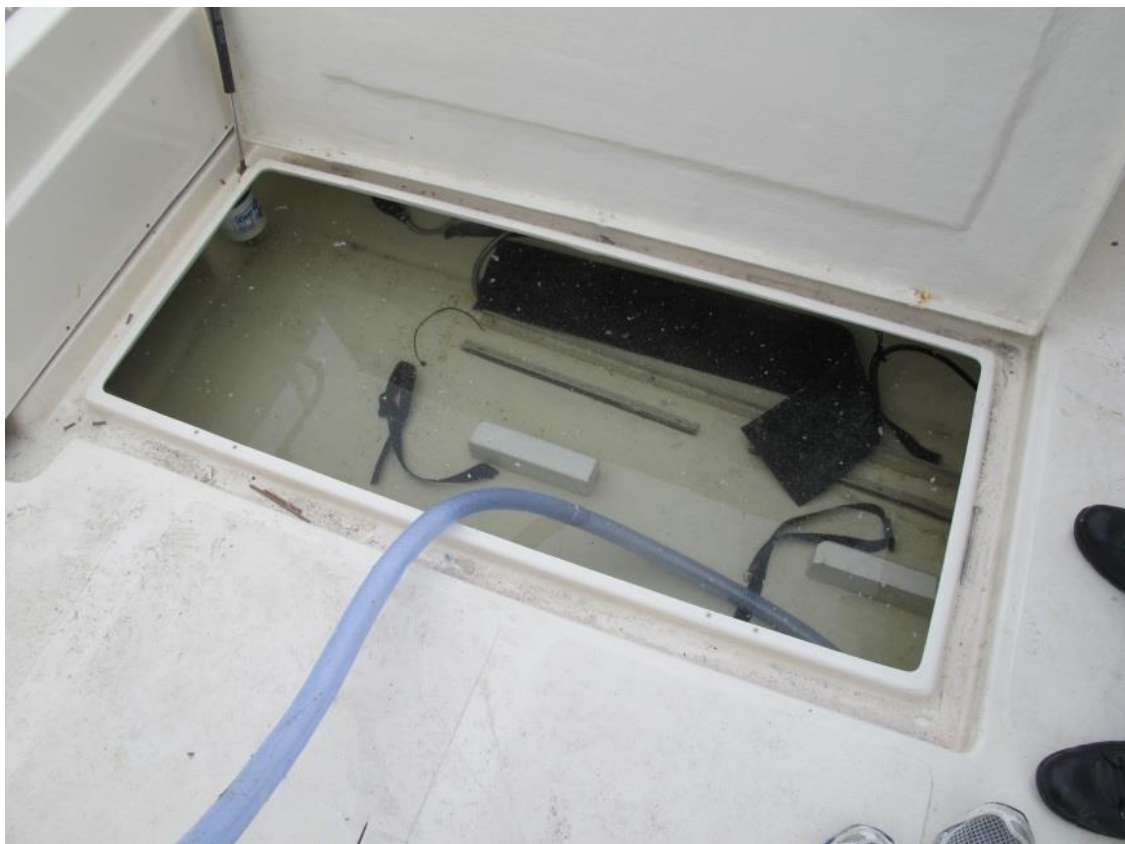
Figur 15: Fylling av rommet under dørken gjennom flushluken. Den fastmonterte drivstofftanken er fjernet. Foto: SHT

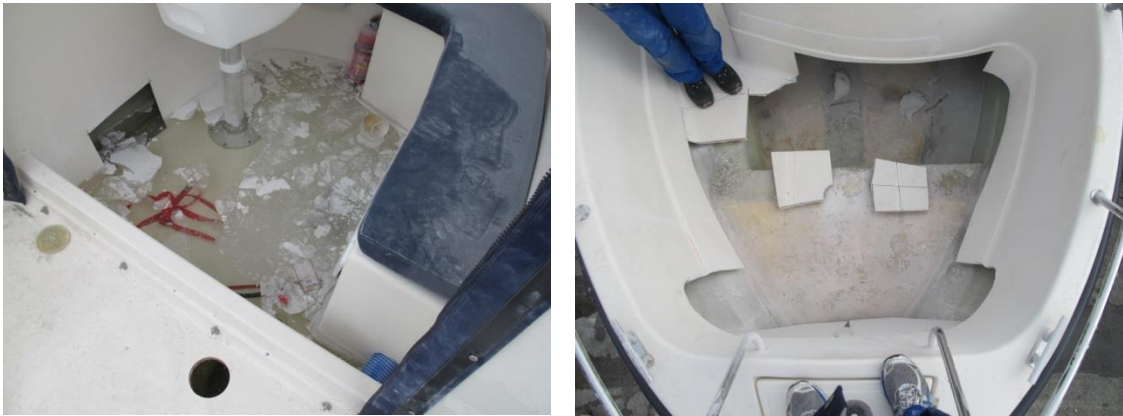
Etter hvert som vannivået i rommet som ble fylt steg, steg også vannivået under dørken videre forover i fartøyet.

Figur 16: Bildet til venstre viser hvordan styrehuset fylles med vann. Bildet til høyre viser at rommet under dørken helt forut også fylles med vann. Foto: SHT

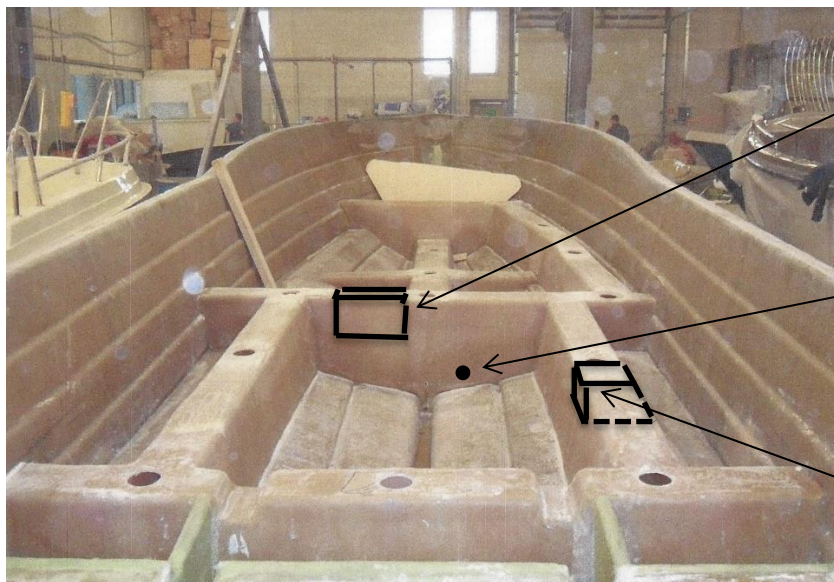
Ved nærmere undersøkelse viste det seg at gjennomføringen av dreneringsrøret fra styrehuset gjennom tverrskipsstiveren i forkant av rommet under flushluken, ikke var tett. Vanngjennomstrømningen gjennom stiveren rundt rørgjennomføringen var imidlertid mindre enn mengde vann som ble tilført rommet under luken, slik at vannspredningen videre forover i fartøyet ble forsinket i den innledende fyllingsfasen. Etter hvert ble imidlertid en større åpning i stiveren neddykket, slik at rommet forenfor stiveren fyltes med samme hastighet som rommet aktenfor stiveren. I tillegg til de to åpningene i tverrskipsstiveren var det også skåret ut en recess i overkant av langskipstiveren på styrbord side i rommet under flushluken. Figur 17 viser hvor det var åpninger i stiverne i rommet under flushluken.

Åpning skåret ut i overkant av tverrskipsstiver

Utett gjennomføring for drenerør nederst i tverrskipsstiver

Figur 17: Illustrasjon som viser hvor det var åpninger i stivere i rommet under flushluken. Foto: Dolmøy Gjestebrygge AS

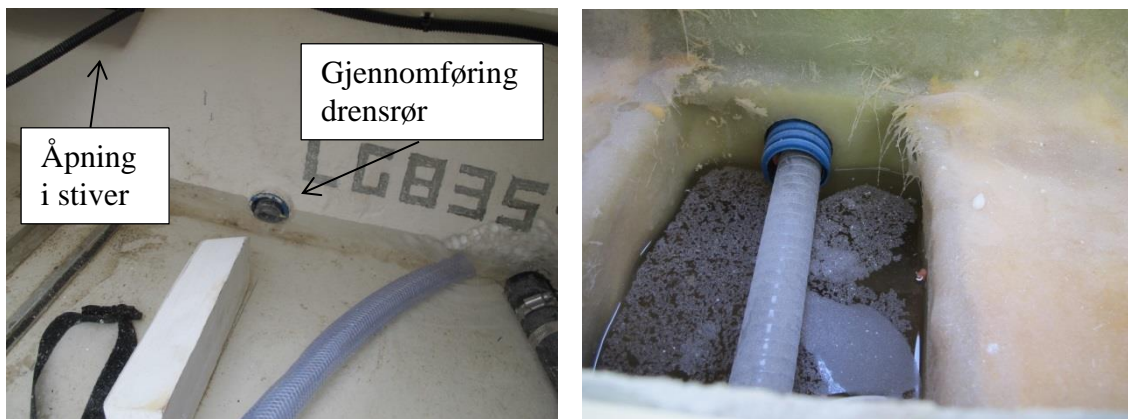
Figur 18: Bildet til venstre viser den utette gjennomføringen av drensørret fra styrehuset sett aktenfra, dvs. fra rommet under flushluken. Øverst i venstre hjørne vises en del av en større åpning i stiveren hvor vann uhindret kunne strømme aktenfra og forover under dørken. Bildet til høyre viser gjennomføringen av drensørret fra styrehuset sett forfra, dvs. fra rommet under styrehuset. Foto: SHT

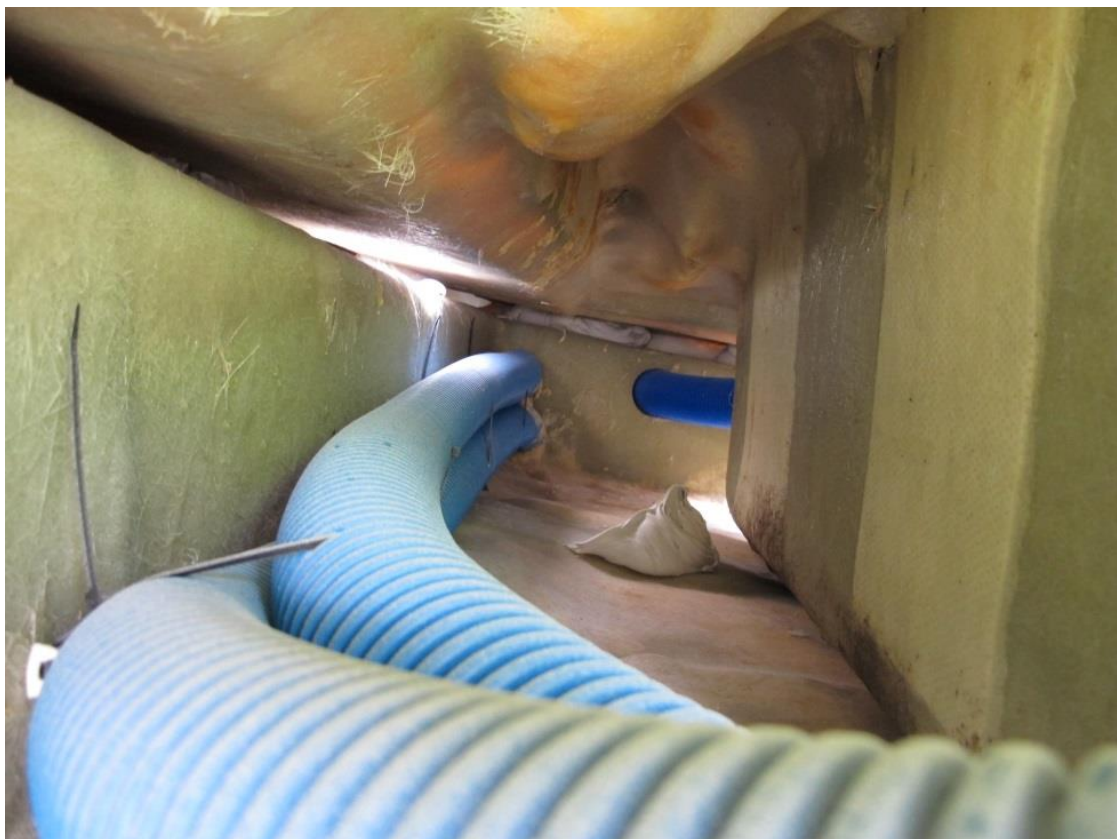
I tillegg til å avdekke at vann kunne forflytte seg fritt under dørknivå, avdekket undersøkelsen at det var relativt store volumer under dørken, blant annet på styrbord side av styrehuset og forenfor styrehuset, som ikke var skummet.

Figur 19: Volum (som ikke var skummet) under dørk styrbord for styrehuset. Bildet er tatt forfra og akterover. Foto: SHT

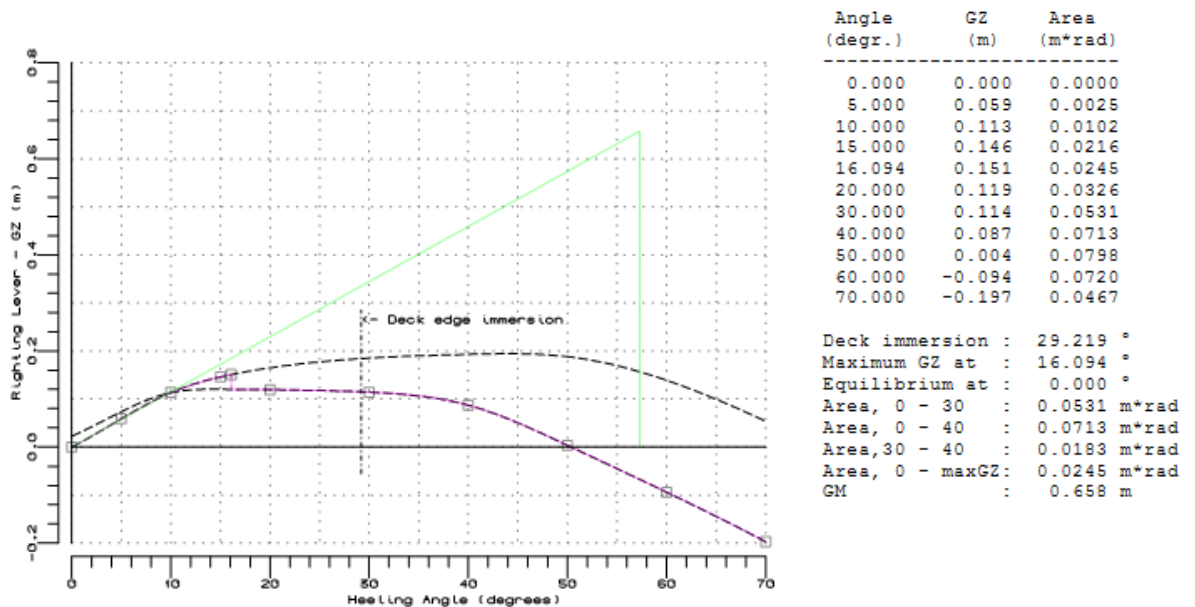
forlistilstanden (faktiske vekter) før vanninntrenging. Figuren viser to GZ kurver. Den øverste (svarte) GZ kurven viser rettende arm forutsatt at vann ikke har trengt inn gjennom fyllingsåpninger. Den nederste GZ kurven viser rettende arm dersom vann har trengt inn gjennom fyllingsåpninger og fylt rommet over innerliner. Innerliner forutsettes da å være tett slik at vannet ikke renner videre ned i rommet mellom ytre skrog og innerliner.

Figur 23: Fartøyets statiske stabilitet i forlistilstanden før vanninntrenging og med fiskere jevnt fordelt om bord. Den øverste (svarte) GZ kurven viser rettende arm forutsatt at vann ikke har trengt inn gjennom fyllingsåpninger. Den nederste GZ kurven viser rettende arm dersom vann har trengt inn gjennom fyllingsåpninger og fylt rommet over innerliner. Illustrasjon: SHT

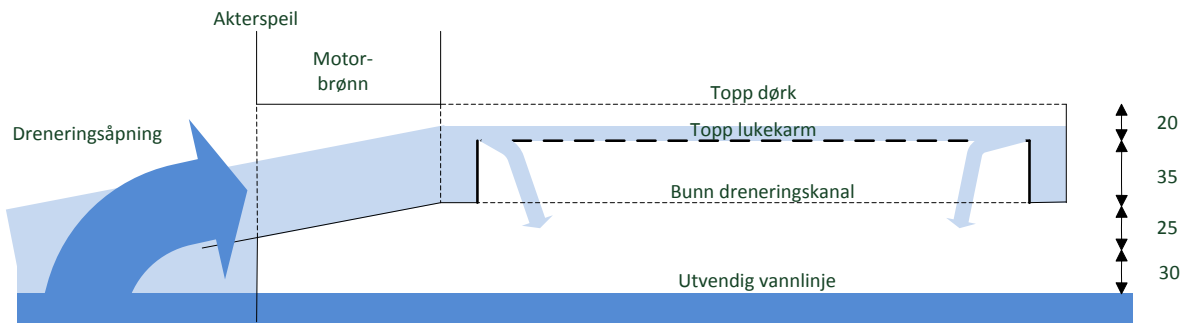
Figur 24: Skjematisk fremstilling av vanninntrengingen i profil. Fribordet fra vannlinjen til toppen av lukekarmen i forlistilstanden var ca. 90 mm. Skissen er ikke i skala. Mål oppgitt i mm. Illustrasjon: SHT

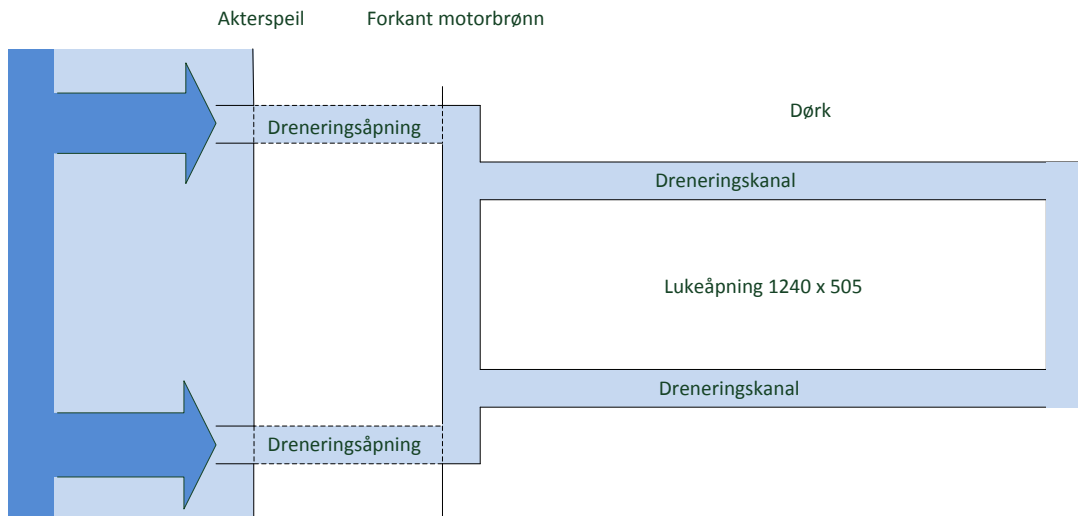
Figur 25: Skjematisk fremstilling av vanninntrengingen i plan. Havarikommisjonen mener vann har samlet seg i dreneringskanalen rundt luken i dørken, og ettersom lukedekslet var utett har vann trengt videre gjennom lukeåpningen (over toppen av lukekarmen) og ned i rommet under dørken. Skissen er ikke i skala. Mål oppgitt i mm. Illustrasjon: SHT

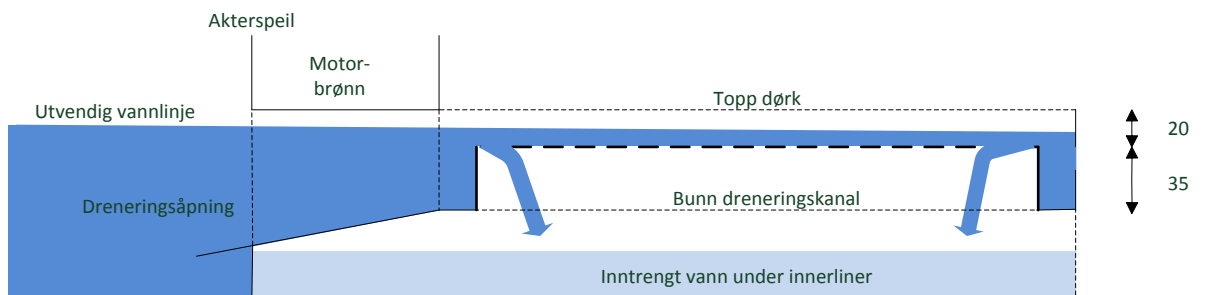
Etterhvert som vann trengte inn i fartøyet, økte dypgangen slik at nivåforskjellen mellom vannlinjen og toppen av lukekarmen ble ytterligere redusert. Dermed økte sannsynligvis vanninnstrømningshastigheten ytterligere. Ettersom hele dreneringskanalen lå under dørknivå registrerte ikke guiden og turistfiskerne hva som skjedde.

Figur 26: Skjematisk fremstilling av det videre hendelsesforløpet etter at dypgang og akterlig trim har økt som følge av vanninntrengingen, slik at utvendig vannlinje blir liggende over toppen av lukekarmen. Illustrasjon: SHT

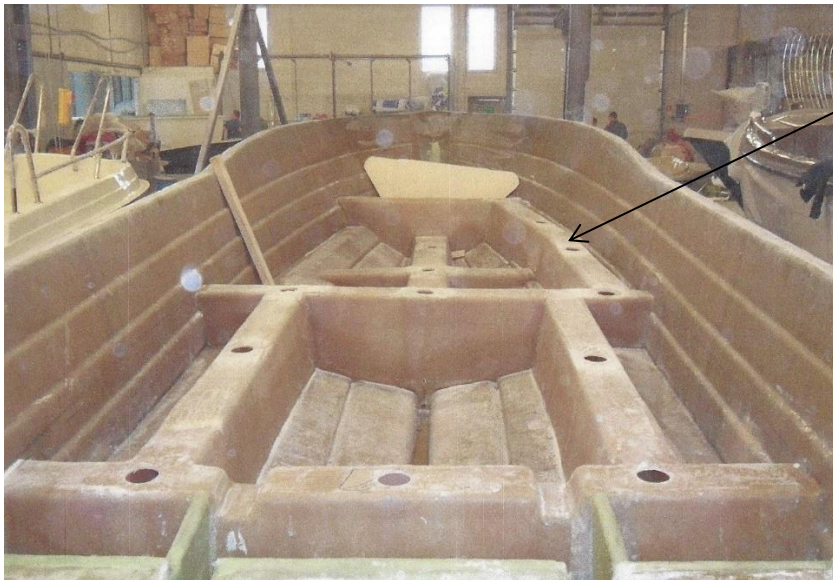
Asymmetrisk avstiving og skumming av skroget

Rommet under innerliner var for øvrig asymmetrisk som følge av at styrehuset var plassert på babord side, jf. figur 27. Denne asymmetrien førte til at fartøyet ville ha en tendens til å krenge/kantre mot babord ved vannfylling av skroget.

Figur 27: Bildet viser asymmetrien i skrogstrukturen som følge av at styrehuset var plassert mot babord side. Foto: Dolmøy Gjestebrygge AS

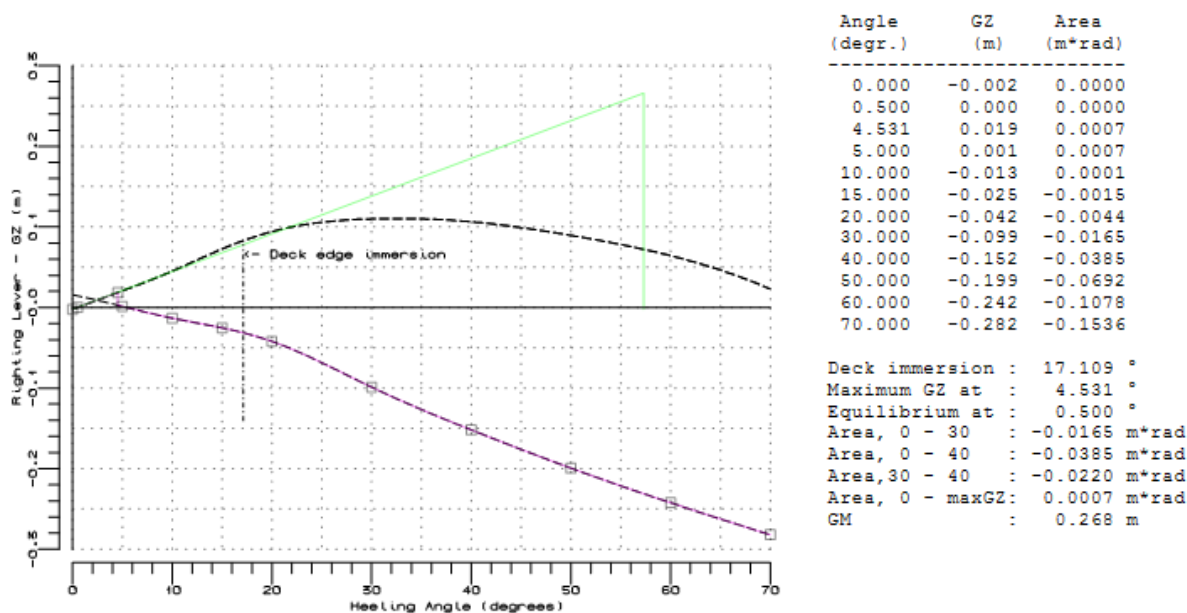
Vanninntrengingen førte til at fartøyets stabilitet ble gradvis redusert, og med 1,0 tonn inntrengt vann ville fartøyets rettende arm være tilnærmet 0, jf. figur 28. Faren for at fartøyet ville kantre var dermed stor.

Figur 28: Kurve for rettende arm, GZ, i forlistilstanden med 1,0 tonn vann under innerliner. I denne tilstanden er fyllingspunktet neddykket ved 0 grader, slik at den nederste kurven representerer fartøyets reelle GZ kurve. Illustrasjon: SHT

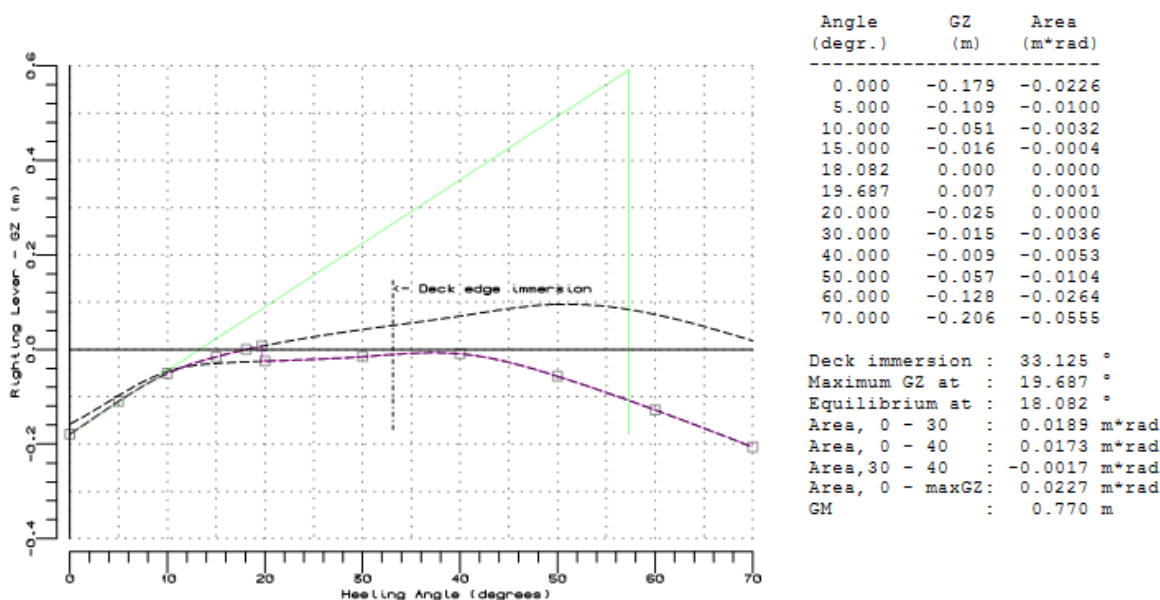
Havarikommisjonens beregninger viser at fartøyet hadde fått en slagside på 18,08° dersom fartøyet var lastet i samsvar med produsentens vektbegrensninger med 6 personer om bord, og alle om bord hadde forflyttet seg ut i styrbord side. Teoretisk sett tilfredsstilte dermed fartøyet kravet til maksimal krengevinkel (21,2°) som følge av en slik personforflytning. Fartøyets rettende arm var imidlertid så marginal i denne tilstanden at fartøyet i praksis ville ha kantret, jf. figur 29. I tillegg viser beregningene at kravet til fribord (10 cm) for fyllingsåpninger (både dreneringsåpningene og terskelen på styrbord side) ikke hadde vært tilfredsstilt verken med 6 eller 5 personer plassert helt ut i borde. Fartøyet ville dermed ikke ha tilfredsstilt stabilitetskravene i forskrift 20. desember 2004 nr. 1820 om produksjon og omsetning av fritidsfartøy verken med 6 eller 5 personer om bord.

Figur 29: Fartøyets stabilitet lastet i samsvar med produsentens begrensninger med seks personer plassert i styrbord side. Illustrasjon: SHT

Fartøyets marginale stabilitet i denne tilstanden kan dels forklares med at restfribordet til fyllingsåpninger er lite, og dels med at en markant knekk i skroget er løftet (23 cm) ut av sjøen på babord side.
