RAPPORT

Sjø 2017/01

RAPPORT OM SJØULYKKE – MANN OVER BORD FRA FISKEFARTØYET ARCTIC PIONEER LDQA I BARENTSHAVET 26. NOVEMBER 2015

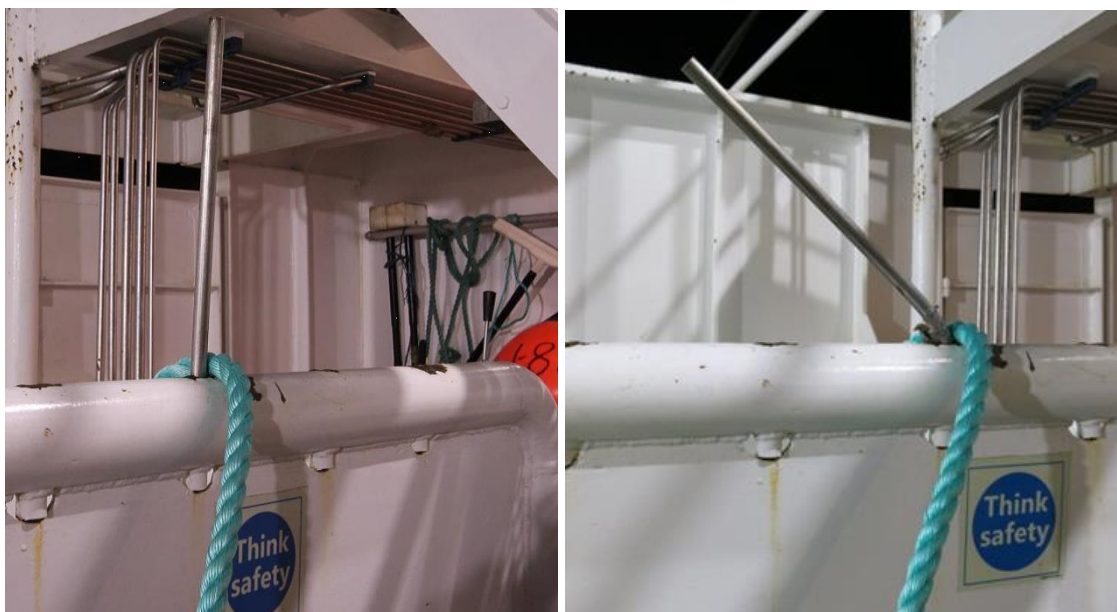
En av disse stålpinne var denne gangen ikke fjernet etter bruk, og teinestrengen som da løp ut rundt den gjenglemte pinnen, dro ankeret babord over mot taubingen.

Basen sprang over mot taubingen. Da var teinestrengen allerede kommet i kraftig spenn og bøyd pinnen (se figur 3).

Figur 3: Rekonstruksjon av posisjonen hvor stålpinnen var gjenglemt før og etter stålpinnen ble bøyd ned. Foto: SHT

Teinestrengen som kom i kraftig spenn, bøyde ned og dro seg over den bøyde stålpinne. Tauverket slo fiskeren i overkroppen og kastet ham akterover mot hekkåpningen, hvor han traff den øvre sperrestanga. Fiskeren ble deretter dratt på sjøen av endeankeret.

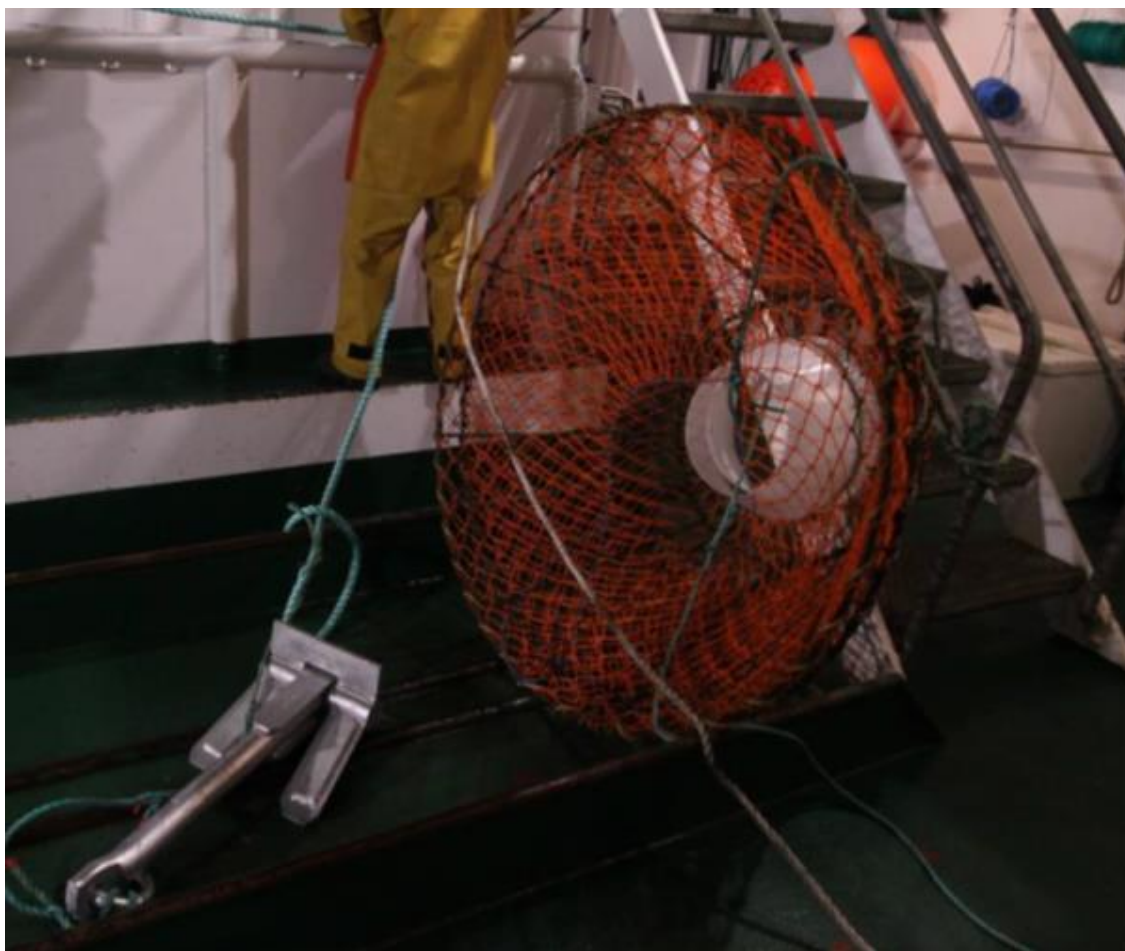
Figur 4: Rekonstruksjon på akterdekket viser hvor basen plasserte seg før teinestrengen glapp over stålpinnen. Foto: SHT

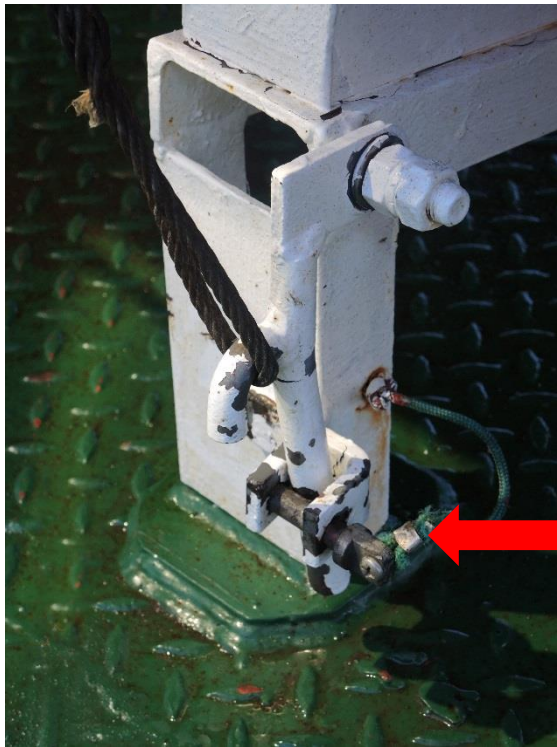
Sjøsetting av redningsbåten ble en kort tid forhindret av at sikringspinner til surringene satt hardt fast og måtte slås ut.

Figur 5: Pinner for sikringskroker/wires måtte slås ut. Foto: SHT

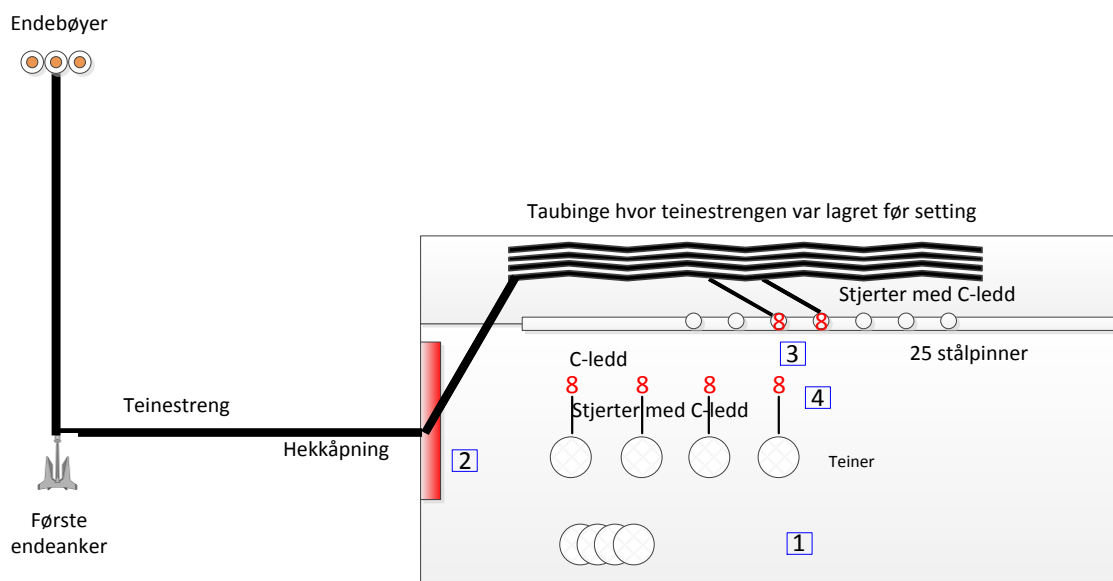
Figur 8: Skisse av akterdekket på Arctic Pioneer med taubinge, plassering av de 25 stålpinnene, teinene og den enkelte besetningsmedlems arbeidsposisjon, merket 1 til 4. Illustrasjon: SHT

Alle stålpinnebrukt for mellomlagring av C-ledd skulle vært fjernet fra railen når siste teine var innkoblet, slik at resten av teinestrengen i taubingen fikk løpe fritt ut. Fra styrhuset kunne vakthavende på styrhusets monitor følge settingen via et overvåkningskamera. Imidlertid dekket ikke kameravinkelen området hvor stålpinne var gjenglemmt.
