RAPPORT

Sjø 2017/03

RAPPORT OM SJØULYKKE - KOLLISJON MELLOM CLIPPER QUITO LAPW7 OG LURONGYU 71108 I GULEHAVET 12. OKTOBER 2015

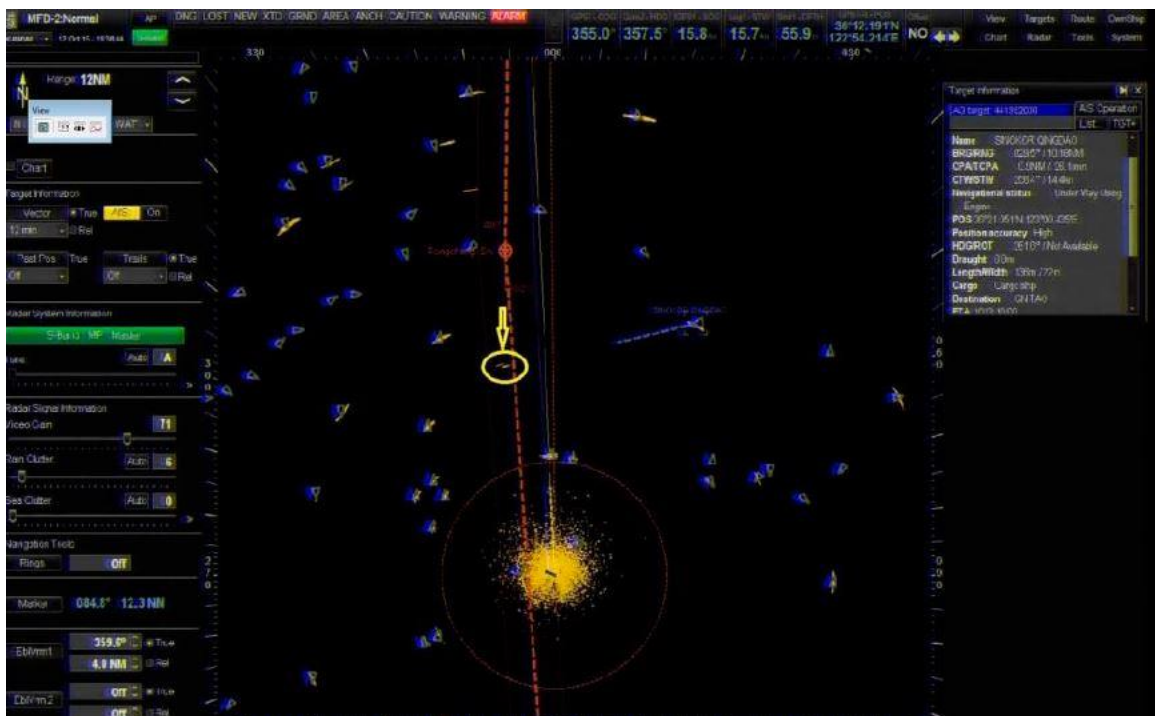
Figur 4: Radarbilde av S-band radaren kl. 1940. Radarekkoene av Lurongyu 71108 og Lurongyu 52263 var omkring 7 nm unna Clipper Quito, og er merket med en gul sirkel. VDR-kilde: Solvang ASA

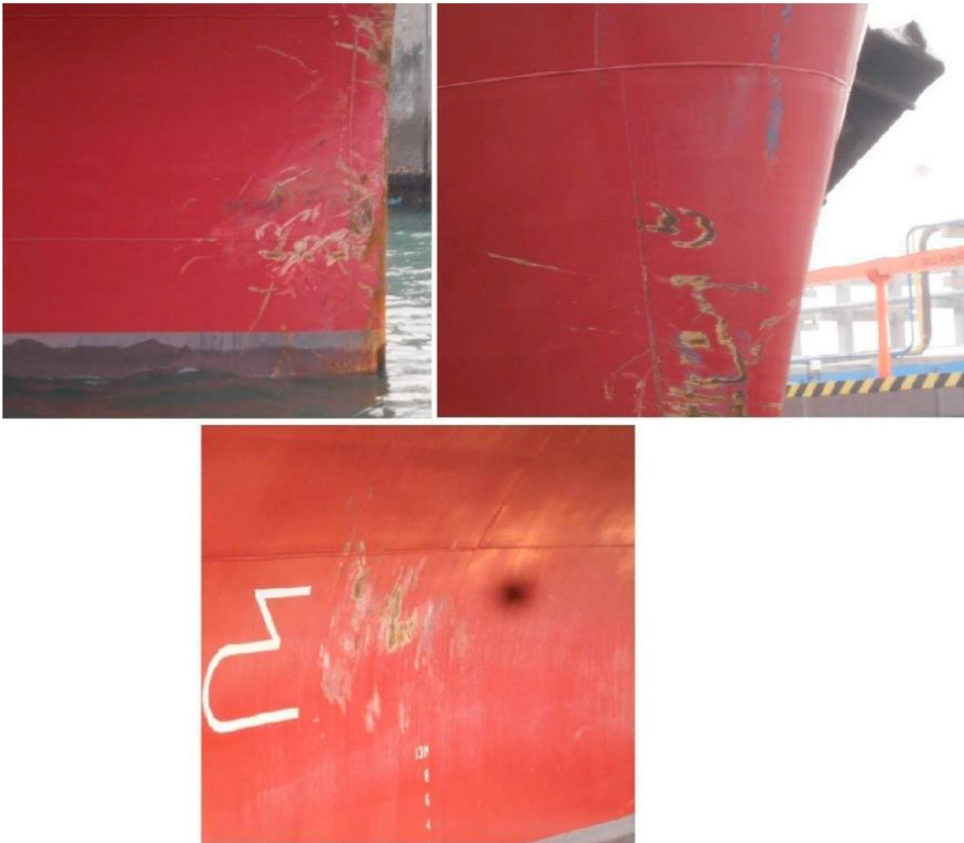
På babord side av baugen til Clipper Quito var det trykket inn en bulk på ca. 200 mm i diameter med en dybde på 15-20 mm. Mange skrapemerker, og merker etter blå maling, var synlig foran og på begge sidene av baugen.

Figur 5: Bildene viser merkene/skadene på Clipper Quitos baug. Foto: Solvang ASA
