Statens
Havarikommisjon
for Transport

RAPPORT

Sjø 2017/04

RAPPORT OM ARBEIDSULYKKE - FALL OM BORD MARINOR (LAGQ7) 21. DESEMBER 2015 UTENFOR KYSTEN AV CALIFORNIA

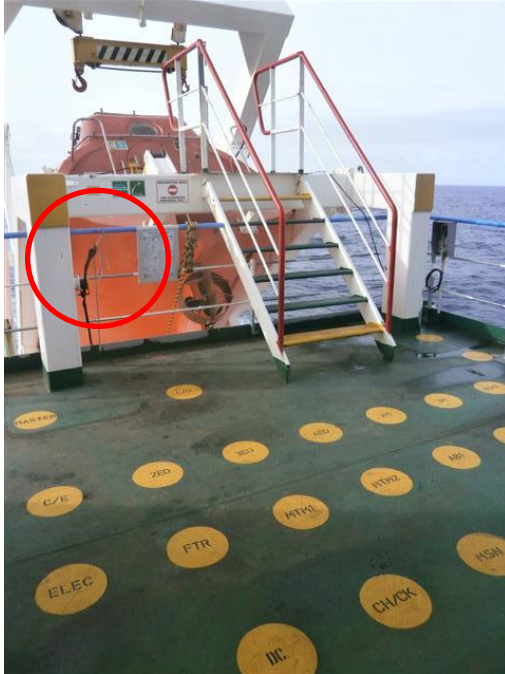
Ingen «Work permit» (arbeidstillatelse) ble utstedt for denne jobben fordi arbeidshøyden bare var litt over 1 meter og lokalisert i et område sikret med rekkverk, se figur 2 og 3. Overstyrmannen gjennomførte en verbal risikovurdering av vedlikeholdsjobben sammen med de to båtsmennene. Det var obligatorisk praksis om bord å benytte relevant PPE (Personal Protective Equipment) utstyr (hjelm, hansker, kjeledress, vernesko, etc.) ved slikt arbeid.

Figur 2: Mønstringsområdet for livbåten, hvor den avtalte vedlikeholdsjobben skulle utføres (arbeidsområde markert med rød ring).

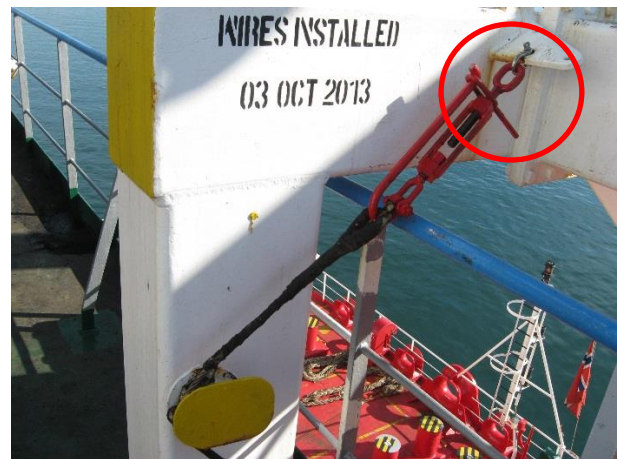
Under forberedelser til en annonsert USCG inspeksjon, som skulle finne sted under landligge i Los Angeles, avdekket besetningen underveis i sjøen søndag 20. desember at en strekkfisk for surringen til fritt-fall livbåten var korrodert. Det gikk ikke å løsne sjøsikringen. Jobben med å fjerne rusten gikk greit å utføre på stedet, men det ble bestemt å gjøre en mer grundig jobb dagen etter. Overstyrmannen forklarte matrosen som skulle gjennomføre denne jobben at det kun var snakk om å fjerne rust og male strekkfisen.

Figur 3: Strekkfiske og sikringen (markert med rød ring) etter at vedlikeholdsjobben var utført. Foto: USCG

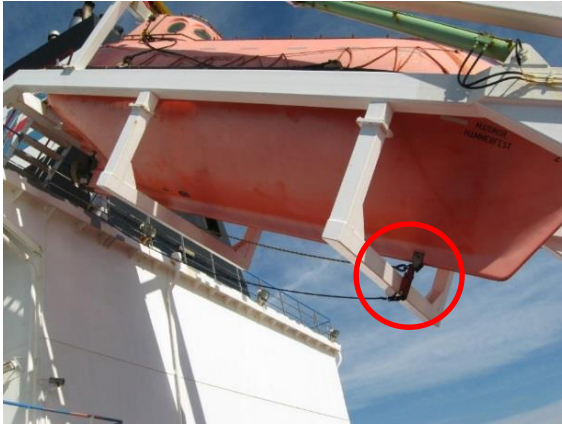
Matrosen fortalte at han under arbeidet hadde observert at den forre kroken til fritt-fall livbåten trengte smøring med WD40 penetrerende olje. Han ba båtsmann 1 om hjelp til å holde fast i en stige han hadde satt opp i posisjon mot den forre kroken i daviten, på dekket under livbåten, se figur 3 og 4, for å kunne nå opp.

Figur 4: Fritt-fall livbåten og den forre kroken (markert med rød ring).

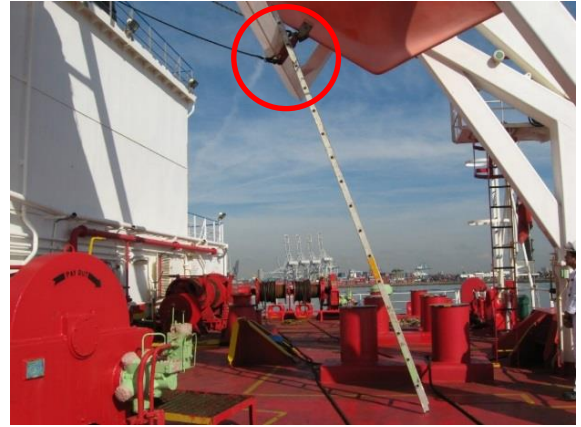
Figur 5: Stigen slik matrosen hadde plassert den mot den forre kroken. Foto: USCG

Høyden fra dekket opp til den forre kroken var 4,8 meter. Stigen var 5 meter lang og hadde gummiføtter i bunnen på hver fot. Disse gummiføttene var betydelig slitt. Stigen var ikke surret fast eller sikret, og var ustabil fordi begge bena ikke hvilte på dekket, se figur 6.

- Et korrigerende tiltak var at stigen som ble benyttet i ulykken ble fjernet fra skipet.
- Av forebyggende tiltak var en gjennomgang av relevante prosedyrer (arbeid i høyden, sikker arbeidspraksis, bruk av STOP CARDS, etc.).

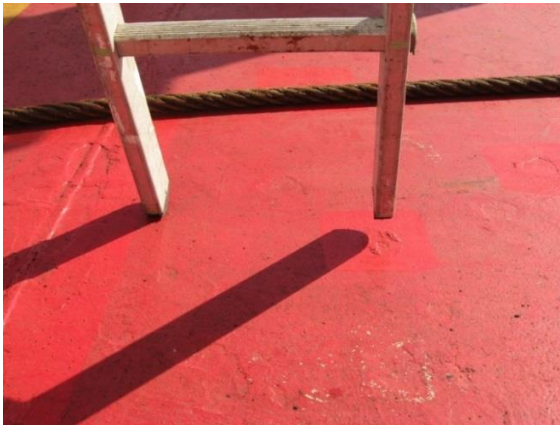
Figur 6: Stigen var ustabil, blant annet fordi begge bena ikke hvilte på dekket. Foto: USCG

Båtsmann 1, som ble anmodet av matrosen om å holde fast i stigen når matrosen klatret opp for å utføre smøre jobben, kunne ha stoppet jobben. Stigen var ikke egnet for denne jobben fordi den ikke var sikret på noe måte. Den sto ustøtt og gummiklossene under stigebeinene var betydelig slitte.

- b) Mannskapet hadde ikke gjennomført en risikovurdering før arbeidet ble iverksatt.
- c) Gummiklossene under stigebeinene på stigen som ble benyttet var betydelig slitt, og stigen var således uegnet for bruk om bord i et operativt fartøy.
