RAPPORT

Sjø 2017/05

RAPPORT OM SJØULYKKE - MF GODFJORD, GRUNNBERØRING VED KALVHYLLODDEN 21. SEPTEMBER 2015

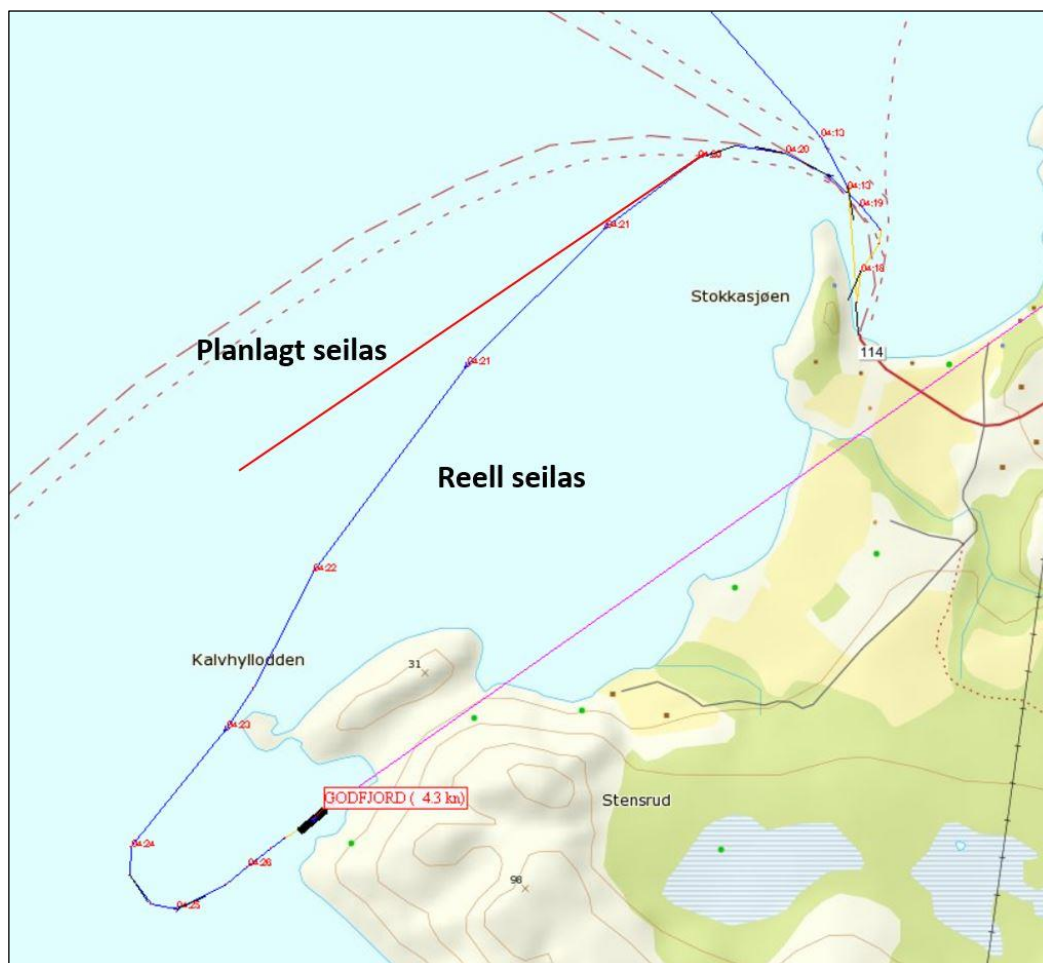
Figur 4: Fartøyets reelle seilas etter passering av jernsøylen (merket med blå strek) og fartøyets planlagte seilas (merket med rød strek) med stevning på Vågsodden. Kilde: Kystverket (AIS)/SHT

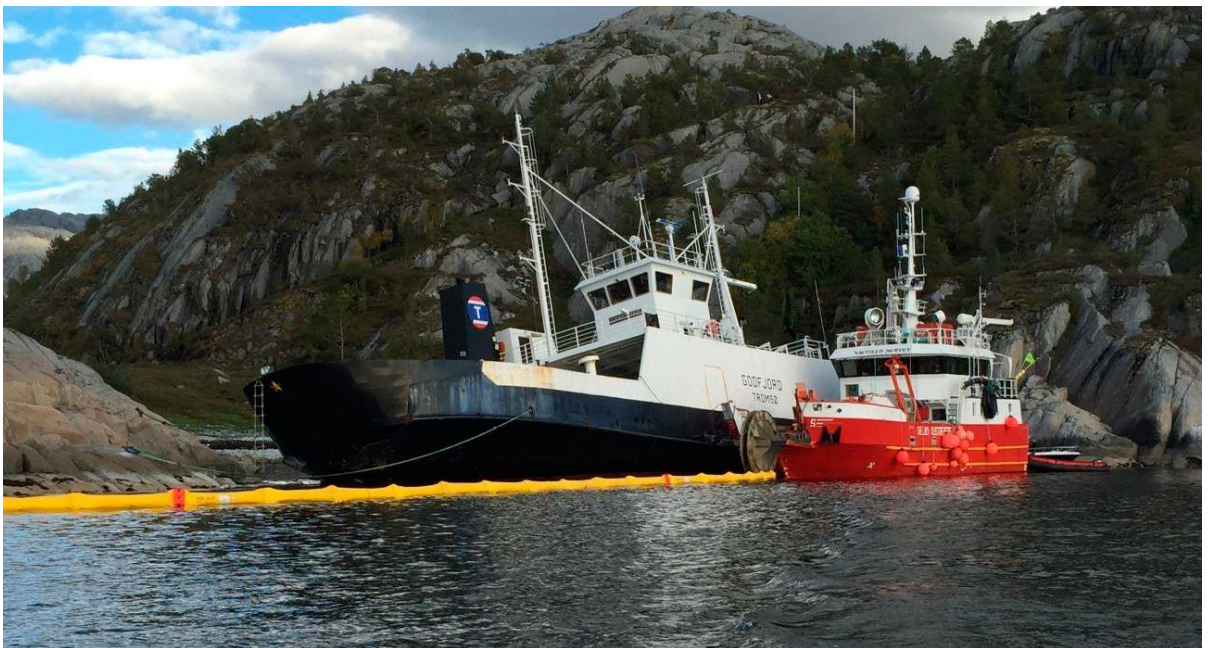
Figur 5: De første ressursene er kommet til ulykkesstedet. Oljelensere er lagt rundt fartøyet. Foto: Sjøfartsdirektoratet stasjon Sandnessjøen

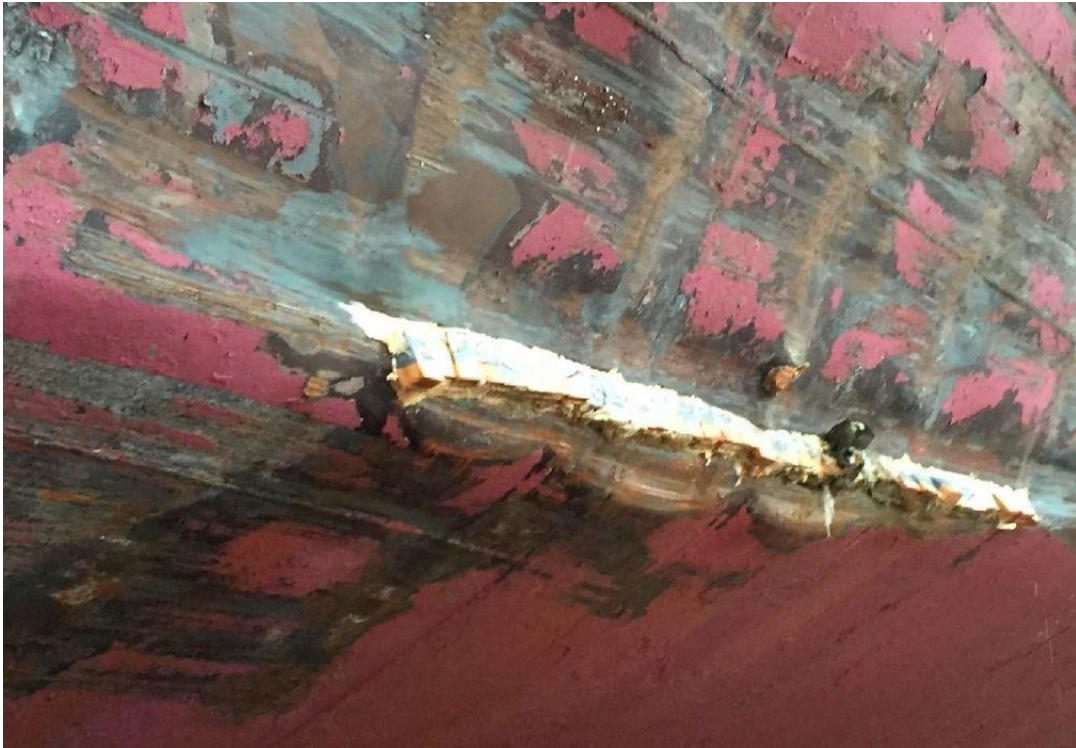
Sammenstøtet med Kalvhyllodden forårsaket en skade i skroget på ferjas babord side. Skaden var under vannlinja og resulterte i kraftig vanninntrenging i salongen, der vannet har stått helt opp til himlingen. Skaden i skroget var en flenge på omtrent 2 meters lengde og omkring 10 cm høyde. Skroget ble trykket inn i et område over 12 spant og i 1-1,5 meters høyde. Babord slingrekjøll ble revet løs og bøyd akterover. På styrings- og fremdriftsanlegget forut ble alle propellbladene og roret skadet og rorakslingen ble bøyd. Passasjerer og mannskap kom fysisk uskadet fra hendelsen.

Bildet i figur 6 under viser flengen som oppsto ca. 1 meter under vannlinjen.

Figur 6: Området hvor skroget ble revet opp. Flengen er på bildet midlertidig tettet med trekiler og skum. Foto: Sjøfartsdirektoratet stasjon Sandnessjøen

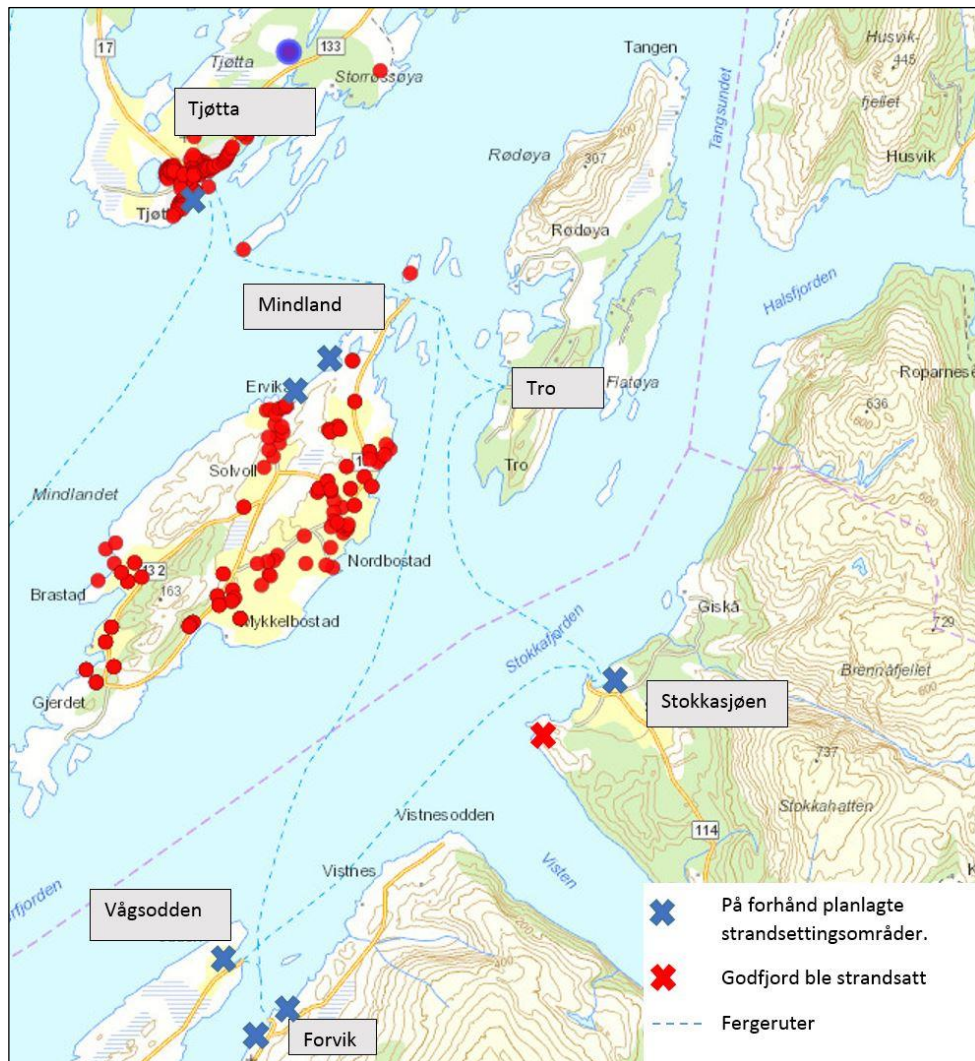
Figur 13: Fergeruten Godfjord betjente. På forhånd planlagte strandsettingsområder er markert med blå kryss og stedet Godfjord ble strandsatt er merket med rødt kryss. Kart: Kystinfo, Kystverket/SHT
