Statens
Havarikommisjon
for Transport

Sjø 2017/06

RAPPORT OM SJØULYKKE - RIB, FALL OVER BORD I OLDEN 22. JULI 2015

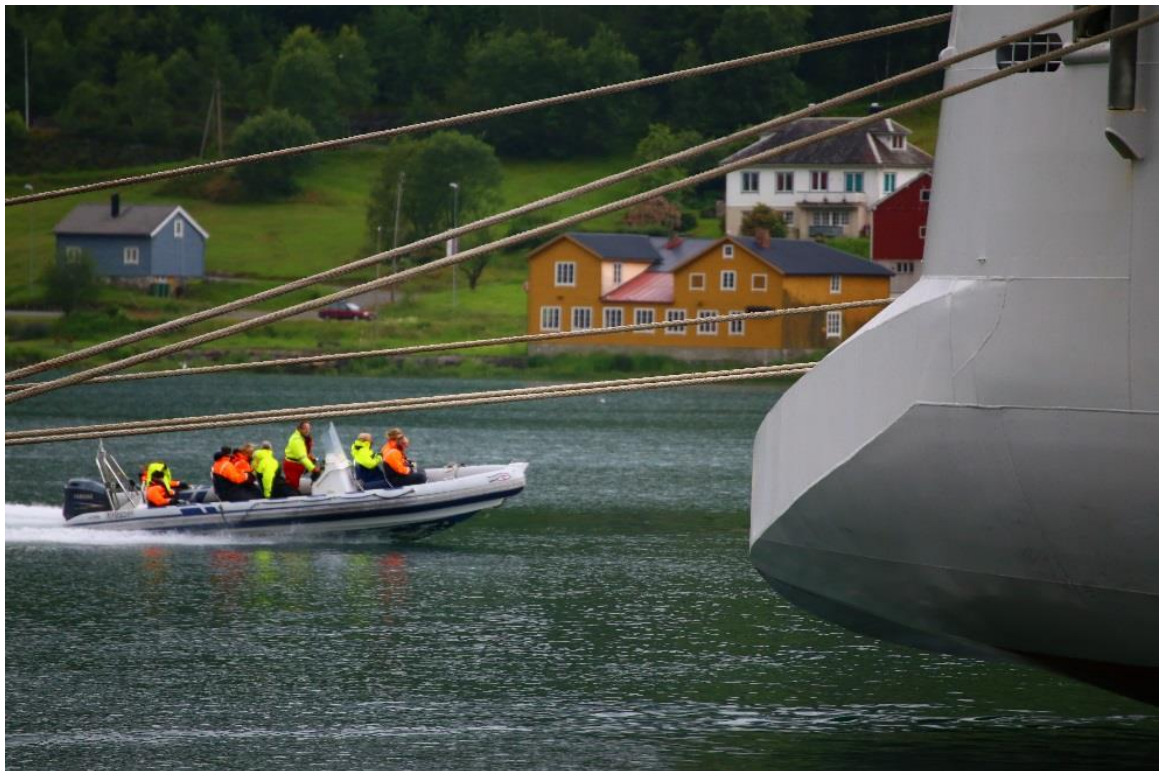
Figur 3: RIB-en runder akterenden av cruiseskipet rett før ulykken inntraff. Foto: Mr. Alan Jackson

Da de var klar av trossene økte båtføreren farten. Da de var på høyde med cruiseskipets akterende ga fører trolig fullt pådrag, og båten nådde antakelig 25-30 knop innen kort tid, se pkt. A i figur 4. Føreren hadde startet den foregående turen på samme vis og da fortsatt med å foreta en sving mellom de to cruisebåtene som lå i fjorden.

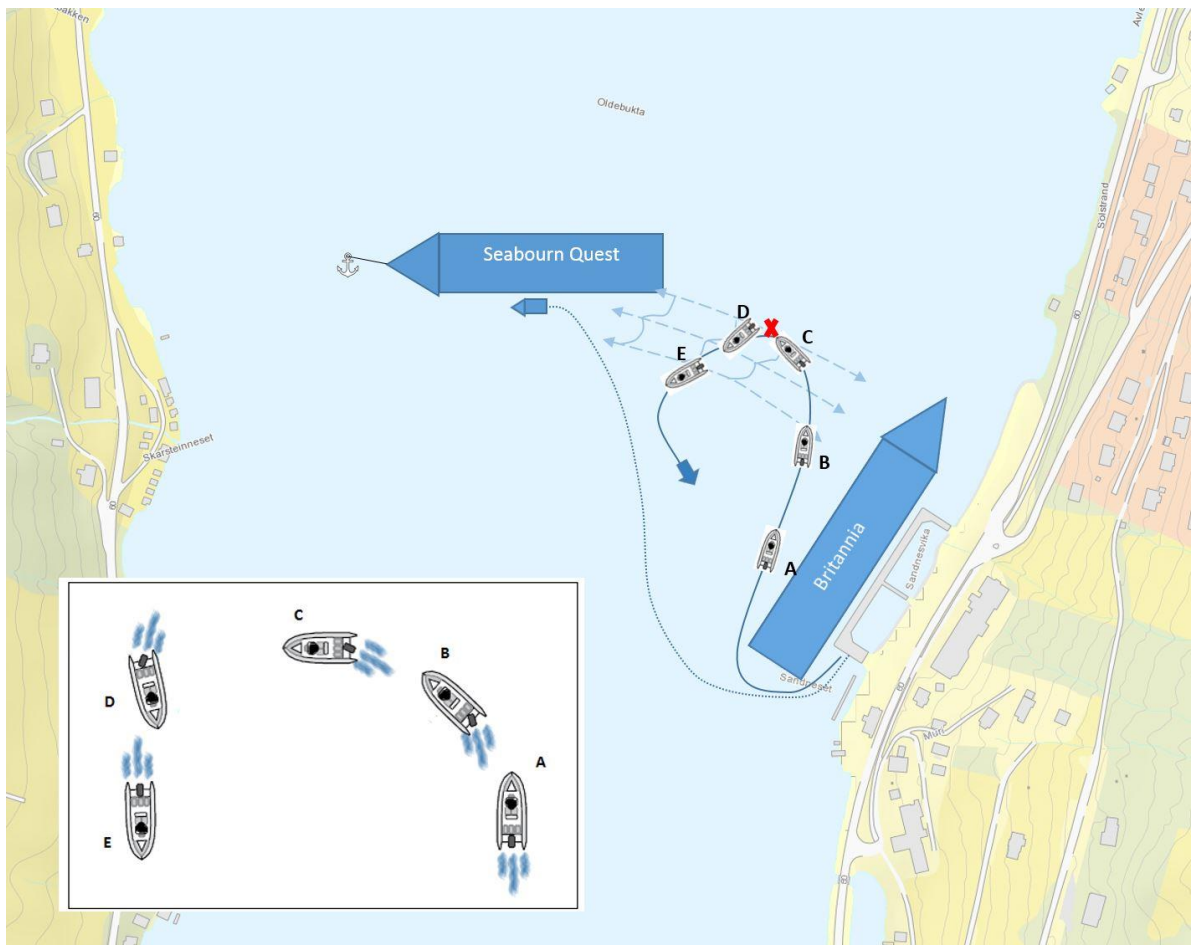
RIB-en tok igjen bølgene som tenderen hadde laget og kjørte inn i disse (pkt. B), før føreren la båten inn i en skarp babord sving. Båten turnet da mot babord inn i bølgemønsteret omtrent parallelt med bølgene (pkt. C). Midt i svingen sladdet akterenden av RIB-en over en bølgetopp, før den brått tok tak i vannet igjen (pkt. D). Båten, som lå med betydelig helling innover i svingen, reiste seg brått opp i det akterenden igjen fikk tak og sladdebevegelsen bråstoppet. Det var på dette tidspunktet at først en passasjer, deretter føreren og tilslutt en passasjer til falt i vannet på styrbord side av båten. En slik sladd som stopper brått er et fenomen som kalles en «hekt». Ulykken inntraff kl. 1303.

Figur 4: Babord sving der akterenden av fartøyet mister grepet og sladder før båten tar tak igjen. Kart: © Kartverket. Illustrasjon: SHT

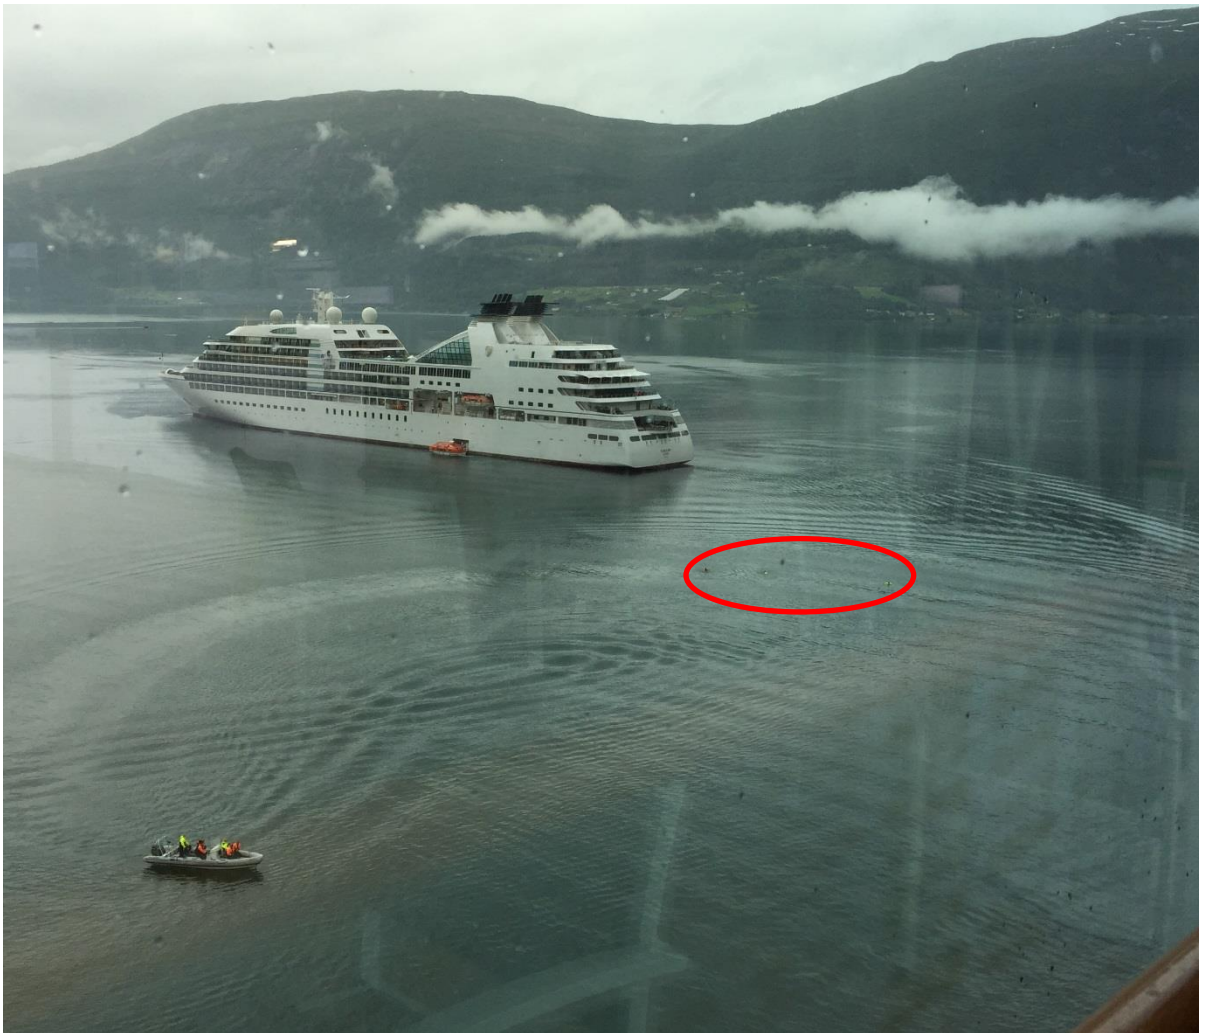
Figur 5: Bildet er tatt fra en lugar om bord Britannia like etter ulykken. Sirkelen anviser de tre personene i vannet. Foto: Mr. Hinnerk Hatecke

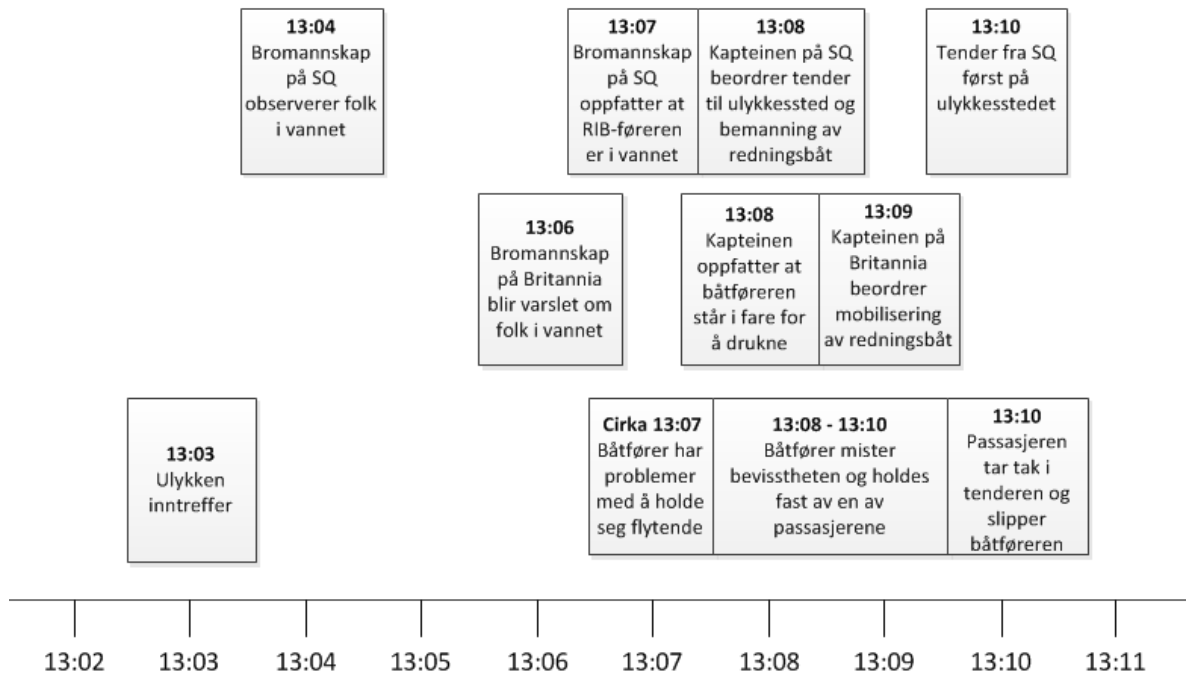
Figur 6: Tidslinjen illustrerer når bromannskap på Seabourn Quest (SQ) og Britannia ble klar over hendelsen og hva de foretok seg. Illustrasjon: SHT

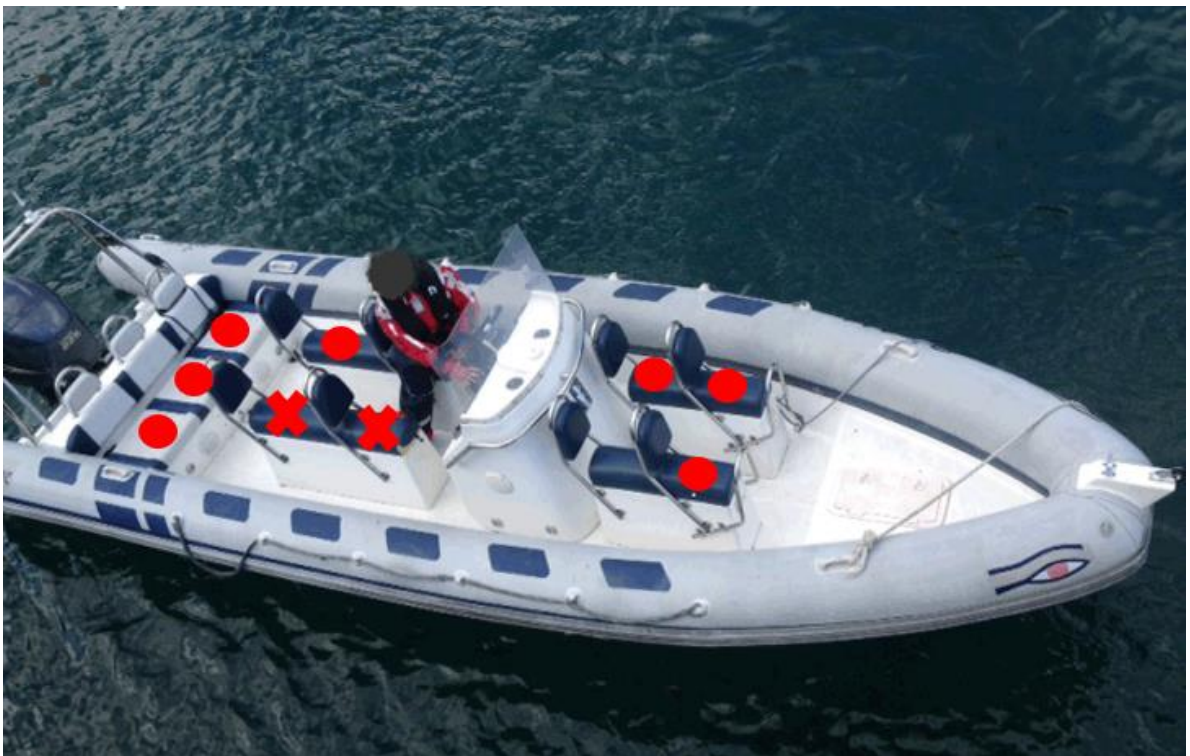
Den aktuelle båtens setekonfigurasjon samsvarte ikke med noen av eksemplene i brukermanualen. Den hadde fire seter med sal foran førers posisjon og fire seter med sal bak senterkonsollen (styreposisjon), med ytterligere tre sitteplasser i sofa i akterkant av fartøyet, se figur nedenfor.

Figur 9: RIB-ens setekonfigurasjon. De røde sirkelene markerer hvor passasjerene satt og de røde kryssene markerer passasjerene som falt i vannet. Foto: SHT

Som det fremgår av figur 9 kan vi se at de to setene helt forut har et bøyleformet håndtak i forkant. På setene bak dem, rett forut for styrekonsollen, er det mulighet for å holde seg fast i stolryggen foran.

Føreren av båten kan holde seg fast i rattet og pådragsspaken. For passasjerene til styrbord for føreren er det ingen opplagte håndtak. Bøylene på siden av styrekonsollen er utenfor normal rekkevidde for en person som sitter på dette setet. Alternativt kan passasjerene holde seg fast i sin egen stolrygg. På de bakerst salsetene kan man holde seg fast i stolryggen foran.

Helt akterut er det en sittegruppe for 3 personer. Det er et håndtak på toppen av pongtongen på hver side, men ingen for den som sitter i midten.

Flere av passasjerene fortalte at de hadde tvivlet på håndtakene sine for ikke å bli kastet over bord i det ulykken inntraff. De to som havnet i vannet har begge fortalt at de ikke hadde klart å holde seg fast og at de opplevde håndtakene som uegnede.

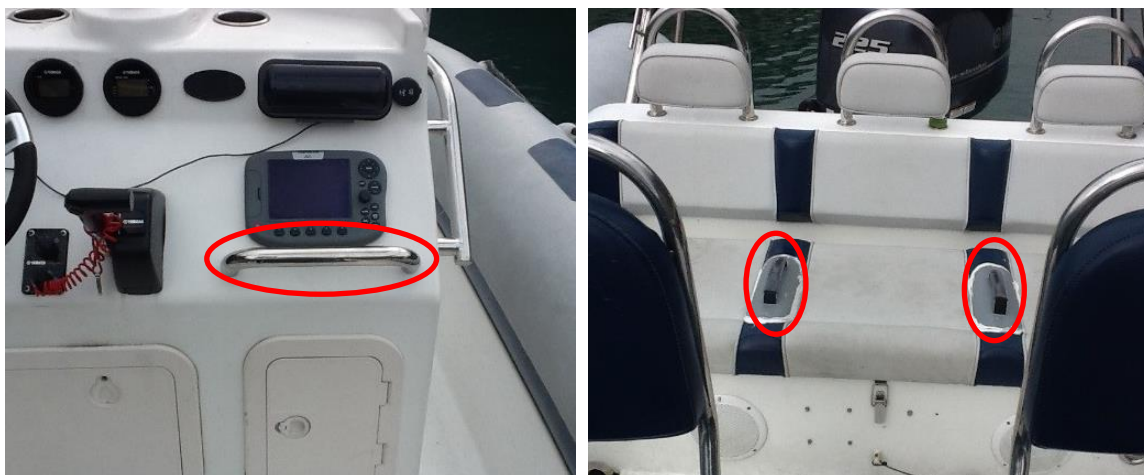
Figur 11: Nye håndtak montert etter ulykken. Foto: Briksdal Adventure

Selskapet har revidert deler av sikkerhetsstyringssystemet som omhandler RIB-driften. Det er også montert et håndtak til personen som sitter til styrbord for føreren og ved seteplassen i midten av sofaen bak.
