RAPPORT

Sjø 2017/07

RAPPORT OM SJØULYKKE MED FISKEFARTØYET SVÆLLINGEN – FALL OVER BORD UTENFOR LØDINGEN 7. OKTOBER 2016

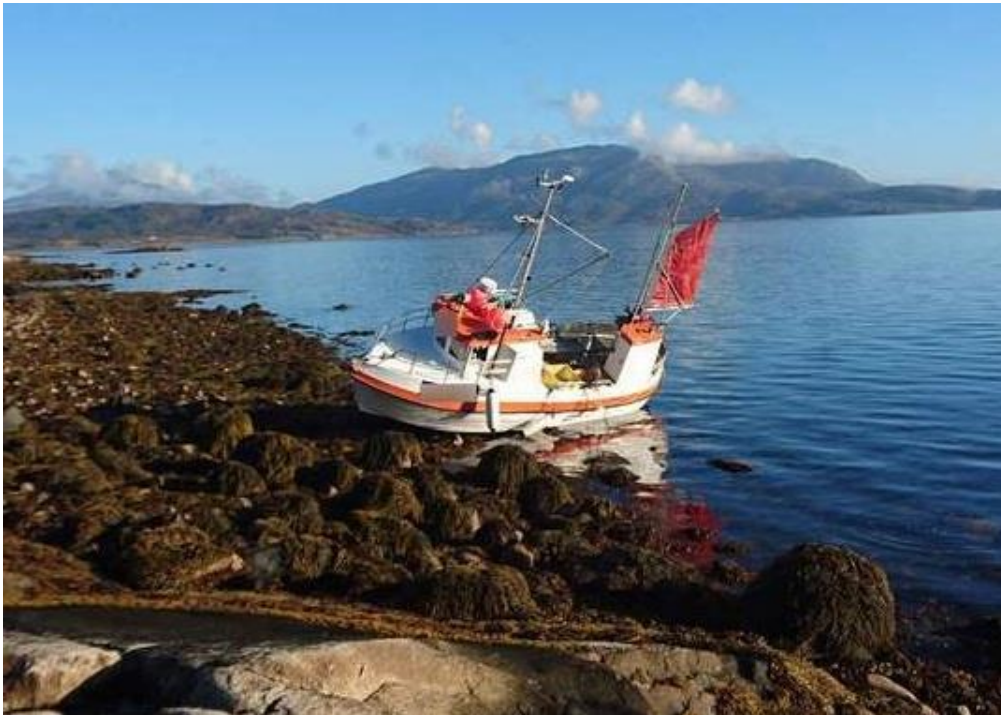
Figur 5: Slik fartøyet ble funnet på land. Foto: HRS

Personen som varslet om ulykken fant fartøyet som vist på figur 5, og med motoren i gang. Da det ble konstatert at ingen var om bord slo han av båtmotoren og varslet om hendelsen. Politiet var raskt på stedet, og gikk om bord og sikret fartøyet. Faren til avdøde, som ble varslet av politiet, ankom noe senere og fikk lov til å gå om bord.

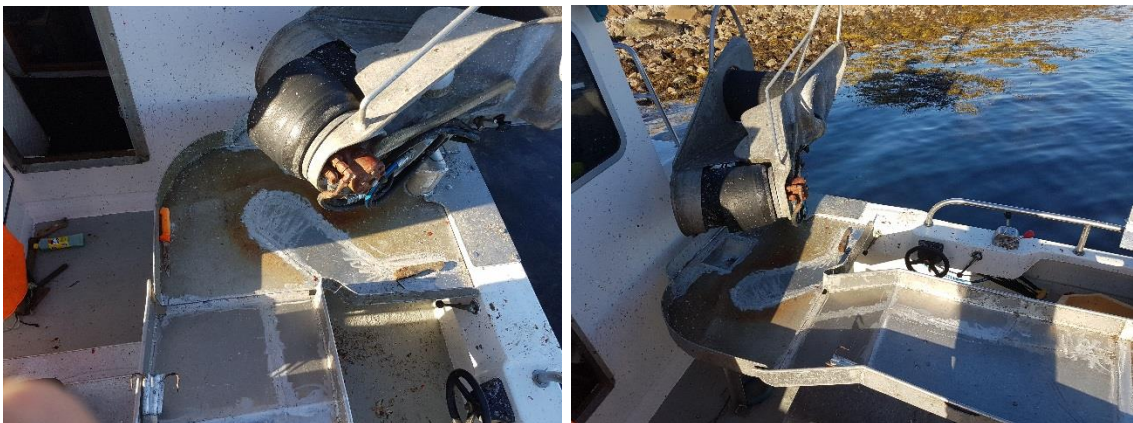
Figur 6: Fartøyet rett etter ulykken. Foto: Privat

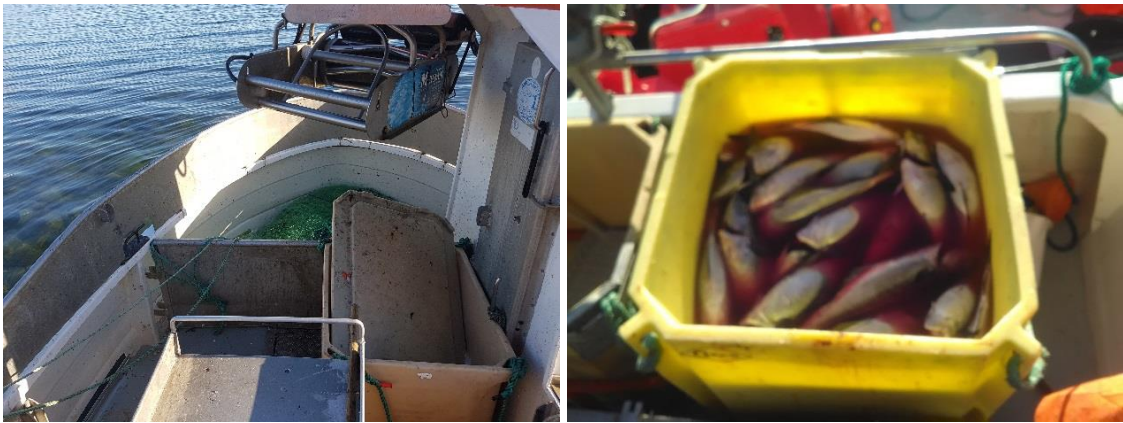
Figur 7: Fartøyet rett etter ulykken. Foto: Privat

Bilder og beskrivelser som SHT fikk i ettertid viste at det var fisk i lasterommet, garnrenna var montert og redskaper lå plassert på renna. Det var fiskekar med fisk på dekk som lå i blodig vann uten vanngjennomstrømming. Det ble opplyst at det var glatt og ikke rengjort på dekket, noe fiskeren pleide å gjøre etter draging. Havarikommisjonen fikk i ettertid testet vannslangen og tilhørende pumpe uten å finne noe galt. Mobiltelefonen til fiskeren lå inne i styrhuset.

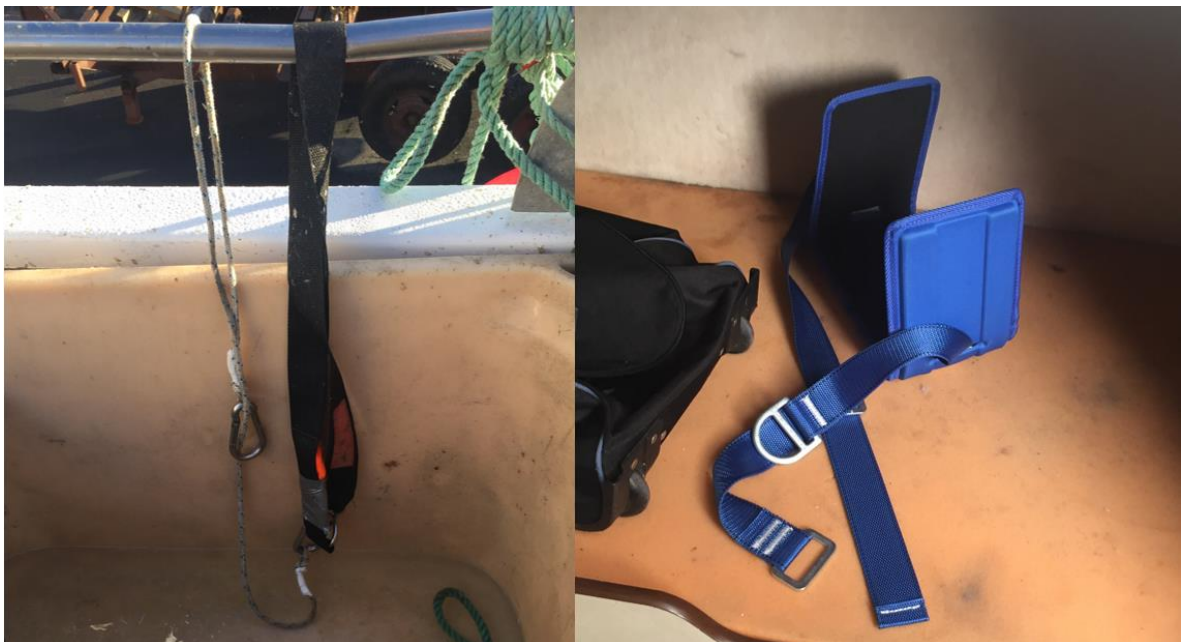
Om bord i båten var det anordnet en sikkerhetsline som fiskeren kunne feste til kroppen med et magebelte.

Figur 8: Sikkerhetsline om bord med tilhørende belte. Foto: SHT

I forbindelse med denne ulykken benyttet ikke fiskeren flyteplagg eller sikkerhetsline. Begge deler fantes ombord.

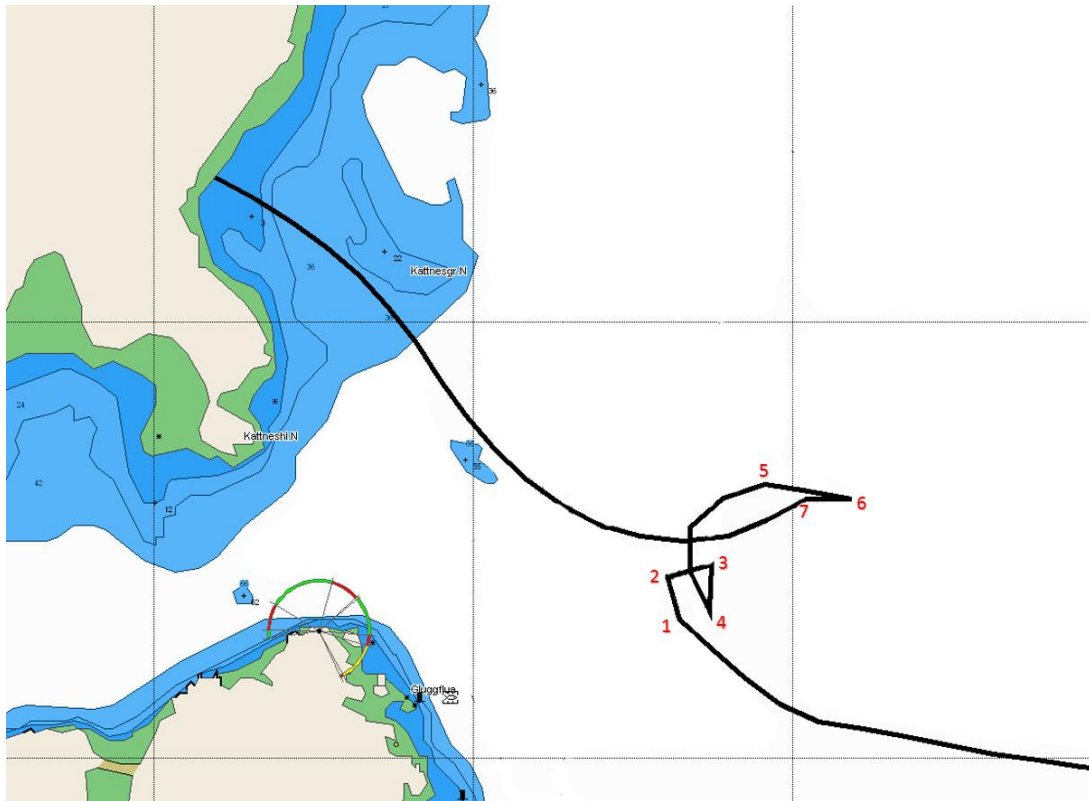
Funn av dagsfersk fisk i kar på dekk tilsier at fiskeren dro minst en garnlenke på ulykkesdagen. Havarikommisjonen mener det er svært sannsynlig at fiskeren trakk en garnlenke mellom punkt 1 og 2 i kartutsnittet i figur 9.

Figur 9: Kartplottet med punktvis nummerering. Kilde: Kartplotter

Fiskeren klargjorde deretter trolig den samme lenka mens han forflyttet seg østover til punkt 3, for der å sette garnlenka sørover til punkt 4. Beskrivelser fra fiskeren som trakk garnlenkene etter ulykken, bekrefter at den ene garnlenka stod i dette området.

Kartplottet viser at fiskeren deretter forflyttet seg i en bue først nordover og deretter mot øst. Fiskerens andre garnlenke ble etter ulykken trukket i nærheten av punkt 6. Dette var en rumpelenke med bøye i vest. Lenka bar ikke preg av å være satt ukontrollert. Det er derfor sannsynlig at fiskeren trakk denne mellom punkt 5 og 6, og satte denne igjen mot punkt 7 før han falt over bord. Det kan imidlertid ikke utelukkes at han falt over bord før han hadde trukket denne lenka.

Et element som taler for at den andre garnlenka var trukket er kursendringen i punkt 6. Dersom han var på vei for å ta opp bøya til den andre garnlenka ville det være unaturlig å plukke denne opp fra øst mot vest med tanke på at bøya stod i vest.

Derimot kan lenka ha vært trukket fra punkt 5, deretter klargjort for ny setting mens fartøyet fortsatte på samme kurs frem til punkt 6. I punkt 6 kan fiskeren ha vært klar for å sette lenka ut igjen og derfor snudde fartøyet og satt lenka mot punkt 7. I så tilfelle har fiskeren trolig falt over bord mens han avsluttet settingen eller kort tid etter.

Punkt 7 er det siste tydelige «knekkpunktet» i kartplottet. Det innebærer at fiskeren sannsynligvis har foretatt en kursendring og derfor fremdeles var om bord på dette punktet. Det er grunn til å tro at fiskeren falt over bord kort tid etter dette siden den videre seilassen ikke har noe åpenbart mål og bærer bort fra Lødingen der han hadde avtalt å møte sin far for å få fangsten fraktet med bil til fiskemottaket.

Etter punkt 7 fortsetter fartøyet langs en kurs som kan være forenelig med et fartøy på autopilot i lav hastighet som påvirkes av strømforholdene. Fartøyets faktiske kurs var sannsynligvis tilnærmet lik den som fremkommer like før fartøyet traff land. I dette området var trolig strømmen minimal. Den første delen av seilassen etter punkt 7 har en mer sørlig kurs enn dette som følge av en betydelig sørlig strøm i området. Etter hvert som fartøyet nærmet seg land avtok den sørlige strømmen og ble trolig avløst av en svakt nordgående strøm (bakevje). Fartøyet kjørte seg opp i fjæra en gang før kl. 0855 da det ble observert første gang.

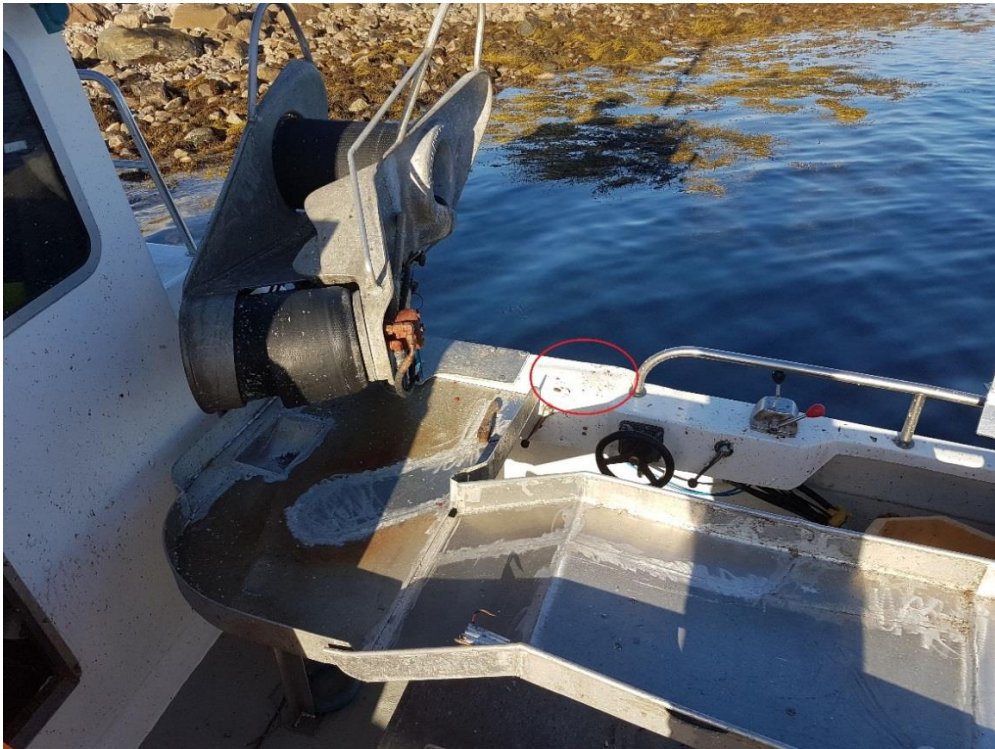
Skansekledningen på Svællingen var ca. 70 cm på det laveste, i området like aktenfor garnhaleren.

Fartøyet hadde ikke vært spylt eller rengjort etter siste haling, hvilket gjorde at både garnrenna og arbeidsdekket var glatte. Flere av fiskerens bekjente har fortalt at fiskeren var spesielt opptatt av å rengjøre fartøyet umiddelbart etter haling. Spylepumpa og slangen er kontrollert og funnet i orden etter ulykken, og Havarikommisjonen kan derfor ikke forklare hvorfor fartøyet ikke var rengjort. Dette er et forhold som kan ha medvirket til ulykken.

Fiskeren vil under haling og setting normalt sett oppholde seg på styrbord side av arbeidsdekket, aktenfor garnhaleren, og mellom garnrenna og rekka. Det løper en håndrekke langs toppen av skanseledningen i den aktre delen av dette området, men håndrekka er avsluttet litt aktenfor garnhaleren. Håndrekka er ca. 90 cm høy og skanseledningen er ca. 70 cm høy i dette området (se figuren under). Fiskefartøyets arbeidsdekk har ellers ingen porter eller åpninger hvor det er spesielt stor fare for å falle ut. Det er derfor lite trolig at fiskeren ville falle over bord dersom han skled på arbeidsdekket med mindre han samtidig lente seg utover rekka.

Figur 10: Garnhaler og garnrenna, sirkelen anviser området med lavest rekke. Foto: Privat

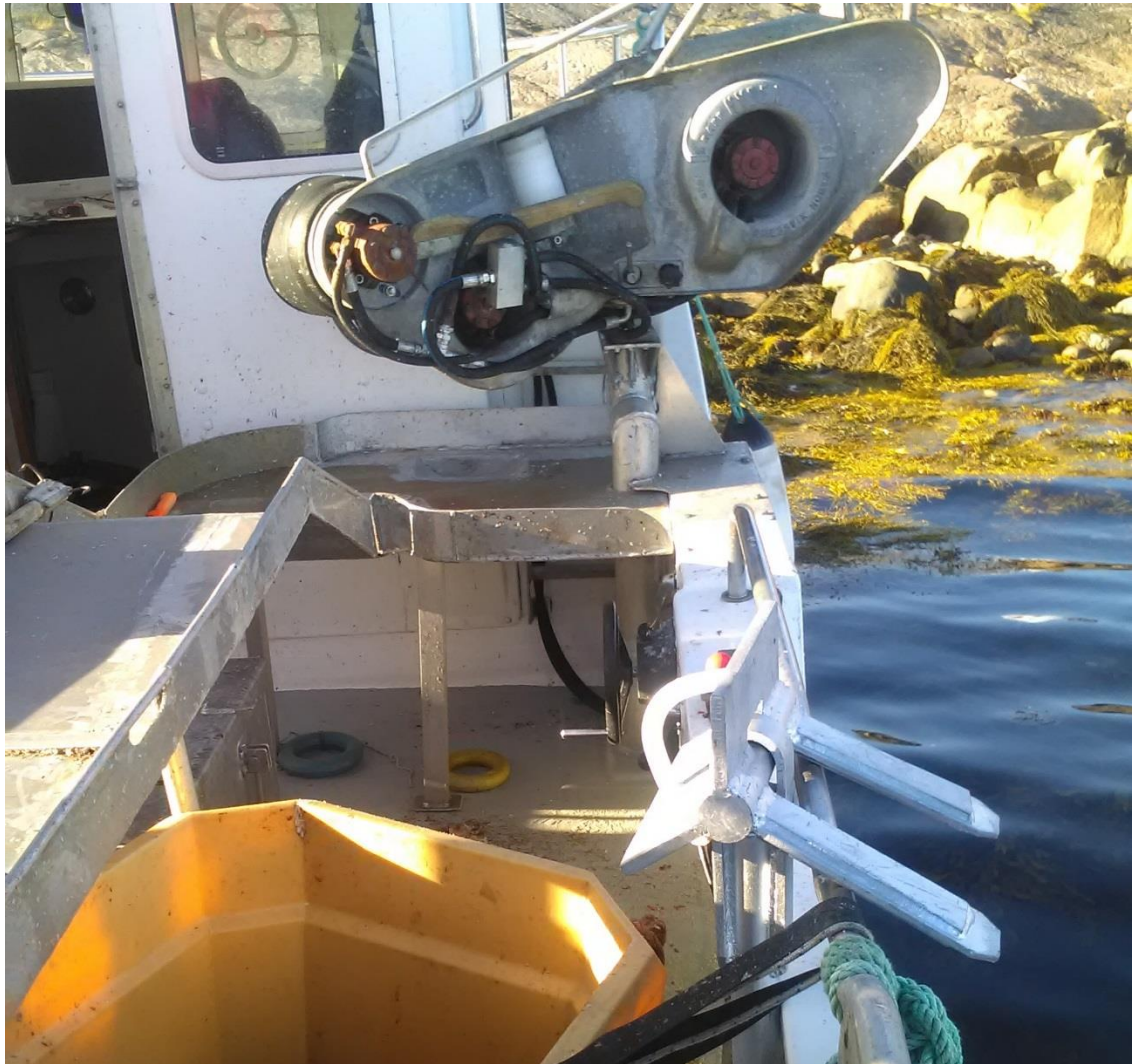
Det kan derimot ikke utelukkes at fiskeren falt over bord i det han forsøkte å hente bøya til den andre garnlenka opp av sjøen. Han ville da trolig ha posisjonert seg like bak garnhaleren, der rekka også er lavest. Garnhaleren stikker noe utover rekka, hvilket gjør det vanskelig å skaffe seg sikt fremover uten å lene seg utover rekka. Faren er da tilstede for at man kan miste fottfeste og falle over bord. Dersom fiskeren lente seg over rekka for å hente opp bøya ville det vært naturlig å ha båtshaken i den ene hånda for å hjelpe seg. Denne ble derimot funnet liggende på garnrenna. Dette taler imot, men utelukker ikke, at fiskeren falt over bord i det han nærmet seg bøya på den andre garnlenka for å hente opp denne.

Figur 11: Fiskerens arbeidsposisjon sett aktenfra. Foto: Privat
