# RAPPORT

Sjø 2017/08

## RAPPORT OM SJØULYKKE - FRØY VIKING LG6332 FORLIST I EDØYFJORDEN 26. AUGUST 2016

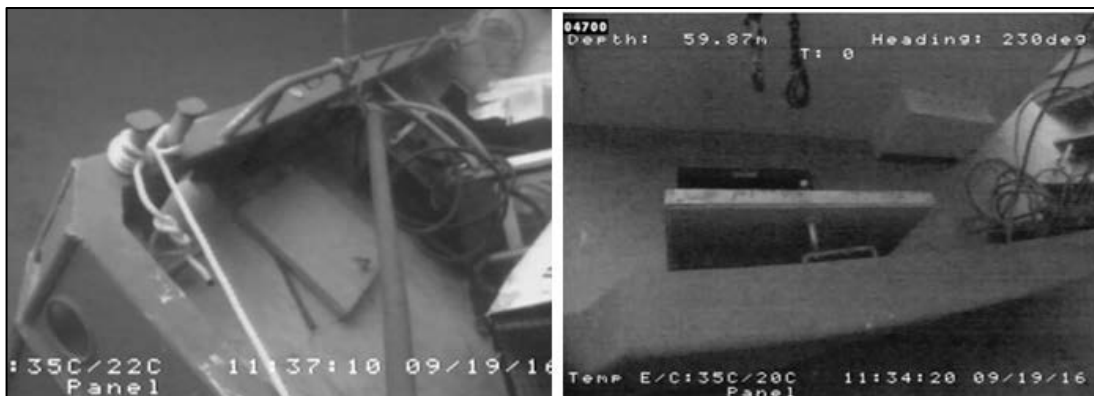
Under inspeksjonen ble det ikke konstatert skader på babord skrog. På den delen av styrbord skrog som var tilgjengelig for inspeksjon ble det kun observert skade på roret. Dekkslasten var fortsatt om bord, men den hadde forflyttet seg over til styrbord side. En av taustroppene var fortsatt festet fra spyleaggregatet og over i en pullert på babord side. En stropp som trolig hadde vært festet fra spyleaggregatet og til rekka på babord side hadde slitt rekka av. Det ble gjennomført inspeksjon av fartøyets tre dekksluker. Begge lukene på styrbord side var åpne med dekslene hvilende på rekka. Dekslet på luka akterut på babord side var lukket, se figur 16. Tersen på forre styrbord luke sto i lukket stilling. Tersene på de to andre lukene sto i åpen stilling.

Figur 16: Dekslet på aktre luke på babord side var lukket, men var ikke skikkelig terset (bildet til venstre). Lukene på styrbord side sto i åpen stilling, lukken forut i bildet til høyre. Kilde: Frøy Akvaservice AS/AtlantEco ROV Operations

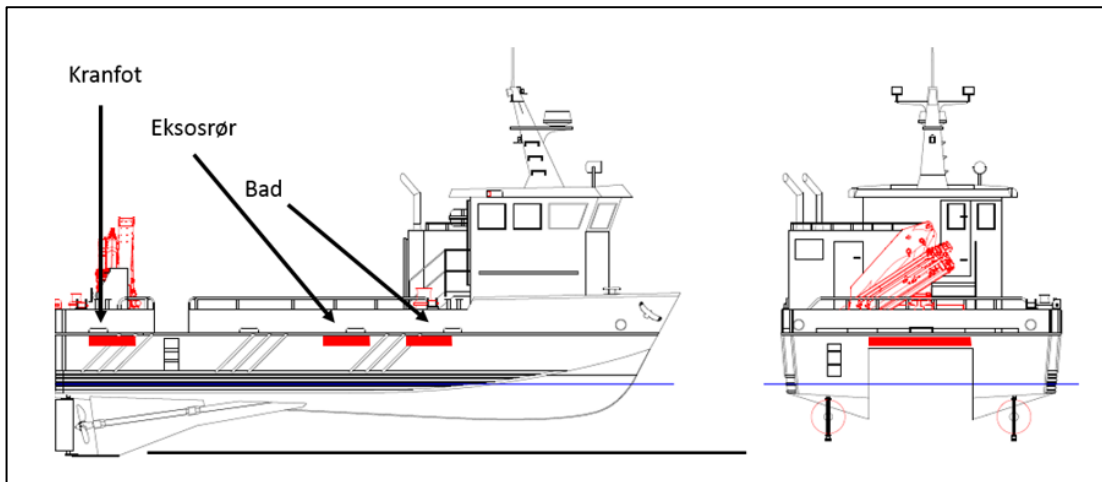
Ved inspeksjon av tunellaket ble det observert skader på tre av platene. Samtlige tre plater var trykket inn. I figur 17 er lokaliseringen av de tre nevnte platene illustrert med røde rektangler. Platene var plassert under henholdsvis kranfoten, seksjonen hvor eksosrøret var ført fra styrbord til babord skrog og under badet i innredningen.

Figur 17: De tre inntrykkede platene var lokalisert under kranfoten, under seksjonen hvor eksosrøret var ført fra styrbord til babord maskinrom og under badet i innredningen. Kilde: Ørnli Slipp AS/SHT

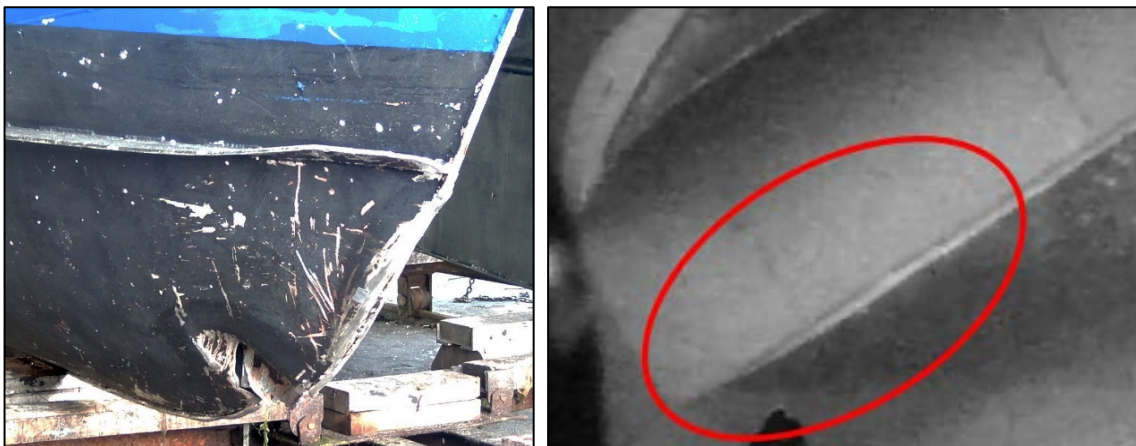
#### 1.8.3.1 *Skade i styrbord baug*

Etter at fartøyet ble brakt på land ble det observert et hull i skroget inn til styrbord forpigg. Denne skaden var ikke synlig på bildene som ble tatt tidlig under hevingen og må derfor ha oppstått i forbindelse med heveoperasjonen.

Figur 18: En sammenligning av bildene som ble tatt før heving (til høyre) og etter heving (til venstre) viser at baugskaden har oppstått i forbindelse med heveoperasjonen. Foto: SHT/ Frøy Akvaservice AS/ AtlantEco ROV Operations

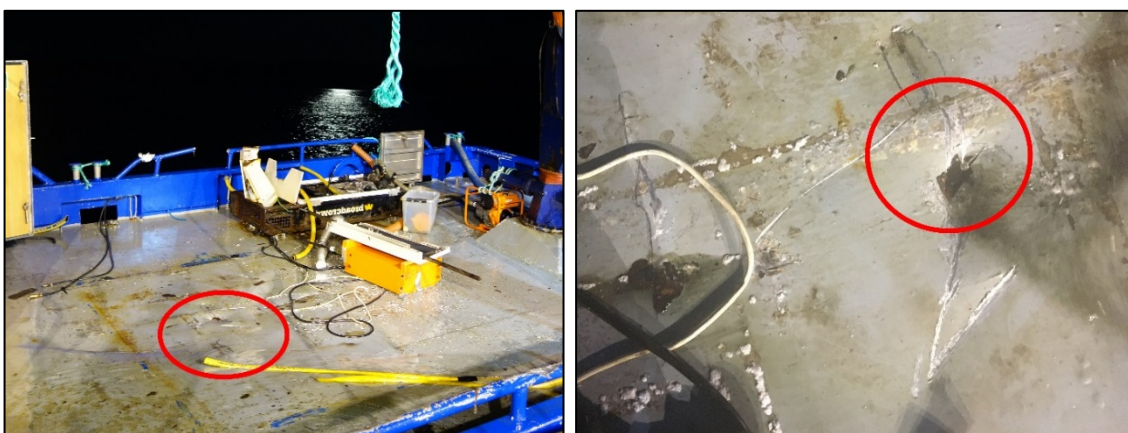
### 1.8.3.2 Skade på akterdekket

Da Frøy Viking ble brakt til overflaten ble det avdekket en skade i fartøyets akterdekk. Skaden befant seg i fartøyets senterlinje, ca. 1,7 meter aktenfor overbygget. Hullet var slått nedover i seksjonen hvor eksosrøret var ført gjennom fra styrbord til babord skrog. Skaden, som bar preg av å være relativt ny var i området hvor spyleaggregatet befant seg. Trolig har hjørnet på spyleaggregatet forårsaket skaden da fartøyet traff bunnen. Uavhengig av når skaden oppsto var den ned i en tett seksjon og ville ikke kunne ført til at noen av skrogene fyltes med vann.

Figur 19: Skade på hoveddekk. Nærbilde av hullet i dekk vises i bildet til høyre. Foto: Forsikringsselskapet

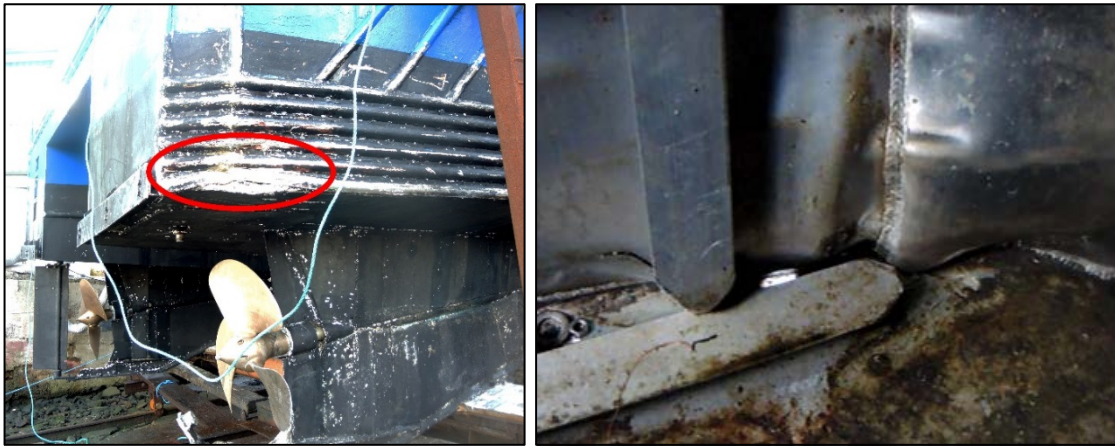
### 1.8.3.3 Skade på aktre styrbord hjørne

I forbindelse med hevingen av fartøyet ble det avdekket en skade på det aktre styrbord hjørnet. Denne skaden hadde ført til et lite hull inn i styrbord maskinrom. Skaden kan i motsetning til de to skadene beskrevet over ikke umiddelbart avskrives fra å ha bidratt til forliset og behandles derfor videre i analysens kapittel 2.2.1.

Figur 20: Skade på aktre styrbord hjørne. Skroget var punktert her. Dette vises på bildet til høyre. Foto: SHT

Skaden på aktre styrbord hjørne bar preg av å være slått oppover.

Etter at Frøy Viking forlot anlegget i Hemnfjorden seilte ikke fartøyet i nærheten av grunne områder. Basert på dette må skaden ha oppstått enten før fartøyet forlot Hemnfjorden eller da fartøyet traff bunnen. En konservativ beregning av vanninntrengingen i forhold til størrelsen på skaden og fartøyets dypgående viser at det maksimalt kan ha lekket inn 1,3 liter vann per sekund.

På denne bakgrunn anses det lite sannsynlig at skaden på fartøyets aktre styrbord hjørne initierte ulykken.

Besetningen som var om bord under ulykken har vært tydelige på at de ikke hadde hatt noen grunnberøring tidligere på dagen. SHT mener derfor at det er mer sannsynlig at fartøyet traff bunnen med dette hjørnet først og at skaden oppsto da.

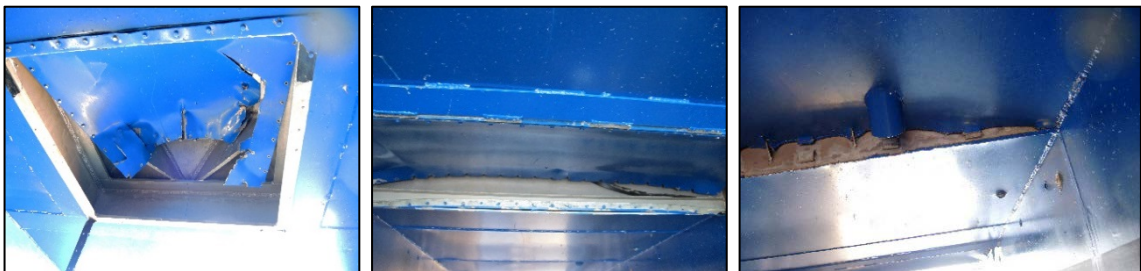
#### 1.8.3.4 Skader i tunelltakinget (våtdekket)

Figur 21: De skadde platefeltene i tunelltakinget. Til venstre i bildet sees den akterste skaden under kranfoten. I midten sees skaden ved eksosrøret og til høyre skaden under badet. Foto: SHT

Den akterste skaden var i ei 5 mm plate under kranfoten. Denne platen hadde størrelse ca. 1000 x 1000 mm og var ikke forsterket med hatteprofiler. Plata var festet med bolter langs alle sider og var revet løs langs bolteforbindelsene og trykket langt opp i rommet ovenfor.

Den midterste skaden under seksjonen hvor eksosrøret var ført fra styrbord til babord skrog var i ei plate som strakk seg over hele den flate delen av våtdekket, fra det ene skroget til det andre. I tverrskipsretningen hadde plata en utstrekning på ca. 2150 mm og i langskipsretningen hadde plata en utstrekning på ca. 800 mm. Plata var festet med bolter langs alle sider. Langs fremre kant og langs sidekantene var plata revet ut fra boltefestene og hadde en vesentlig inntrykking.

Den forreste skaden under badet var i ei plate som var sveist langs alle sider. Den hadde samme utstrekning og tykkelse som den midtre plata, 2150 mm x 800 mm. Det var brudd langs sveiseforbindelsen i hele aktre sidekant. Plata var vesentlig trykket inn, og med en slik kraft at den var påført lokale brudd der den hadde støtt sammen med kneplater tilhørende dekkstrukturen over.

Nærmere undersøkelser viste at rommet mellom våtdekket og dekket i de skadede områdene var vanntett adskilt fra skrogene, slik at skadene i våtdekket ikke kunne ha medført fylling av skrogene.

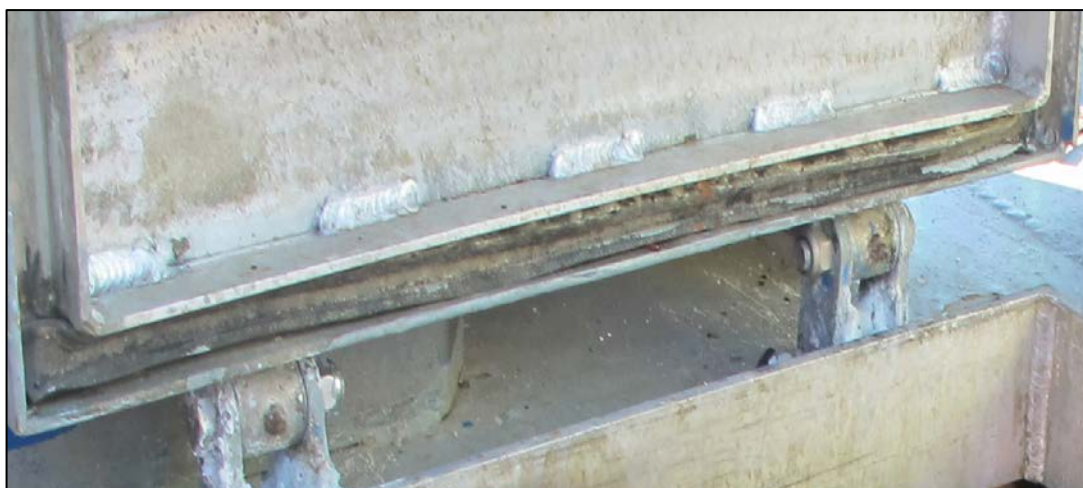
Figur 22: Hengslesiden av aktre babord luke med pakning. Resten av lukedeckslet manglet pakning. Foto: SHT

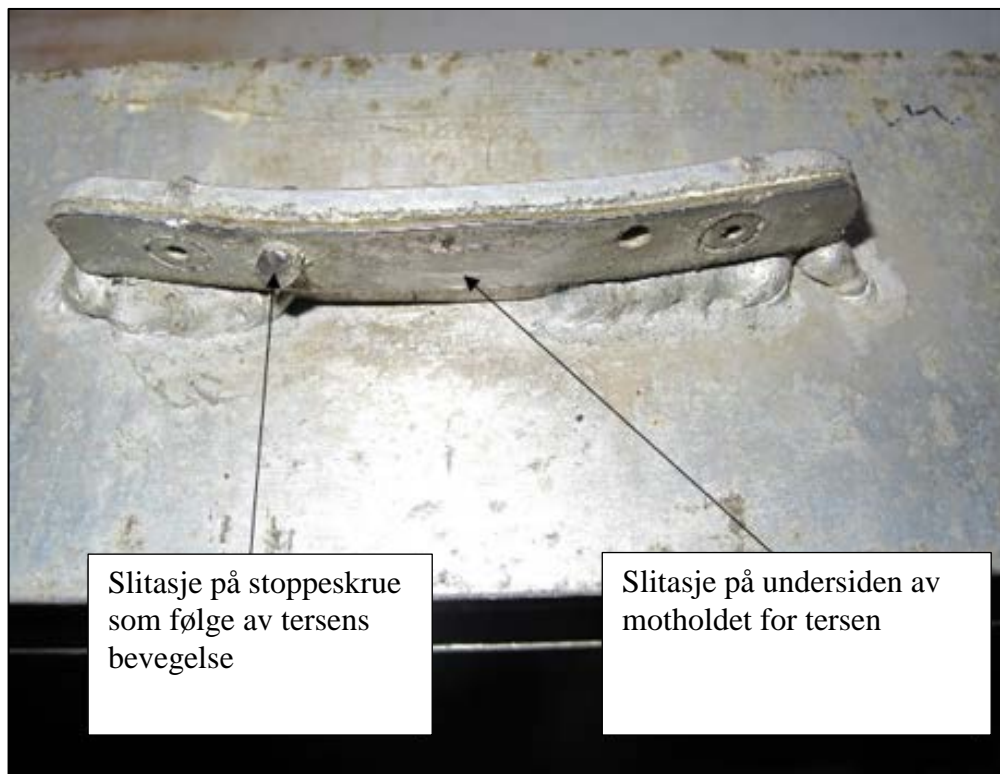
Slitasje på stoppeskrue som følge av tersens bevegelse

Figur 24: Motholdet for tersen som er montert på innsiden av lukekarmen på tersesiden. Tersen har påført motholdet og stoppeskruen slitasjeskader. Kilde Ørnli Slipp AS/SHT

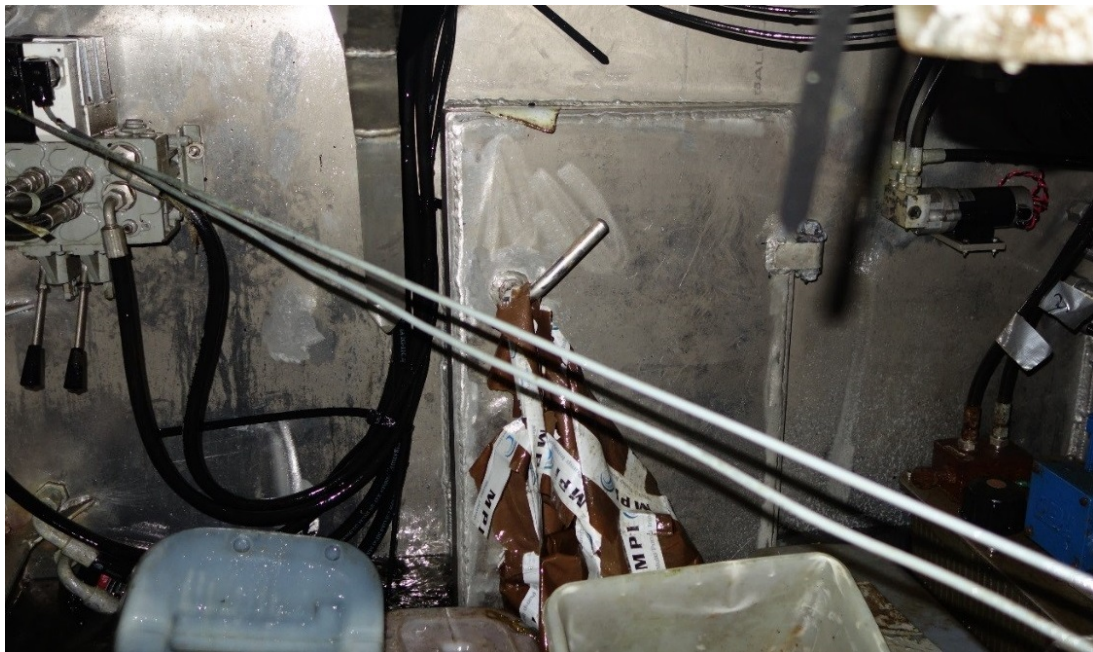
Figur 25: Den øvre tersen på døren i styrbord skrog var ikke skikkelig tilsatt. Bildet ble tatt mens skroget ble lenset for sjø under hevingen. Foto: Forsikringselskapet

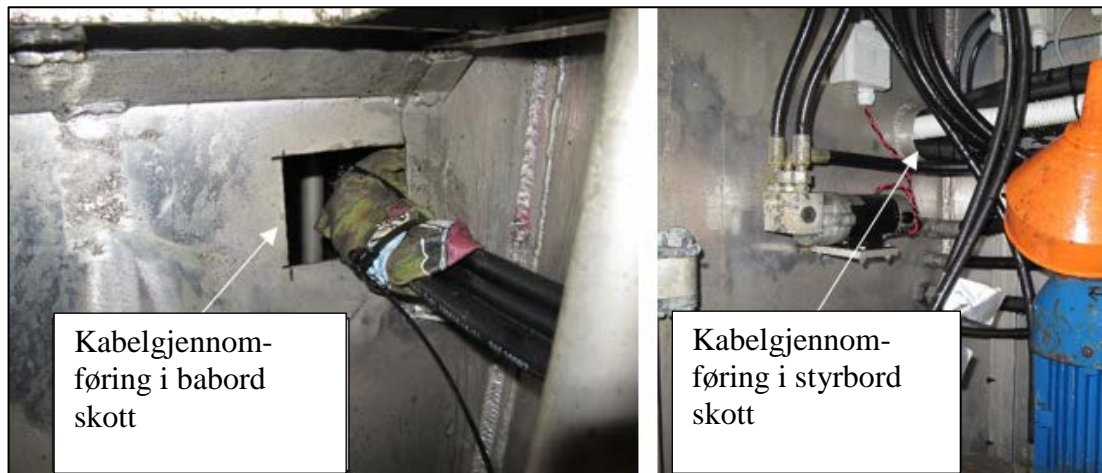
Figur 26: Åpninger for gjennomføring av kabler medførte at tverrskipsskottene i henholdsvis babord skrog (til venstre) og styrbord skrog (til høyre) ikke var vannrette. Foto: SHT

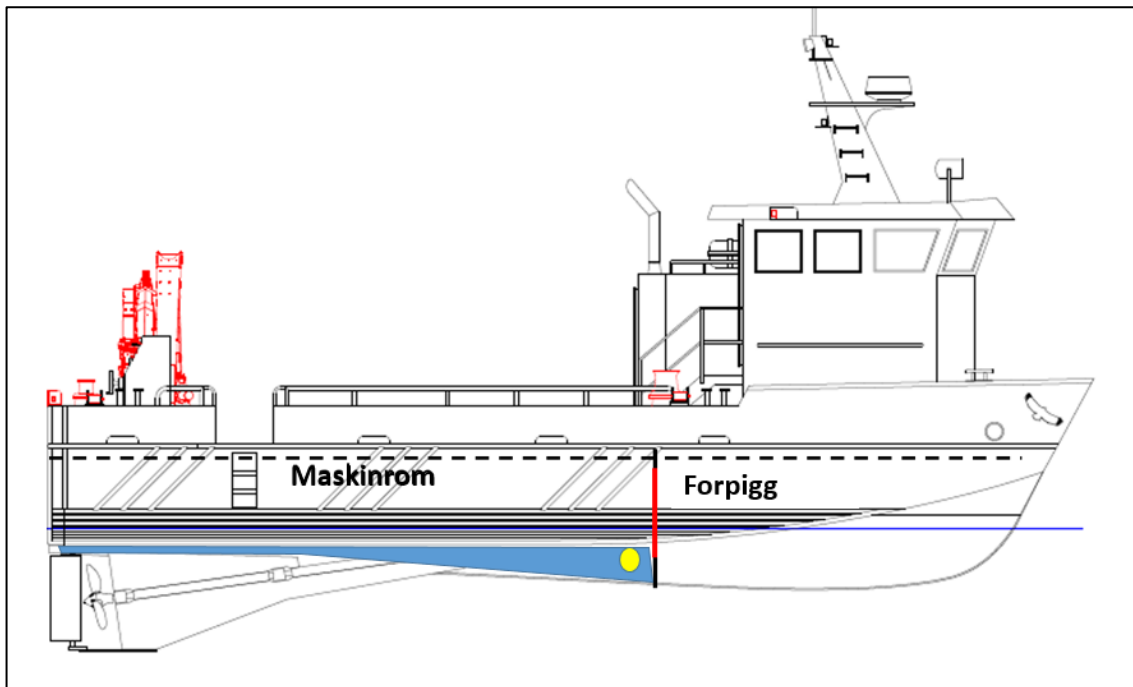
Figur 27: Gradvis fylling av maskinrom fra skade på aktre styrbord hjørne. Kilde: Ørnli Slipp AS/SHT

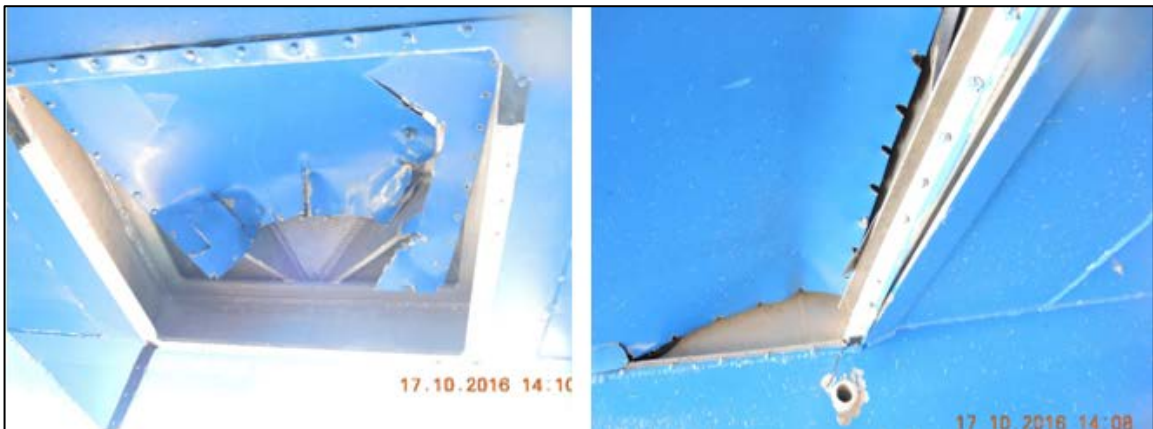
Skader i våtdekket på en katamaran kan oppstå på grunn av slamming. For en katamaran med hastighet forover vil de høyeste slammingtrykkene oppstå i forskipet, og trykknivåene vil normalt avta med avstanden fra baugen. Det er ikke usannsynlig at Frøy Viking ble utsatt for slammingtrykk som kunne gitt skader i våtdekket. Sannsynligvis ville disse trykkene ha opptrådt langt framme på våtdekket, og ikke der de aktuelle skadene ble påvist.

Frøy Viking sank på 50 meters dybde. Det hydrostatiske trykket på dette vandypet er ca. 500 kPa. Når et fartøy fylles med vann og synker vil mange konstruksjonselementer bli

utsatt for det hydrostatiske trykket på begge sider, og disse vil normalt ikke få strukturelle skader. Dersom det er rom/seksjoner som ikke fylles med vann, eller der vannfyllingen ikke skjer før fartøyet nærmer seg bunnen, vil de tilstøtende platefelt bli utsatt for et ensidig hydrostatisk trykk.

Figur 28: Den akterste plateskaden sees i bildet til venstre. Bildet til høyre viser den midterste skaden. Foto: SHT

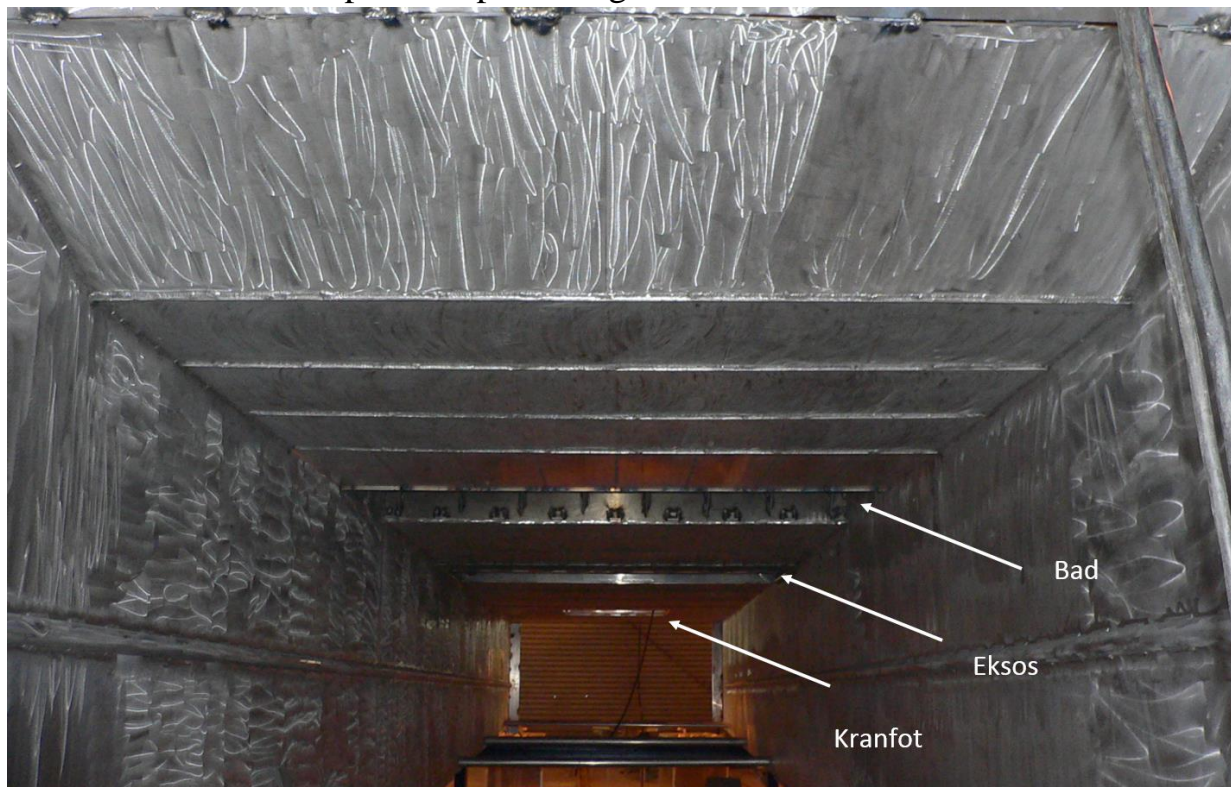
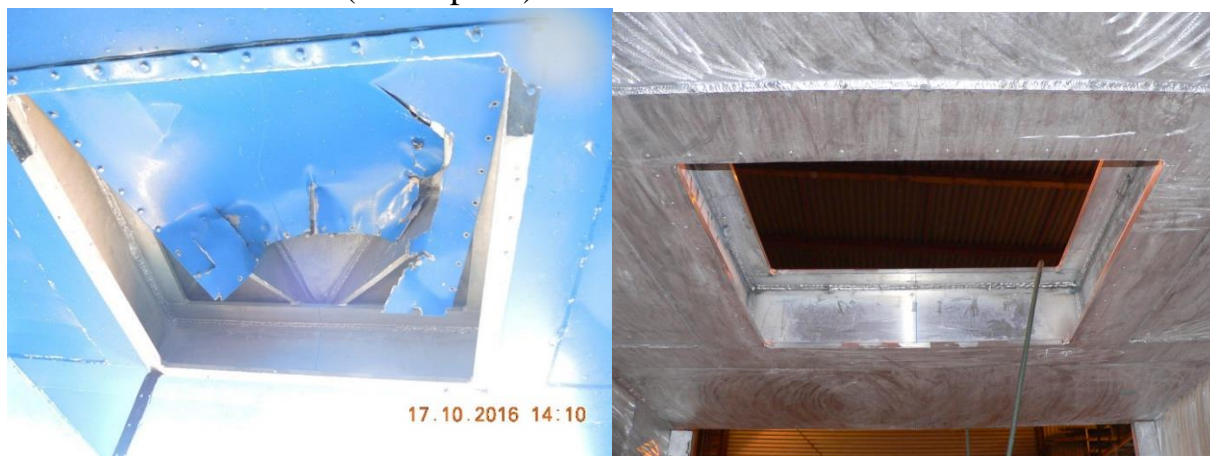
### 1. Luke under kranfot (Akre plate)

Størrelsen på luka er ca 1000 x 1000 mm, og platetykkelsen er 5 mm aluminium. Avstivet med hatteprofiler, som går i båtens langskipsretning og avsluttes ved kantene av plata. Plata var festet med bolter langs alle sider. Plata er revet løs langs bolteforbindelsene og trykket langt opp i rommet ovenfor. Rommet ovenfor er tett.

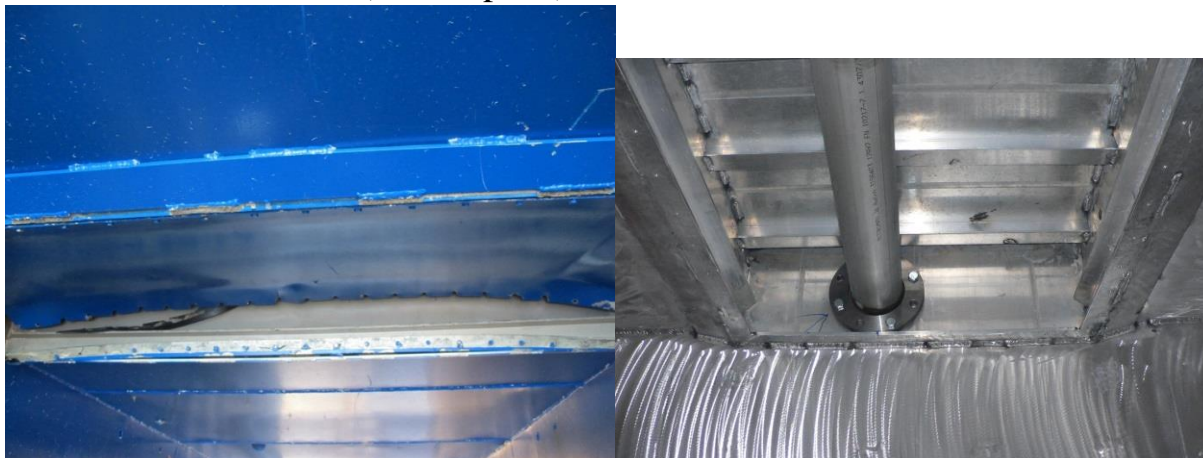
I tverrskipsretningen har plata en utstrekning på ca 2150 mm; dvs den strekker seg over hele den flate delen av våtdekket, fra det ene skroget til det andre. I langskipsretningen har plata en utstrekning på ca 800 mm. Avstivet med hatteprofiler, som går i båten langskipsretning og avsluttes ved kantene av plata. Platetykkelse ca 4 mm aluminium. Plata var festet med bolter langs alle sider. Langs fremre kant og langs sidekantene var plata revet ut fra boltefestene. Vesentlig inntrykning. Seksjonen er åpen til naboseksjon(e), men det ser ut til at disse tilsammen utgjør en i praksis tett enhet.

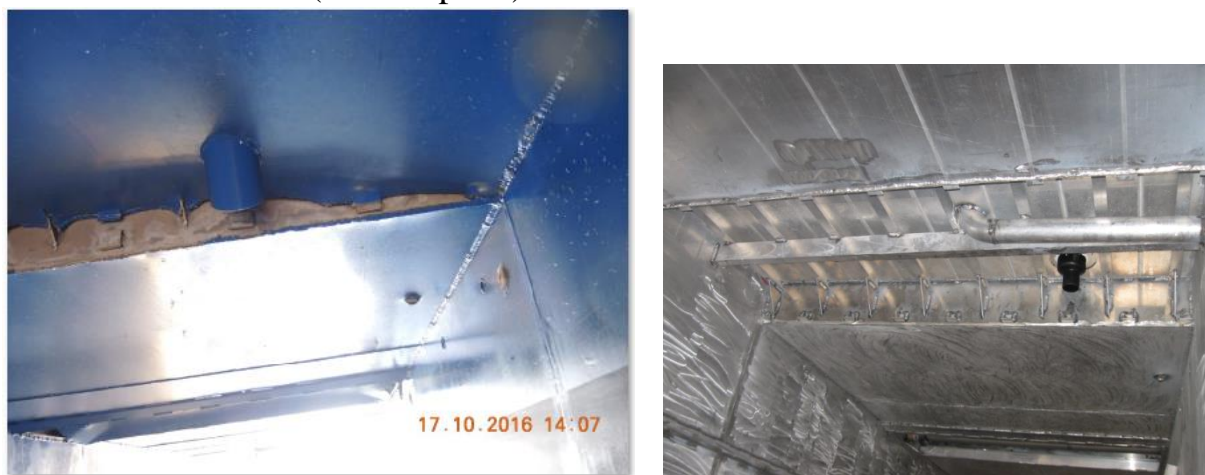
Denne aluminiumsplata var sveist langs alle sider. Den har samme utstrekning og tykkelse som den midtre plata (2150 mm x 800 mm). Det var brudd langs sveiseforbindelsen i hele aktre sidekant. Avstivet med hatteprofiler, som går i båten langskipsretning og avsluttes ved kantene av plata. Plata var vesentlig trykket inn, og med en slik kraft at den er påført lokale brudd der den har støtt sammen med kneplater tilhørende dekkstrukturen over. Seksjonen bak denne plata vurderes som tett.
