# RAPPORT

Sjø 2017/09

## RAPPORT OM SJØULYKKE - KNUT GYNTHER KANTRING I VELFJORDEN NORD FOR BRØNNØYSUND 22. FEBRUAR 2014

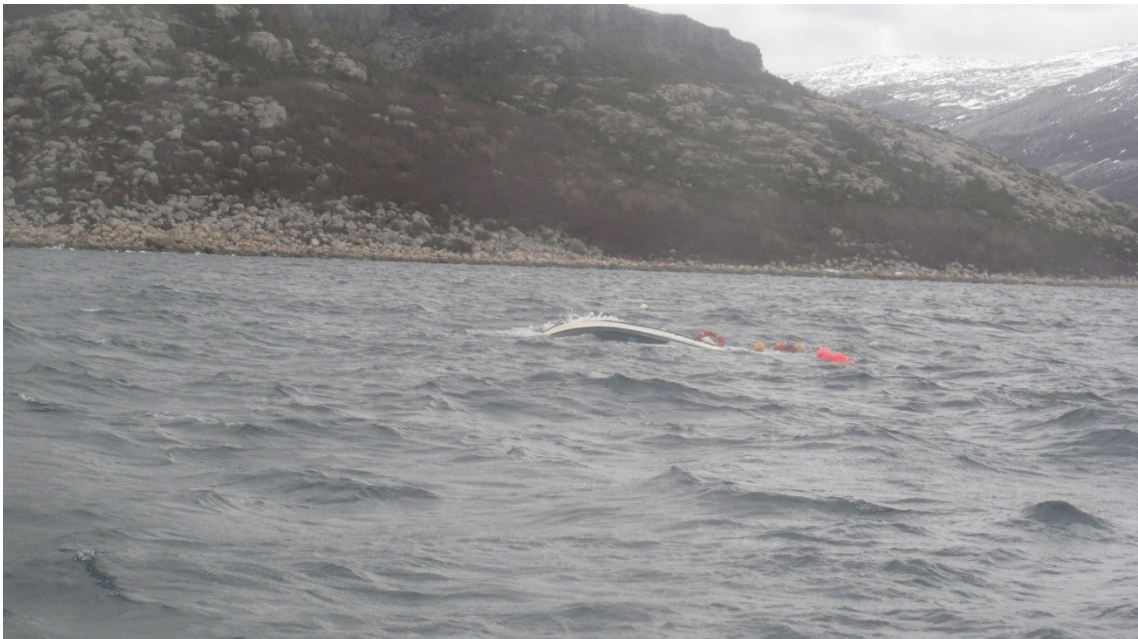
Videre søk etter fartøyet fortsatte, og sjarken ble funnet kantret senere på kvelden. Den lå kantret mot styrbord og kun deler av fartøyet var synlig over vann. Det lå garn og fløt rundt fartøyet. Seløy undervannsservice ble rekvirert for å berge fartøyet. Etter et forsøk på å slepe fartøyet inn til smulere farvann ble det konstatert at garnet satt fast i bunnen. Fartøyet ble hevet samme natt og fraktet inn til Brønnøysund.

Figur 3: Funn av sjarken. Foto: Politiet

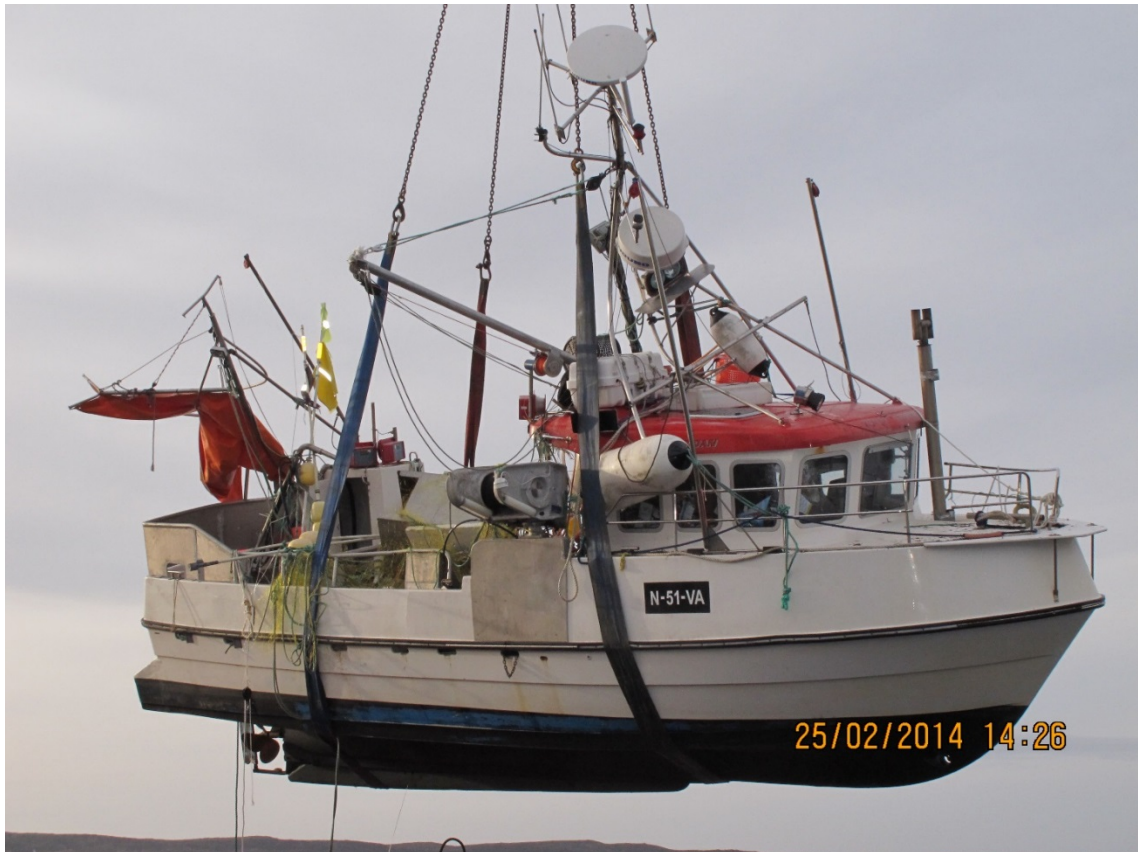
Det ble ikke observert skader på sjarken som kunne ha ført til at den kantret. Skadene som ble observert ble mest sannsynlig påført i forbindelse med berging av sjarken.

Figur 4: Etter forliset. Foto: SHT

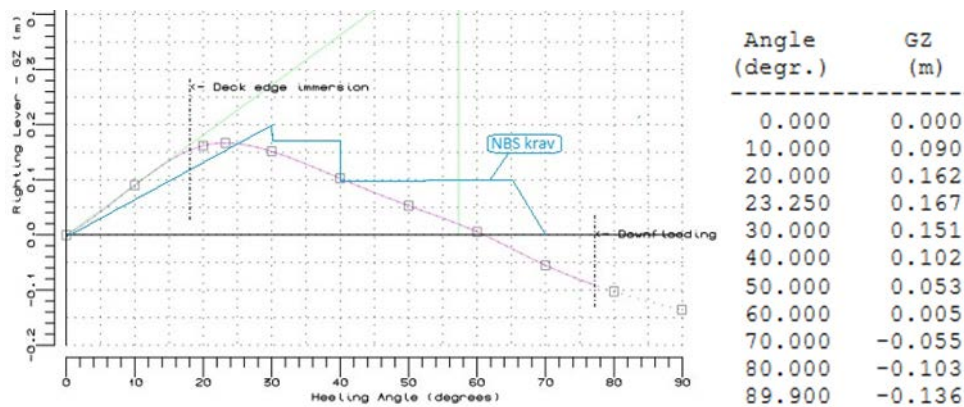
Figur 7 GZ-kurve for forlistilstanden Kilde: SHT

GZ-kurven (rettende arm) for forlistilstanden er vist i figur 7. Fartøyet skulle ha tilfredsstillt stabilitetskravene i NBS for yrkesbåter, kapittel Y3 og Y30 (fiskebåttillegget) i enhver lastetilstand, se kapittel 1.8. Stabilitetskravene er framstilt noe forenklet med den blå kurven i figur 7. GZ-kurven (rød) skulle i prinsippet helhetlig ligget på- eller over den blå kurven hvis minstekravene til stabilitet i NBS skulle ha vært tilfredsstillt. Figur 7 viser at fartøyet hadde relativt god stabilitet ved små krengevinkler. Metasenterhøyden (GM) som isolert indikerer hvor stivt fartøyet er med relativt små rulleutslag, var også det eneste av seks krav til minimumsstabilitet i NBS som var tilfredsstillt i forlistilstanden.

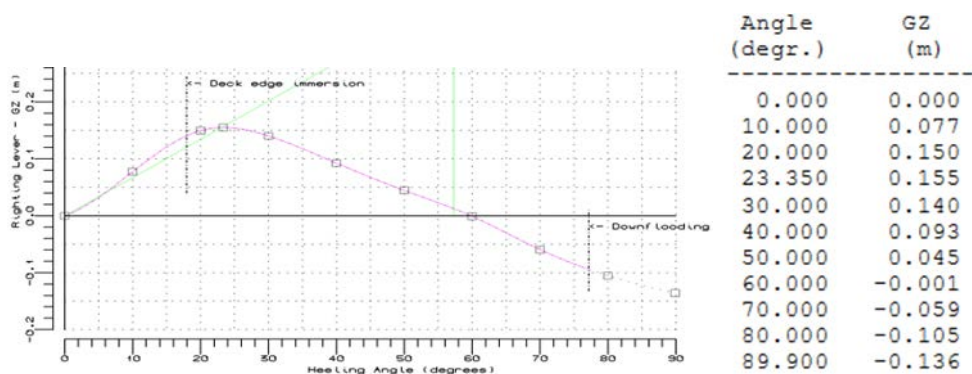
Figur 8 Forlistilstand med åpen forbindelse mellom brennoljetankene Kilde: SHT

Figur 8 sammenliknet med figur 7 viser at maksimal GZ reduseres med 0,012 m og utstrekning på GZ-kurven reduseres med ca. 2° som følge av åpen forbindelse mellom tankene. Svekkelsen av stabiliteten er basert på den aktuelle fyllingen av tankene.

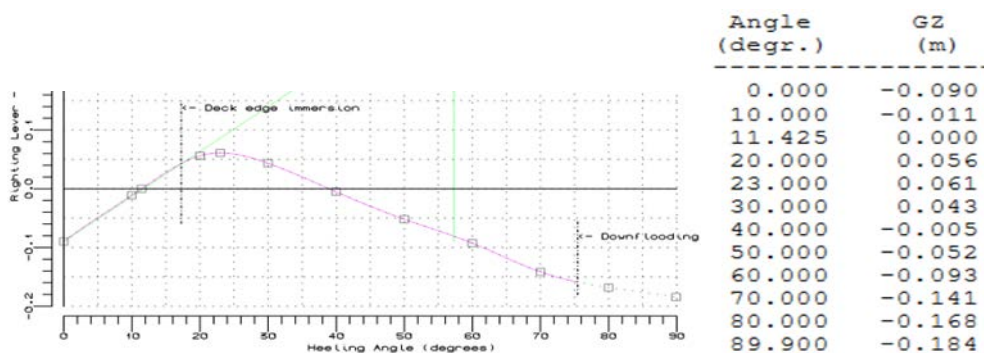
Figur 9 Forlistilstand med 400 kg belastning på garnhaleren Kilde: SHT

Med 400 kg vertikal belastning på garnhaleren viser figur 9 at fartøyet ville funnet likevekt (GZ = 0) med slagside på 11,4°. Maksimal GZ og utstrekning for positiv stabilitet (GZ) er vesentlig redusert i forhold til utgangspunktet i figur 5.

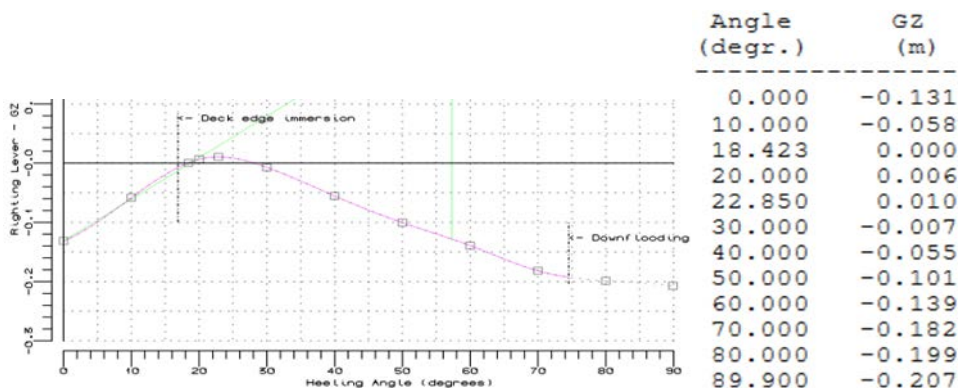
Figur 10 Forlistilstand med 600 kg belastning på garnhaleren Kilde: SHT

Med 600 kg vertikal belastning på garnhaleren ville reststabiliteten (størrelse på og utstrekning for positiv GZ) ha vært svært marginal, se figur 10. Tverrskips forskyvning av løse småvekter eller mindre bølgepåvirkninger er eksempler på ytterligere påvirkning som kan ha kantret fartøyet med slik belastning på garnhaleren.

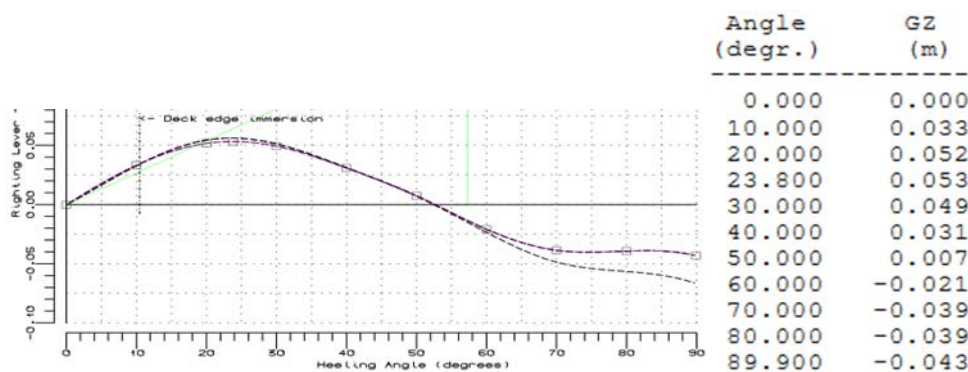
Figur 11 Forlistilstand med 4,0 tonn vann i lasterommet Kilde: SHT

Forlistilstanden med 4,0 tonn vann i lasterommet er vist i figur 11. Vannmengden tilsvarer en fyllingsgrad på 56% hvilket er fyllingsnivået med størst negativ innvirkning på fartøyets stabilitet. Fyllingsvinkel til forre lasteluke i tilstanden er 47,8°. For krenkning utover fyllingsvinkelen vil vann renne fritt ut av- og inn i lasterommet. NB: Målestokken for vertikalaksen i figur 11 er dobbelt av tilsvarende i øvrige figurer.

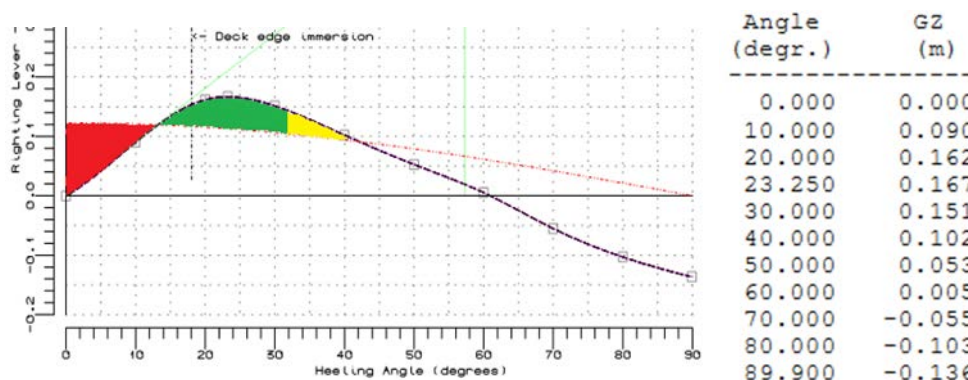
Figur 12 Forlistilstand med mesan, vindkast 22 m/s Kilde: SHT

GZ-kurven i figur 12 er den samme som i figur 7. Fartøyets sideprofil inklusive mesanseilet danner grunnlag for beregning av vindkraften. I figur 12 representerer den røde kurven den krengende armen fra krenagemomentet som oppstår med en vindhastighet lik 22 m/s. Når krengende arm er større enn den rettende vil fartøyet krenge – og motsatt. Skjæring mellom krengende- og rettende arm (GZ) indikerer statisk likevekt, slagside, som i figur 12 opptrer ved ca. 14°. En slik betraktning er relatert til en konstant vindhastighet.

Hvis det derimot antas at et vindkast på 22 m/s har oppstått, ville fartøyet ha krenget til dynamisk likevekt er nådd. Kregende energi som tilføres fartøyet med vindkastet er representert som det røde arealet i figur 12. Den kregende energien må kompenseres med tilsvarende mengde rettende energi før kregningen opphører. I figur 12 representerer grønt areal den rettende energien som blir like stort som rødt areal ved ca. 32° krenkning. Fartøyet ville m.a.o. ha krenget til 32° som følge av vindkastet før dynamisk likevekt ville ha blitt oppnådd.

Det gule arealet i figuren representerer fartøyet reststabilitet under påkjenning av nevnte vindkast. Dette er rettende energi som skal kompensere for andre påkjenninger enn vindkastet slik som kregende moment fra bølger, strøm, forskyving av løst utstyr, drag i garnhaler m.m. Havarikommisjonen ser ikke bort fra at nevnte reststabilitet er så vidt liten at et vindkast på 22 m/s kan ha ført til kantring av fartøyet.

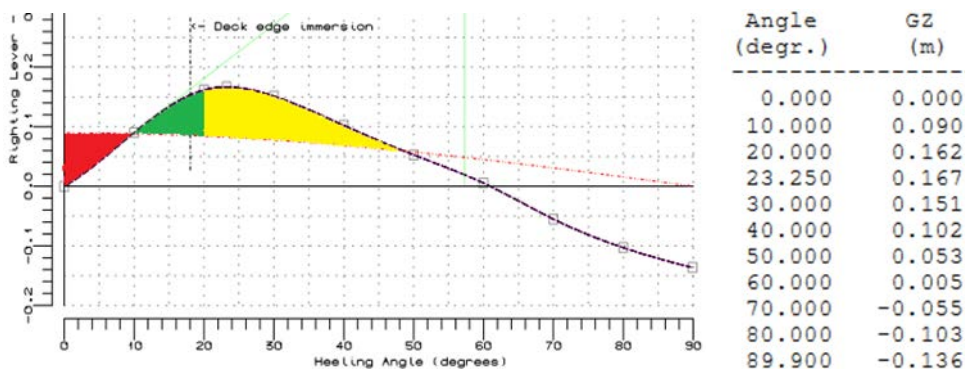
Figur 13 Forlistilstand uten mesan, vindkast 22 m/s Kilde: SHT

Arealet av mesanseilet er anslått til ca. 2,6 m<sup>2</sup> og med sin form hadde det et trykksenter (tyngdepunkt av seilarealet) ca. 2,9 m over dekk. Dersom seilet hadde vært gitt opp (gaffelen sluppet ned på bommen), ville påkjenningen av vindkastet på 22 m/s vært som illustrert i figur 13. Kregemomentet fra det samme vindkastet ville vært vesentlig mindre og følgelig også den kregende arm. Dette ville ført til at positiv reststabilitet (gult areal) hadde økt betydelig hvilket ville gitt fartøyet langt større potensiale til å kompensere ytterligere påkjenninger enn om seilet hadde vært oppe.

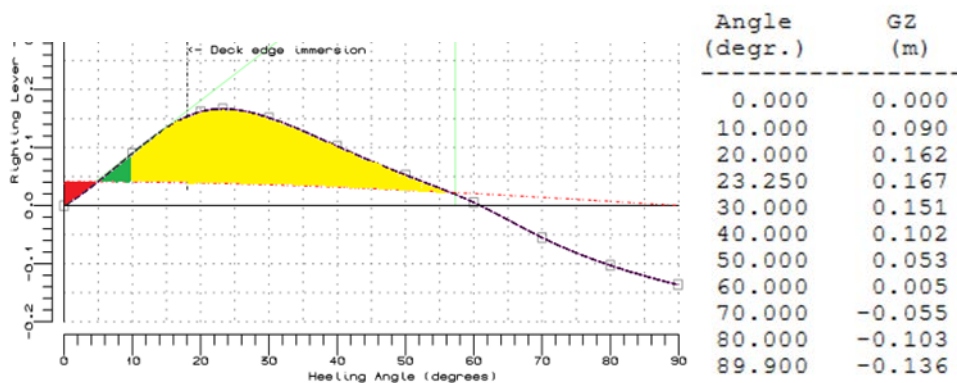
Undersøkelsen har ikke avdekket den aktuelle vindstyrken i farvannet der kantringen inntraff. Sterkeste vindkast på Brønnøysund lufthavn som er nærmeste offisielle målestasjon, var 12,8 m/s i det aktuelle tidsrommet. Det er grunnlag for å anta at vindkastene var kraftigere i farvannet der Knut Gunther befant seg. Et vindkast på 12,8 m/s med mesanen oppe ville ha innvirkning på fartøyet som illustrert i figur 14.

Figur 14 Forlistilstand med mesan, vindkast 12,8 m/s Kilde: SHT

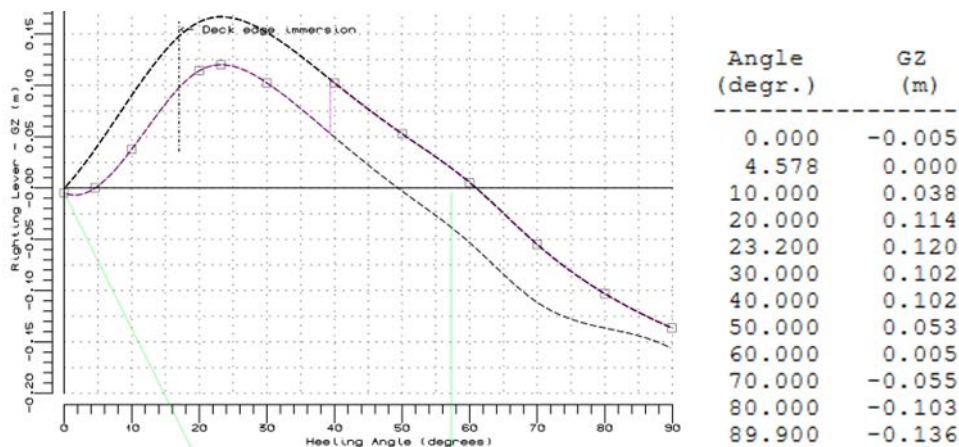
Figur 15 Forlistilstand med 0,4 tonn vann på dekk Kilde: SHT

I figur 15 er forlistilstanden beregnet med 0,4 tonn vann på dekk. En teoretisk og jevn fordeling av vannmengden utenom luker og dekkshus tilsvarer et 3 cm tykt lag av vann. Den nederste GZ-kurven viser netto rettende arm etter påvirkning av tyngde og fri overflateeffekt av vannet på dekket. Den øverste kurven er den samme som i figur 7 (upåvirket forlistilstand). Ved ca. 39° krenkning vil toppen av skansekledningen ligge i sjøen og sjø vil kunne renne fritt fram og tilbake over rekketoppen. Tyngde- og fri overflatepåvirkning av den opprinnelige vannmengden på dekket antas dermed opphørt og effektiv GZ for ytterligere krenkning blir som for upåvirket forlistilstand. Dette er illustrert i figur 15 ved at effektiv GZ-kurve har et trinn ved ca. 39° (rød vertikal linje).

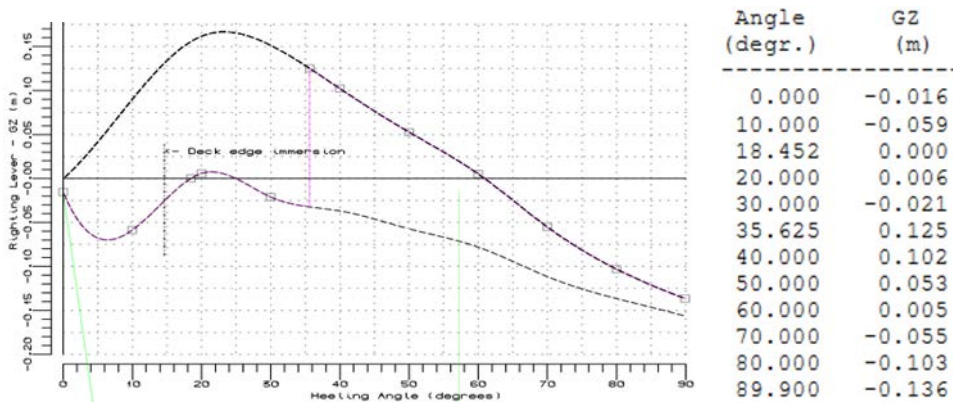
I figur 16 er forlistilstanden vist med 1,3 tonn vann på dekk tilsvarende en teoretisk jevn fordeling på snaut 10 cm. Vannmengden ville ført til en marginal positiv stabilitet i området rundt 20° krenkning. Størrelse og utstrekning på GZ i dette området er imidlertid så beskjeden at fartøyet med minimale ytterligere påkjenninger, ville ha krenget til toppen av skansekledningen ville vært i sjøen (drøye 35° krenkning, trinn i GZ-kurven). Tilsvarende som i figur 15 vil den øvre GZ-kurven være den effektive for krenkning utover 35°. Basert på en isolert betraktning av 1,3 tonn vann på dekk i forlistilstanden, ville fartøyet ha gjenvunnet en viss positiv stabilitet for krenkning utover 35° som vist i figur 16.

Figur 16 Forlistilstand med 1,3 tonn vann på dekk Kilde: SHT

For vannmengder større enn 1,3 tonn indikerer beregningene at fartøyet vil kantre.

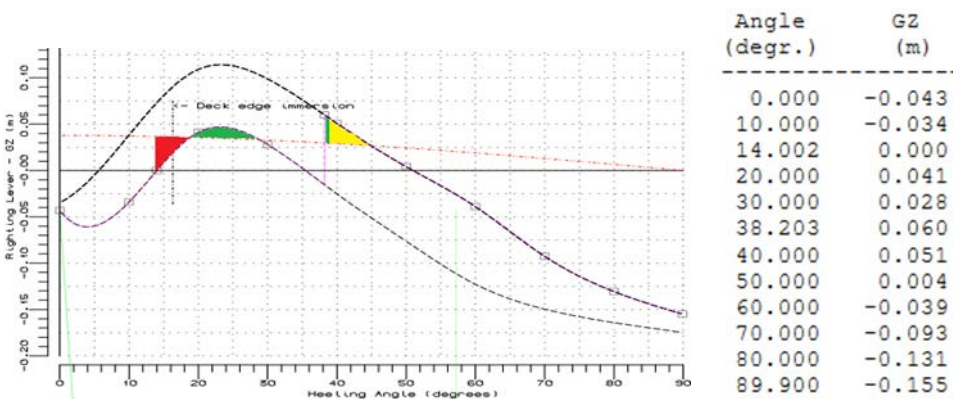
Figur 17 viser forlistilstanden påvirket av åpen forbindelse mellom dieseltankene, 0,15 tonn drag i garnhaleren, tomt lasterom, 0,55 tonn vann på dekk og vindkast på 12,8 m/s med mesanen oppe. Som figuren viser er reststabilitet (gult areal) etter vindkastet svært liten. Relativt små påvirkninger fra f.eks. bølger ville ført til kantring i denne tilstanden.

Figur 17 Forlistilstand med kombinasjon av flere forhold Kilde: SHT

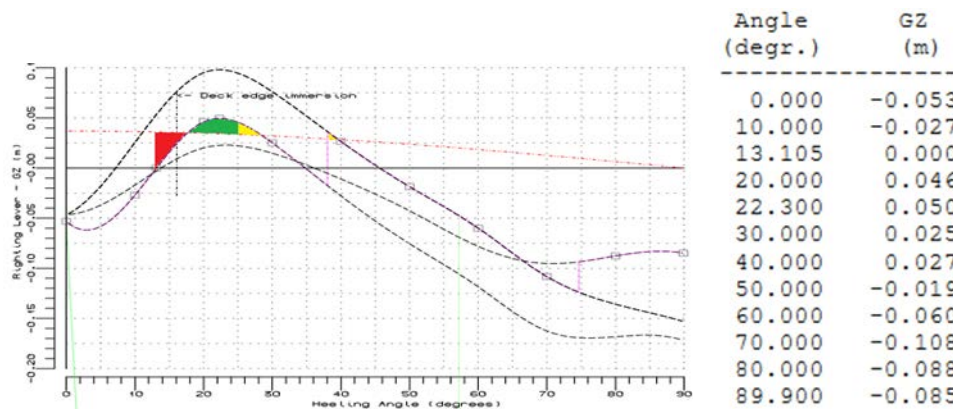
Figur 18 viser forlistilstanden påvirket av åpen forbindelse mellom dieseltankene, 0,21 tonn drag i garnhaleren, 0,3 tonn vann i lasterommet, 0,4 tonn vann på dekk og vindkast på 12,8 m/s med mesanen oppe. I likhet med tilfellet i figur 17 er reststabiliteten svært liten.

Figur 18 Forlistilstanden med kombinasjon av flere forhold Kilde: SHT

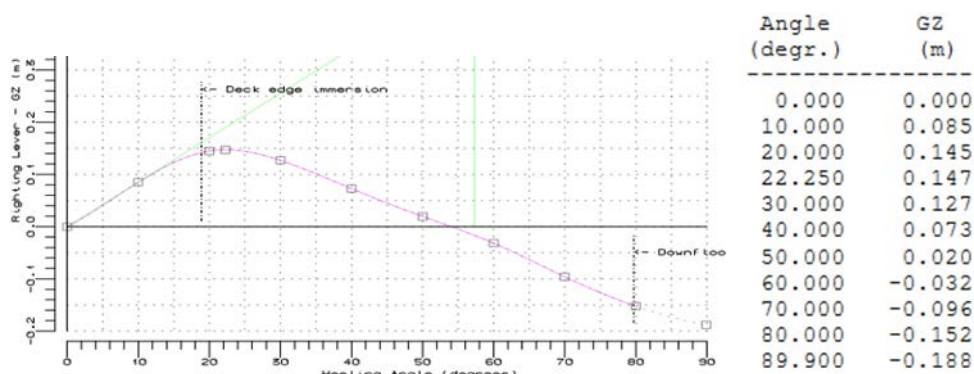
Figur 19 Forlistilstand uten 400 kg ballast Kilde: SHT

Figur 19 viser forlistilstanden uten 400 kg fast ballast. Sammenliknes figuren med figur 7, som er forlistilstanden inklusive 400 kg fast ballast, framkommer at stabilitetsbidraget fra den faste ballasten er relativt liten.

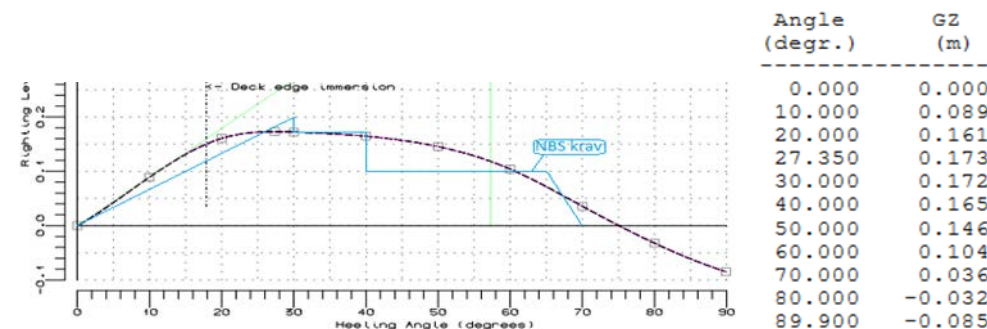
Figur 20 Forlistilstanden med flyterekke Kilde: SHT

Figur 20 viser GZ-kurven for forlistilstanden med den imaginære flyterekka. Denne tilstanden tilfredsstillende heller ikke kravene i NBS fullstendig, men sammenliknet med figur 7 gir flyterekka vesentlig forbedret stabilitet ved store krengevinkler. Figuren viser at dekkskanten dykkes ved ca. 18° krenkning. Således vil flyterekka først dykkes og begynne å gi opprettende kraft ved drøye 20° krenkning. Flyterekka forbedrer således ikke stabiliteten ved mindre krengevinkler.
