Statens
Havarikommisjon
for Transport

Sjø 2018/01

RAPPORT OM SJØULYKKE - M/S YTTERØY ARBEIDSULYKKE PÅ KAIA I LEVANGER 30. APRIL 2017

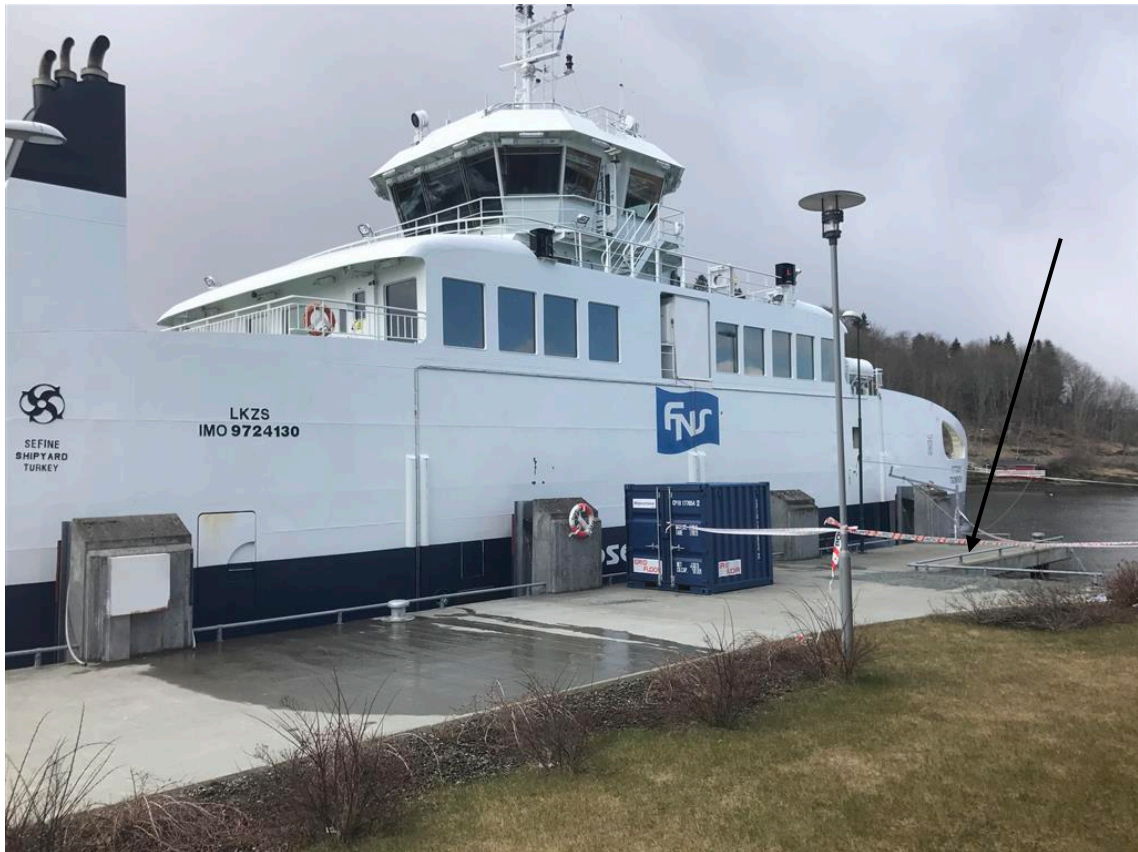
Matrosen beveget seg sidelengs bortover langs skutesida mens han spylte, men da han kom til området hvor kaia går over til en utstikker tok han et lite skritt bakover og snublet i kaifrontlisten. Han falt baklengs ned fra kaia ca. 3.15 m, se figur 2. Styrmannen som også oppholdt seg på kaia, så at matrosen falt og løp bort for å komme til unnsetning. Han kalte også på assistanse over UHF, i tillegg til at han ropte på hjelp.

Figur 2: M/F Ytterøy ved kai. Markeringen viser hvor matrosen falt ned. Foto: Trøndelag politidistrikt

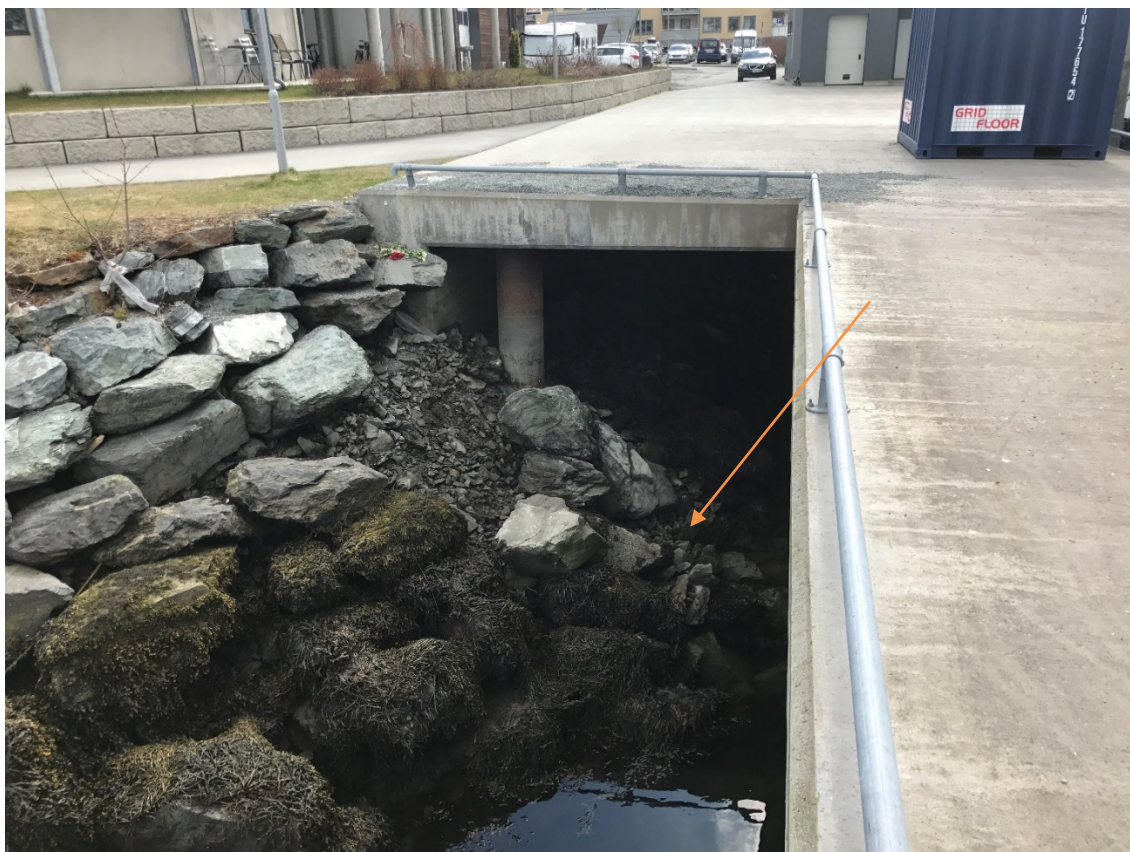
Figur 3: Området hvor kaia går over i en utstikker med omtrent samme vannstand som ved ulykkestidspunktet. Markeringen viser hvor forulykkede falt ned. Foto: Trøndelag politidistrikt

På det aktuelle ulykkesstedet var det etablert en steinfylling hvor plastringen var svekket, slik at noen av steinblokkene hadde glidd ut. Det er usikkert hvorvidt det var akkurat de utglidde steinene matrosen traff, men det er lite trolig at det hadde noen betydning for utfallet fordi det uansett var andre steiner på ulykkesstedet ved lavvann.

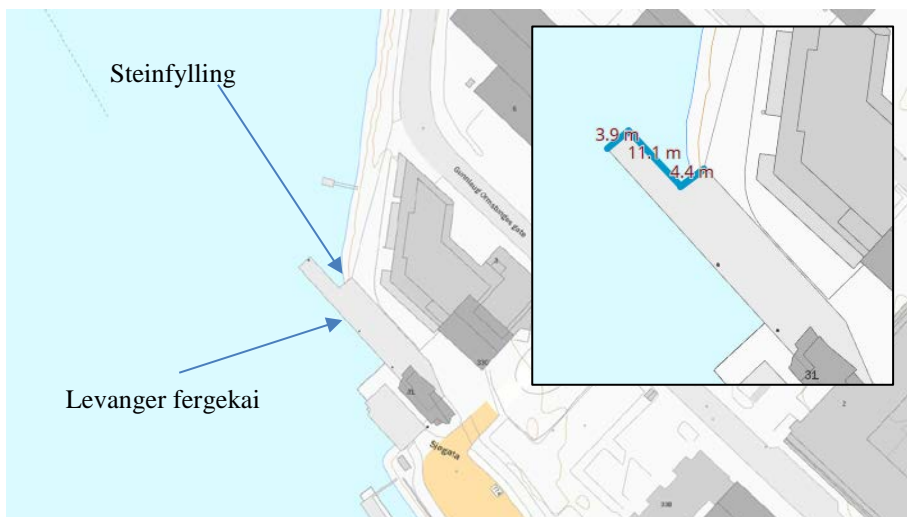
Utforming av Levanger fergekai er vist i figur 6. Kaia er utformet på en slik måte at nordre del av kaia er smalere (ca. 3,9 m) enn resten av kaia, og gir en rettvinklet kaikant mot sjøsiden nær plastringssteinene som går langs land, se figur 6. Kaia er utformet med kaifrontlist mot sjø. Noe av steinfyllingen i plastringen var rast ut ved ulykkesstedet.

Figur 6: Utforming av Levanger fergekai. Lite bilde viser omtrentlige mål for utstikker. Kart: Kystinfo, Kystverket

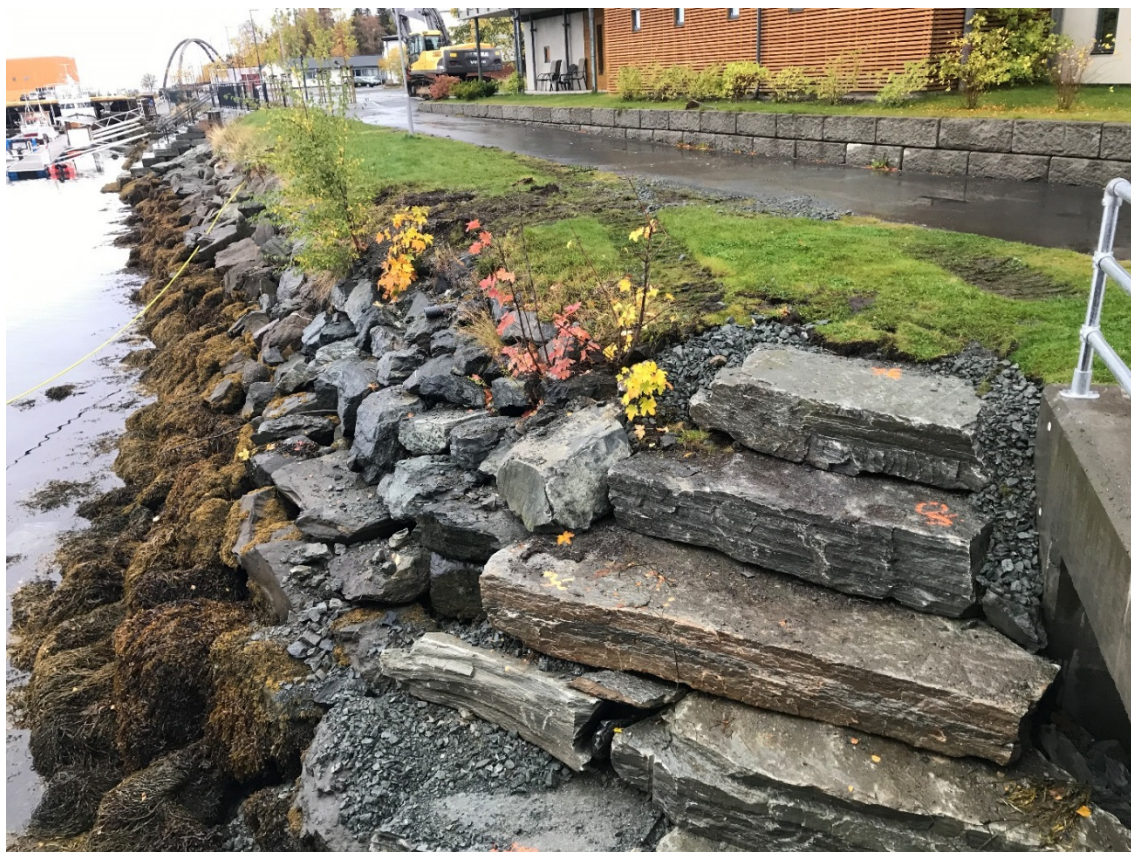
Figur 8: Reparert plastring av steinblokka og deler av rekkverk montert på kaia. Foto: Levanger Kommune

Levanger kommune har opplyst at arbeidet med å reparere delene av steinblokka som var glidd ut er utført. Kommunen har også vurdert hvorvidt det har vært behov for ytterligere sikring langs gang/sykkelvei som leder ned mot kaia, men har besluttet at dagens ordning ikke trenger utbedring da det er plenareal mellom asfalt og skråning ned mot sjøen i tillegg til at veien er rett strekning.

Etter ulykken ble det utført en inspeksjon på ulykkesstedet av Nord-Trøndelag Fylkeskommune og SVV. SVV bru-og fergeseksjon har montert permanent rekkverk i stedet for kaifrontlist langs kaikanten mot steinblokka der matrosen falt, og langs kaikanten som går inn mot land (se også figur 8). Arbeidet er utført basert på inspeksjoner og spesifikasjoner fra fylkeskommunen.
