RAPPORT

Sjø 2018/02

RAPPORT OM SJØULYKKE – HUGIN, KOLLISJON I HARSTAD 16. FEBRUAR 2017

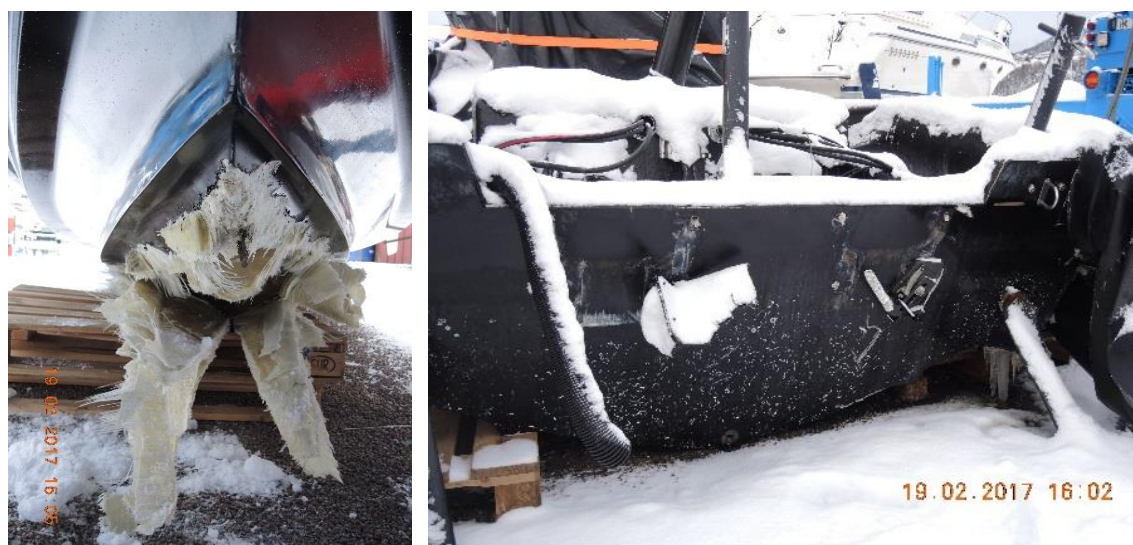
RIB-en ble påført betydelige skader i sammenstøtet. Den fikk blant annet en stor skade i baugen og pongtongen akterut på styrbord side punkterte, men fartøyet holdt seg likevel flytende etter ulykken. Motorfestene røk, og motorene ble hengende i kablene sine under vann bak båten. Det var i tillegg noe skader på fartøyets øvrige utrustning.

Figur 6: Skader på fartøyets baug (t.v) og skader på akterspeilet (t.h). Foto: SHT

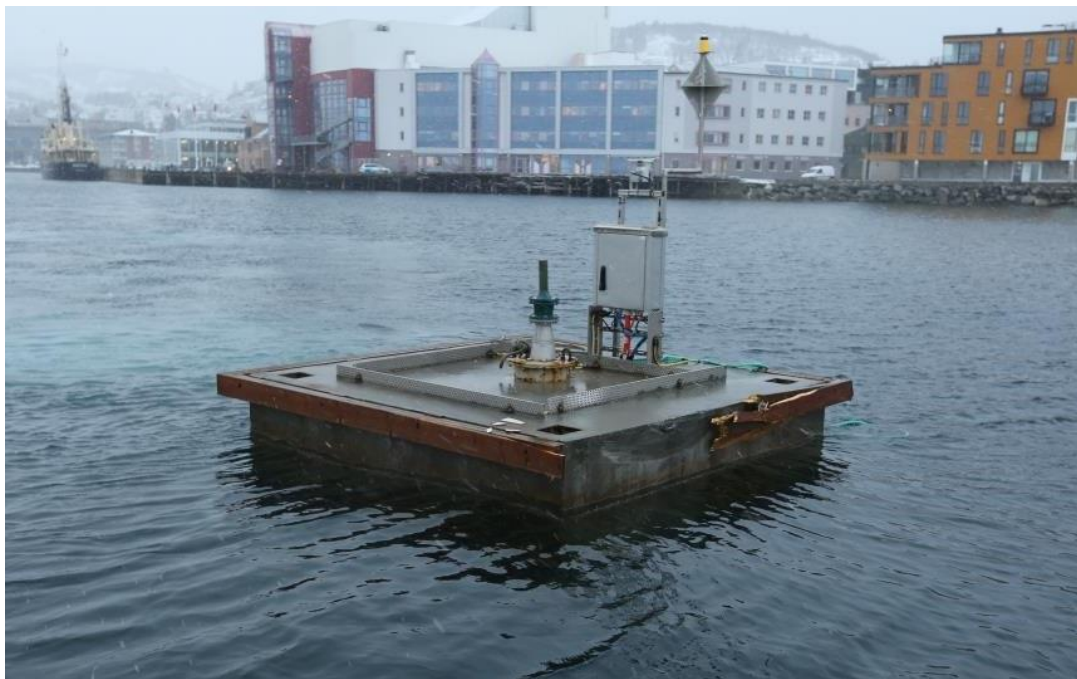
Fontenen Selsbanes Seil ble påført mindre materielle skader som vist på bildet under.

Figur 7: Selsbanes Seil etter ulykken. Foto: Politiet

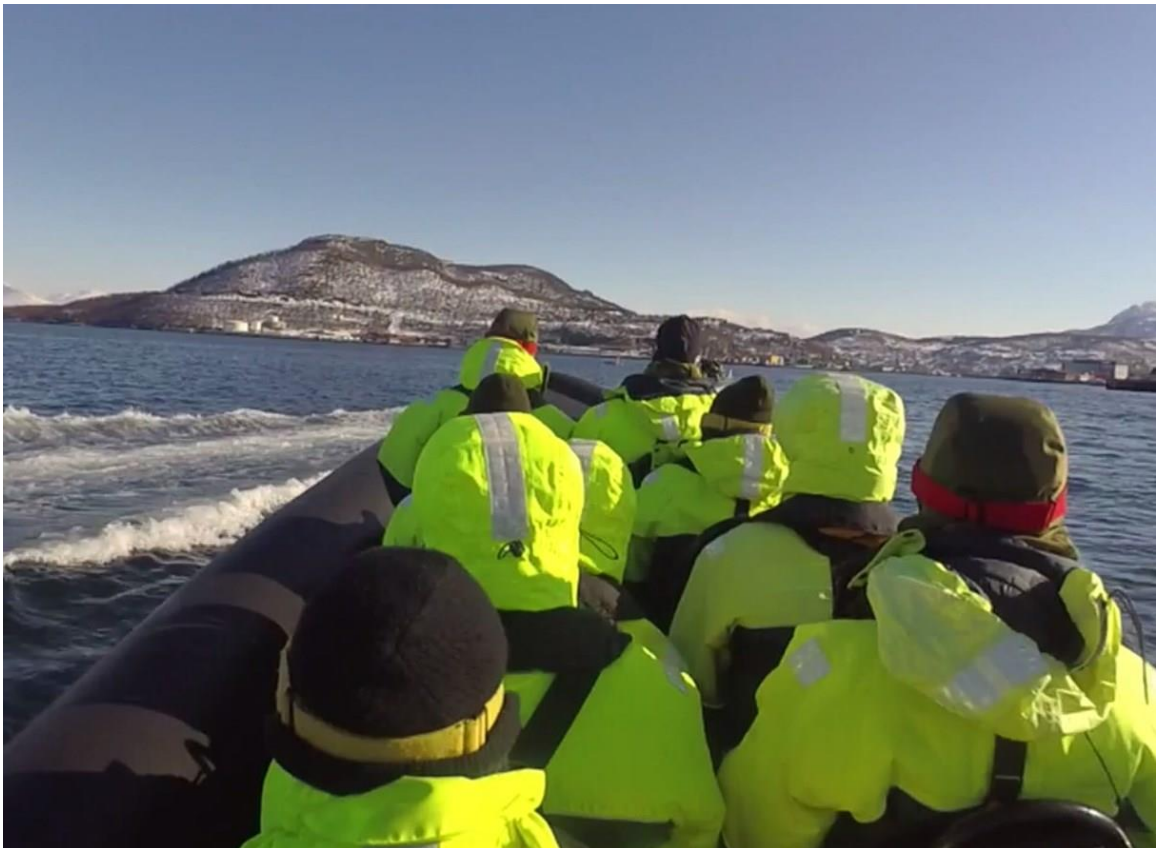
Figur 13: Fra rekonstruksjonen. Viser sikten fra førerposisjonen. Fontenen er synlig mellom hodene i front. Foto: SHT

Havarikommisjonen har tatt mål av fartøyet for å kontrollere om sikten fra styreposisjonen oppfylder kravene i standarden *EN ISO 11591 Small craft, engine driven – Field of vision from helm position* (ref. kapittel 1.14.1.2). Undersøkelsen er gjengitt i vedlegg A, og konklusjonen er at Hugin mest sannsynlig ikke oppfylder kravene.

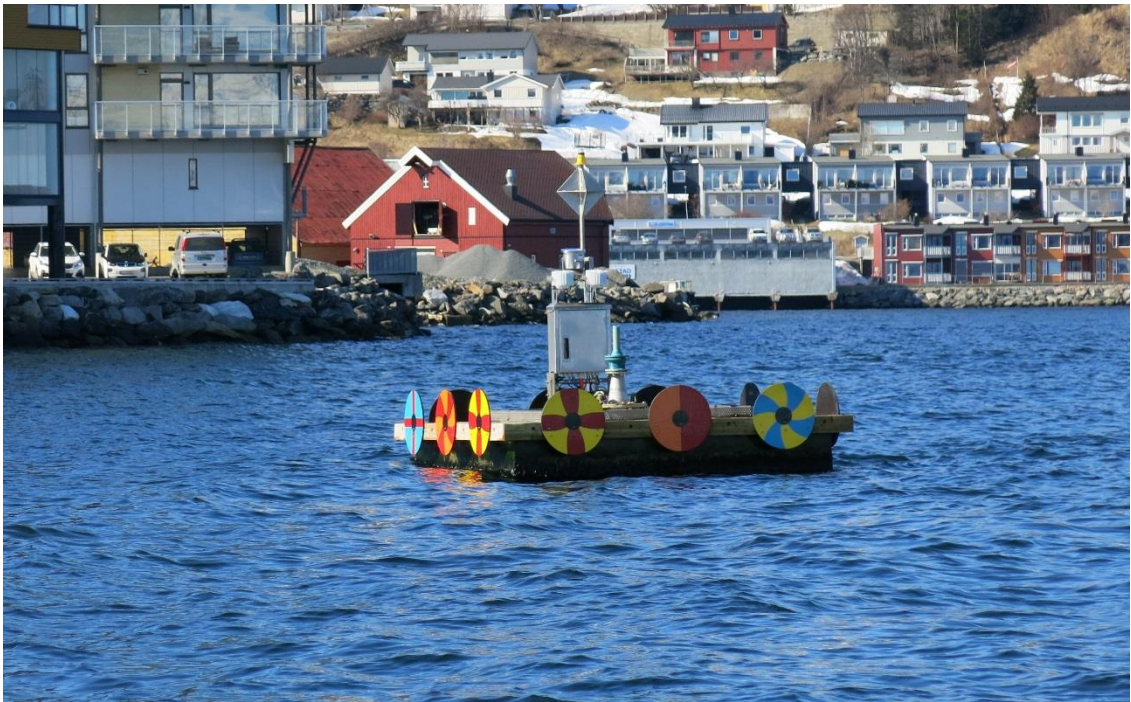
Figur 14: Selsbanes Seil med påmonterte vikingskjold. Foto: SHT

Markeringslyset på Selsbanes Seil er i etterkant av ulykken blitt omprogrammert til å blinke kontinuerlig, hele døgnet. Det er videre montert 12 vikingskjold rundt plattformen og det er montert ny radarreflektor.

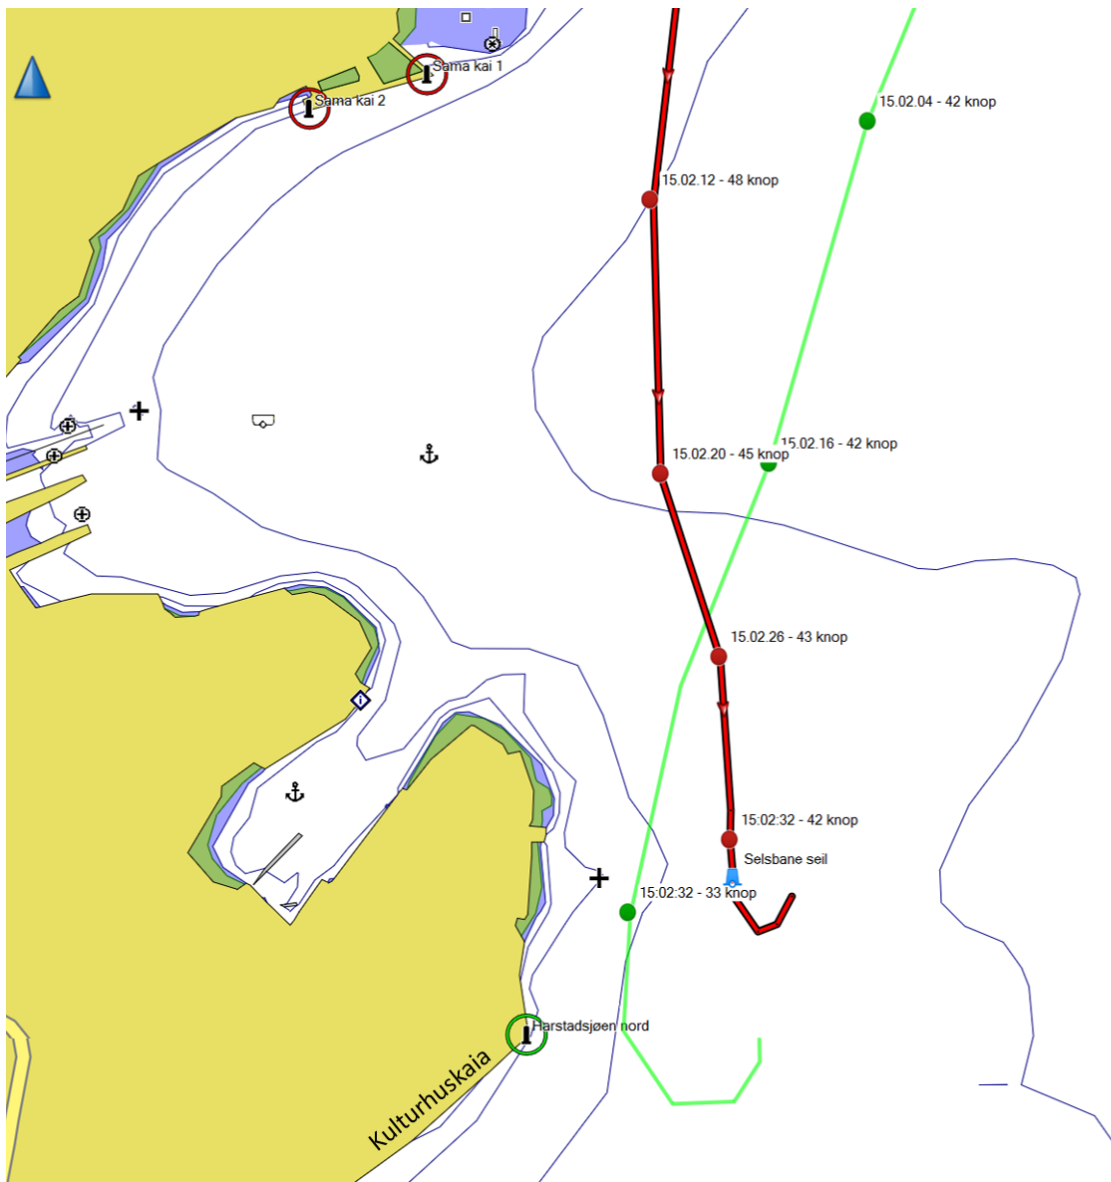
Figur 15: Kartet viser siste del av innseilingen til de to RIB-ene mot Harstad sentrum inkludert tidspunkter og hastighet. Den grønne linjen representerer Munin og den røde representerer Hugin. Kilde: Garmin kartplotter, Homeport

Da Hugin hadde passert ledebåtenes kjølvann, la båtføreren den på kollisjonskurs med Selsbanes Seil som da befant seg omkring 150 meter unna. Havarikommisjonen mener at dette ikke i seg selv er et sikkerhetsproblem, men at det var avgjørende at båtføreren ikke oppdaget fontenen i løpet av de syv sekundene fartøyet var på kollisjonskurs med den. Dette drøftes videre i kapittel 2.3.

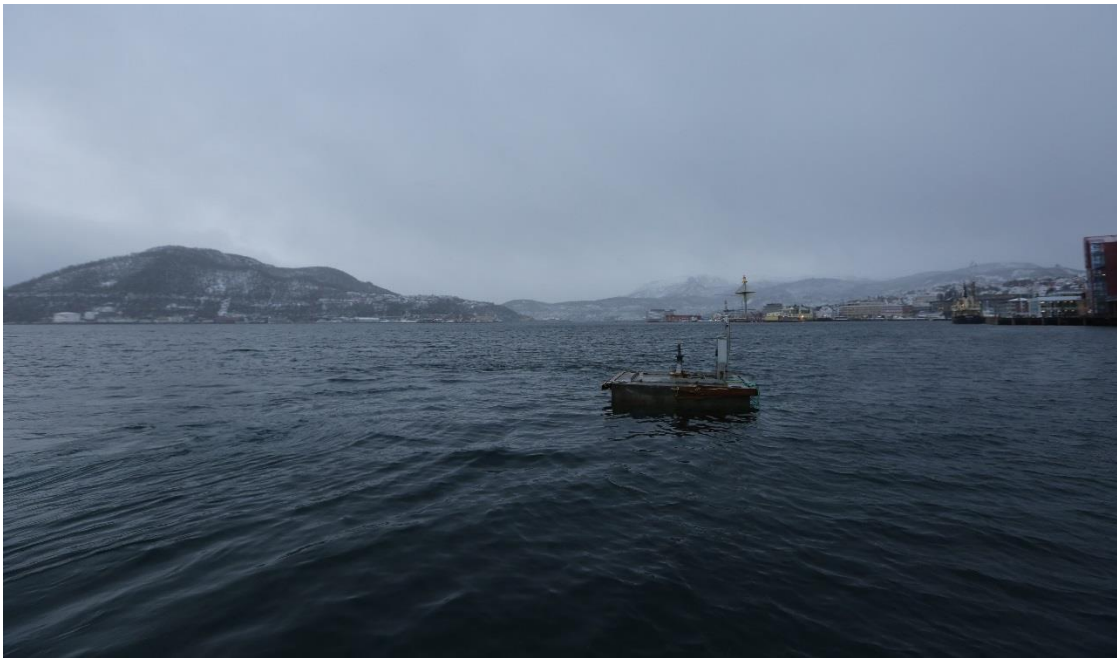
Selsbanes Seil fremstod som en fargeløs og forholdsvis liten gjenstand når fontenen ikke sprutet vann og lyset ikke blinket. Havarikommisjonen har selv observert at fontenens synlighet varierer med forskjellige vær- og lysforhold.

På ulykkestidspunktet var det grått, noen små bølger, lavt skydekke og avtagende dagslys. Fontenen var derfor på ulykkestidspunktet ikke lett synlig mot omgivelsene (se figur 16). Plasseringen, i et område uten fartsbegrensning, tilsier at objektets synlighet burde vektlegges spesielt.

Figur 16: Bilde av fontenen dagen etter ulykken. Foto: Politiet
