Statens  
Havarikommisjon  
for Transport

Sjø 2018/05

## RAPPORT OM SJØULYKKE - FRITIDSBÅT GORGEIOUS 2 - PERSONULYKKE HVITSTEN, OSLOFJORDEN 15. JULI 2017

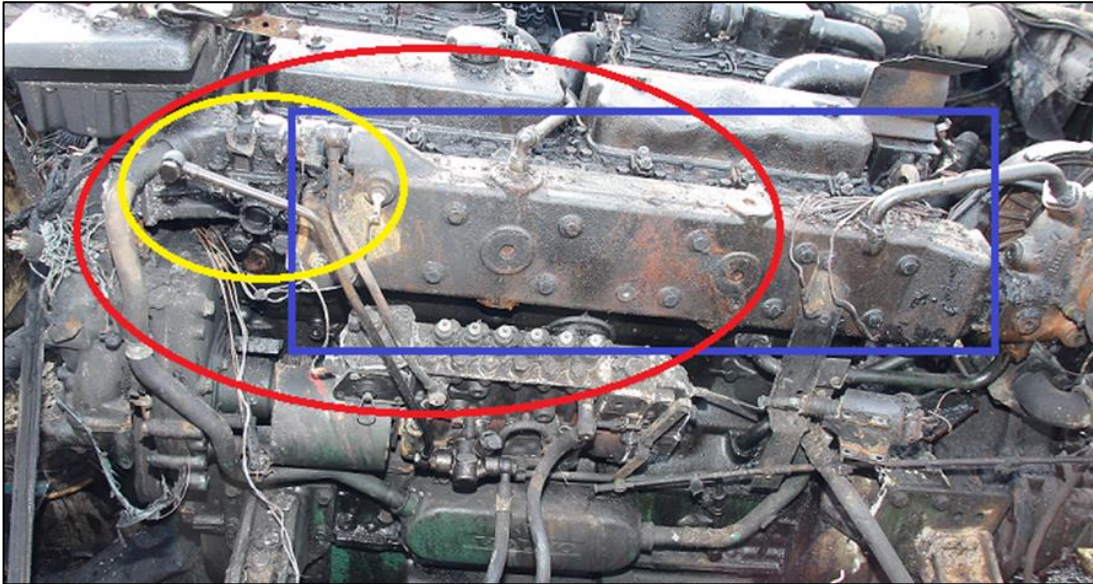
Figur 8: Renbrenninger på babord side av babord motor markert med rød ring. Gul ring markerer området der filterholderen hadde vært montert. Bildet er tatt etter at dieselrør (høytrykk og retur) er demontert. Babord motors eksosmanifold er markert med blå rektangel. Foto: Politiet

Den første tekniske undersøkelsen viste renbrenninger på babord side av motoren og på babord dieseltank. Det mest sannsynlige arnestedet for brannen var i forbindelse med babord motors dieselsystem i og ved finfiltre på innsprøytningsiden, se figur 8. Imidlertid konkluderte ikke undersøkelsen med brannårsaken, fordi en eventuell diesellekkasje ikke umiddelbart kunne settes i forbindelse med høy nok antennelsestemperatur, åpen flamme eller gnist for å antenne dieselen.

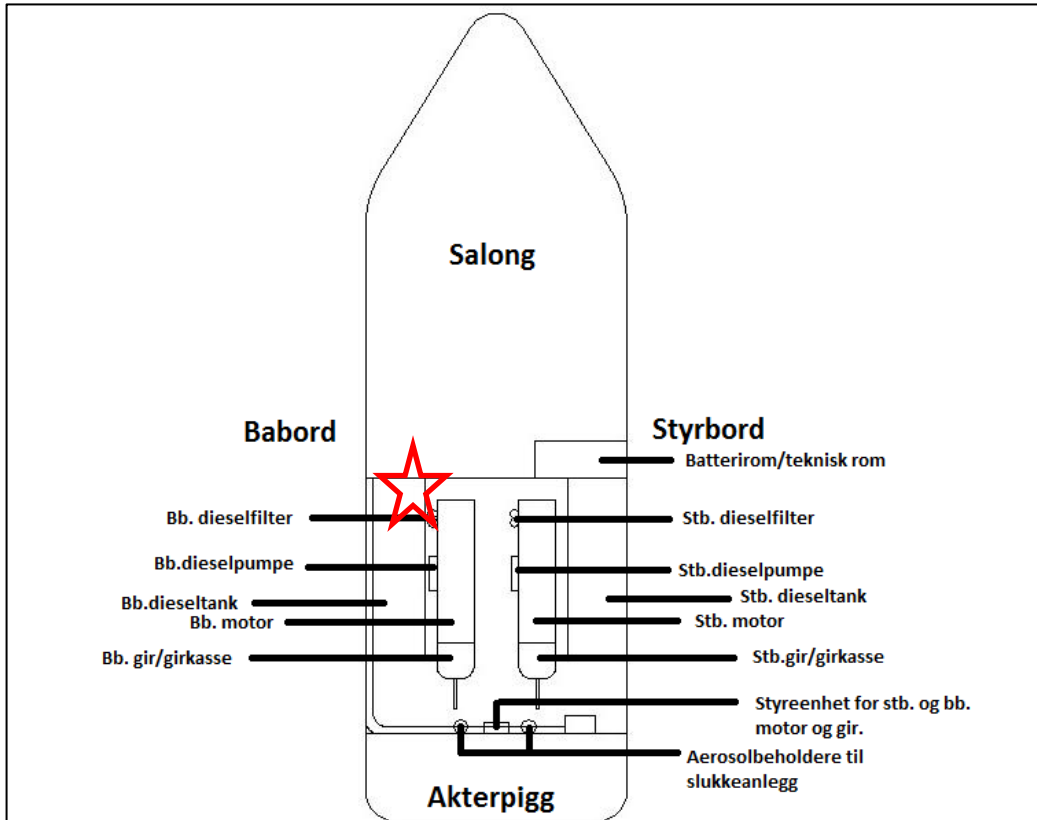
Figur 9: Skjematiske oversikt over motorkomponenter. Sannsynlig arnested for brannen er markert med en rød stjerne. Illustrasjon: Politiet/SHT

Den lokale deformasjonen av filterholderen ga anledning for at diesel som sto under trykk så lenge motoren fortsatt gikk, rant eller sprutet ut i motorrommet i forstøvet form. Dieselen spontantente sannsynligvis over eksosmanifolden som må ha nådd en overflatetemperatur på over 577 °C. Smelteskadene som senere ble fastslått på filterholderen vil ha gitt anledning for diesellekkasje og vitner om varmespredning over en slik temperatur fra eksosmanifolden. Inntil motoren stoppet helt har den mekaniske fødepumpa fortsatt å pumpe diesel og matet brannen ytterligere. Manglende ferskvannskjøling kan også forklare at stemplene skar seg fast i sylinderringene (varmskjæringen oppsto) og babord motor stoppet.

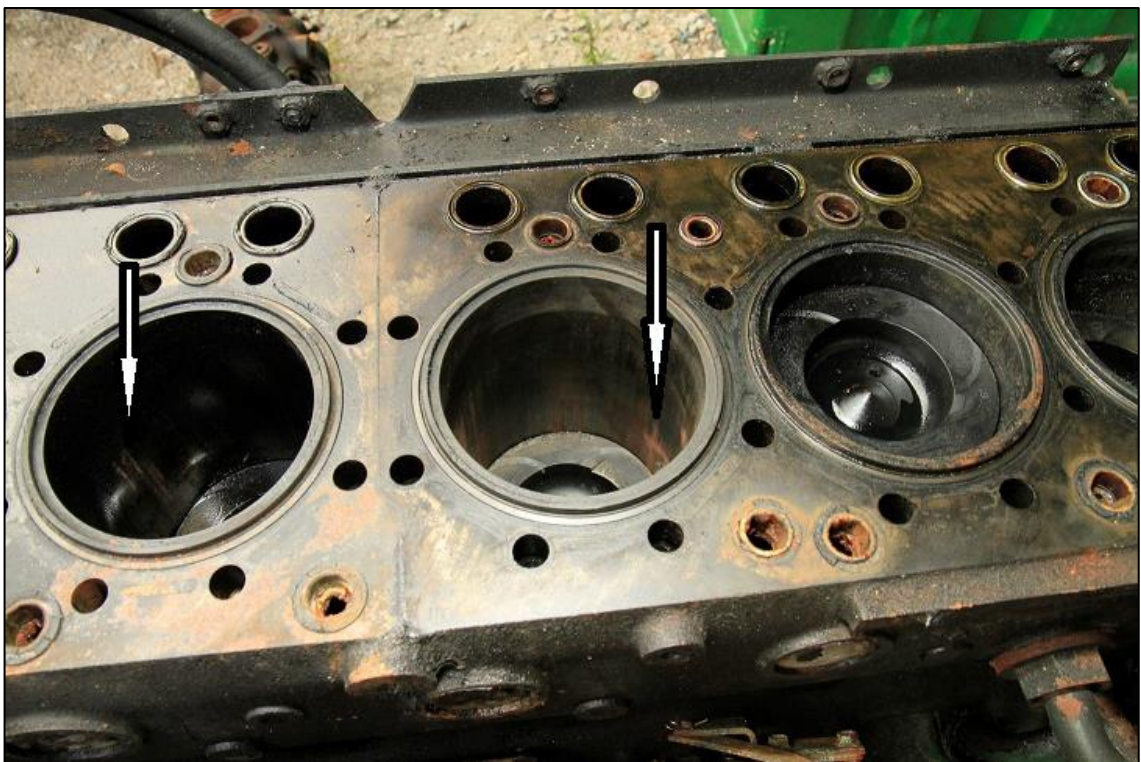
Figur 10: Sylinderforingene til sylindrer 3-5. Pilene viser til områder med spor avsatt da motoren "skar seg". Foto: Politiet

Samtlige seks sylindere på babord motor hadde tydelige spor av varmskjæring. Sylindrene og dens stempler kan skjære seg ved tap av ferskvannskjøling, tap av sjøvannskjøling, eller tap av smøring. Undersøkelsene i etterkant av ulykken viste ikke indikasjoner på at det var mangel på smøreolje. Dersom sjøvannsdelen av kjølevannet hadde falt bort ville kjølevæsken i det lukkede ferskvannsystemet fortsatt kunne gitt

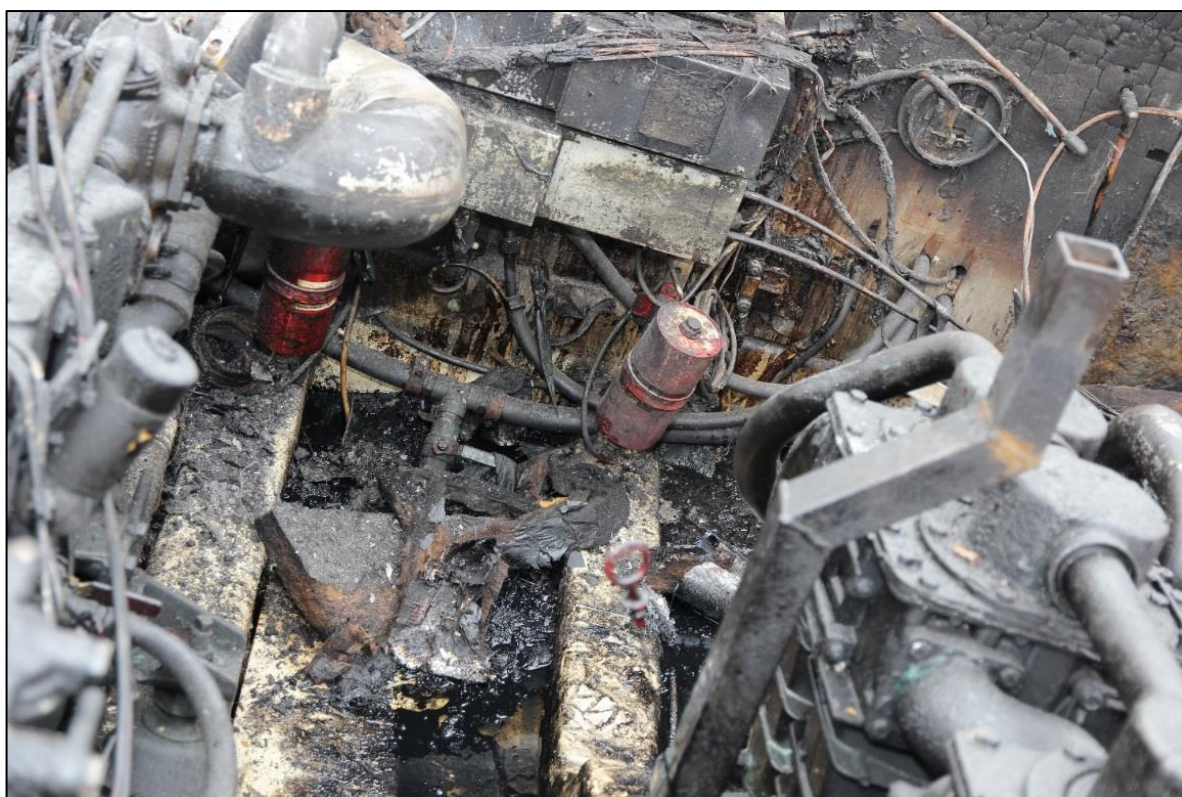
Figur 11: Det automatiske brannslukningsanlegget besto av to Pyrogen/MAG 1, aerosolbeholdere (de to røde) montert i motorrommet på fritidsbåten. Foto: Politiet

Brannslukningsanlegget fra fritidsbåtens motorrom ble demontert mens de tekniske undersøkelsene forgikk ved Kambo Marina. Det ble ikke gjenfunnet en sensor kabel som kunne knyttes til brannslukningsanlegget.

Det kan være flere årsaker til at anlegget ikke løste seg ut automatisk. En mulighet er at sensoren ikke fungerte som tiltenkt. Den tekniske brannundersøkelsen konkluderte med at ledningene som førte strøm til utløsning av brannslukningsanlegget var kortsluttet, mest sannsynlig som en følgeskade av brannen. Føreren har bekreftet at panelet alltid ble visuelt sjekket, og indikerte å være operativt også før avgang denne gangen.

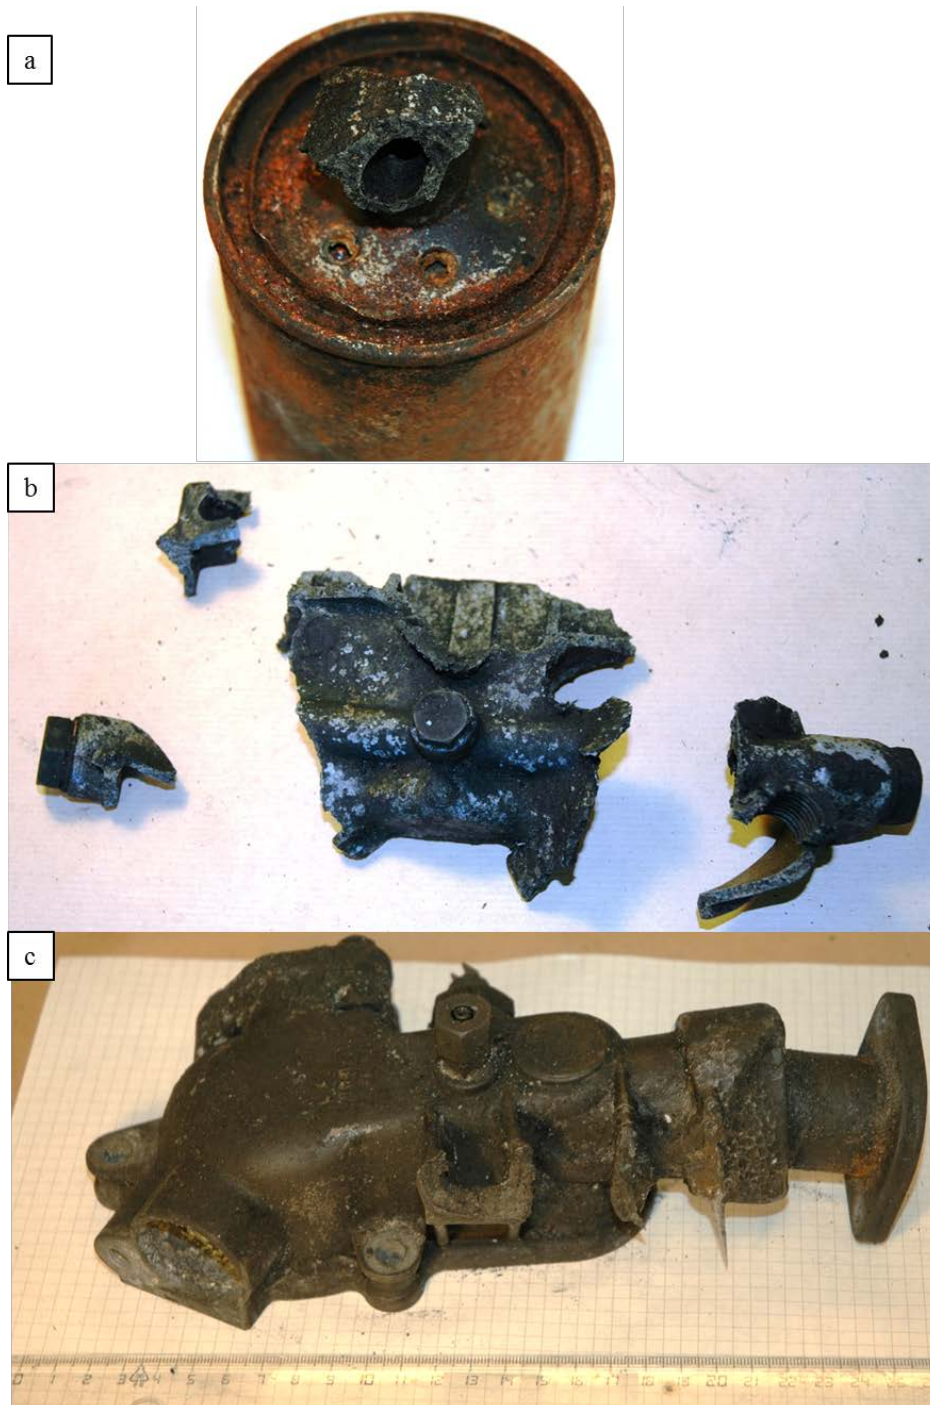
Figur 1 a: Dieselfilter med bit fra filterholder innskrudd. b: Diverse deler fra filterholder funnet i vrak. c: Festepunkter til filterholder med brudd og smelteskade.

Filterholderen hadde vært festet til de to festepunktene vist i Figur 1c og Figur 10, som det fremgår av bildene hadde det ene festet en tydelig bruddflate, det andre festet hadde i tillegg tydelig smelteskade.

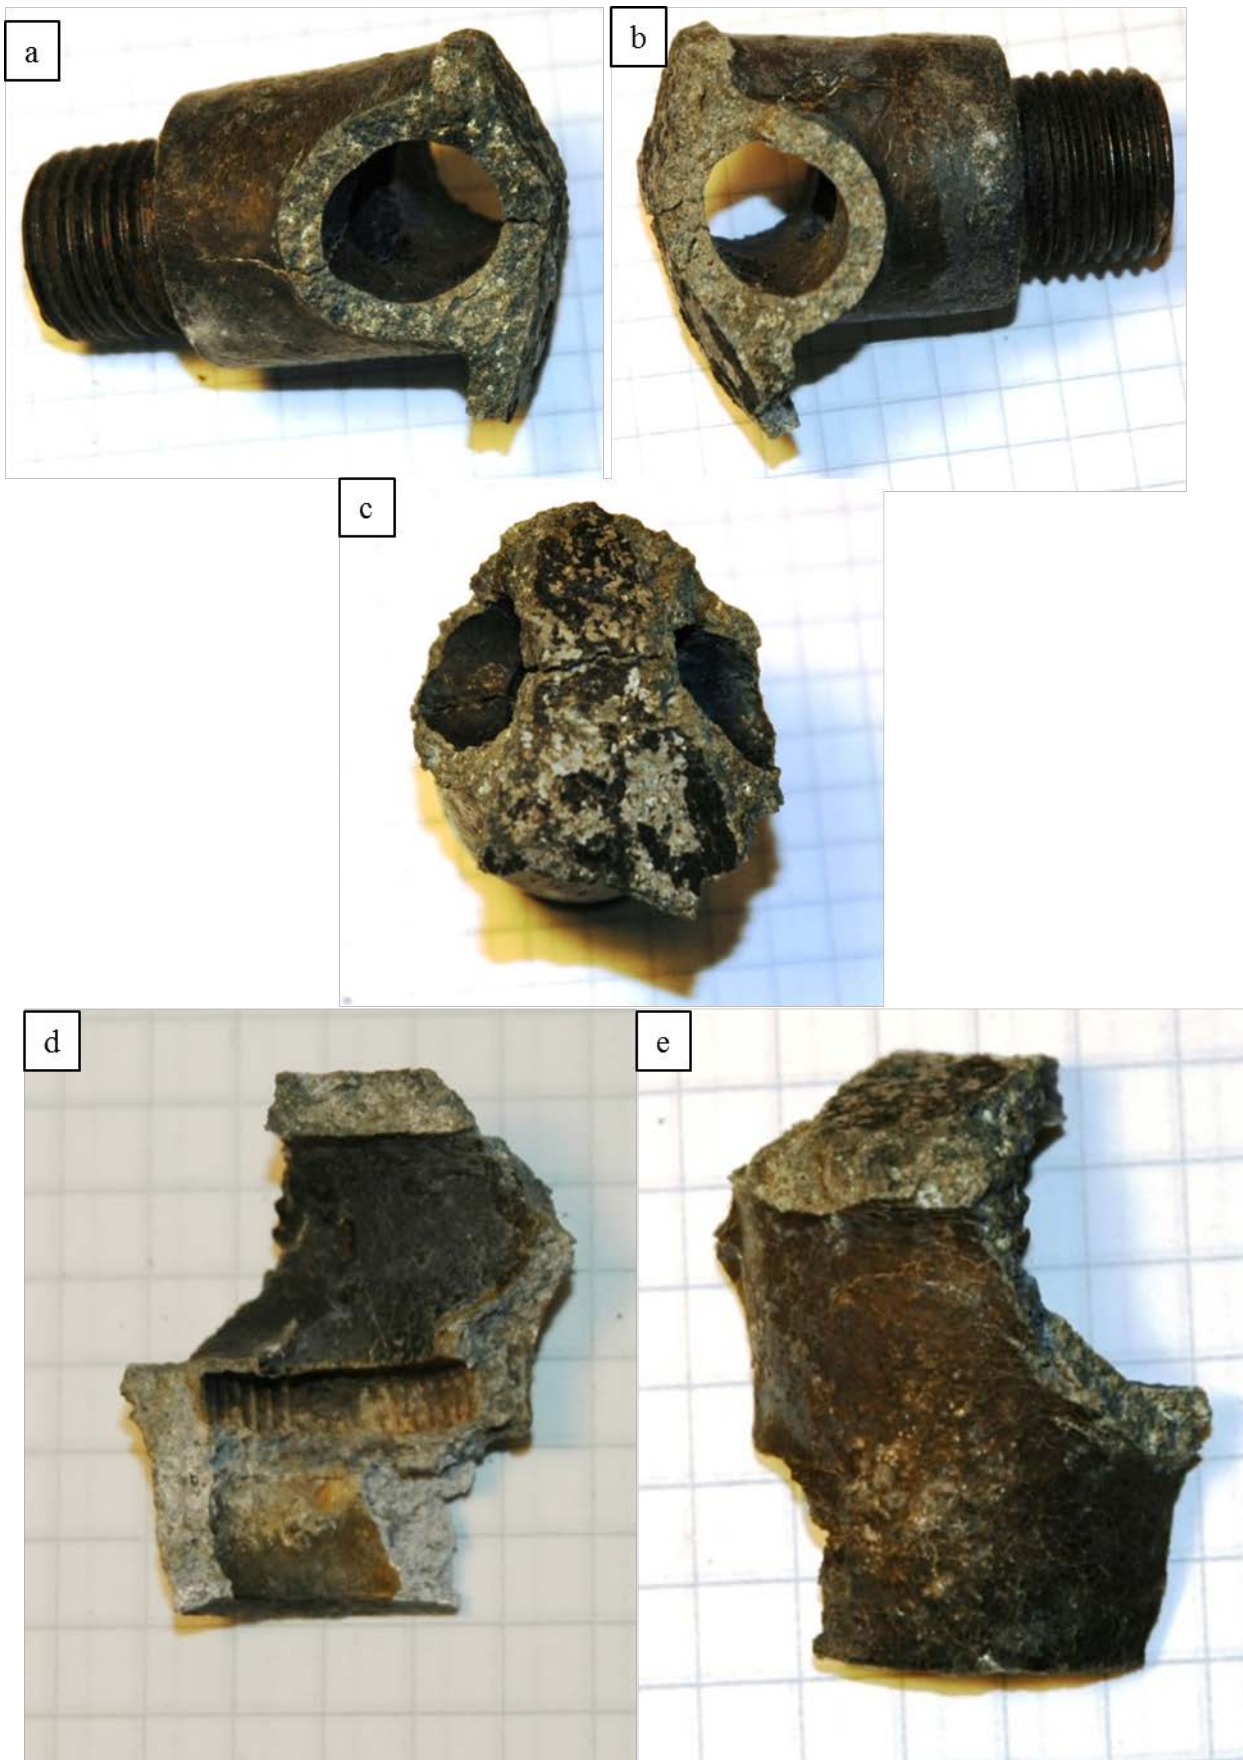
Del av filterholder som var skrudd inn i filteret, se Figur 1a, ble skrudd ut og observert i lysmikroskop, Figur 2a-c, det kunne observeres gjennomgående sprekker rundt hele biten slik det fremgår av bildene. Det kunne ikke observeres tydelig deformasjon eller tykkelsesreduksjon knyttet til duktil overbelastning. Sprekkene ble videre brutt opp som vist i Figur 2d-e, og bruddflaten ble observert i SEM. Sprekkoverflaten var gjennomgående svært oksidert trolig som følge av eksponering mot varme og vann Figur 3a, men det ble avdekket enkelte områder der bruddflaten fremstod som interkrystallinsk, Figur 3b.

Figur 2a-c: Bilde av filterholder som var skrudd inn i filteret, se Figur 1a, fra ulike posisjoner. d-e: Bilde etter opp bryting av sprekk hhv. innside og utside.

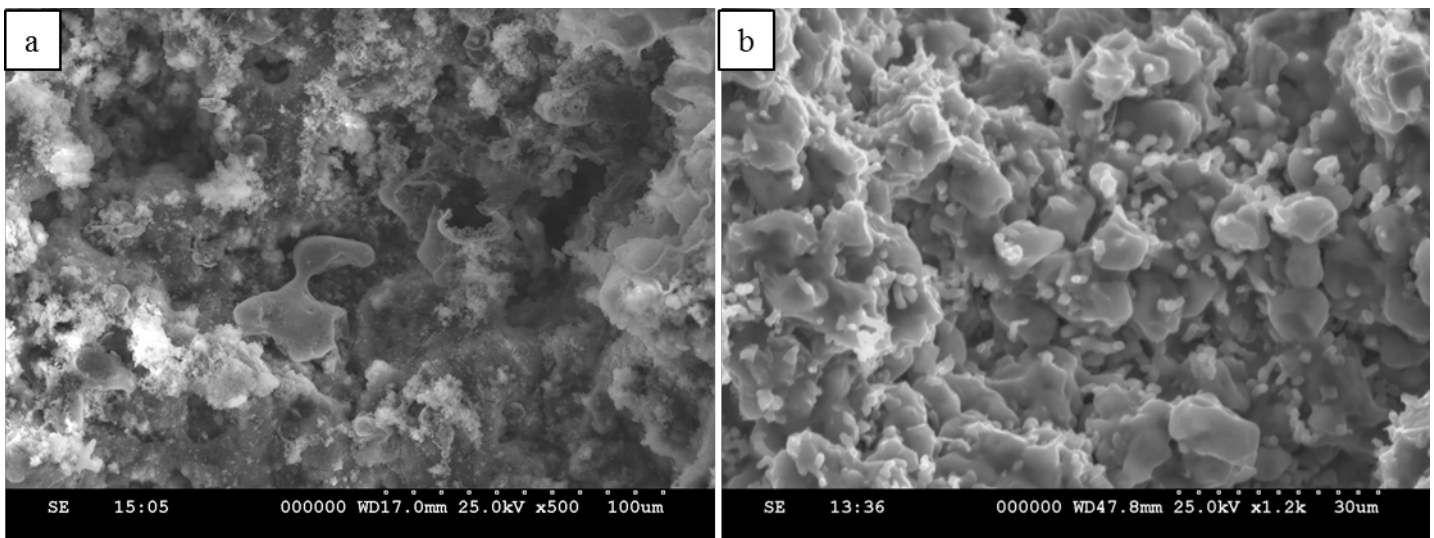
Figur 3 Fraktografibilder i SEM av sprekkeoverflate vist i Figur 2d. a: Oksidert bruddflate, b: Bruddflate som fremstår som interkrystallinsk (mulig sprøbrudd).

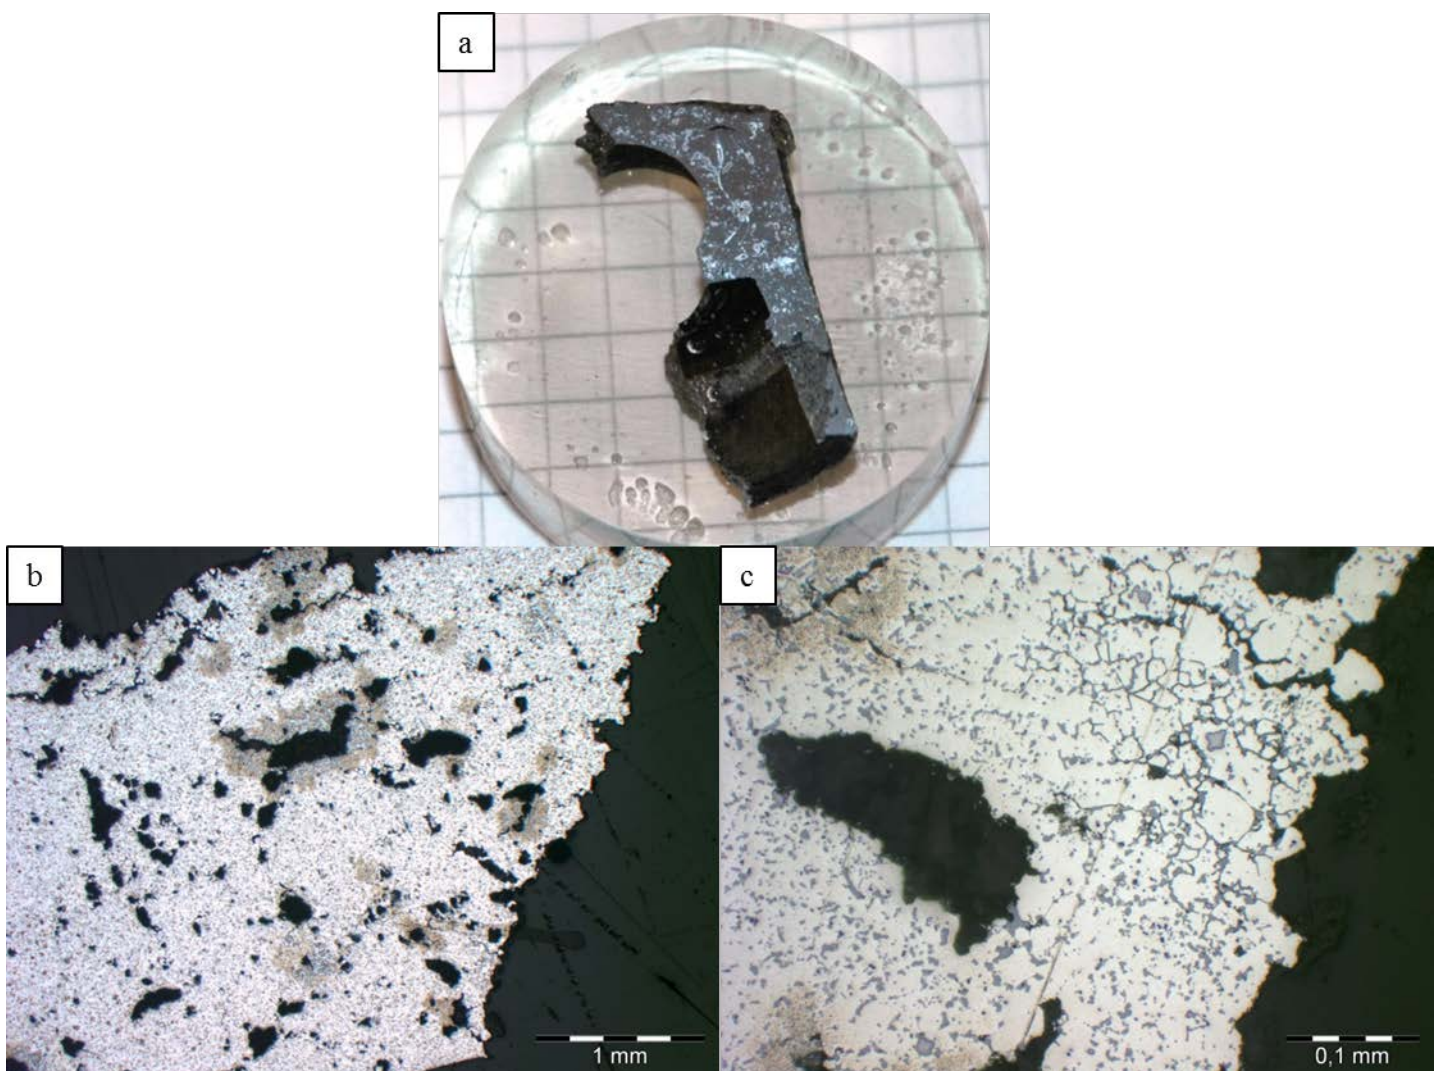
Det ble videre laget et metallografisk slip gjennom biten som vist i Figur 4a. Metallografibildene fra tverrsnittet er vist i Figur 4b-c og viser betydelig porøsitet i tverrsnittet, videre består mikrostrukturen av sfærodifiserte silisiumpartikler i en aluminium matriks, det kan også observeres faseavsetninger på korn grenser forenlig med eutektisk smelting i området mot sprekkoverflaten.

Figur 4a: Bilde av metallografisk slip gjennom bit av filterholder vist i Figur 2d. a: Oversiktsbilde som viser betydelig porøsitet gjennom tverrsnittet. b: Mikrostrukturbildet viser sfærodifiserte silisiumpartikler med faseavsetninger langs kornrensener.

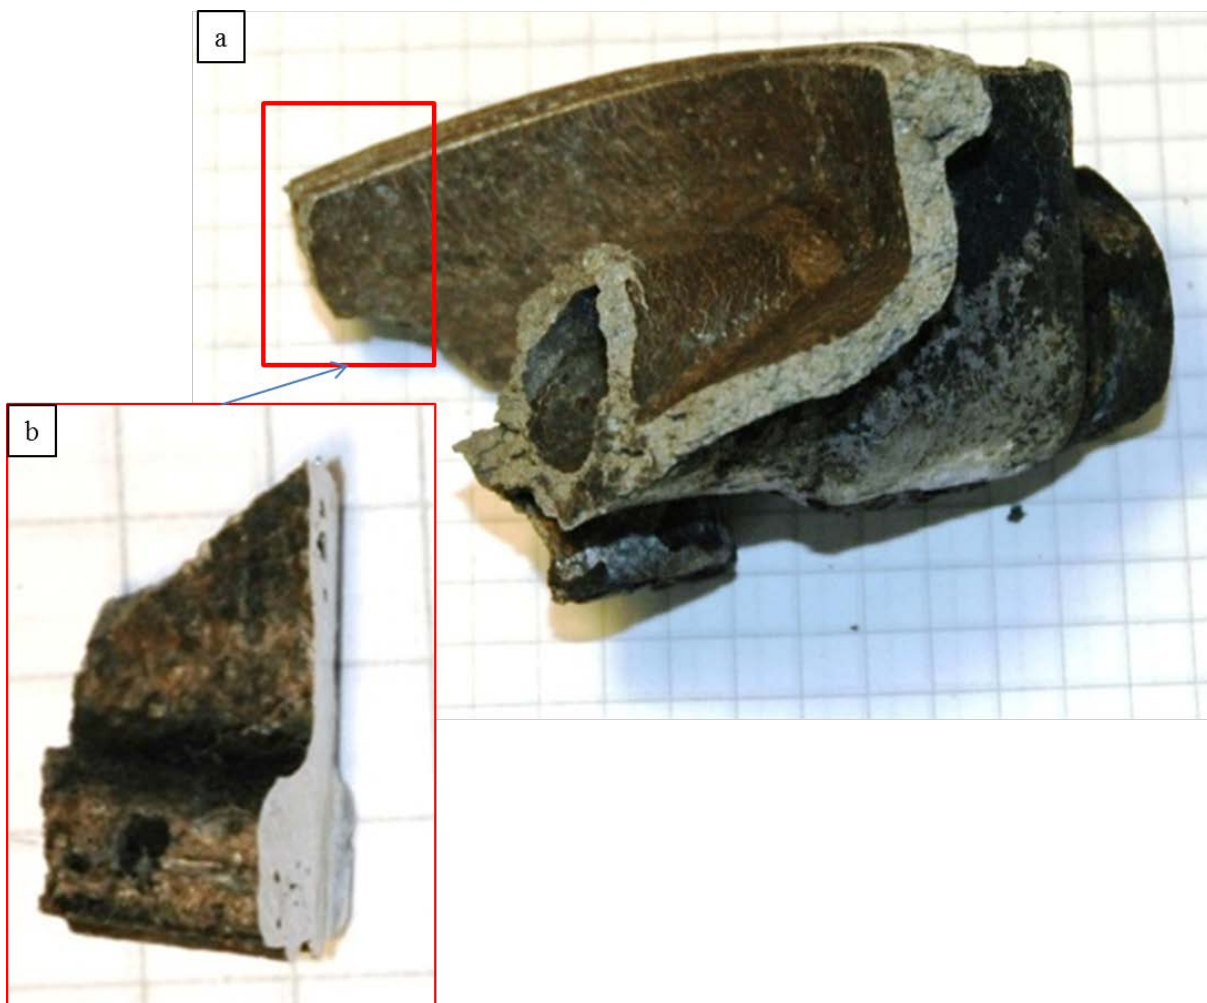
En del av filterholderen i området med tetting mot filteret, vist nederst til høyre i Figur 1b og Figur 5a, ble valgt ut for videre undersøkelser av bruddflater og mikrostruktur.

Figur 5 a: Bilde av bit fra filterholderen i området med tetting mot filteret. b: Prøveuttak/tverrsnitt til metallografisk slip.

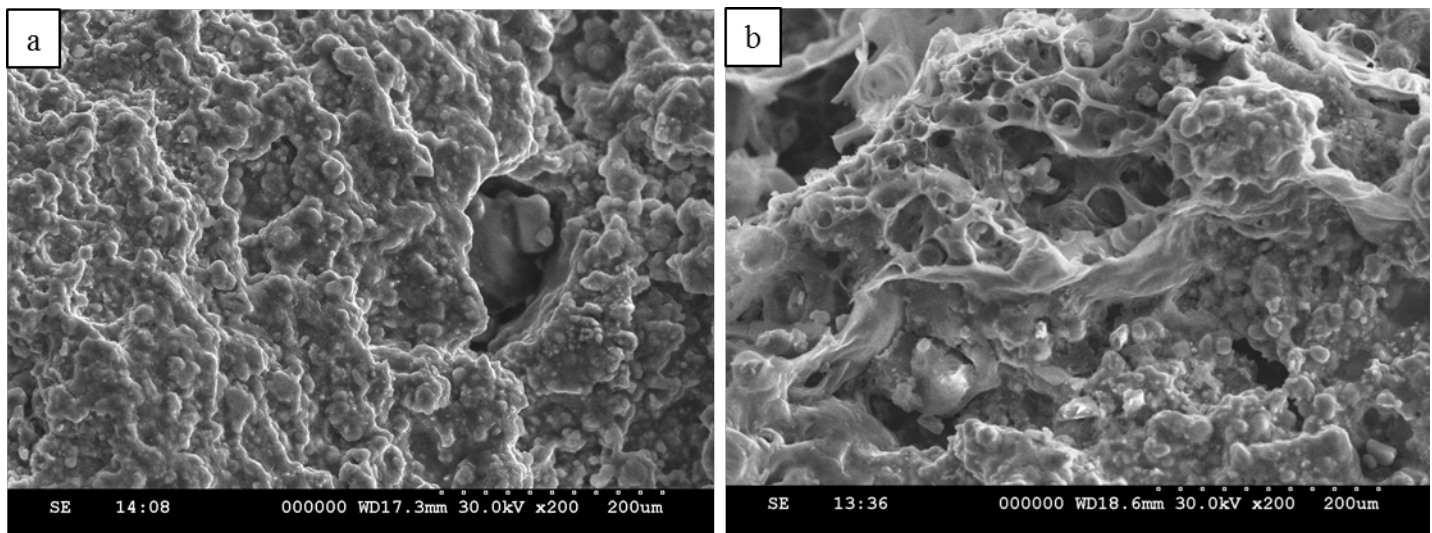
Bruddflaten observert i SEM er vist i Figur 6a, og viser en tilsynelatende sprø sprekkforplantning men er dekket av et oksidsjikt med mulig innslag av en smeltefilm, Figur 6b.

Figur 6 Fraktografibilder i SEM, a: Bruddflate dekket med oksidfilm, b: Bruddflate med mulig smeltefilm og oksidsjikt.

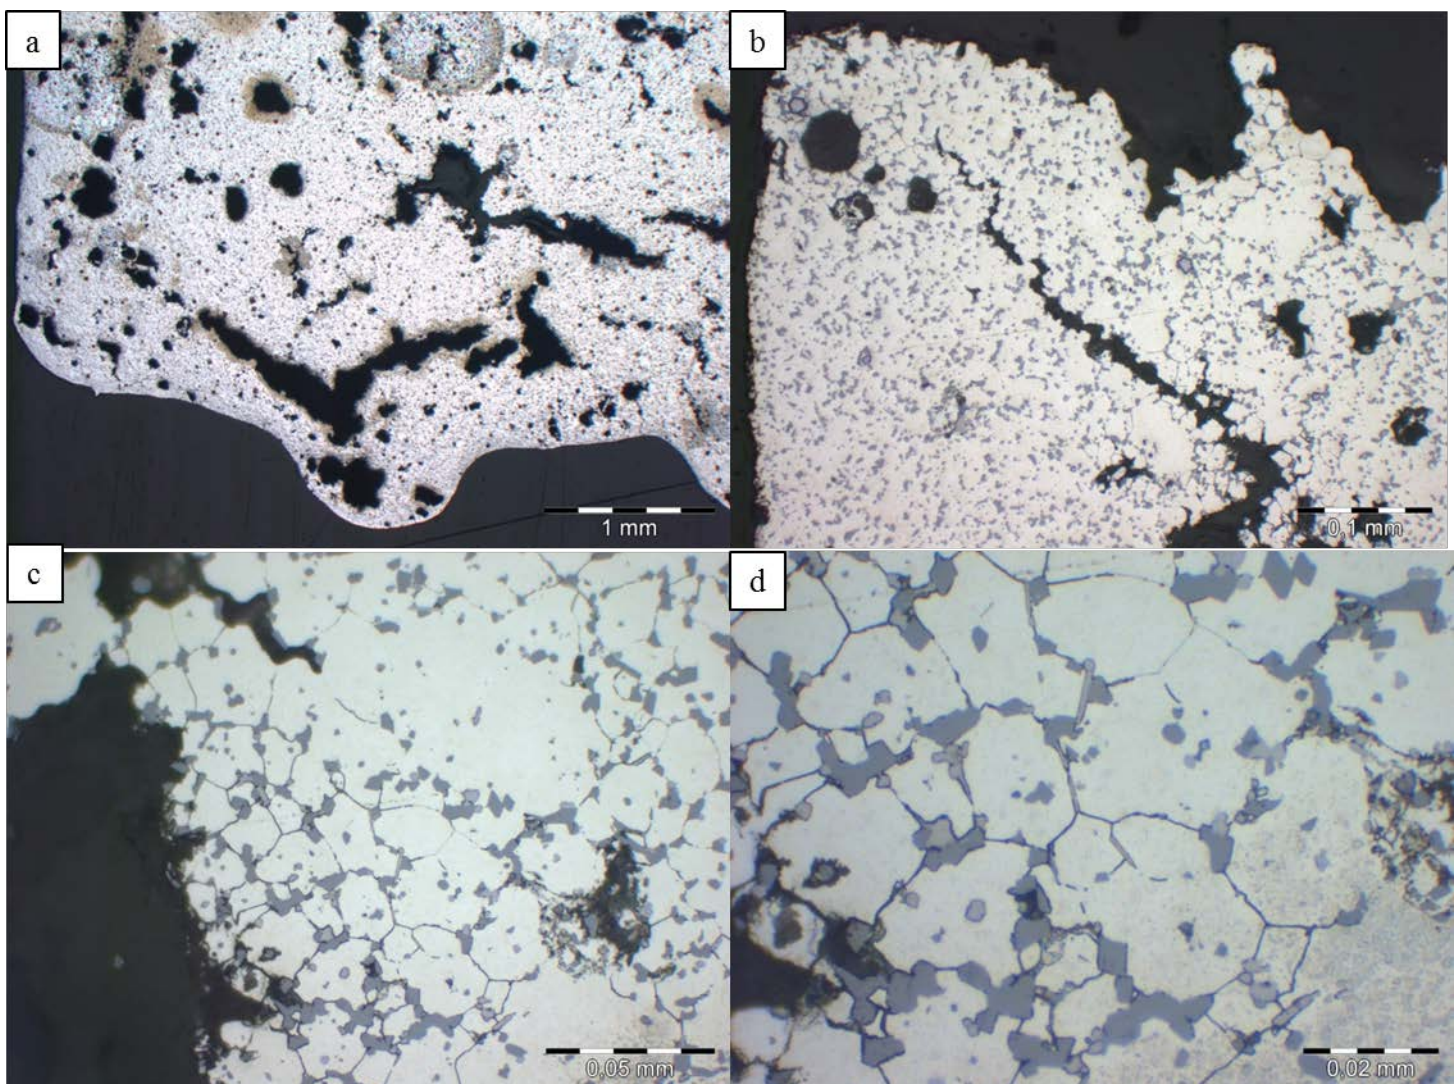
Metallografibildene vist i Figur 7a-b viser betydelig porøsitet i tverrsnittet og sprekkdannelse som følger kornstrukturen. Mikrostrukturen vist i Figur 7c-d består av sfærodifiserte silisiumpartikler med faseavsetninger langs korngrenser.

Figur 7 Metallografibilder av tverrsnitt vist i Figur 5b. a: Viser betydelig porøsitet, b: Viser porøsitet med sprekkdannelser som følger kornstrukturen. c-d: Sfærodifiserte silisiumpartikler med fase som dekker korngrenser.

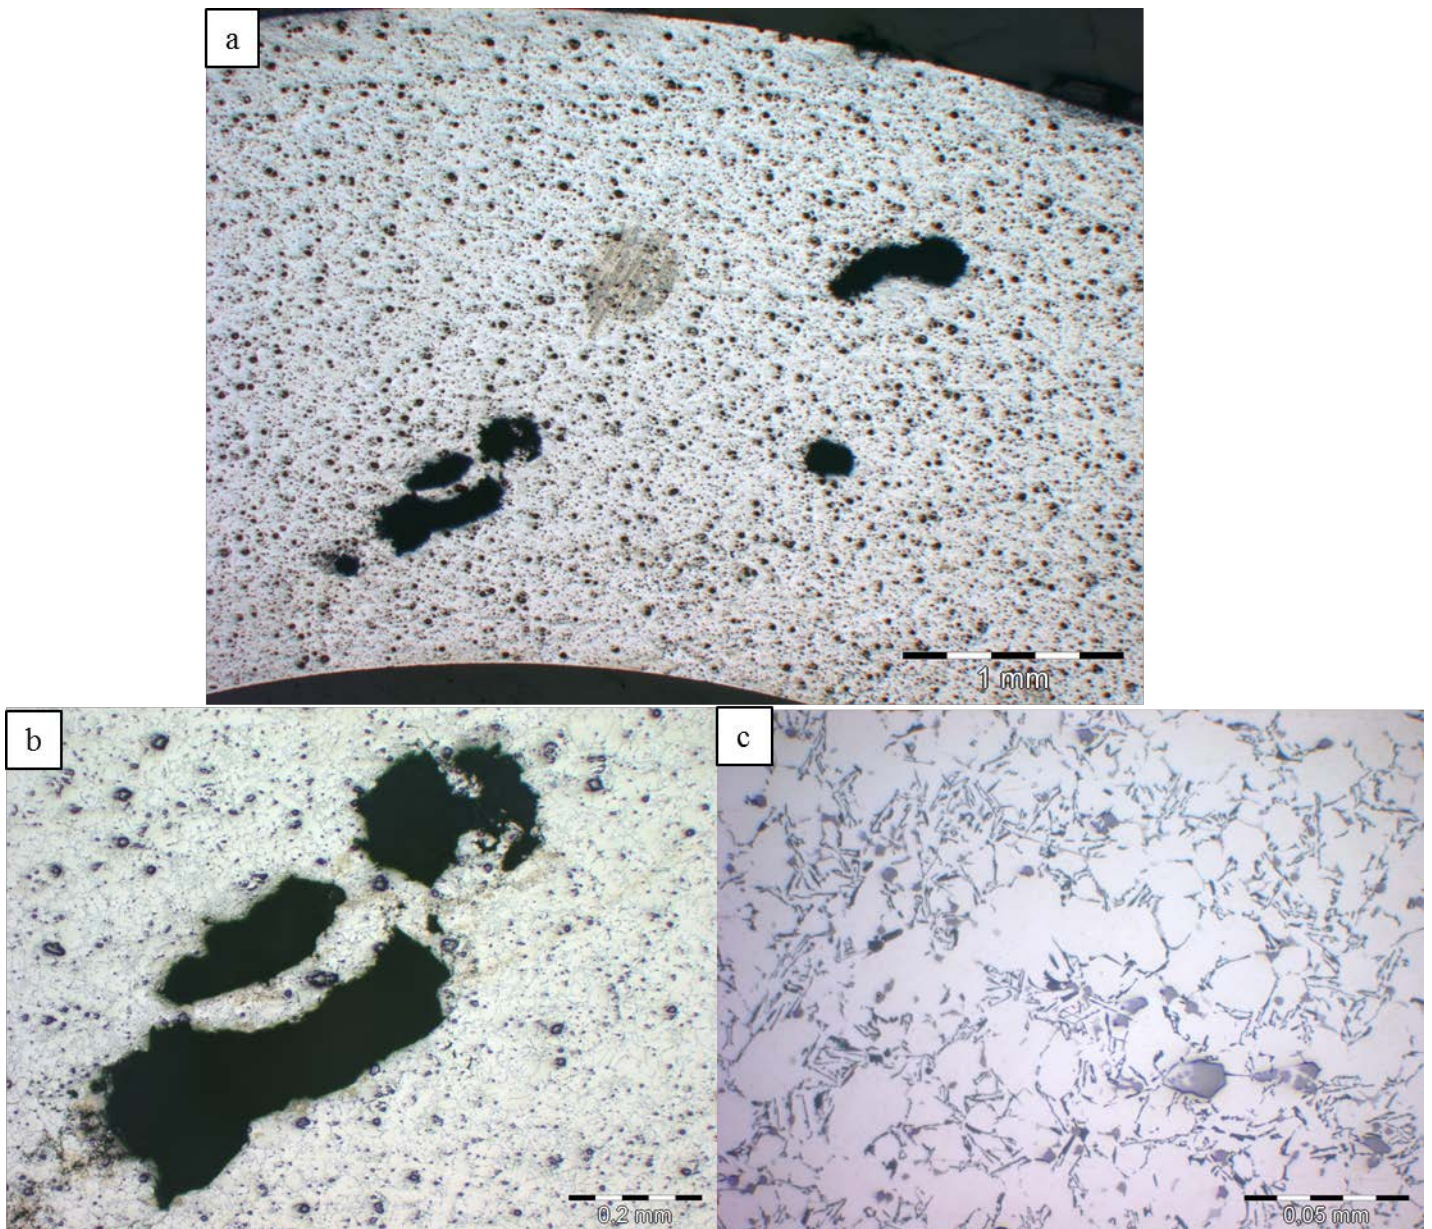
Mikrostruktur bilder fra referanse filterholderen er vist i Figur 9a-c, det fremgår av bildene at det kan observeres noe porøsitet i tverrsnittet, mikrostrukturen består av silisium staver i en aluminium matriks, typisk for en Al-Si støpelegering.

Figur 9 a: Bilde av tverrsnip gjennom tilsvarende område av referansefilterholderen som vist i Figur 4a. b: Bilde av porøsitet i støpegodset, c: Mikrostruktur bildet viser finfordelte silisium staver i en aluminium matriks.

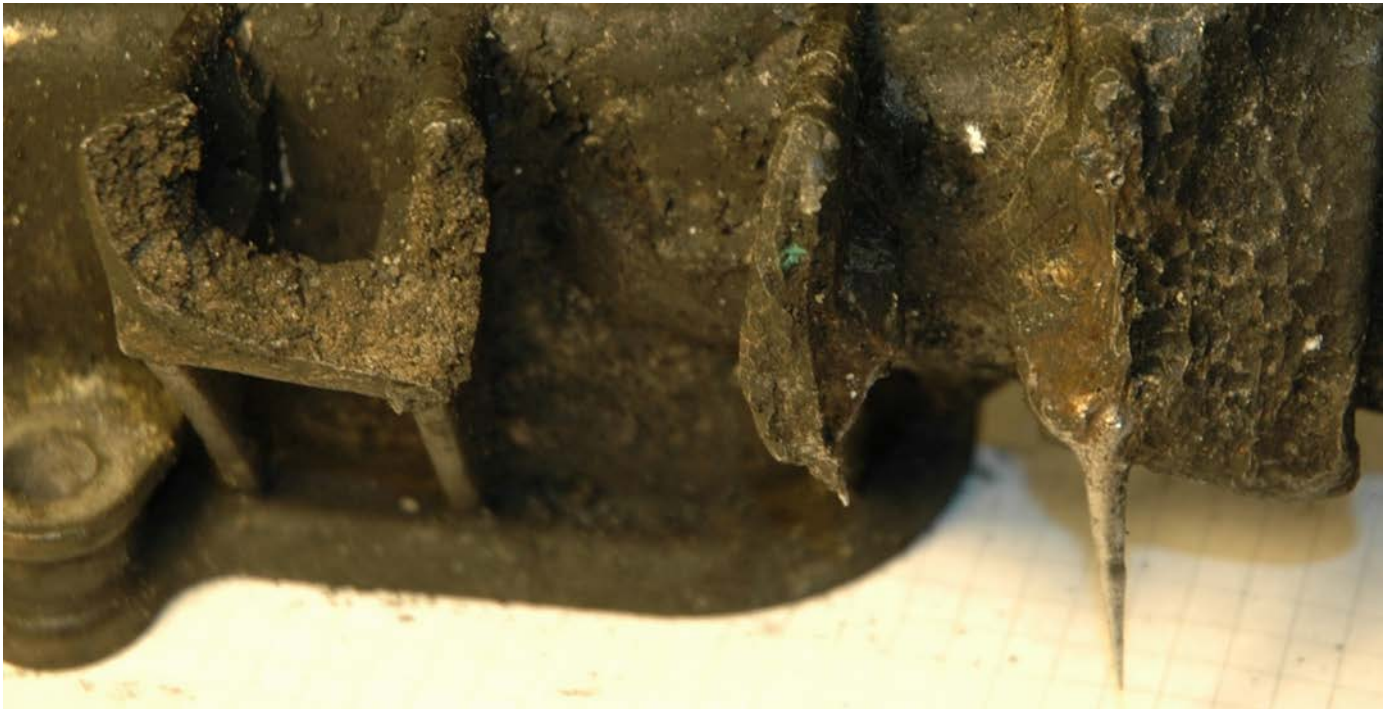
Figur 10 Bilde av feste til filterholder med bruddskade og smelteskade.

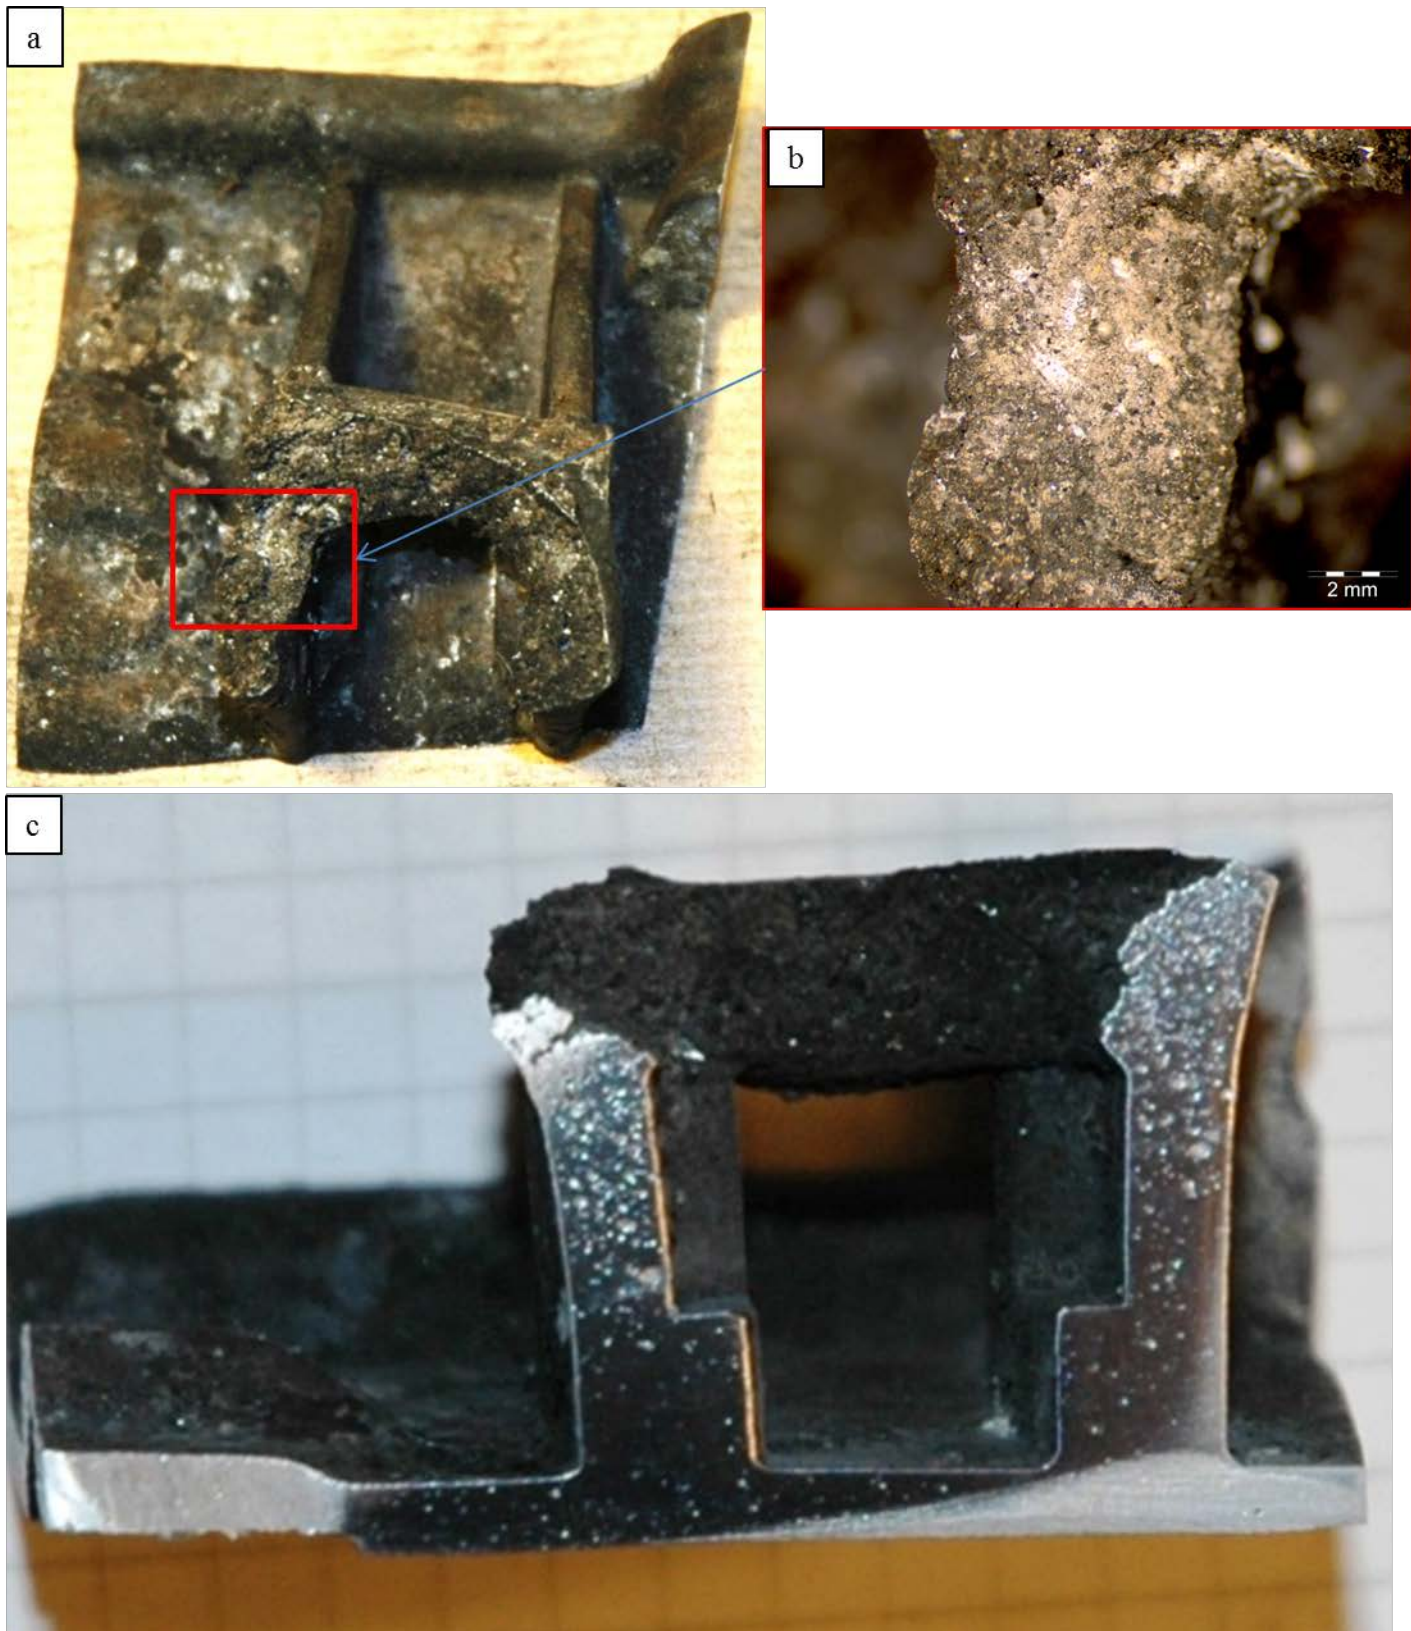
Bruddskaden var betydelig oksidert og hadde også antydning til smelteperler på overflaten Figur 11ab. Det ble laget et tverrsnitt gjennom bruddflaten, vist i Figur 11c, det kan her observeres betydelig porøsitet mot bruddflaten tilsvarende som observert for filterholderen.

Figur 11 a: Bilde av feste til filterholder med bruddskade. b: Bilde av bruddflaten i lysmikroskop, viser oksydering og smelteperler. c: Bilde av tverrsnitt gjennom bruddflaten etter sliping og polering, viser betydelig poredannelse i tverrsnittet.

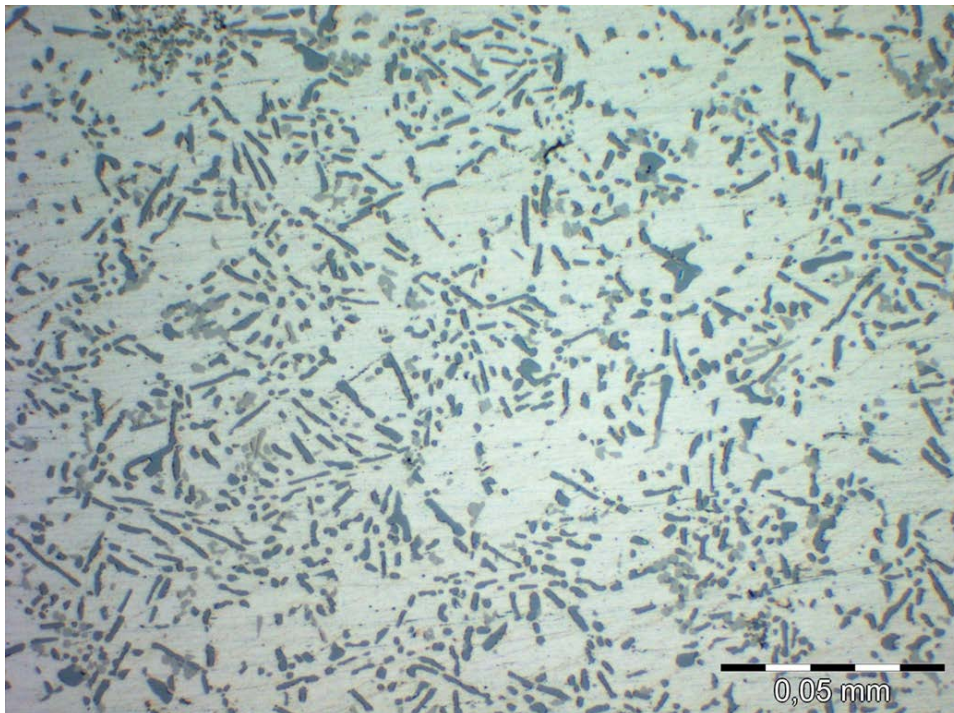
Mikrostrukturen viser silisiumpartikler i en aluminium matriks, Figur 12, observasjonen ble bekreftet ved EDS spekteret vist i Figur 13 som viser at innfestet består av en Al-Si støpelegering.

Figur 12 Mikrostrukturbildet viser silisium partikler i en aluminium matriks.

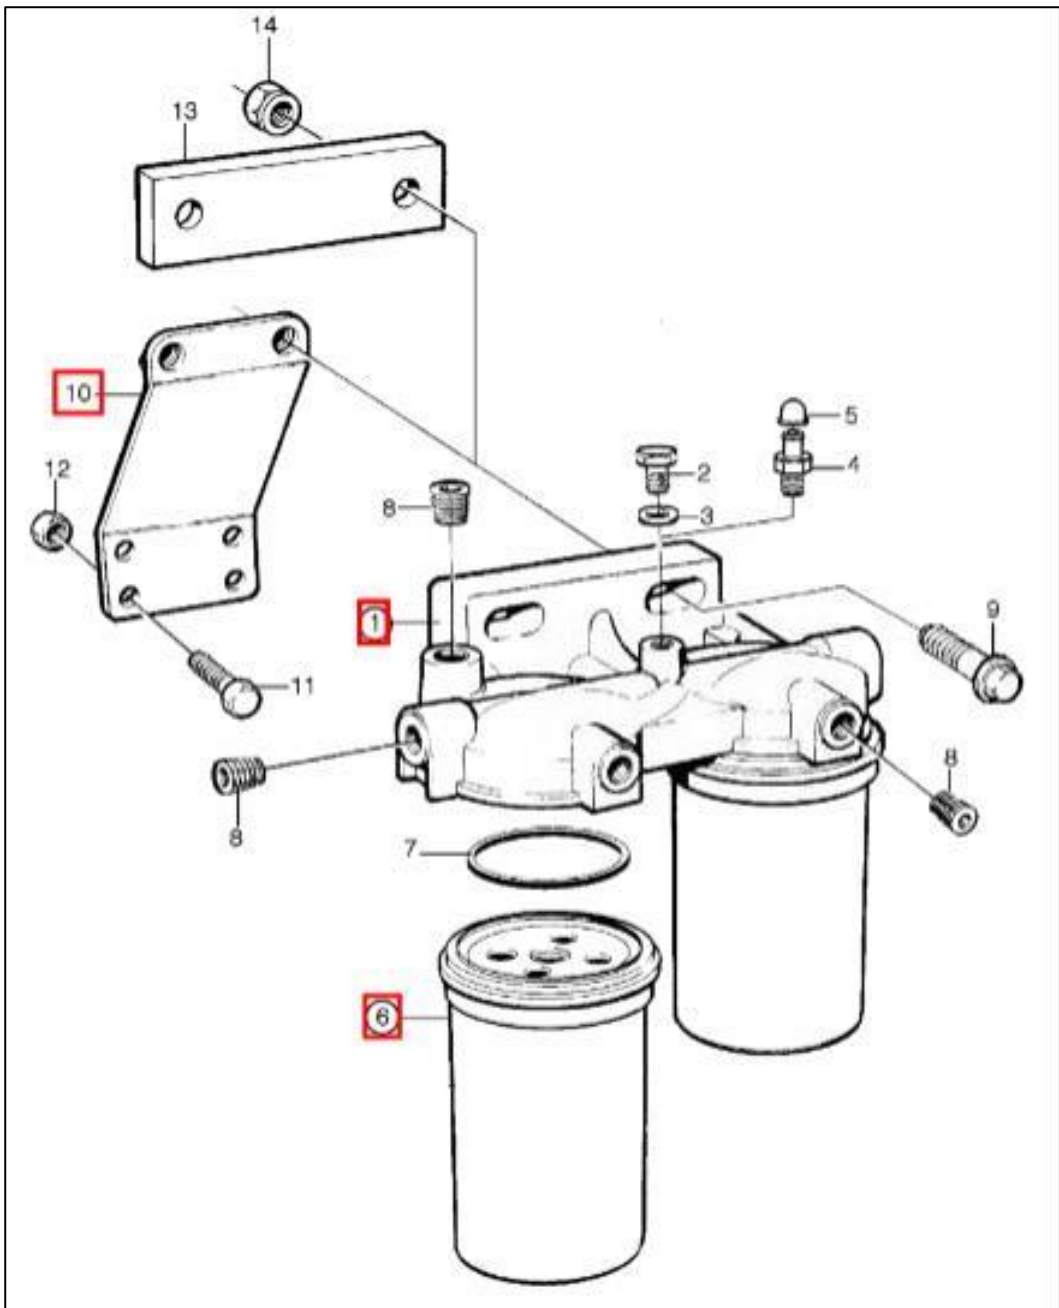
Undersøkelsen mens båten lå på slipp, pekte tydelig mot at brannen hadde vært mest intens på venstre side i forkant av babord motor. I dette området, som bar spor av høyest temperatur under brannen, observerte man en sterkt skadet brakett/filterholder for to dieselfiltre, hvorav en av de to filterne manglet. Filterholder bar preg av kraftig deformasjon og smelting. Flere deler fra denne ble senere gjenfunnet i motorbrønnen.

Figur 3: Skjematiske figur av dieselfiltre (finfiltre før brennstoffet går videre til innsprøytningsystemet) og dens holder/festebrakett. Nummer merket med rødt viser de detaljer som ble gjenfunnet med deformasjon, sprekker og/eller smelteskader. Skisse: Politiet

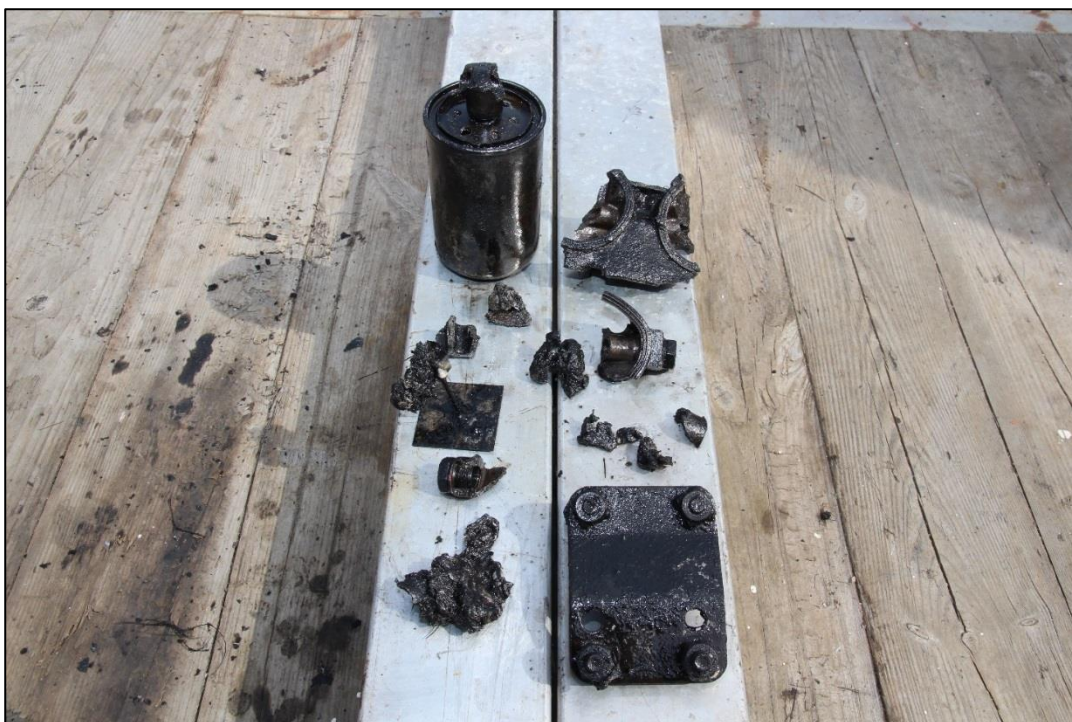
Flere deler av babord motors dieselfiltersystem som ble gjenfunnet i motorbrønningen, samt resterende deler av dette systemet, ble demontert og tatt med for en grundigere analyse.

Figur 4: Gjenfundne deler av babord motors dieselfiltersystem. Foto: Politiet
