Statens  
Havarikommisjon  
for Transport

Sjø 2018/05

## RAPPORT OM SJØULYKKE - FRITIDSBÅT GORGEIOUS 2 - PERSONULYKKE HVITSTEN, OSLOFJORDEN 15. JULI 2017

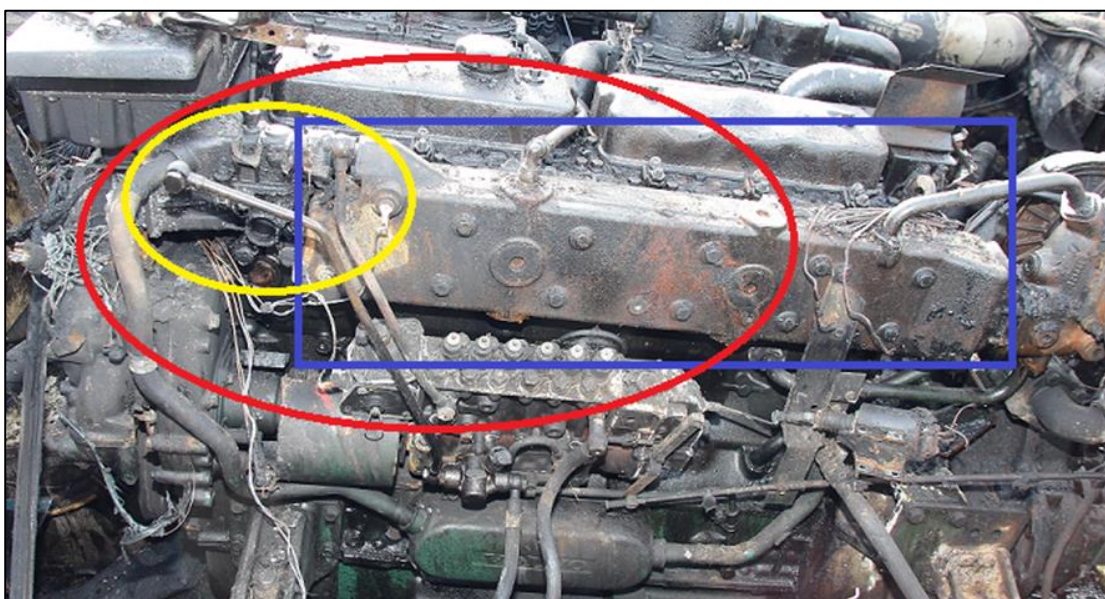
Figur 5: Renbrenninger på babord side av babord motor markert med rød ring. Gul ring markerer området der filterholderen hadde vært montert. Bildet er tatt etter at dieselrør (høytrykk og retur) er demontert. Babord motors eksosmanifold er markert med blå rektangel. Foto: Politiet

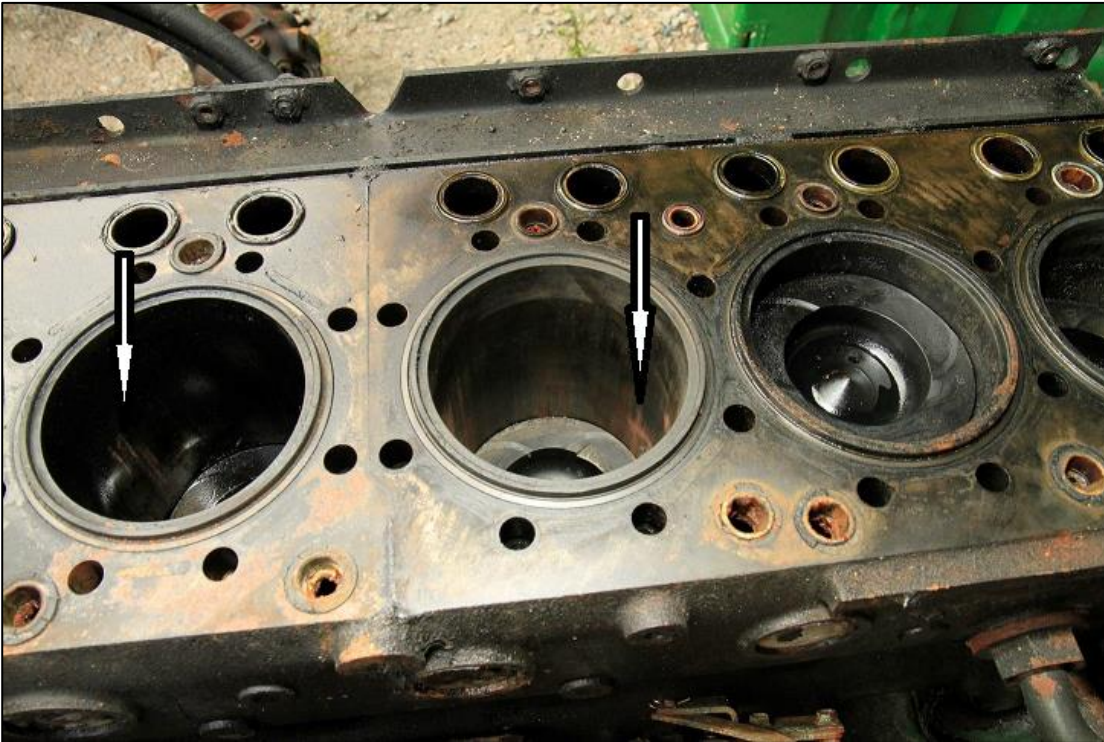
grundigere mekanisk sjekk før forsøkt restartet. Etter at topplokket var fjernet ble det konstatert spor i alle seks sylindere forenlig med begrepet varmskjæring<sup>3</sup>.

Figur 9: Pilene viser til områder med spor avsatt i sylindreforingene til sylindere 3-5, da motoren "skar seg". Slike spor var å finne i alle sylindreforingene. Foto: Politiet
