RAPPORT

Sjø 2019/03

RAPPORT OM SJØULYKKE - AURORA EXPLORER IMO NR 9196723, KONTAKTSKADE VED KAI OG PASSASJERSKADE, BARENTSBURG, SVALBARD 15. JULI 2018

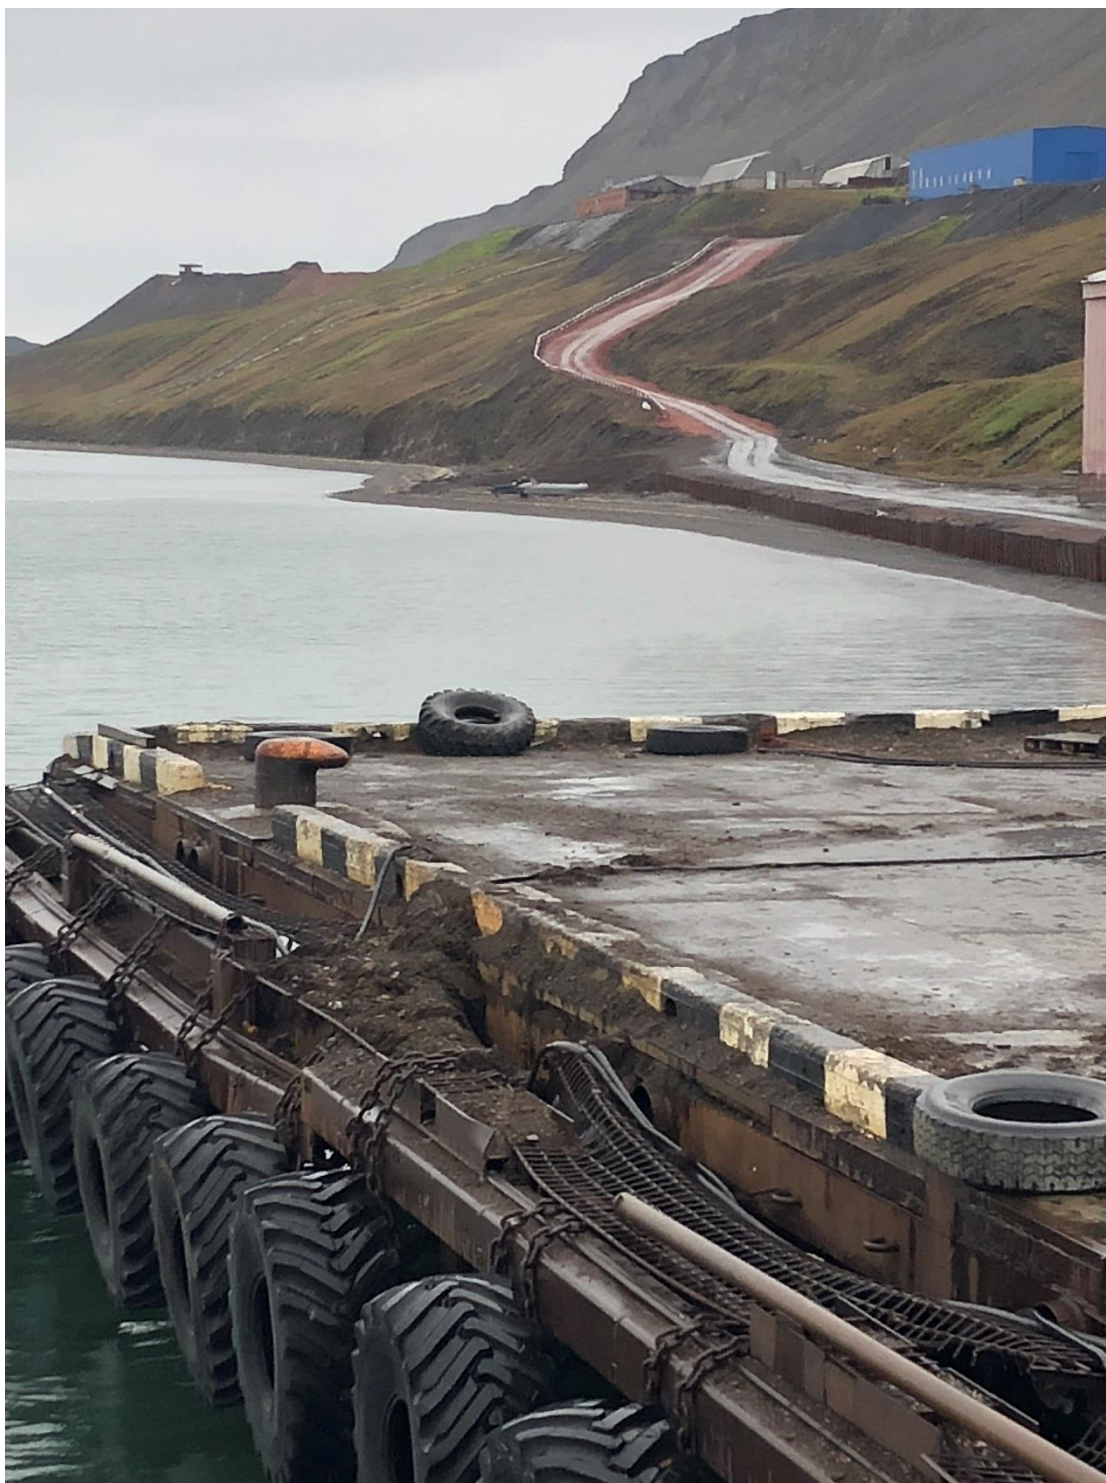
Figur 3: Kai og fenderverk ved den aktuelle kaia i Barentsburg, Svalbard. Foto: SHT

Styrbord undervannsskrog (spydet) passerte inn under kaia. Sammenstøtet førte til at passasjerer og mannskap ble kastet forover på det åpne dekket og nede i salongen. Fenderverket ga en fjærende effekt da fartøyet traff, dermed ble personer på ny kastet overende. Fører frikoblet begge motorene umiddelbart etter sammenstøtet. Da han så koblet drivlinjene inn igjen, i kombinatormodus, fungerte motorer, ror og manøverhendler normalt. Aurora Explorer ble deretter fortøyd med styrbord side til kai. Sammenstøtet påførte 37 passasjerer og et besetningsmedlem skader av ulik

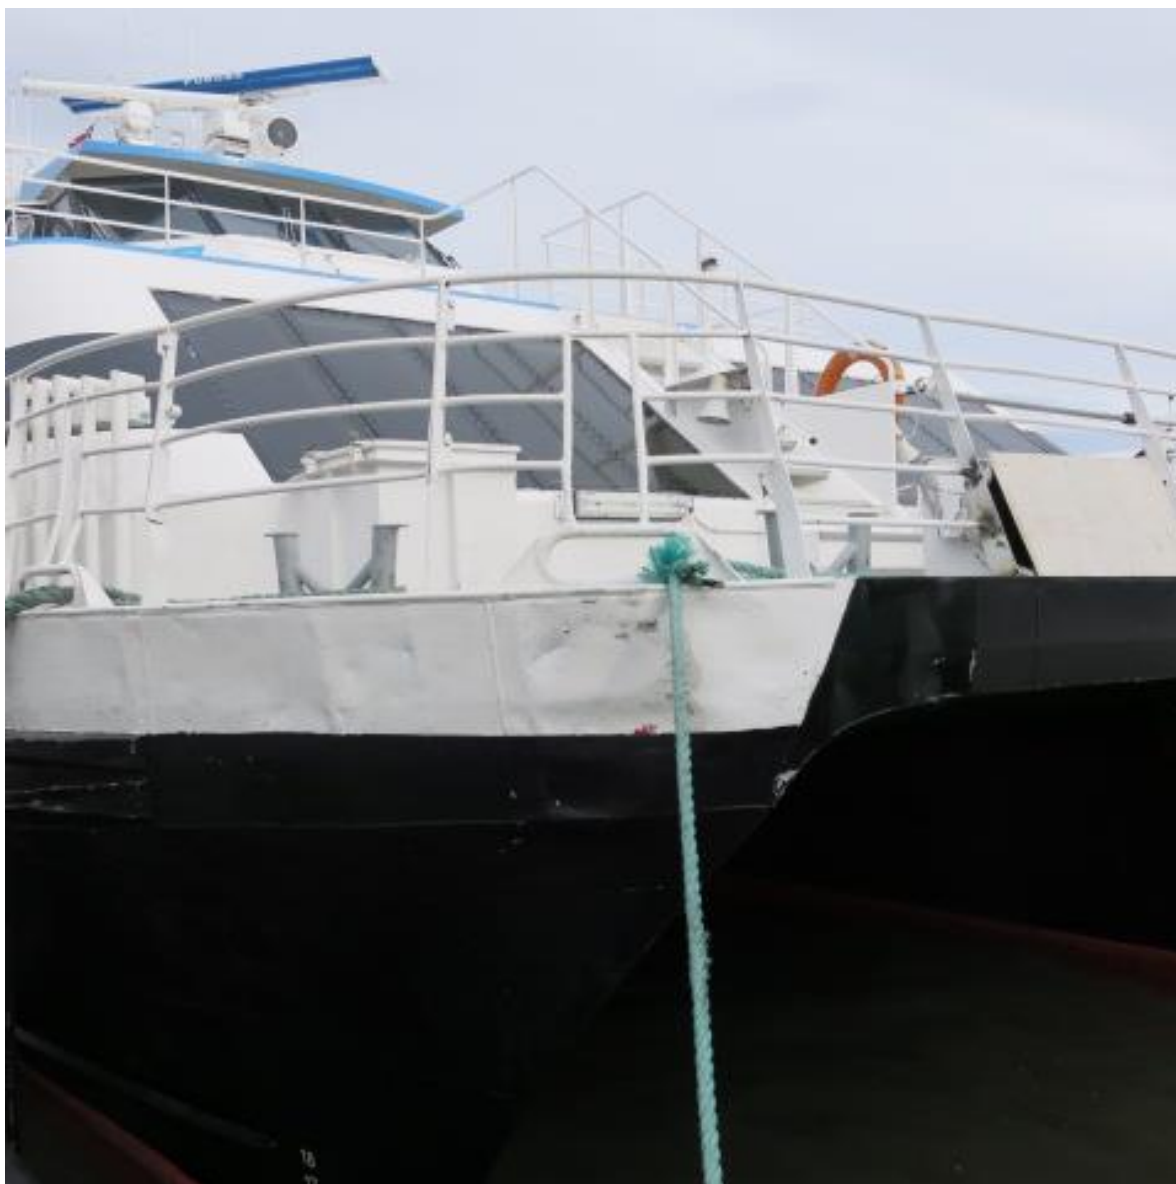
Da babord motor økte pådraget, dro fartøyet seg mot styrbord og skroget på styrbord side tok sammenstøtet med fenderverket på kaia. Fartøyet fikk kun mindre skader over vannlinja, uten at det oppstod vanninntrenging. Det ble ikke registrert utslipp/forurensning til sjø.

Figur 4: Aurora Explorer ved kai i Longyearbyen etter sammenstøtet. Kun mindre skader på styrbord skrog og styrbord søkelys oppsto i sammenstøtet med kaia i Barentsburg. Foto:SHT

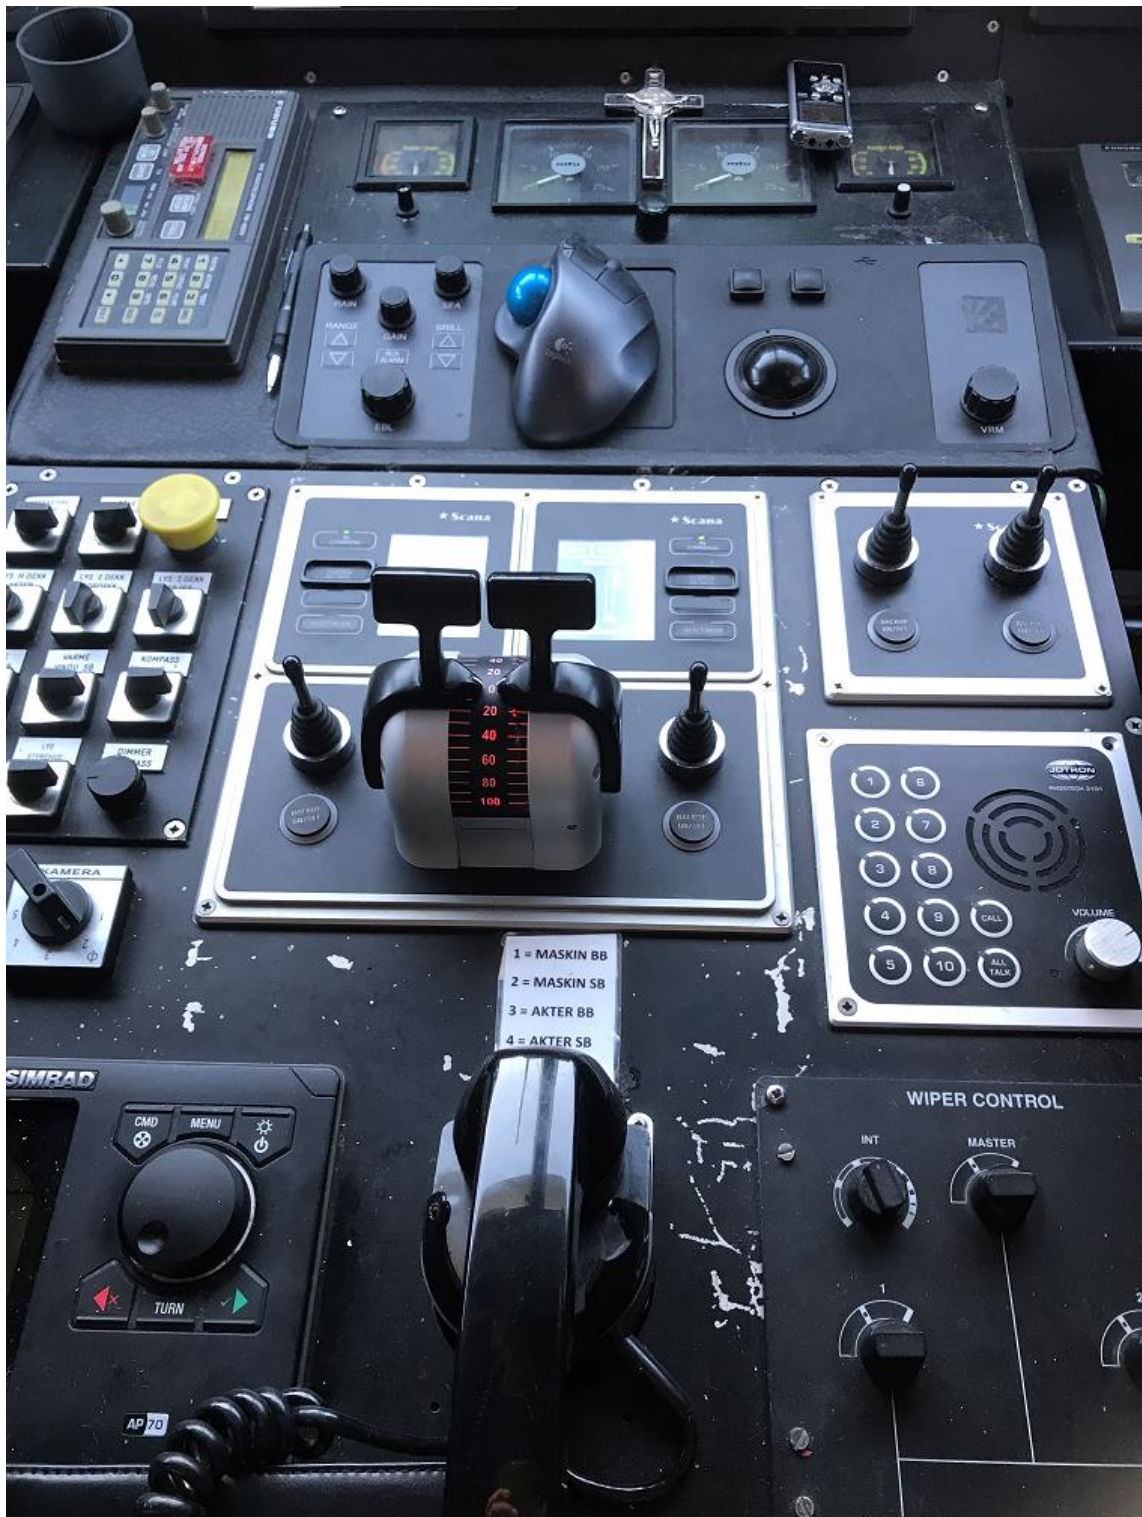
En teori fremsatt av fører var at det uventede pådraget kunne ha oppstått hvis han ufrivillig hadde trykket ned knappen for konstant rpm på babord motor rett før ankomst Barentsburg, og dermed fått et uventet økt turtall på babord motor.

Figur 5: Manøverpanelet om bord på Aurora Explorer. Foto: SHT

utilgjengelig. I figur 5 som viser manøverpanelet sees en joystick henholdsvis på hver side av manøverspakene. Om back-up modus ble valgt på en eller begge drivlinjene styrtes pitch av joystick, mens turtallet styrtes av manøverspaken. Pitch forover ville øke hvis joystick føres framover, og pitch økte akterover hvis joystick ble ført bakover. Turtall/total last økte om manøverspaken ble ført forover. Turtall/total last ville ligge på det laveste når manøverspaken lå på nullpunktet, og økte igjen om manøverspaken ble ført bakover.

Sjøfartsdirektoratet innførte derfor som et strakstiltak at disse knappene skulle skjermes med et ekstra lokk for å utelukke muligheten for utilsiktet bruk.

Sjøfartsdirektoratet innførte et strakstiltak hvor knappene for konstant rpm på manøverpanelet skulle skjermes med et ekstra lokk for å utelukke muligheten for feil bruk av manøvermodus.
