RAPPORT

Sjø 2019/04

RAPPORT OM SJØULUKKE – NORDAVIND GRUNNSTØYTING VED HAKKELSKJÆRET 23. NOVEMBER 2018

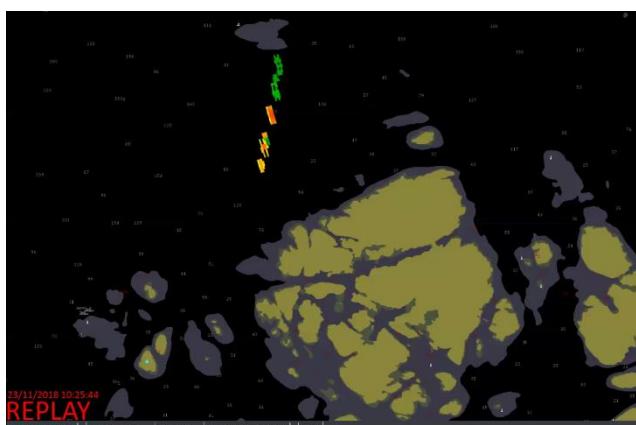
Replay av radar frå Fedje sjøtrafikkcentral (VTS) viser radarekko frå Nordavind over Fensfjorden rundt kl. 1025 den 23. november (sjå figur 2). Kl. 1026 forsvann ekkoet på grunn av skugge frå holmar og skjer. Ekkoet dukka opp att ved Hakkelskjæret kl. 10:28:01. Det siste radarekkoet frå Nordavind forsvann kl. 10:28:27 (sjå figur 3).

Figur 2: Skjermdump av replay av radar frå Fedje VTS som viser posisjonen til fartøyet kl. 10:25.44 23. november 2018. Kjelde: Kystverket

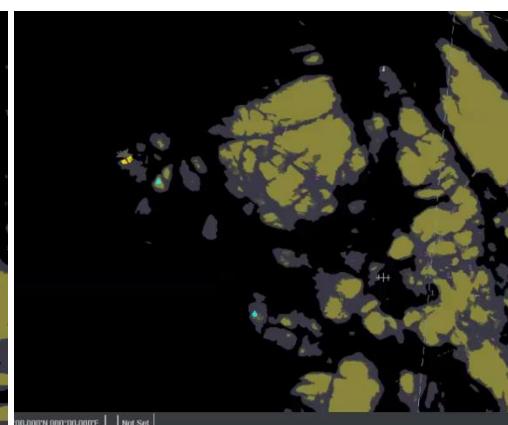
Figur 3: Skjermdump av replay av radar frå Fedje VTS som viser det siste radarekkoet før fartøyet forsvann. Kjelde: Kystverket

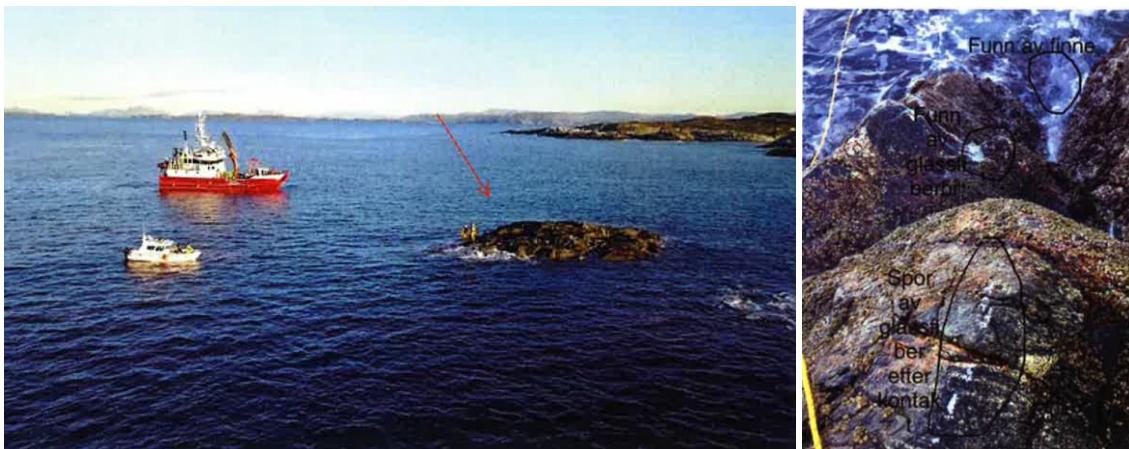
Søndag føremiddag fekk HRS melding frå politiet om at det var funne spor/restar av glasfiber på Hakkelskjær og ein finne som kan stamme frå eit hekkaggregat. Dei følgjande dagane blei det difor søkt med dykkarar og ROV¹ i området rundt Hakkelskjær (sjå figur 4).

Figur 6: Spor/restar av glasfiber på Hakkelskjæret og ein finne som kan stamme frå eit hekkaggregat. Foto: Austrheim Brannvesen

Havarikommisjonen undersøkte dykkerbåten etter hevinga. Utvendig hadde fartøyet tydelege spor etter ein samanstøyt. Skadane stemde overeins med spora som blei funne på Hakkelskjæret i november 2018 (sjå figur 6, figur 7, figur 8 og figur 9). Innvendig var det ikkje mogleg å sjå slagskadar eller andre skadar på fartøyet.

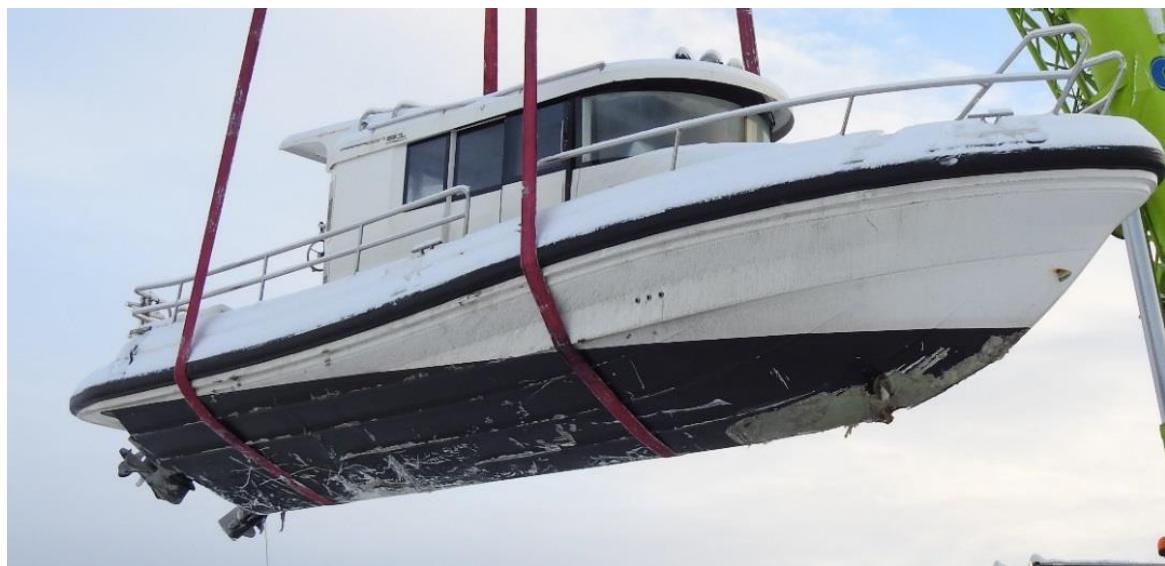
Figur 7: Nordavind. Foto: SHT

Det var store skadar på skroget. Huset til baugpropellen var slege heilt laust og gav fri passasje inn i båten. Det var slag-/trykkskadar langs heile undervasskroget, og hekkaggregatet på babord side var slege laust frå festa. På babord side var gelcoat rive av i eit område på 50 cm x 120 cm. Det var omfattande støyt- og skrapeskadar langs størsteparten av skroget.
