Statens
Havarikommisjon
for Transport

Sjø 2019/07

RAPPORT OM SJØULYKKE – FFS ACHILLES GRUNNSTØTING OG FORLIS UTENFOR FARSUND 3. MARS 2017

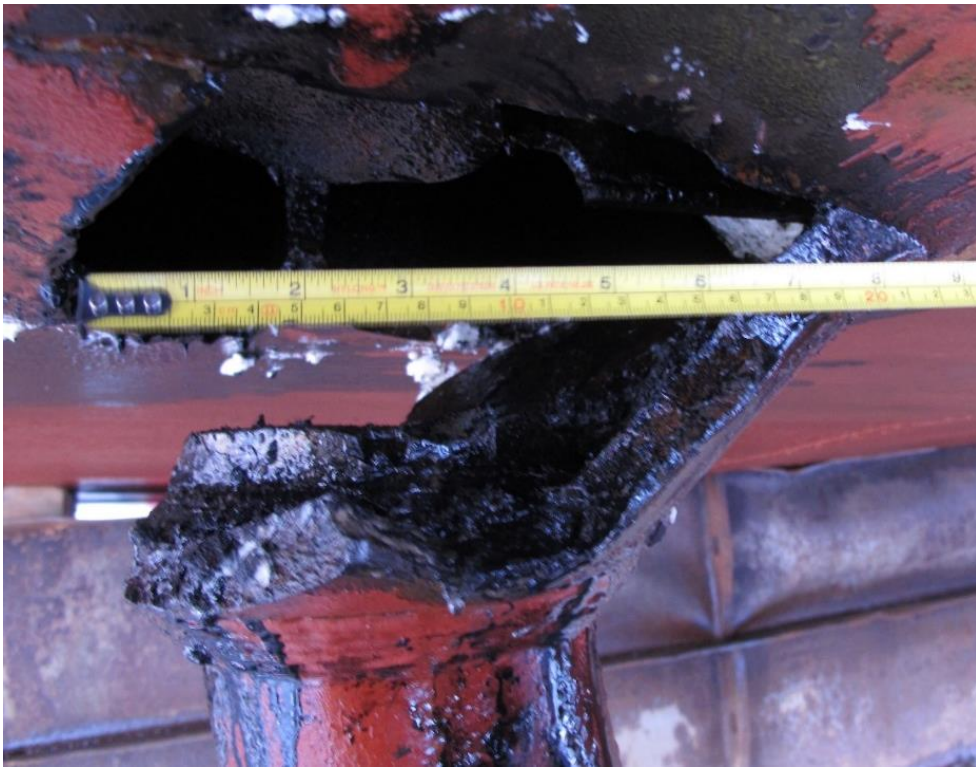
- Foilen («foten» under propellene) hadde skader i forkant på styrbord side. Det var tydelig at dette punktet hadde truffet grunna.
- Flere av stagene mellom skroget og foilen var avrevet ved innfestingene til foilen.
- Indre stag akter på styrbord side var brukket ca. 20 mm over innsiden av hudplaten. Det avrevde staget hadde hatt en bevegelse nedover som hadde revet opp hudplaten og etterlatt et hull på ca. 250 x 300 mm. Hullet åpnet skroget til maskinrommet.

Figur 5: Aktre indre stag styrbord hadde revet opp skroghuden. Foto: SHT

Skaden som oppsto ved grunnstøtingen og som førte til vanninntrenging, er beskrevet i kapittel 1.4. Hullet i huden på 250 x 300 mm var ved spant 35, dvs. litt forenfor midtskips under maskinrommet. Det var vanntette skott på spant 10 og 49, se figur 9 og figur 10. Således ble 65 % av fartøyets lengde med det vesentligste av skrogets intakte oppdrift,

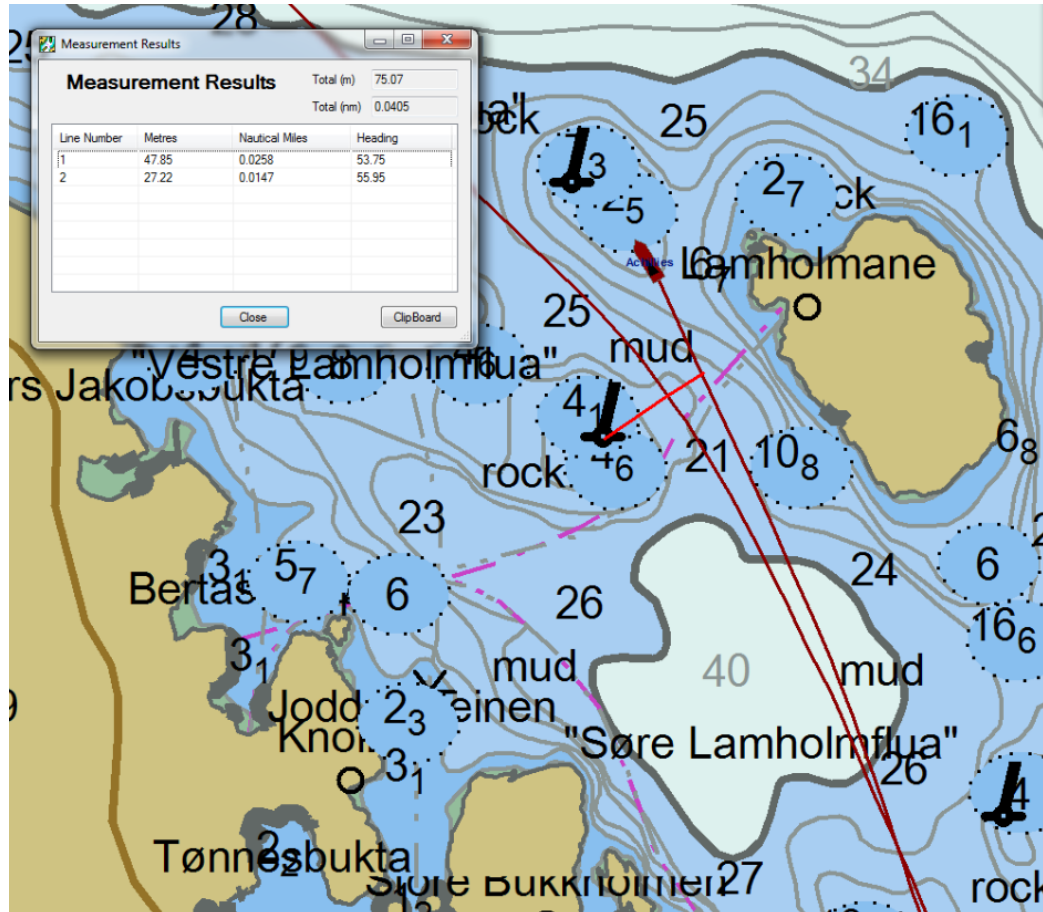
I figur 7 vises AIS-sporene fra den siste delen av seilasen før FFS Achilles grunnstøtte på Nordre Lamholmflua. Etter å ha seilt noe vest for sporet fra utseilingen, ble utseilingssporet krysset kl. 19:54:33 da de var omtrent tvers av den grønne staken på Søre Lamholmflua (nederst til høyre på kartet). Dette fant sted 1 minutt og 42 sekunder før grunnstøtingen.

Figur 7: AIS-spor for siste del av seilasen. Kilde: SHT

Som figuren viser har fartøyet deretter i økende grad seilt lenger øst enn det hun gjorde ved utseiling fra Farsund. På distansen tvers av grønn stake på Søre Lamholmflua til tvers av rød stake på Vestre Lamholmflua har fartøyet gradvis endret kursen 7 grader til babord. Tvers av den røde staken viser figuren at avstanden til staken var 75 meter (line number 1+2). Passeringen var 27 meter lenger øst enn ved utseiling, altså 75 m fra staken (line number 2).

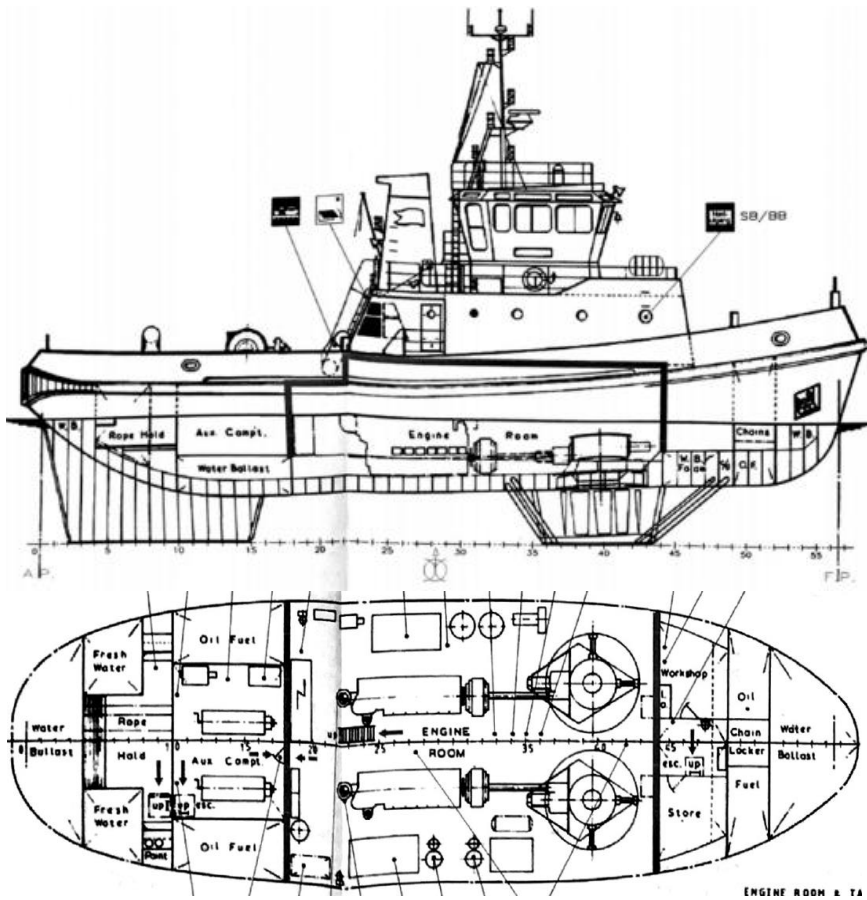
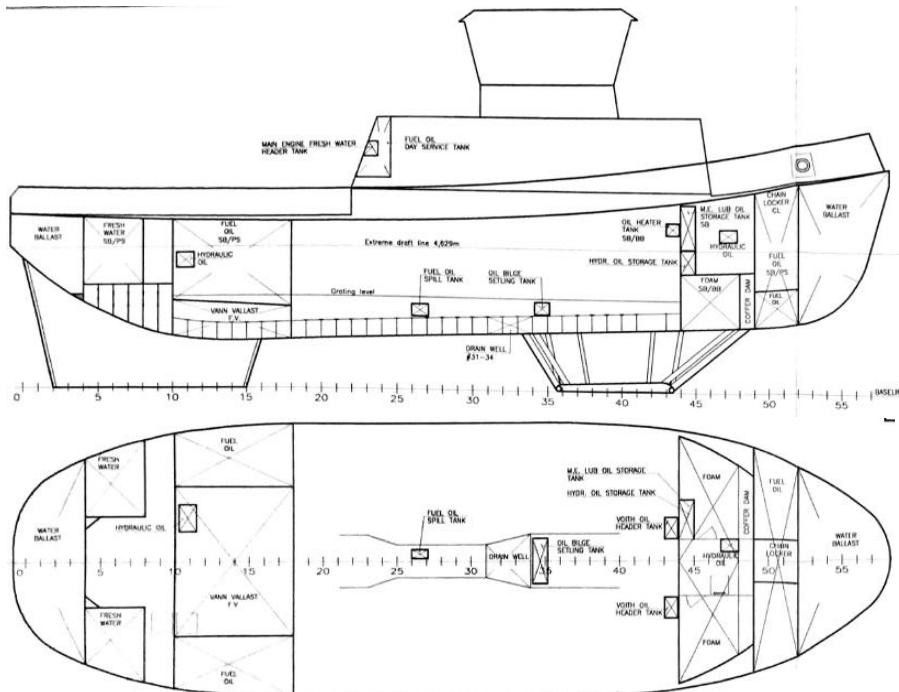
FFS Achilles hadde vanntette skott i hver ende av maskinrommet på spant 10 og 49, se figur 9 og figur 10. Således utgjorde hjelpemaskinrommet over tanktopp og mellom vingtanker fra spant 10 til 18, hovedmaskinrommet fra spant 18 til 44 og maskinverkstedet/storesrommet over tanktopp/kofferdam fra spant 44 til 49 én sammenhengende avdeling. Denne avdelingen var tilgjengelig for fylling via en skade

FFS Achilles hadde enkeltbunnkonstruksjon i hovedmaskinrommet mellom spant 18 og 44. «Foten» til propeller garden var festet til skroget med ti støtter, fem i forkant og fem i akterkant. Figur 10 viser at forre senterstøtte hadde innfesting til skroget i et område som var beskyttet av dobbeltbunn. Indre støtter forkant styrbord og babord var innfestet til skroget ved spant 44 og akterkant av bunntanken. Denne innfestingen hadde således ikke reell beskyttelse av dobbeltbunn. De øvrige syv støttene var innfestet til skroget der det var enkeltbunnkonstruksjon. Aktre, indre støtte styrbord som brakk og rev opp huden med den følge at fartøyet fikk vannfylling, var innfestet ved spant 35.

Med enkel bunn i maskinrommet og lang avdeling midtskips mellom tverrskips vannrette skott var FFS Achilles i utgangspunktet sårbar for skader som kunne oppstå ved grunnstøting. Konstruksjonen av propeller guard med ni av ti støtter innfestet til skroget i område med enkeltbunn forsterket sårbarheten ytterligere.

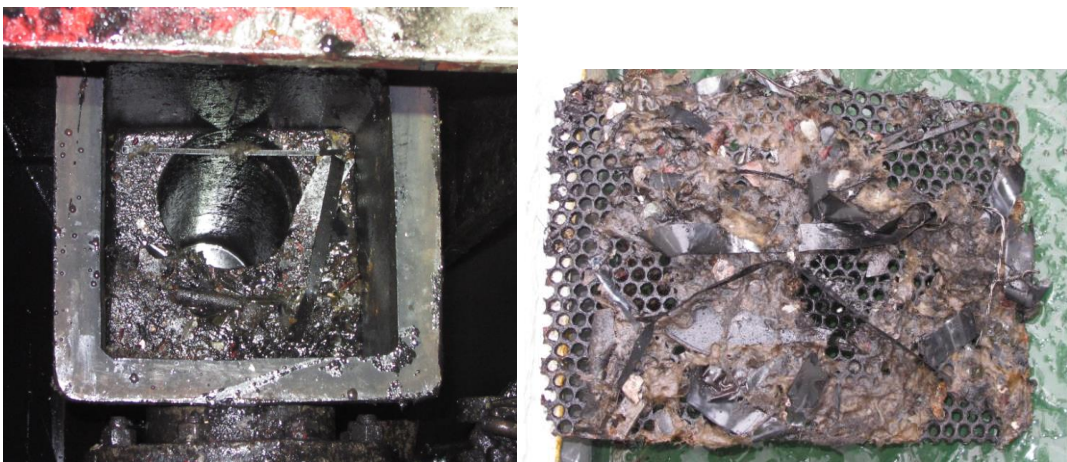
Figur 11: Mudboks på lenserør med rist til høyre. Foto: SHT

Ved undersøkelsen av fartøyet ble aktre mudboks til lenseledningen åpnet, se figur 11. Det lå rister i mudboksene som skulle hindre avfall i å bli sugd inn i pumpene. Som figuren viser var risten i relativt stor grad tildekket av avfall som har redusert gjennomstrømmingen og derved lensekapasiteten.

FFS Achilles hadde relativt mye avfall i aktre mudboks på lenseledningen. Dette har til en viss grad redusert lensekapasiteten. Imidlertid hadde ikke dette innvirkning på hendelsesforløpet da maksimal teoretisk lensekapasitet var for liten i forhold til skadeomfanget.

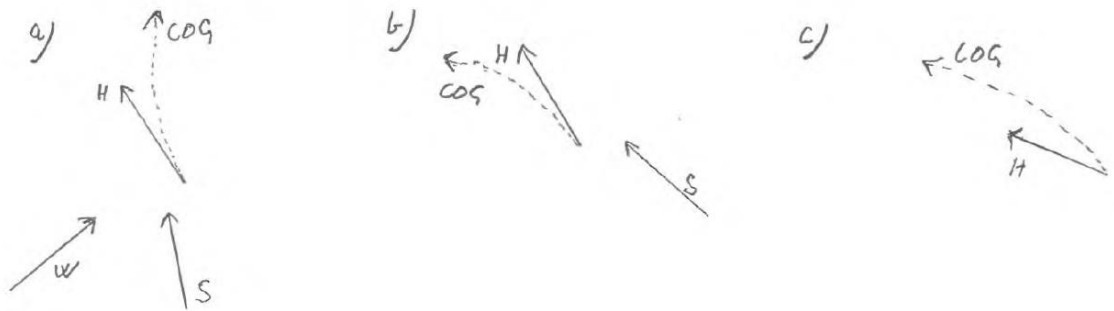
Dersom vinden (W) fra sydvest og eventuelt strømretning (S) mot babord side var det eneste som påvirket fartøyets kurs i den siste delen av seilasen, dvs. gitt at det ikke aktivt ble initiert en kursendring om bord, ville forholdet mellom HEADING og COG vært som indikert i tilfellet a) i figur 12. Dette ville vært det mest sannsynlige forholdet mellom HEADING og COG dersom navigatørens forklaring legges til grunn.

Figur 12: Relasjoner mellom HEADING og COG i forkant av grunnstøtingen.

Gitt at det ikke ble initiert en kursendring om bord og strømretningen hadde vært mot styrbord side samt at strømmen hadde vært en mer dominerende påvirkning av kursen enn vinden, ville forholdet mellom HEADING og COG vært som indikert i tilfellet b) i figur 12.

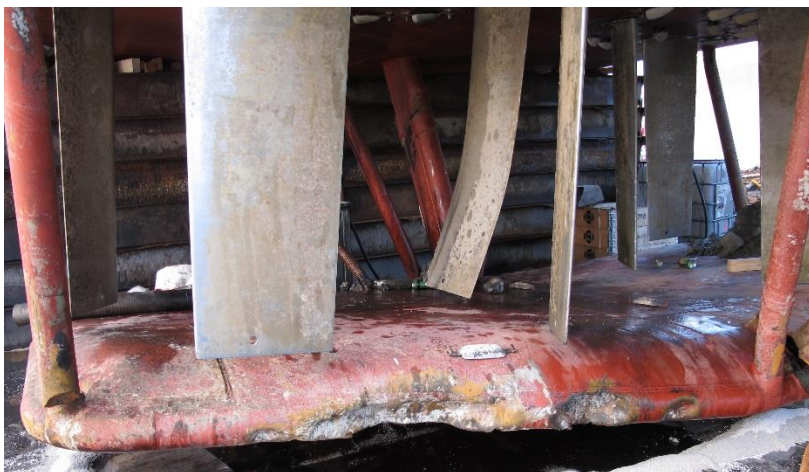
- Foilen («foten» under propellene) hadde skader i forkant på styrbord side. Det var tydelig at dette punktet hadde truffet grunna.
- Forre og aktere senterstag mellom skroget og foilen var avrevet ved innfestingene til foilen. Det aktere senterstaget hadde også sprekker og var bøyd akterover på ca. halv høyde mellom skrog og foil.
- Forre styrbord stag var brukket ved innfestingen til foilen.
- Indre stag akter på styrbord side var brukket ca. 20 mm over innsiden av hudplaten. Det avrevete staget hadde hatt en bevegelse nedover som hadde revet opp hudplaten og etterlatt et hull på ca. 250 x 300 mm. Hullet åpnet skroget til maskinrommet.
- Det var sirkulære riper i foilens overflate under styrbord propell. Ripenes diameter var samsvarende med propellens diameter.

Figur 19: Skader på "fot" forkant styrbord, avslått styrbord stag og bøyd/vridd propellblad. Foto: SHT

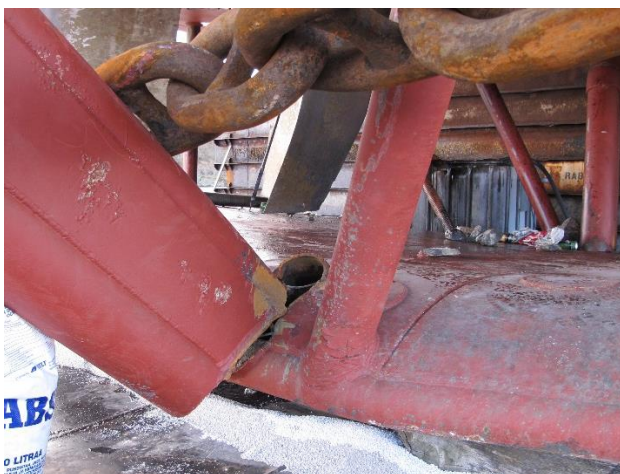
Figur 20: Forre senterstag avrevet ved foten. Foto: SHT

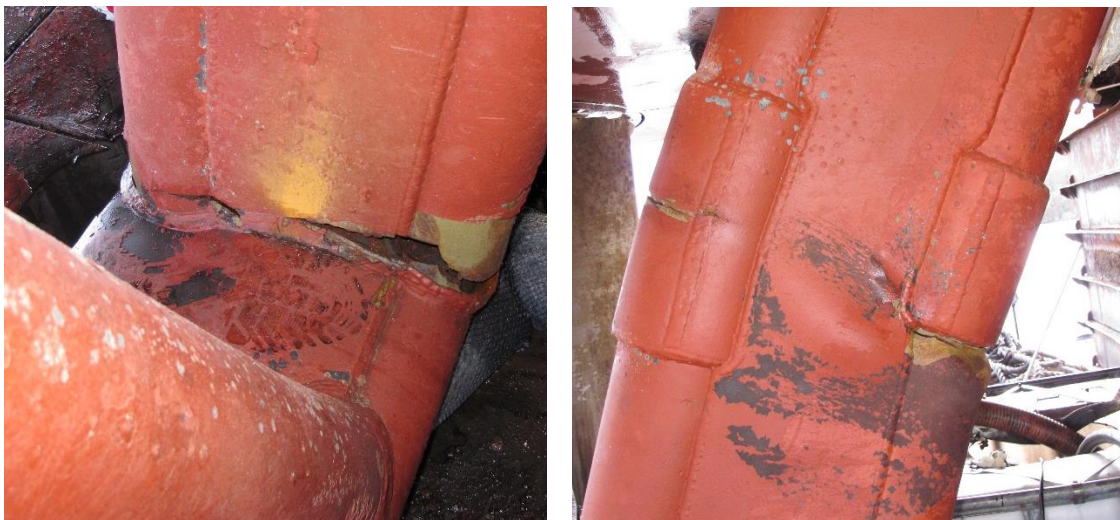
Figur 21: Aktre senterstag avrevet ved fot, sprekker/bøyd på "halv" høyde. Foto: SHT

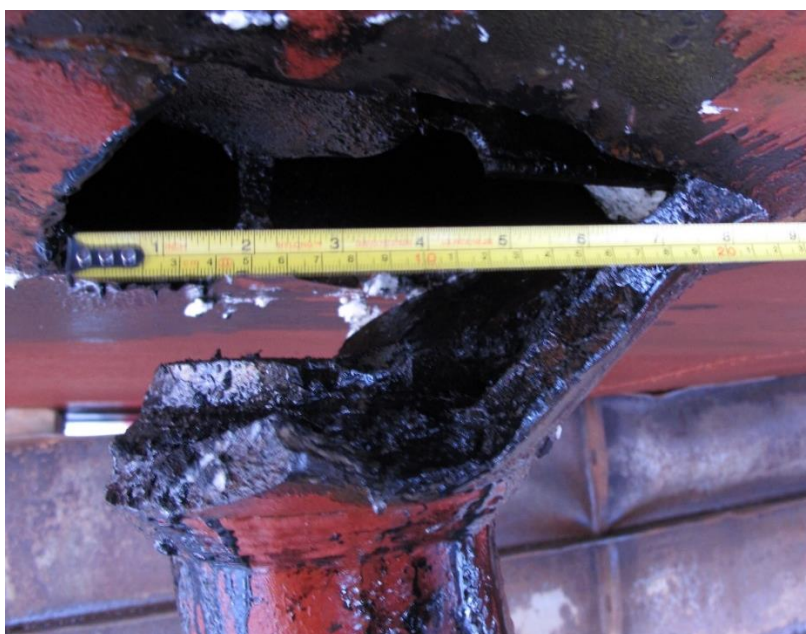
Da FFS Achilles grunnstøtte rev en av støttene til propeller guard opp et 250 mm x 300 mm stort hull i enkeltbunnen under maskinrommet. Fartøyets lensepumpekapasitet kunne ikke kompensere for vanngjennomstrømningen gjennom skaden og reserveoppdriften forenfor og aktenfor maskinromskottene var for liten til å holde fartøyet flytende.

Figur 22: Aktre indre stag styrbord hadde revet opp skroghuden. Foto: SHT

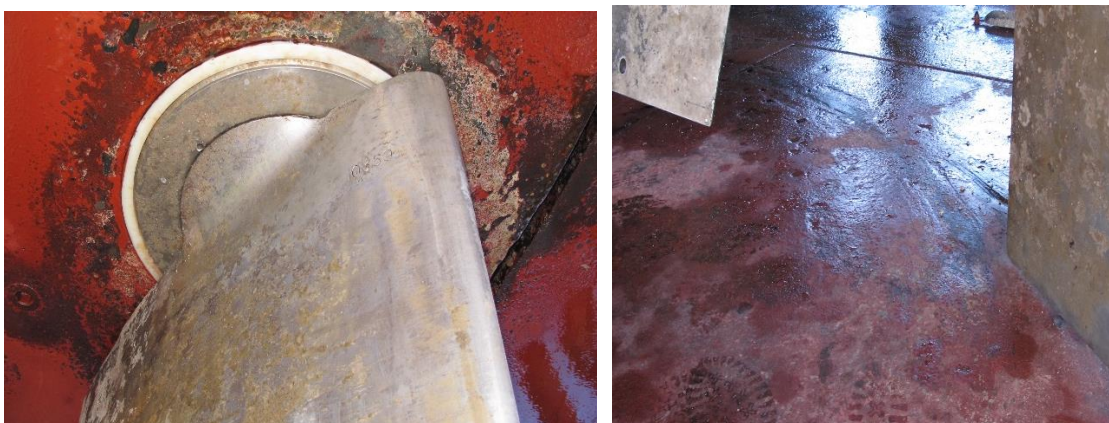
Figur 23: Nivå for bladinnfesting og roterende skive stb. var trykket ned. Riper etter propellblader i fotens overflate. Foto: SHT

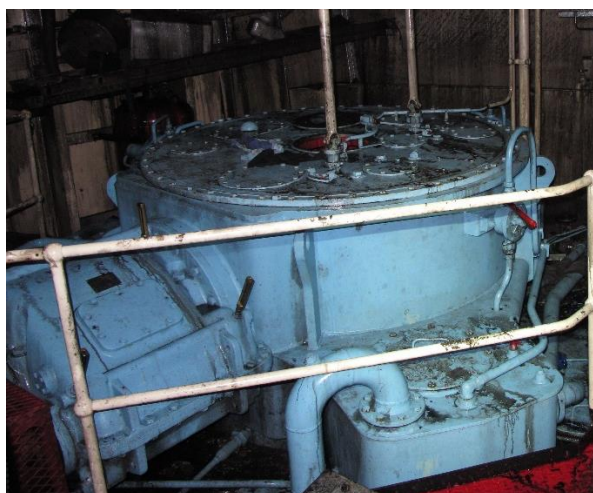
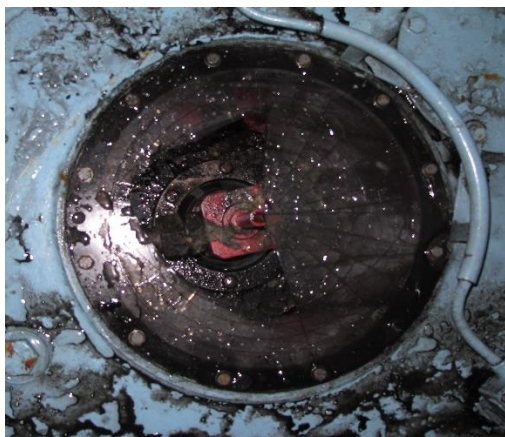
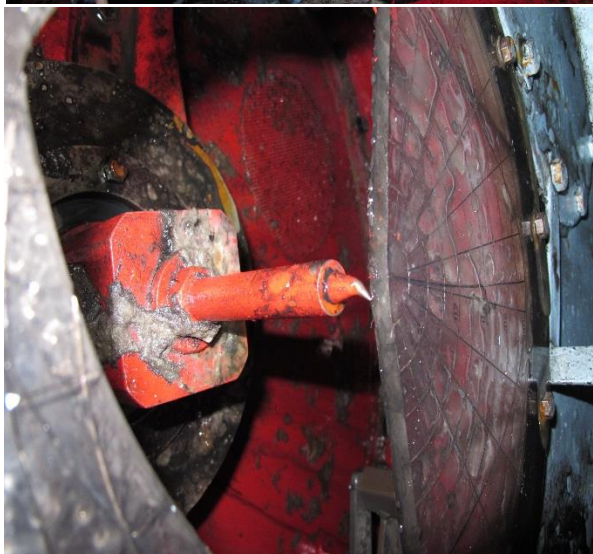
- Glassdekselet på toppen av propellerenheten var sprukket/knust.
- Spissen på indikatoren for skyvretning var bøyd og hadde ingen klaring til undersiden av glassdekselet.
- Indikatoren sto posisjonert i senter av sitt bevegelsesområde.
- Det kunne ikke observeres olje i propellerenheten.

Figur 24: Babord propelleraggregat. Foto: SHT

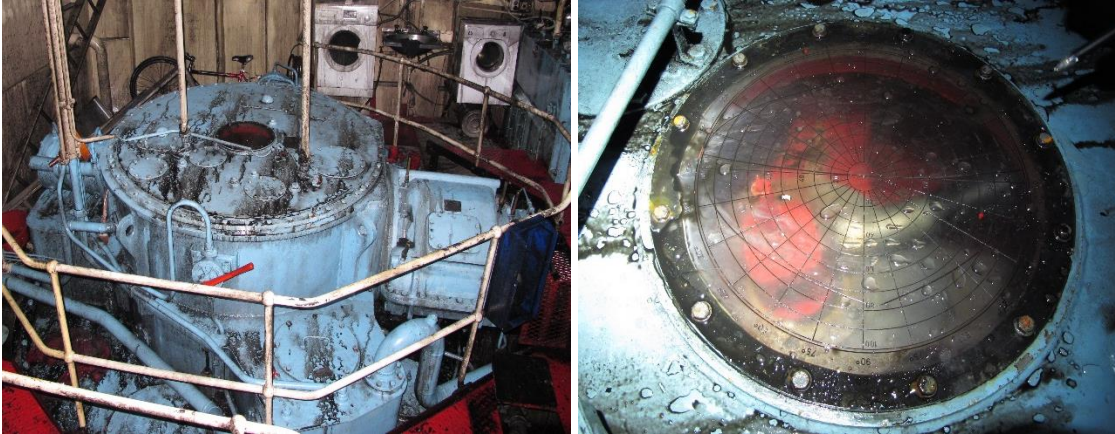
- Indikatoren sto posisjonert langs tverrskipsaksen mot babord (langs 0° aksen og 65 % til babord). Dette indikerer 0 % rudder pitch og 65 % driving pitch.
- Propellereenheten hadde et synlig oljenivå.

Figur 25: Styrbord propellaggregat. Foto: SHT

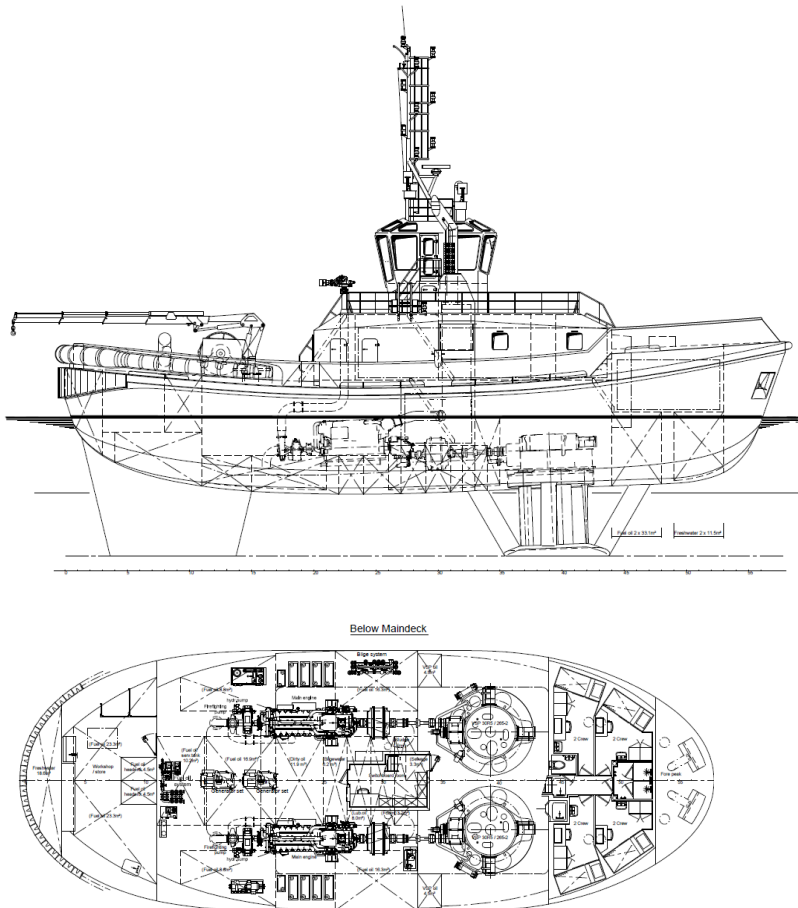
Figur 28: Damen VTD TUG 3212. Kilde: Damen Shipyards

Som figuren viser har designet dobbeltbunn mellom piggekottene bortsett fra i området ved propelleraggregatene. I følge Damen Shipyards er det ikke forenlig å ha dobbeltbunnkonstruksjon i området ved propelleraggregatene som følge av at aggregatene er omgitt av kraftige bunnstokker og langskips girdere som bare har tilkomst ovenfra.
