Avgitt november 2019

RAPPORT

Sjø 2019/08

SAMMENDRAG AV DELRAPPORT 1 OM KOLLISJONEN MELLOM FREGATTEN KNM HELGE INGSTAD OG TANKBÅTEN SOLA TS UTENFOR STURETERMINALEN I HJELTEFJORDEN, HORDALAND, 8. NOVEMBER 2018

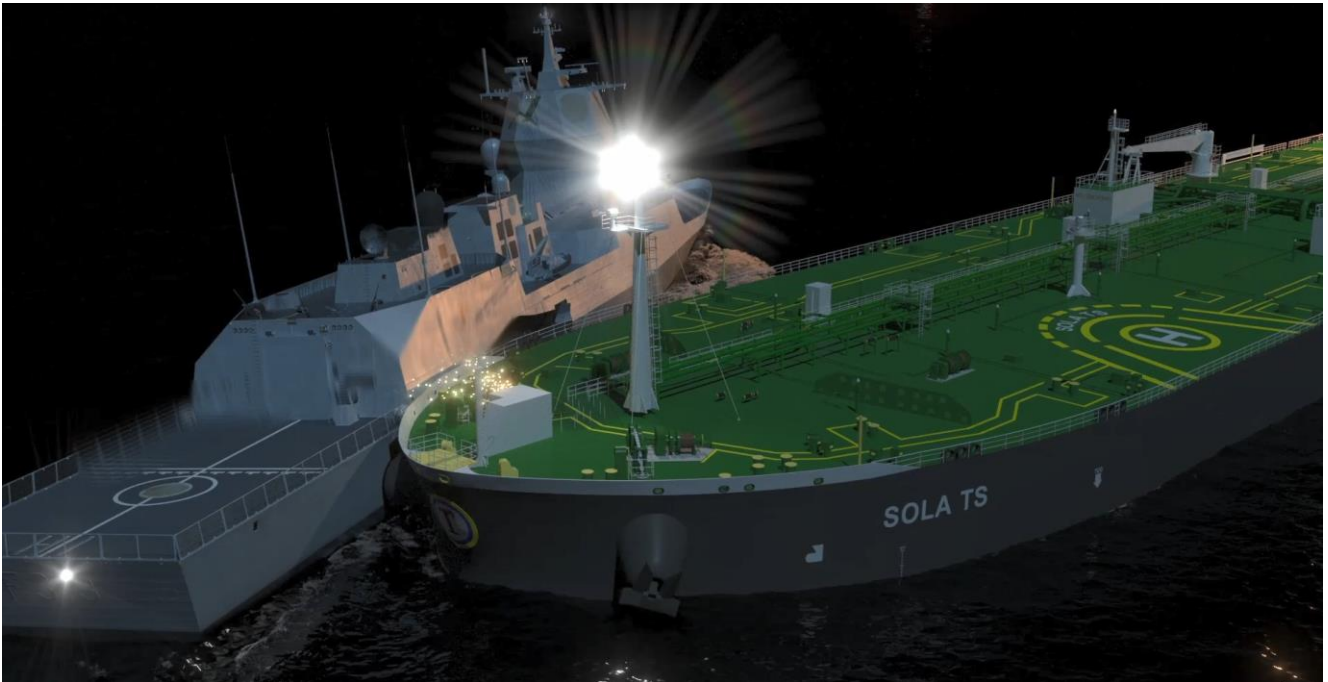
Figur 1: Treffpunkt da KNM Helge Ingstad og Sola TS kolliderte utenfor Stureterminalen i Hjeltefjorden kl. 04:01:15. Illustrasjon: Havarikommisjonen

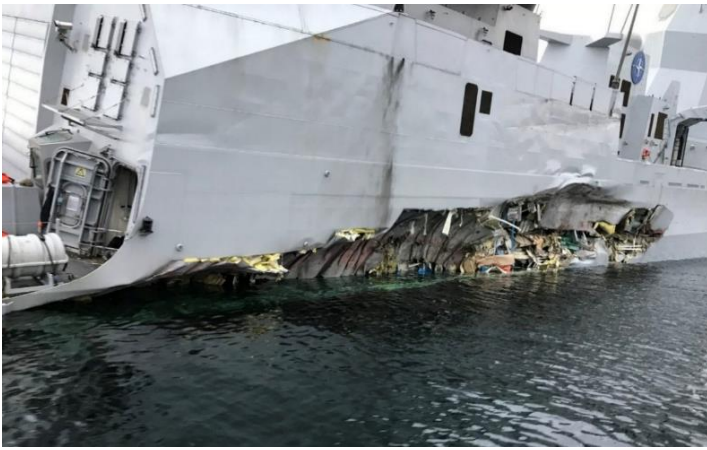
KNM Helge Ingstad fikk en stor skade langs styrbord skuteside. Syv av mannskapet ble lettere skadet. Sola TS fikk kun mindre skader i baugpartiet, og ingen av mannskapet ble skadet. Marin diesel fra KNM Helge Ingstad lakk ut i Hjeltefjorden. Havforskningsinstituttet har konstatert at effekten av oljeutslippet på marint miljø var liten.

Figur 4: Skaden langs KNM Helge Ingstads styrbord skuteseite etter kollisjonen. Foto: Kystverket

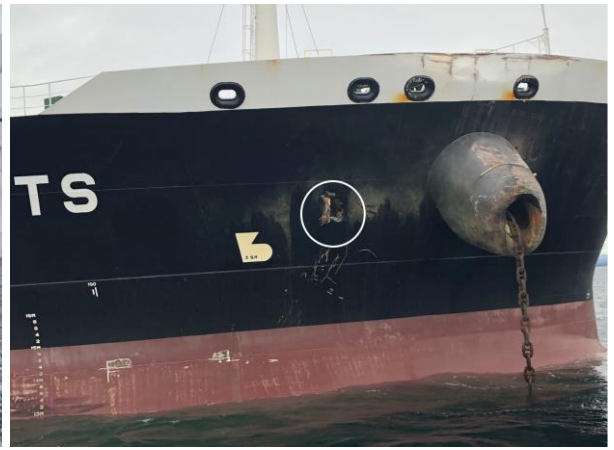
Figur 5: Ankerklyset og skadene på Sola TS etter kollisjonen. Hull i skroget er merket med hvit sirkel. Foto: Sjøfartsdirektoratet

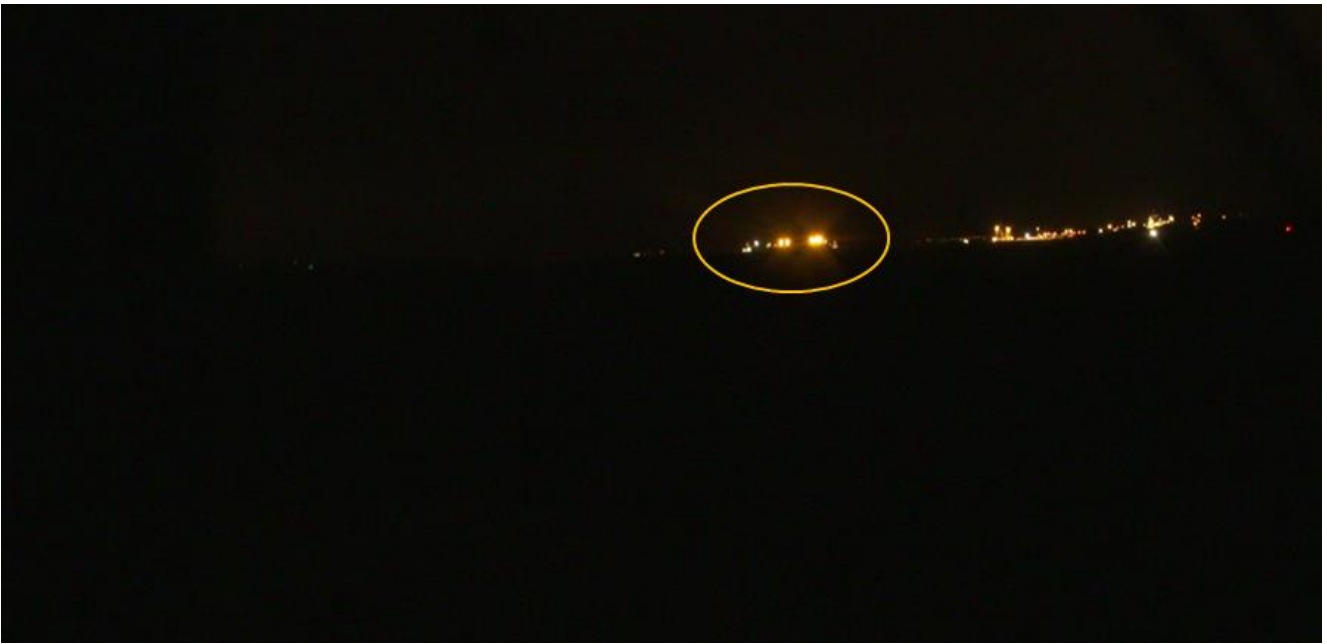
Etter at Sola TS hadde manøvrert ut fra kai, la tankskipet seg på planlagt kurs mot Fedjeosen og økte farten opp mot 6-7 knop. Sola TS' manøver ut fra kai foregikk i begynnelsen så sakte at man vanskelig kunne registrere noen bevegelse sett fra broen på KNM Helge Ingstad. Belysningen fra tankskipet så ut som en forlengelse av lysene fra terminalen. Sola TS ble tydeligere skilt fra terminalen etter hvert som tankskipet dreide baugen nordover mot Fedjeosen, slik at de forovervendte, gule dekklysene kom til syne. Sola TS' navigasjonslanterner var da vanskelig å oppfatte på grunn av dekkbelysningen. Tankskipet fremsto som et lysende objekt, og avstandsbedømmelsen var vanskelig i mørket.

Figur 8: Skjerm bilde fra videopptak på bro på KNM Roald Amundsen under observasjonsseilassen natt til 2. april 2019 etter at Sola TS hadde kommet til en nord-nordøstlig kurs (035°). Dette samsvarer med omtrent kl. 0349 ulykkesnatten. Sola TS markert med gul sirkel. Foto: Politiet

- **Rederiet Tsakos Columbia Shipmanagement S.A.** bør etablere sikkerhetstiltak for bruk av dekksbelysning, som sikrer at belysningen ikke kommer i konflikt med synlighet av navigasjonslanterner.

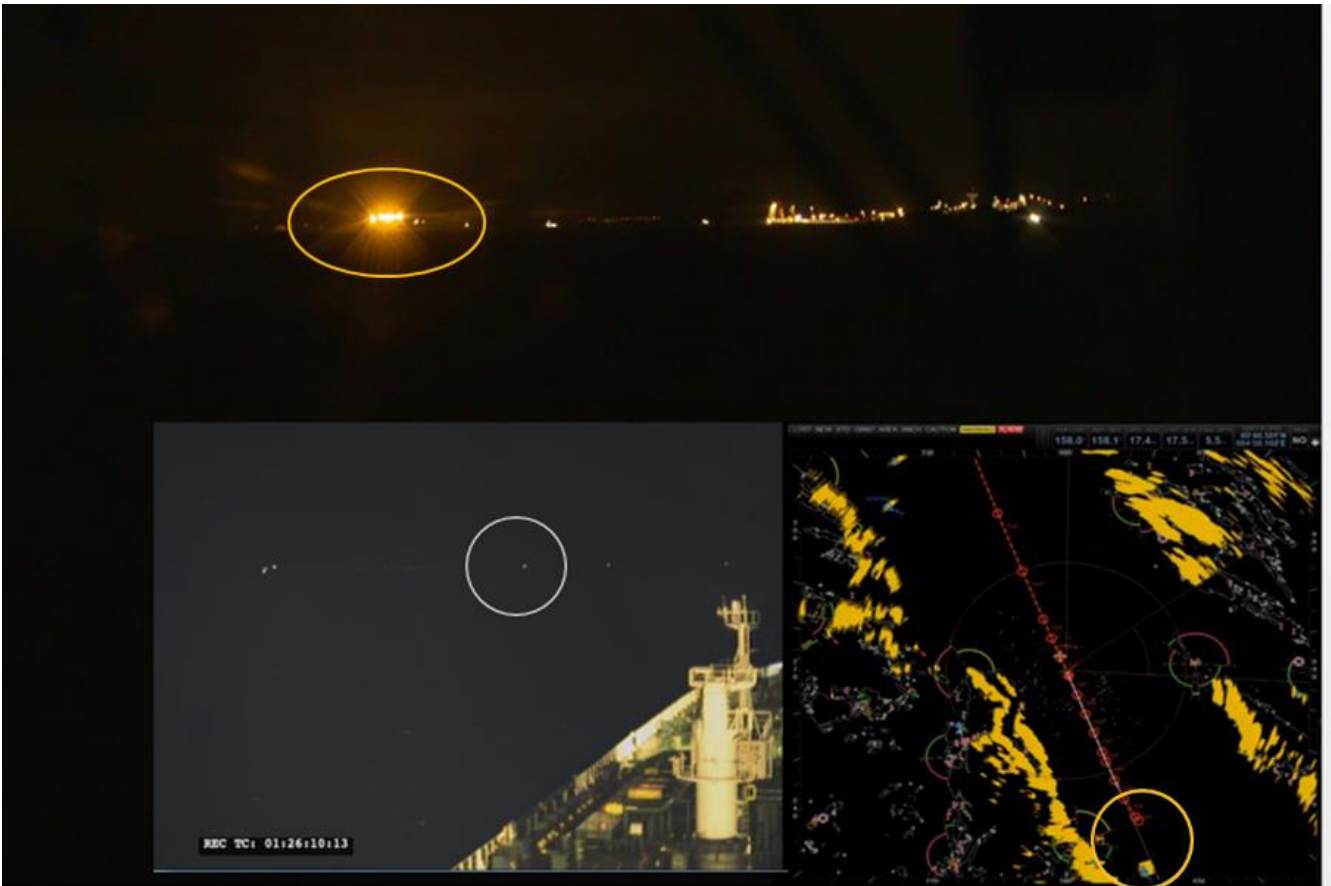
Figur 9: Skjerm bilde fra videopptak på bro på KNM Roald Amundsen under observasjonsseilasen natt til 2. april 2019 øverst. Dette samsvarer omtrent med kl. 0353 ulykkesnatten. Nederst til venstre: Skjerm bilde fra videopptak på bro på Sola TS under observasjonsseilasen, KNM Roald Amundsen markert med hvit sirkel. Nederst til høyre: Skjerm bilde fra videopptak av radar på KNM Roald Amundsen under observasjonsseilasen, Sola TS markert med gul sirkel. Illustrasjon: Rederiet/Politiet/Havarikommisjonen

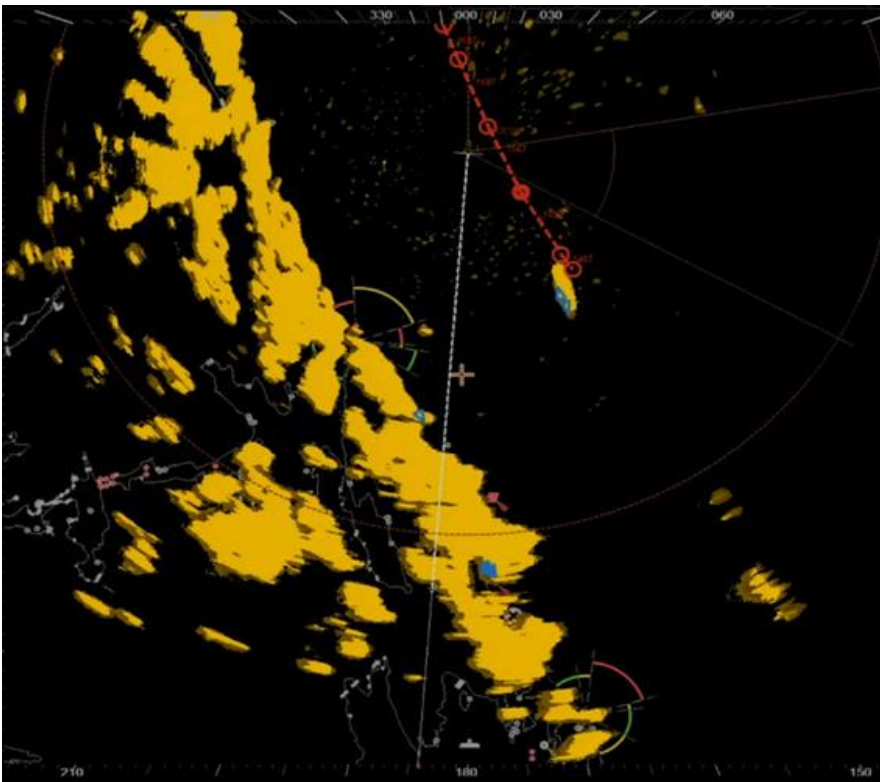
Figur 10: Skjerm bilde fra videopptak av radar med innstilling 1,5 n mil på KNM Roald Amundsen under observasjonsseilasen natt til 2. april 2019. Dette samsvarer omtrent med kl. 0359 ulykkesnatten da avstanden mellom Sola TS og land (Ådnesflua) var ca. 950 m. Foto: Politiet

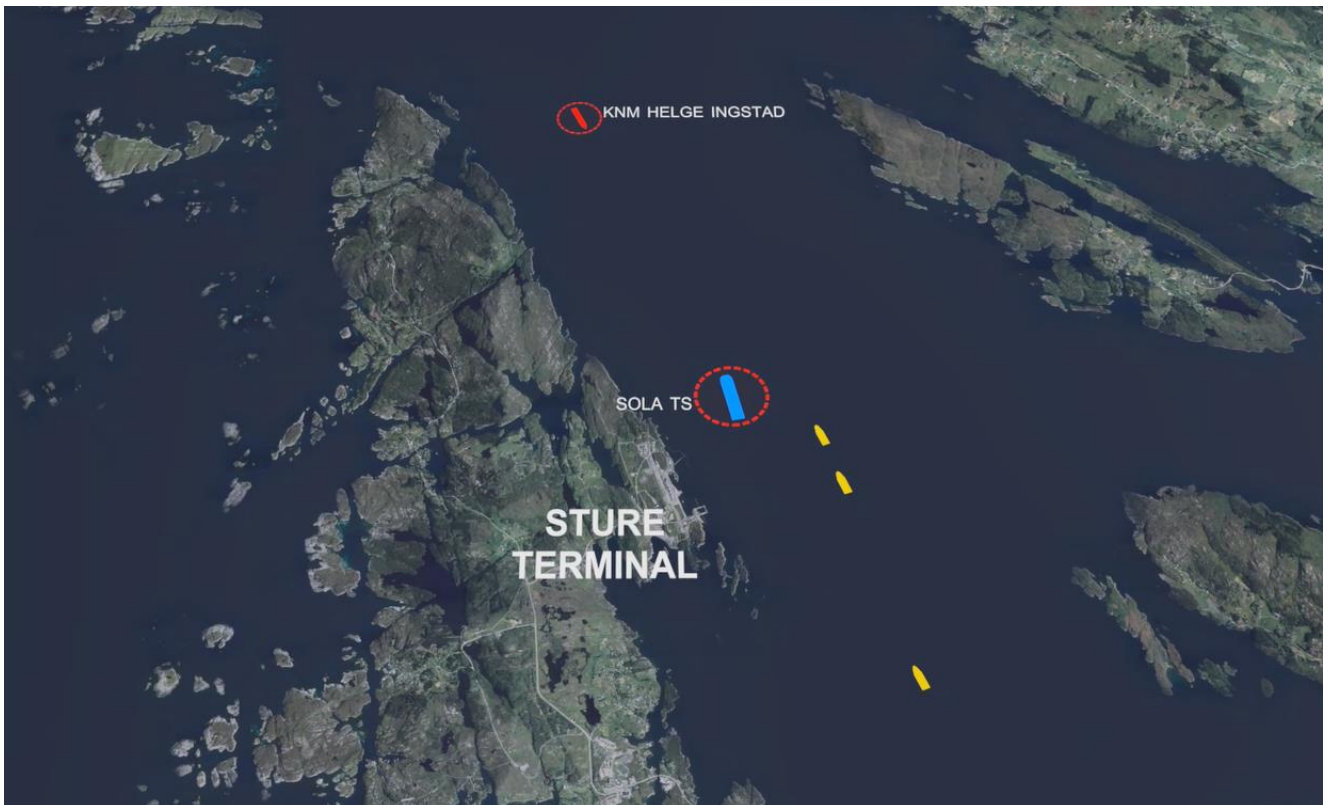
Figur 11: Trafikksituasjon i Hjeltefjorden ca. 3 minutter før kollisjonen. Illustrasjon: Havarikommisjonen

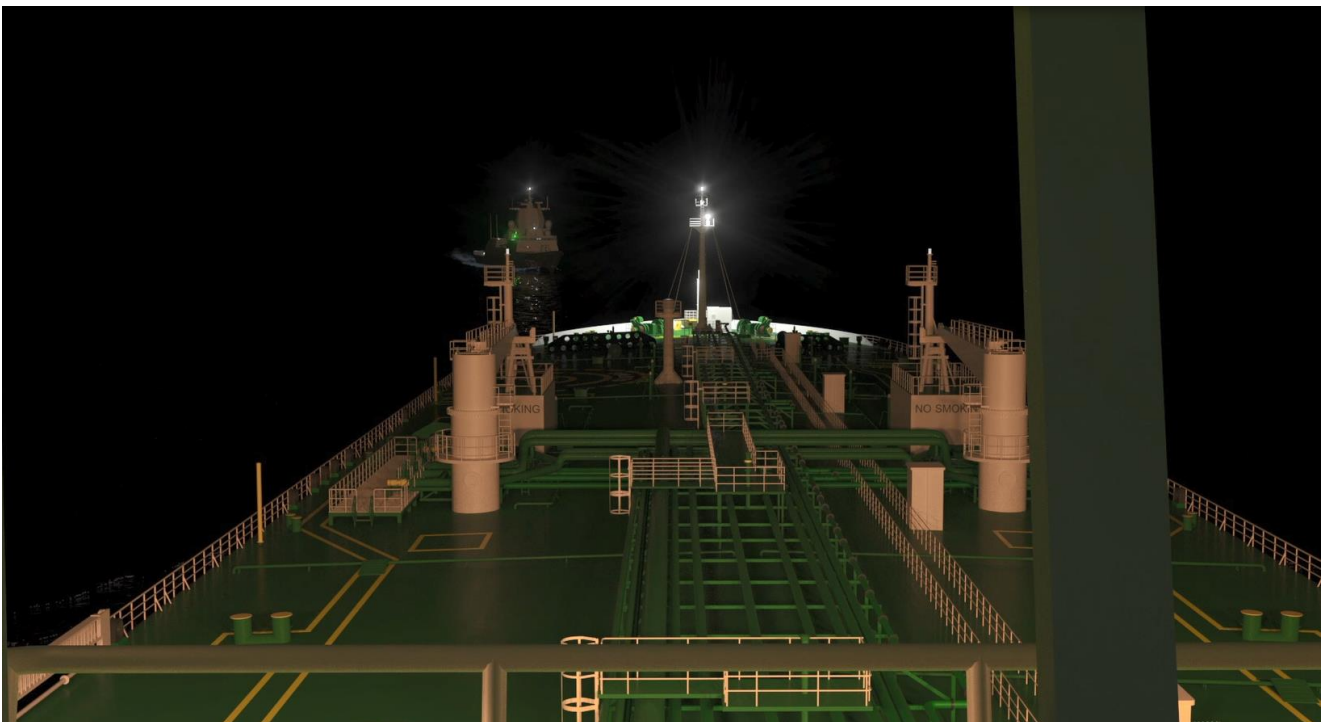
Besetningen på Sola TS forsøkte å oppnå kontakt med fartøyet ved å blinke med Aldis-lampe. Blinkingen fra Aldis-lampen var skjult i Sola TS' dekksbelysning og ble derfor ikke oppfattet av brobesetningen på KNM Helge Ingstad. Brobesetningen og losen på Sola TS var trolig ikke klar over effekten dekksbelysningen hadde på synligheten av både blinking og lanterner. Sola TS gjorde også en kursendring 10° til styrbord, for å signalisere en vikemanøver for det motgående fartøyet.

Figur 12: Illustrerer sikten fra broen på Sola TS like før kollisjonen. Illustrasjon: Havarikommisjonen
