Statens
Havarikommisjon
for Transport

RAPPORT

Sjø 2019/08

DELRAPPORT 1 OM KOLLISJONEN MELLOM FREGATTEN KNM HELGE INGSTAD OG TANKBÅTEN SOLA TS UTENFOR STURETERMINALEN I HJELTEFJORDEN, HORDALAND, 8. NOVEMBER 2018

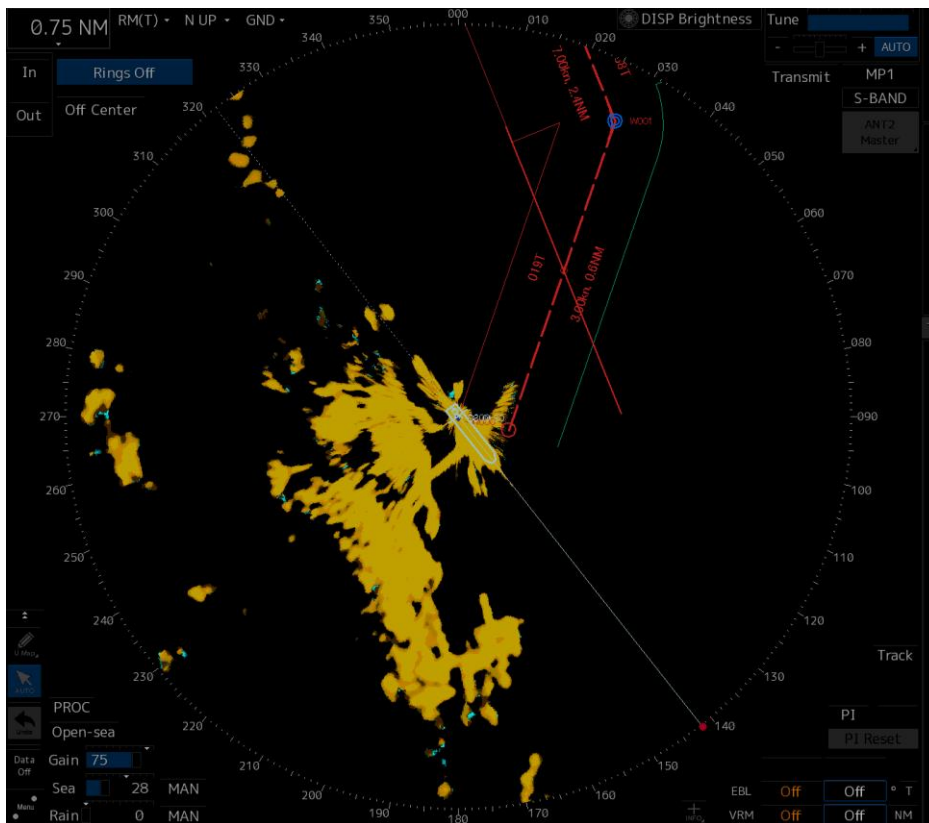
Kl. 0313 var ingen av radarene eller ECDIS på Sola TS skalert slik at skjermene dekket områdene med skipstrafikk i nord og sør (se figur 8). Kl. 0327, ca. 10 minutter før avgang, var S-bånd radar satt på 3 n mil og X-bånd radar satt på 1,5 n mil. Radarene viste heller ikke da noen annen trafikk, foruten et sydgående fartøy (Stril Herkules) rett utenfor Stureterminalen. Se nærmere beskrivelse i kapittel 1.10.3.2.

Figur 8: Kl. 0313 viste Sola TS S-bånd radar, innstilt på 0,75 n mil, ingen annen skipstrafikk.
Kilde: Tsakos Columbia Shipmanagement S.A.

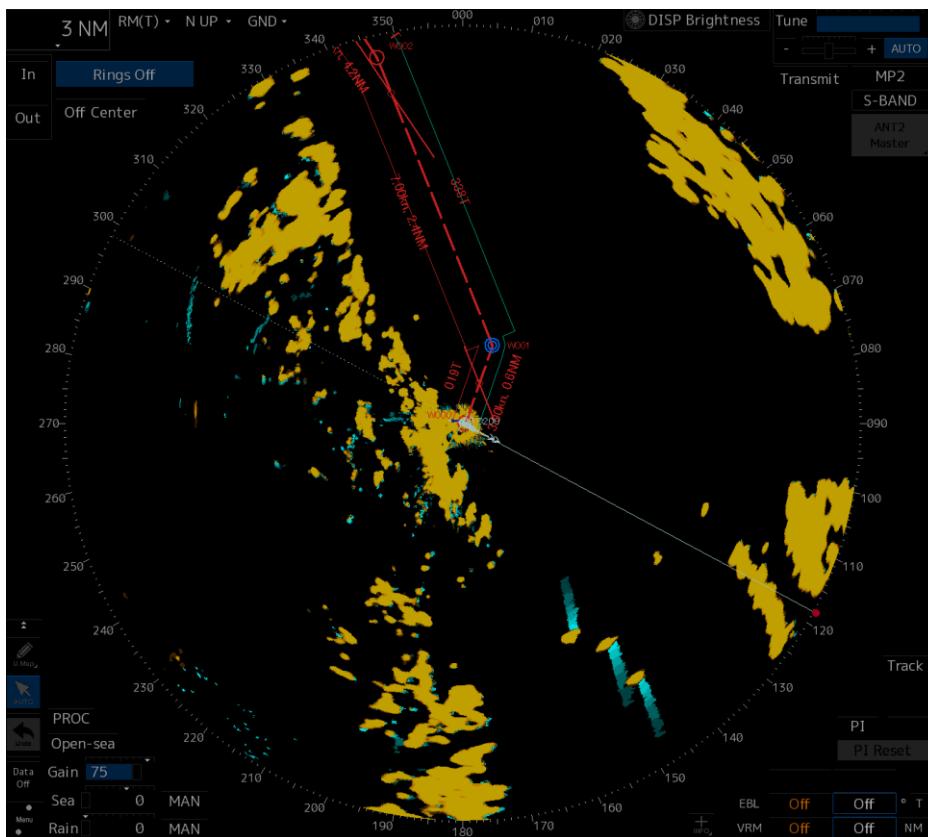
Ved dette tidspunktet var ingen av fartøyene som kom fra nord synlige på S-bånd radaren som fra kl. 0327 hadde vært stilt inn på 3 n mil (se figur 10).

Figur 10: Kl. 0345 viste Sola TS S-bånd radar, innstilt på 3 n mil, tre fartøy i sør og ingen fartøy i nord. Kilde: Tsakos Columbia Shipmanagement S.A.

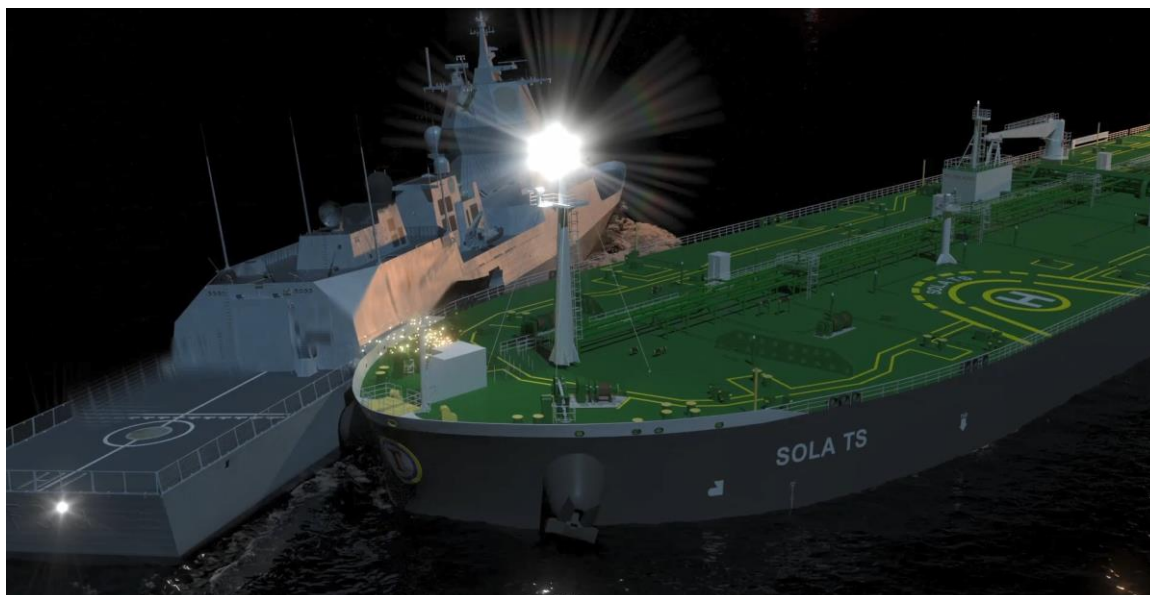
Figur 19: Treffpunkt da KNM Helge Ingstad og Sola TS kolliderte utenfor Stureterminalen i Hjeltefjorden kl. 04:01:15. Illustrasjon: Havarikommisjonen

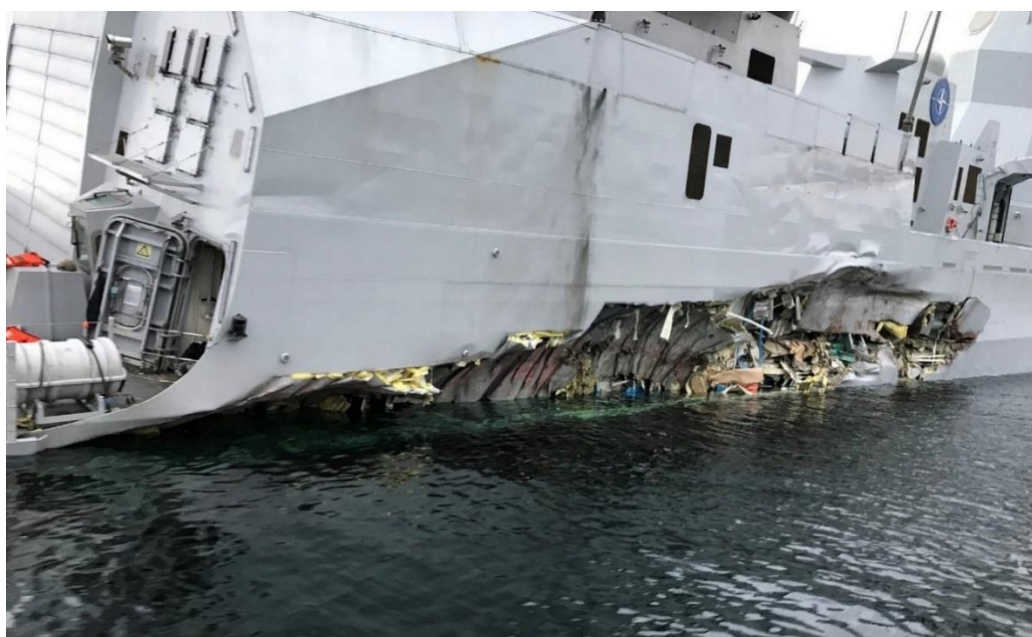
I kollisjonen med Sola TS fikk KNM Helge Ingstad en stor langsgående skade i styrbord side (se figur 20). Skadene medførte vannfylling, brudd på sjøvannslinjen styrbord side, flere elektriske kabler ble kuttet av, store skader på boligkvarter (aktre banjer), samt skader på torpedomagaset. Detaljert informasjon om skadene vil bli publisert i den endelige undersøkelsesrapporten.

Figur 20: Skaden langs KNM Helge Ingstads styrbord skuteseite etter kollisjonen.
Foto: Kystverket

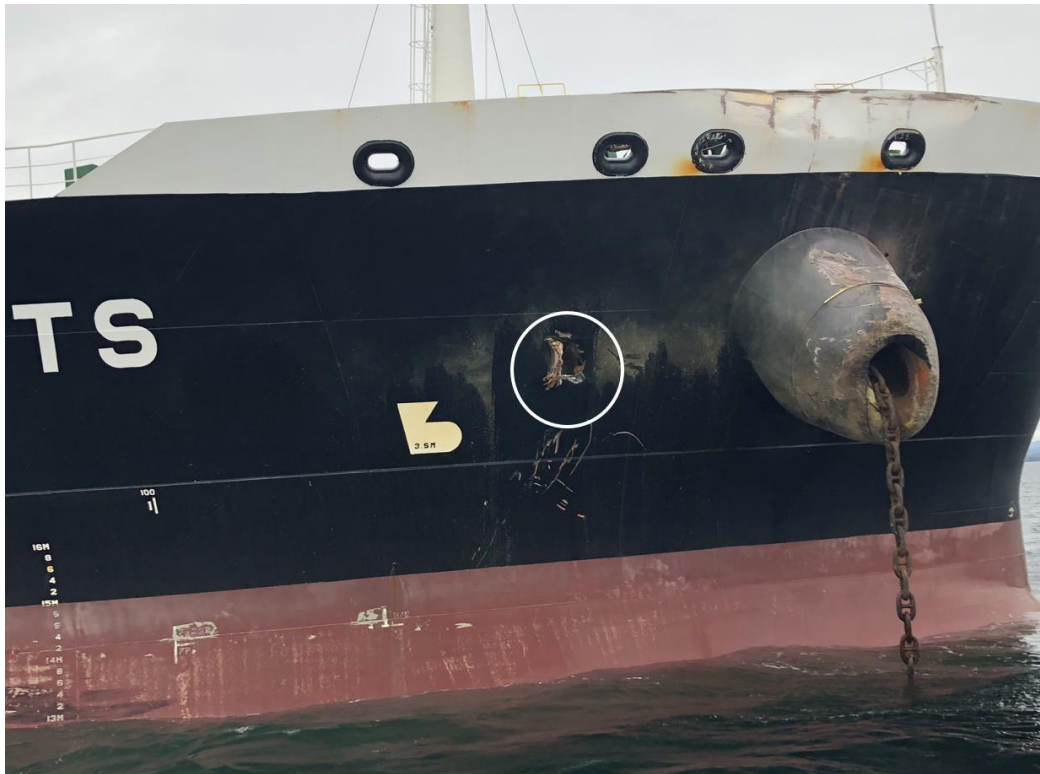
Det første treffpunktet i kollisjonen mellom KNM Helge Ingstad og Sola TS var tankskipets styrbord anker. Ankeret og deler av kjettingen ble revet 20 m ut. Sammenstøtet førte også til at Sola TS fikk skader på selve klyset og et mindre hull litt aktenfor ankerklyset (se figur 21). Deler av svineryggen over ankeret ble trykket inn.

Figur 21: Ankerklyset og skadene på Sola TS etter kollisjonen. Hull i skroget er merket med hvit sirkel. Foto: Sjøfartsdirektoratet

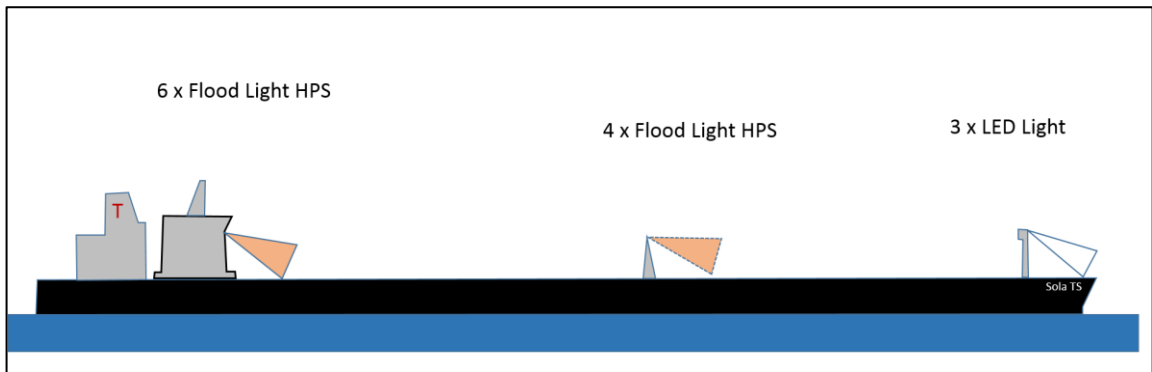
Figur 36: Forenklet skisse som viser de forovervendte dekklysene som var påslått ved avgang. Kort tid etter avgangen ble de fire lysene midtskips slått av. Illustrasjon: Tsakos Columbia Shipmanagement S.A /Havarikommisjonen

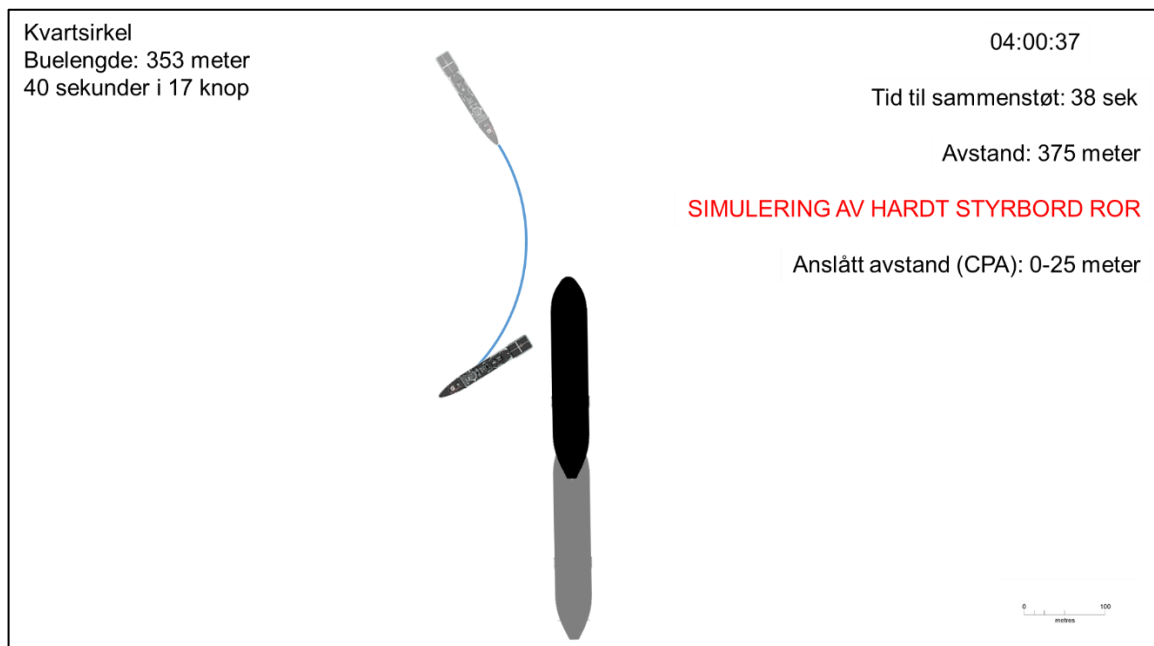
Figur 43: En styrbord manøver fra KNM Helge Ingstad hadde ved dette tidspunktet trolig forhindre kollisjonen. KNM Helge Ingstad kunne stoppet turnet etter 30° graders kursendring. Dette ville gitt en babord-babord passering med CPA på omtrent 25-50 m. Illustrasjon: Safetec/Havarikommisjonen
