Statens
Havarikommisjon
for Transport

RAPPORT

Sjø 2019/09

RAPPORT OM SJØULYKKE - FUGLØYFJORD LCVG, ARBEIDSULYKKE NORD AV BJØRNØYA 12. JULI 2017

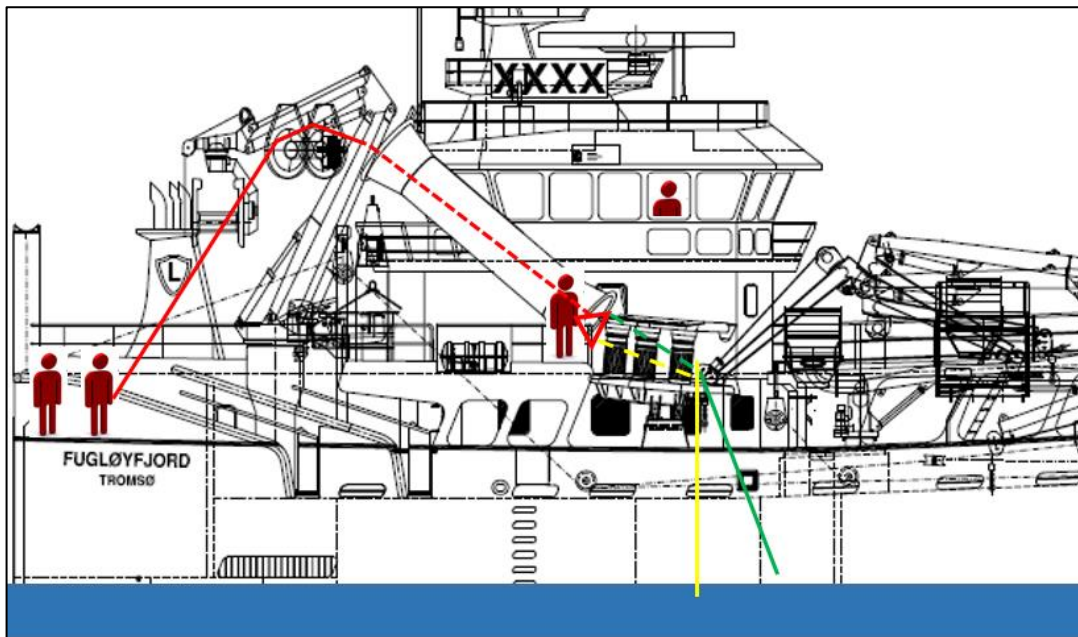
Figur 3: Fiskernes plasseringer kort tid før ulykken. Maskinisten som omkom befant seg ved triplexen. Grunn- og flålina merket med gult og grønt hadde kommet i "snurr". Atthaler og børtre er illustrert i rødt. Illustrasjon: Seacon/SHT

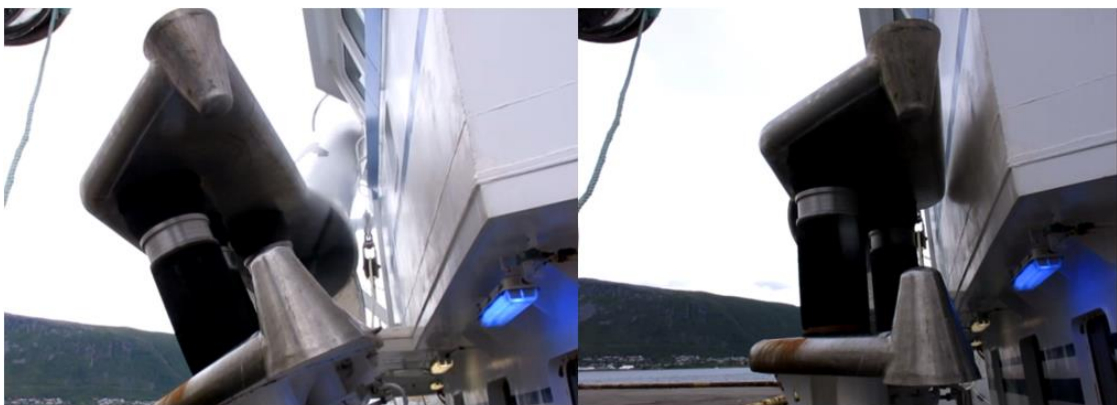
Ved innhal brukte vanligvis kokken å være på plattingen ved triplexen for å sjekke at bruket gikk riktig (uten snurr) inn i notrøret, men denne gangen var han fortsatt opptatt i byssa, så fartøyets maskinist tok den plassen. Skipperen kommuniserte direkte med maskinisten gjennom åpent styrhusvindu på styrbord side når maskinisten kom på plass. Da børtreerne entret triplexen observerte skipperen at det var snurr på grunn- og flålina så han stoppet hivet. Triplexen var ved dette tidspunktet tiltet ut slik det fremgår av bildet til venstre i figur 4.

Figur 4: I bildet til venstre sees triplexen tiltet ut slik den var da skipperen observerte at det var snurr på linene og stoppet hivet. Til høyre vises triplexen når den er kjørt helt inn. Det tar omtrentlig to sekunder å tilte triplexen fra posisjonen ute (i bildet til venstre) og til posisjonen inne (i bildet til høyre). Foto: SHT

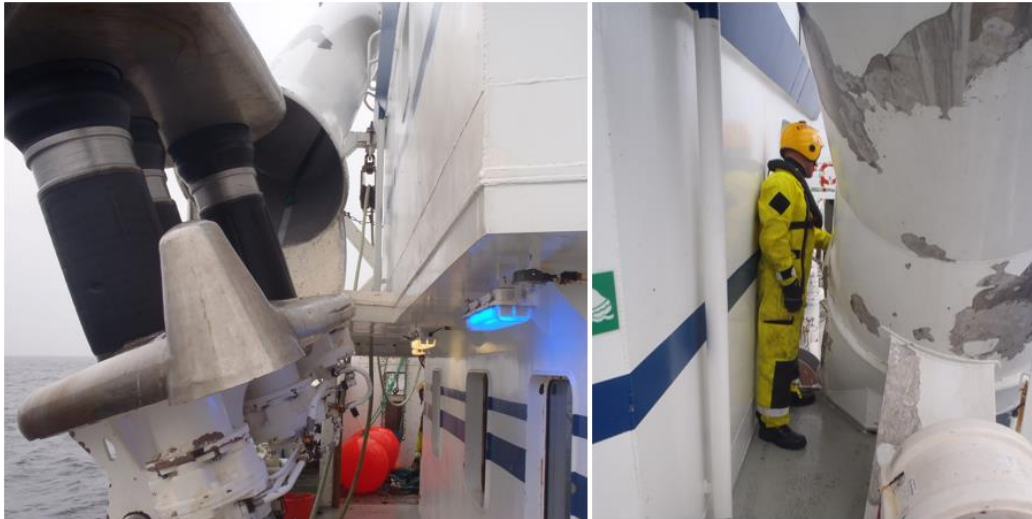
Området mellom notrøret og styrhusskottet var tilgjengelig fra styrbord båtdekk. Figur 5 viser et trangt område, men samtidig at det var fullt mulig å oppholde seg der og mulig å ta et skritt videre ut på triplexen. Opprinnelige byggetegninger av fartøyet inkluderte et rekkverk i forkant av båtdekket som kunne hindret videre adkomst ut på triplexen. Da fartøyet ble satt i drift var imidlertid rekkverk eller annet stengsel mellom notrøret og styrhusskottet fraværende. Dette avviket mellom byggetegning og ferdigstilling ble hverken fanget opp eller bemerket i ettertid gjennom myndighetstilsyn eller rederiets egenkontroll ombord.

Figur 5: Bildene viser området mellom notrøret og styrhusskottet. Bildet til venstre er tatt fra hoveddekk forfra. Bildet til høyre er tatt fra båtdekket aktenfra. Foto: Kystvakten

Rederiet monterte skilt og rekkverk mellom styrhusskottet og notrøret, som hindret atkomst til triplexen fra båtdekk. I tillegg ble atthaleren modifisert med to øyer med noe avstand imellom, slik at børtreerne ikke kunne festes i samme øye. Det oppstår derfor ikke lenger så ofte snurr i linene. Dersom det likevel oppstår snurr på linene skal praksis være at innhiving stoppes, og snurren løses ut før børtreerne kjøres gjennom triplexen. Oppstår snurren på linene etter at børtreerne er kjørt gjennom triplexen, løses dette når børtreerne kommer ned i notbingen akterut.
