Statens
Havarikommisjon
for Transport

RAPPORT

Sjø 2020/01

RAPPORT OM ARBEIDSULYKKE OM BORD I BRØNNBÅTEN ROHAV I BERGSFJORDEN, TROMS, 10. SEPTEMBER 2018

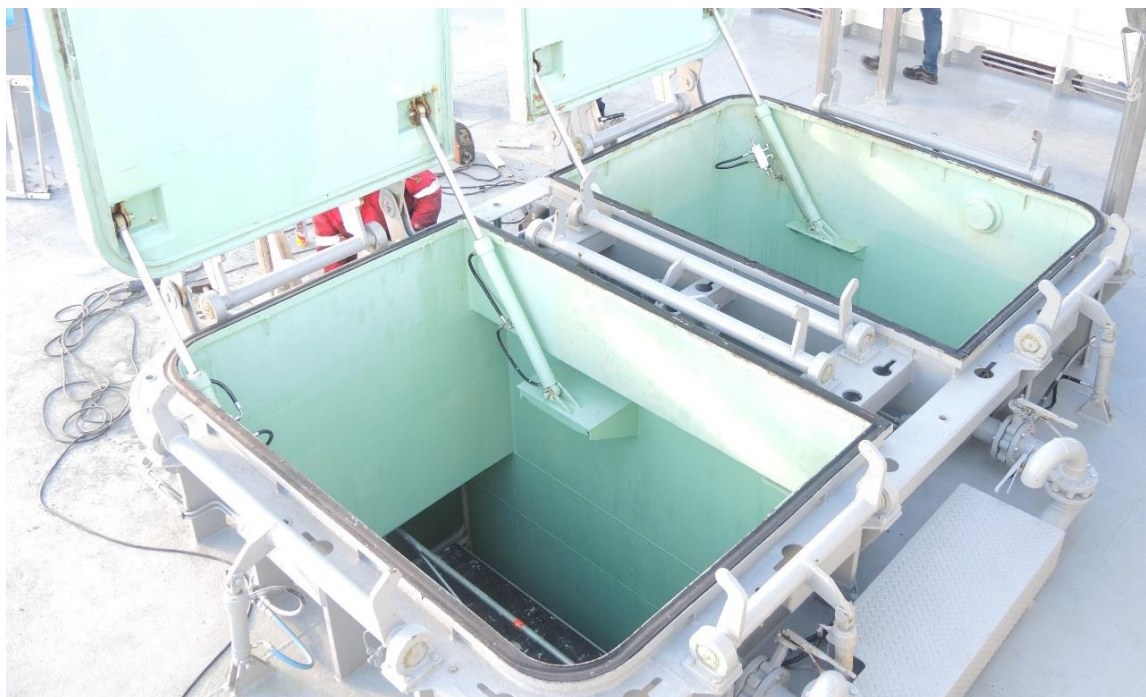
Kapteinen gikk ned for å se etter maskinpasseren. Da han kom ut på dekk så han en person i klem under babord brønnluke. Han varslet de to andre besetningsmedlemmene som umiddelbart kom på dekk. De testkjørte hydraulikken som viste seg ikke å fungere, og rigget kranen for å løfte opp luken. Tilsammen fikk de frigjort kollegaen og lagt ham på dekk. Mannskapet utførte hjerte-lunge-redning (HLR), samtidig ble nødetatene varslet og skipet manøvrert til kaia.

Figur 3: Babord og styrbord brønntank, Rohav. Foto: SHT

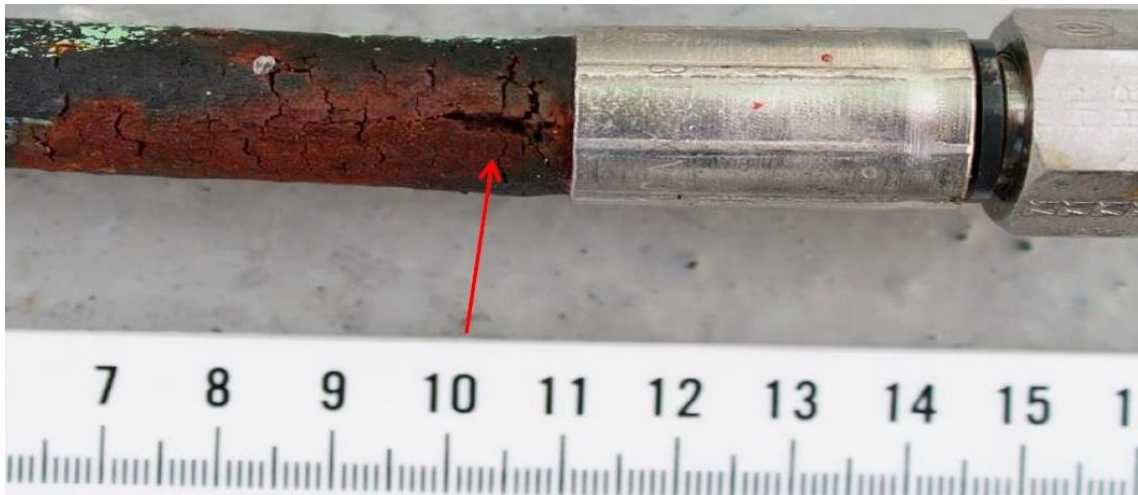
I enden av tauet var det festet en bøtte fylt med flere lag papir, den befant seg innenfor brønnrommet og like nedenfor heve-/senkesylindere til lukedekselet. Hydraulikkslangen til den ene sylindere var skrudd av på den ene enden, og løsnet på den andre enden. Det var synlig sprekkdannelse på enden av slangen.

Figur 4: Hydraulikkslangen som var halvveis skrudd av. Foto: Politiet

Bøtten som var fylt med papir, var plassert slik at den fanget opp hydraulikkoljen som dryppet fra koplingen etter at hydraulikkslangen var skrudd av. En skiftenøkkel var plassert på en kant ved siden av sylindern med den frakoblede slangen.

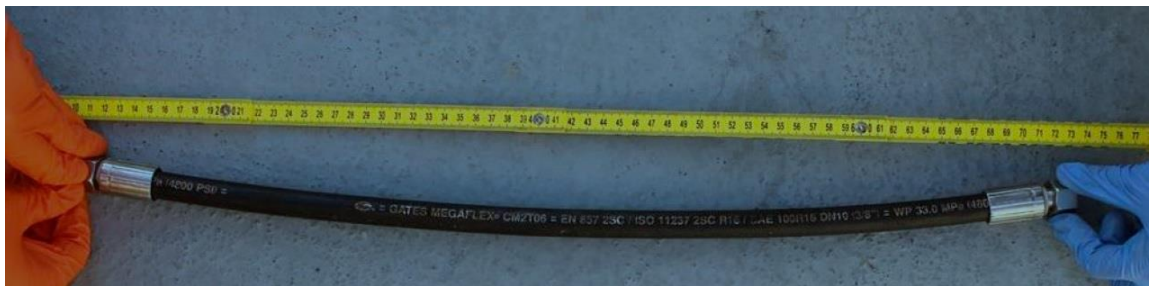
På utsiden av brønntanken lå en ubrukt hydraulikkslange av samme typen som slangen med sprekkdannelsen.

Figur 5: Ny hydraulikkslange. Foto: Politiet

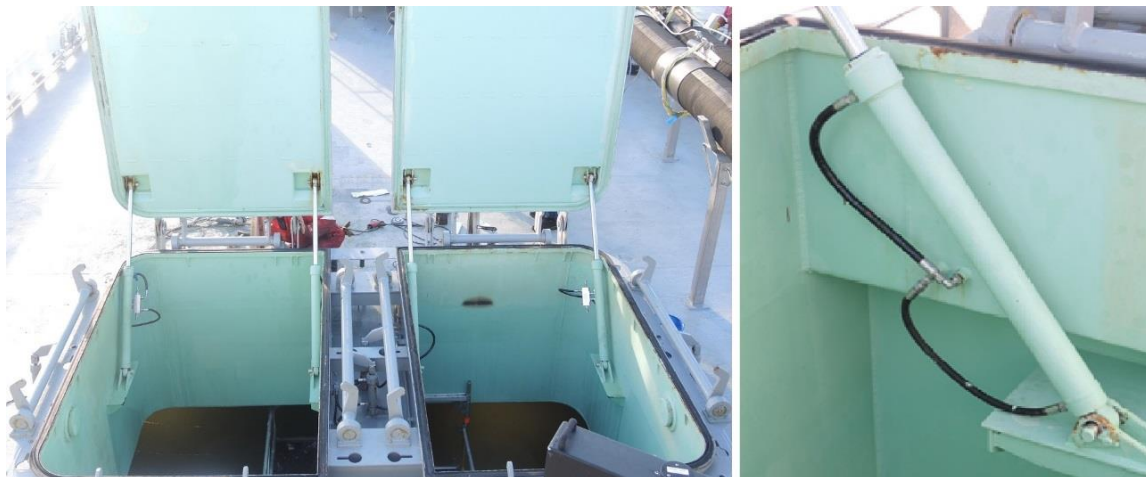
Figur 6: Venstre: brønnlukene. Høyre: en av hydraulikksylindrene. Foto: SHT

Per luke var det to hydraulikksylindere som var festet på innsiden av brønntanken, en på hver side. Dermed var det to sylindere per lukedeksel, men disse to sylindrene var del av den samme hydrauliske kretsen, og de fungerte således ikke uavhengige av hverandre.

Dersom en av sylindrene mistet hydraulisk trykk, ville også den andre sylindren miste trykket, slik at luken lukket seg. Dersom brønnlukene var åpnet maksimalt, ville lukene vippe noe bakover og således forbli i denne stillingen.

Det ble i ettertid implementert en hydraulisk trykksikringsventil til hver brønnluke og det ble montert mekanisk sikring, slik at lukene enkelt kan hukes fast når de står i toppstilling.

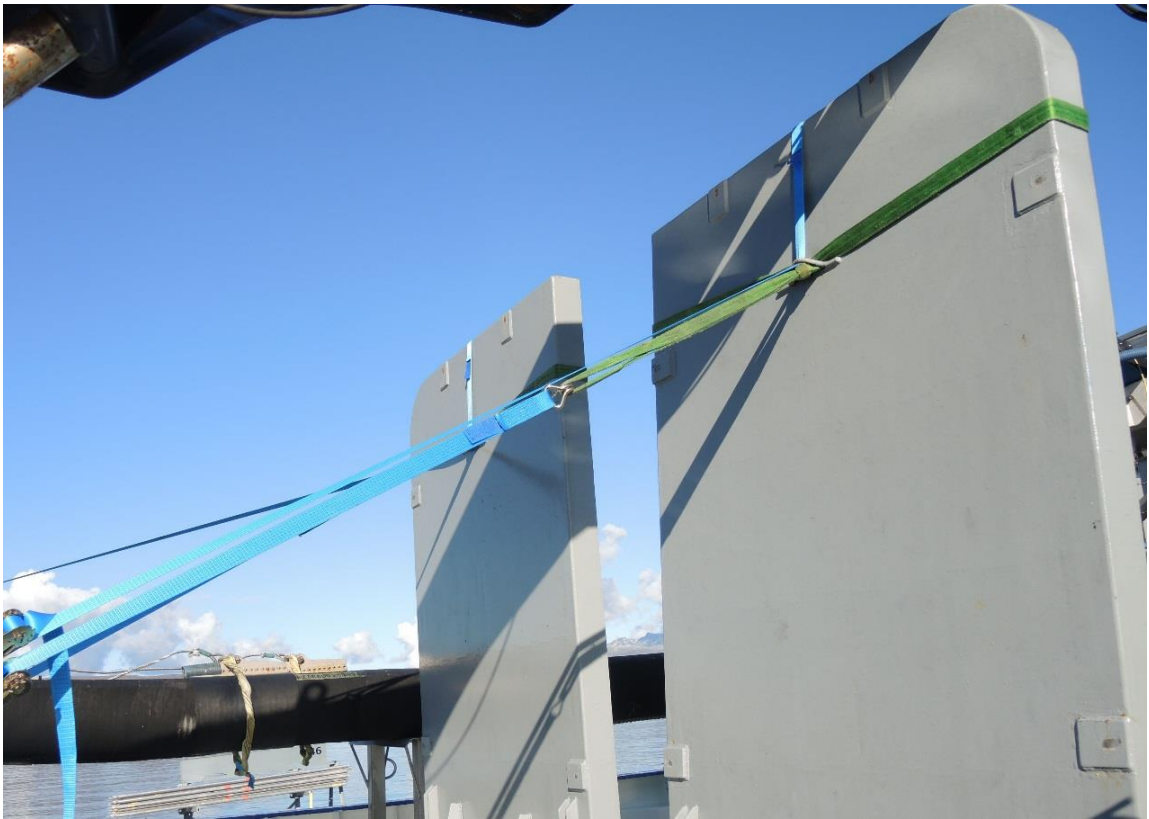
Det var ikke installert ytterligere sikringsinnretninger for brønnlukene. Det var mulig å sikre lukene ved bruk av stropper som ble festet på dekk. Dette ble som vanlig kun praktisert når skipet befant seg på verft for reparasjoner og vedlikehold, og når det ble utført arbeid i forbindelse med lukene og spesielt hydraulikken. Pga. lukens størrelse og tyngde måtte det benyttes flere stropper, og det var tidkrevende og noe tungvint å sette disse på.

Figur 7: Sikring av brønnlukene med stropper, etter ulykken. Foto: SHT

De fra mannskapet som hadde vært med på et verkstedsopphold, var kjent med denne løsningen, men det eksisterte ingen skriftlig prosedyre som omfattet dette.

- Rohav og samtlige andre fartøy med tilsvarende brønnluker ble tatt ut av drift rett etter ulykken for å utstyre lukene med egnede sikringsanordninger. Det ble implementert hydrauliske trykksikringsventiler som forhindrer at trykket synker raskt ved en eventuell lekkasje. Videre ble det montert mekaniske sikringer, slik at lukene enkelt kan hukes fast når de står i toppstilling.
- I samarbeid med mannskapet om bord har rederiet kartlagt og risikovurdert arbeidsoppgaver som involverer bruk av brønnlukene, herunder arbeid rundt og over luker/lukekarm, vedlikehold av luker og hydraulikken. Videre er det blitt laget nye prosedyrer blant annet for at lukene skal boltes fysisk før entring av brønn.
