Statens  
Havarikommisjon  
for Transport

Sjø 2020/02

## RAPPORT OM PERSONULYKKE OM BORD FABRIKKTRÅLEREN NORDSTAR 10. JUNI 2018

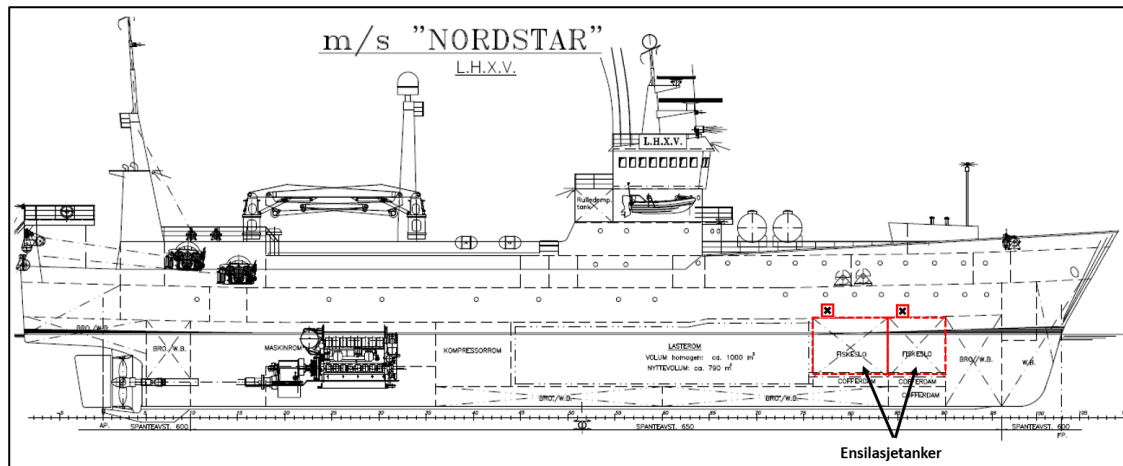
Lukene til de to forreste ensilasjetankene var plassert i innredningen på hoveddekk (se figur 3), forut for fabrikken. Tankene var ikke rengjort etter forrige tur 3. mai 2018, og det var fortsatt ensilasjerester nede på tankene. Vanligvis ville tankene vært rengjort når de fisket rødfisk, men på denne turen hadde tankene vært fylt med vann og benyttet som ballasttanker.

Figur 3: Fartøyets fire ensilasjetanker var plassert i forskipet, merket med røde stiplede linjer. Luker for tilkomst til tankene var plassert på fabrikkdekket, merket med rød firkant med sort kryss. Kilde: GH marine/SHT

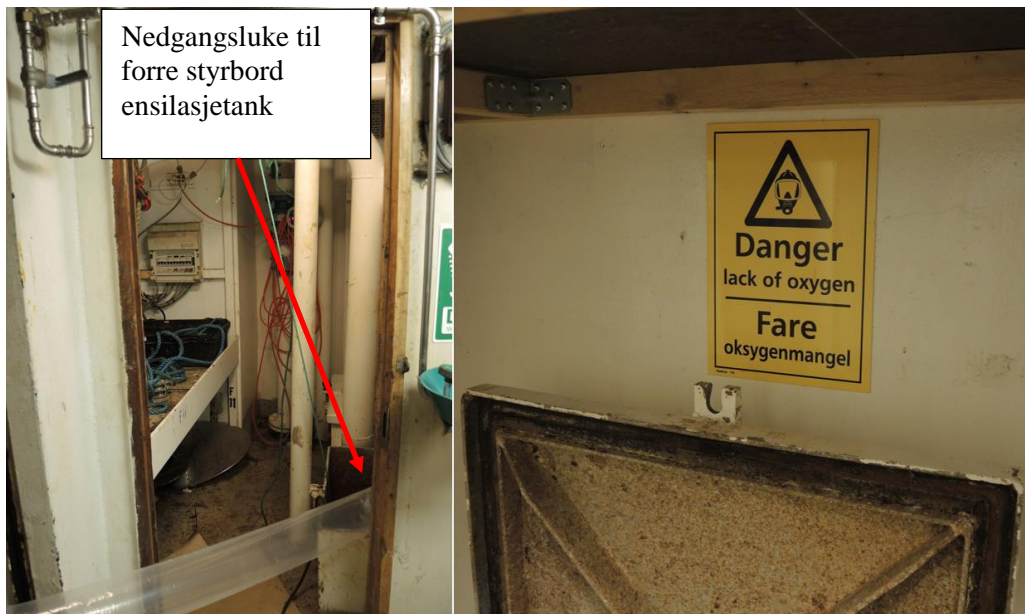
Figur 4: Nedgangslukene til de to forre ensilasjetankene var plassert forut for fabrikk, inne i et trangt rom i fartøyets innredning. Over lukene var det merket «Fare oksygenmangel». Foto: SHT

Undersøkelsen har vist at farene for gassdannelse ved produksjon og lagring av ensilasje ikke var identifisert som en fare i rederiets sikkerhetsstyringssystem. Verken risikovurderinger, sjekklister eller operasjonsprosedyrer nevnte noe om farene ved gassdannelse. Lukene til ensilasjetankene var merket med «Fare oksygenmangel», men ikke som gassfarlige.

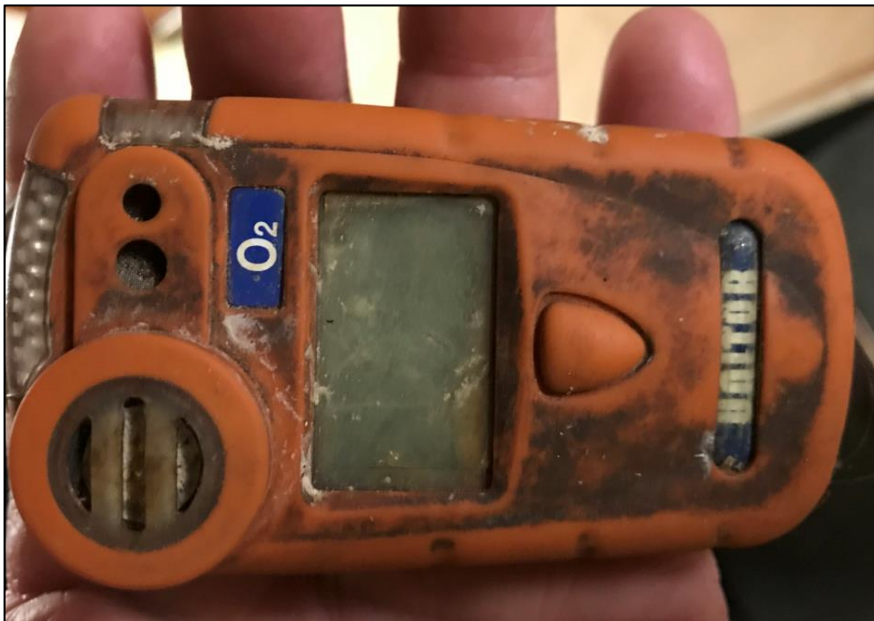
Figur 5: Oksygenmåleren som var i bruk ved ulykken var av typen Unitor OXY-MATE C. Foto: SHT

Måleren som ble brukt i forkant av tanktringen var av typen Unitor OXY-MATE C, og måler kun oksygen – ingen andre gasser. Oksygenmåleren hadde sist gjennomgått service i oktober 2015 av en representant for produsenten. Servicen inkluderte også en kalibrering av måleren. I følge sertifikatet etter servicen skulle neste kalibrering av instrumentet gjennomføres innen ett år (16. oktober 2016). O<sub>2</sub> måleren hadde ikke gjennomgått service etter 2015.

SHT har fått opplyst fra rederiet at O<sub>2</sub> måleren fungerte på ulykkesdagen, men har ikke utført egne undersøkelser av denne.

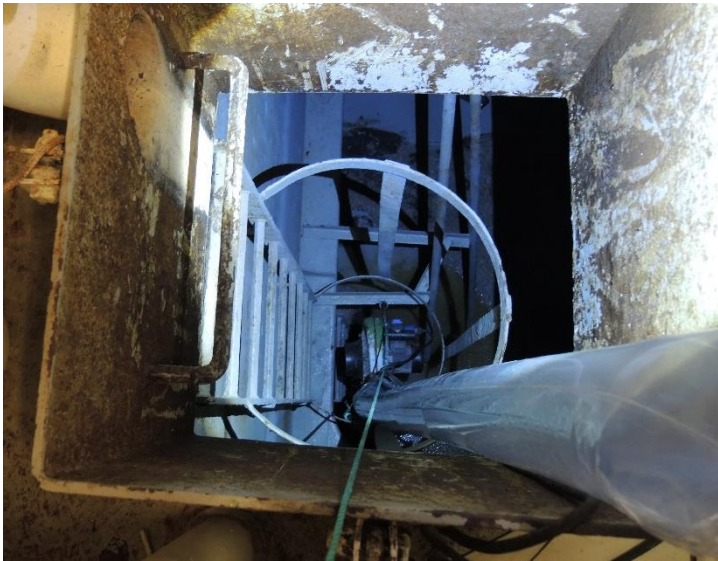
De opplevde også store utfordringer ved at ryggbøylen rundt nedgangsleiteren var til hinder for løfteoperasjonen, se figur 6. Da de til slutt fikk den skadde ut av tanken hadde det gått ytterligere 20 minutter.

Figur 6: Ryggbøylen til ensilasjetankens leider var til hinder for løfteoperasjonen. Foto: SHT

Løftestroppen var i utgangspunktet avhengig av at den som skal heises er ved bevissthet og kan presse armene ned langs kroppen. Da personen ikke var ved bevissthet var det utfordrende å få løfteselen til å sitte, og det tok følgelig flere forsøkt før besetningen fikk han opp fra tanken. De har også beskrevet at ryggbøylene på lederen vanskeliggjorde redningen.

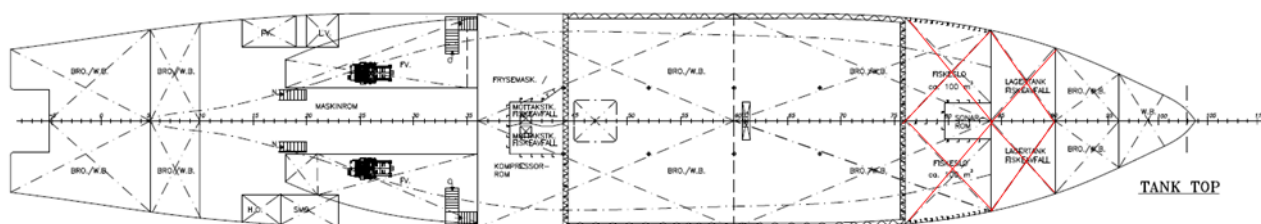
Produksjonsanlegget i seg selv berører ingen klassekrav, men det er bygget fire tanker for lagring av ensilasje, se figur 7. I forbindelse med byggingen av tankene ble det gjennomført ny krengeprøve og det ble utarbeidet nye stabilitetsberegninger, samt utarbeidet ny tankplan og generalarrangement (GA).

Figur 7: GA tegning som viser de fire lagringstankene (markert med røde kryss) for ensilasje.  
Kilde: Nordnes

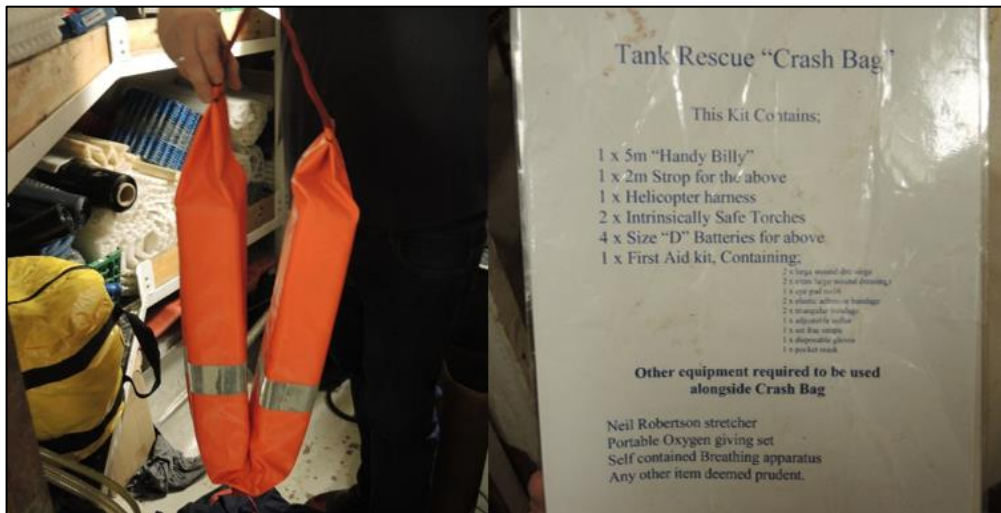
Figur 8: *Fartøyets redningsutstyr besto blant annet av en løftestropp. Utstyret var plassert i et lagerrom, rett ved nedgangen til forre styrbord ensilasjetank. Foto: SHT*

Det var ikke forberedt noe løfteøyne oppunder dekk over nedgangslukene til ensilasjetankene. På ulykkesdagen benyttet besetningen derfor ekstra tau og rør som var i rommet hvor nedgangene var plassert for å feste heisearrangementet.

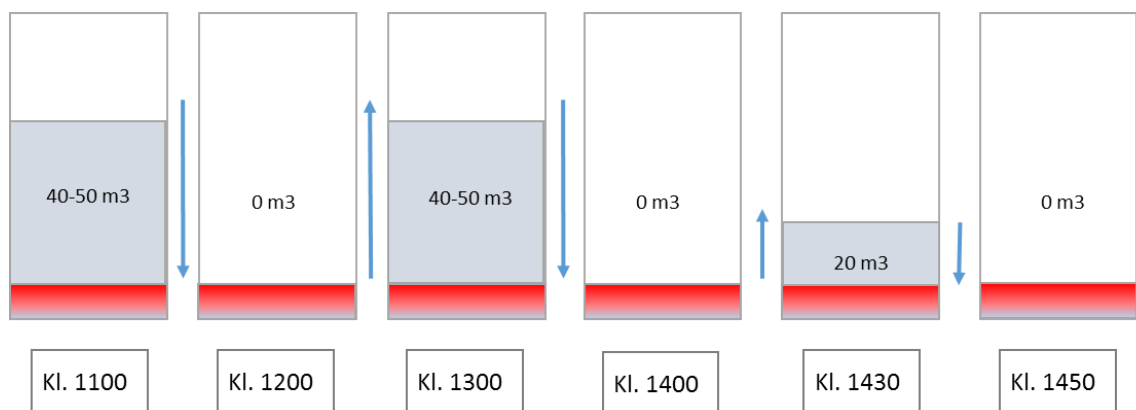
Ulykkesdagen startet arbeidet med flushing av tanken rundt kl. 1100. Det er noe usikkerhet om hvor mye som var på tanken da tømmingen startet. I figur 10 nedenfor fremkommer antatt innhold og tidspunkter for når tømming og fylling av tanken foregikk. Måling av oksygenet i tankatmosfæren ble foretatt ca. 10 minutter etter at siste tømming var foretatt. Både de permanente lufterørene og nedgangsluken til tanken var åpne gjennom hele perioden med fylling og tømming.

Figur 10: Prosessen med flushing av tanken startet kl. 1100 og ble avsluttet kl. 1450. Sjøvann illustrert med blått og bunnfallet illustrert med rødt. Illustrasjonen er ikke i målestokk og gir en indikasjon av sannsynlig flusheprosess. Illustrasjon: SHT

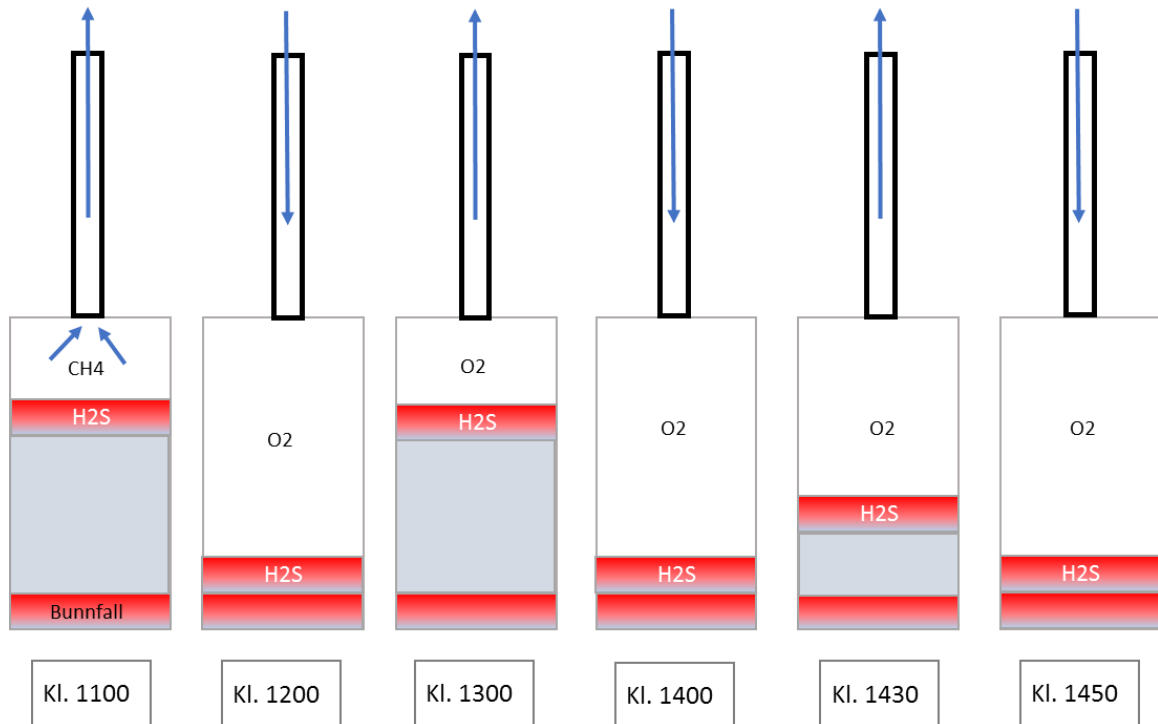
Den frie H<sub>2</sub>S gassen som ble liggende over sjøvannet ble ikke borte, fordi tankene ikke ble fylt helt opp med sjøvann, se illustrasjon av mulig tankatmosfære i figur 11. Da H<sub>2</sub>S gass er tyngre enn luft er det også sannsynlig at den ble liggende innkapslet i ensilasjerestene. Da fiskeren trådte ned mot bunnen av tanken er det sannsynlig at H<sub>2</sub>S gasslommene i ensilasjerestene ble frigjort, og at vedkommende raskt ble eksponert for gassen.

Forråtnelsesprosessen har mest sannsynlig foregått over en lang periode fra mai til juni, og det har sannsynligvis utviklet seg høye konsentrasjoner av H<sub>2</sub>S i ensilasjerestene. Dette førte dermed trolig til umiddelbar dødelig eksponering. Besetningen som gikk ned i tanken under redningsaksjonen benyttet friskluftsutstyr.

Figur 11: Illustrasjon av mulig tankatmosfære under flushe prosessen. Illustrasjonen er ikke i målestokk og gir en indikasjon av sannsynlig tankatmosfære. Illustrasjon: SHT
