RAPPORT

Sjø 2020/05

RAPPORT OM SJØULUKKE, FISKEBÅTEN JØSENBUEN, FORLIS I BOKNAFJORDEN 13. OKTOBER 2018

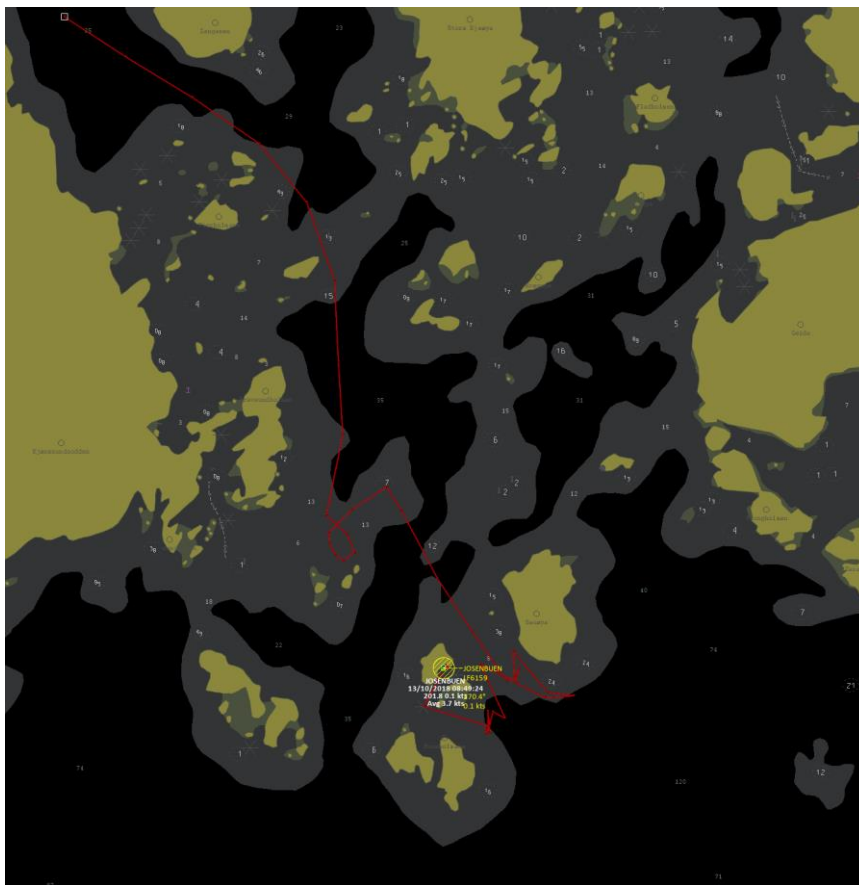
Figur 3: Radarbilete/AIS av slepestreken for fiskebåten Jøsenbuen på ulukkesdagen.
Kjelde: Kvitsøy VTS

AIS-registreringa viser at fiskebåten Jøsenbuen gjekk frå Jøsenvågen til fiskefeltet, der båten var heilt til AIS-signalet stogga kl. 0845 i posisjon N59° 09,34 Ø005° 24,97', mellom Terneskjæret og Bussholmane (sjå figur 3). Ut frå radarbilete og AIS-data kan det sjå ut til at fiskarane brukte lengre tid på å få opp teinelenkja ved havaristaden samanlikna med dei første to teinelenkjene.

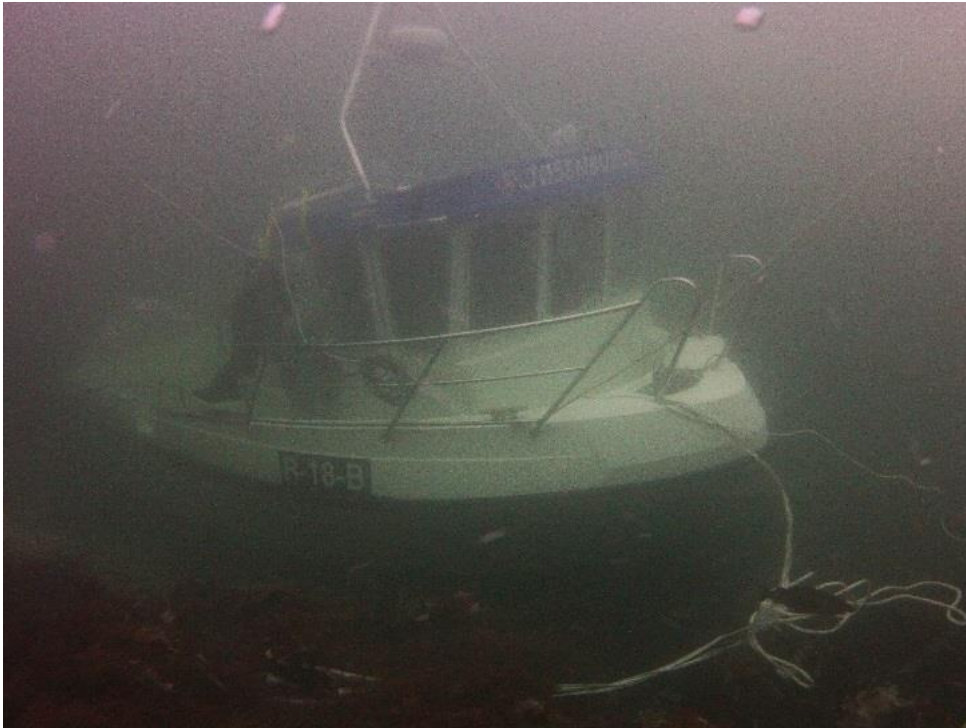
Kl. 1458 melde fiskaren på frihelg frå til HRS om at dei hadde funne Jøsenbuen forlist i posisjon N59° 09,35' Ø005° 24,90' og bad om hjelp frå dykkarar. Kl. 1605 var dykkarar frå brannvesenet nede på den forliste båten, som låg på nokså grunt vatn. Det blei søkt i ein halv time rundt den forliste båten, inkludert i styrehuset (men ikkje under dekk) utan at den sakna personen blei funne. Tilhøva var vanskelege, og dykkarane melde at det ikkje var forsvarleg å dykke utover dei områda dei allereie hadde søkt i. Dei fortalde at båten stod på kjølen og svaia, og at dekksluka var open.

Figur 4: Jøsenbuen slik den blei funnen på havaristaden. Foto: Dykkarar frå brannvesenet

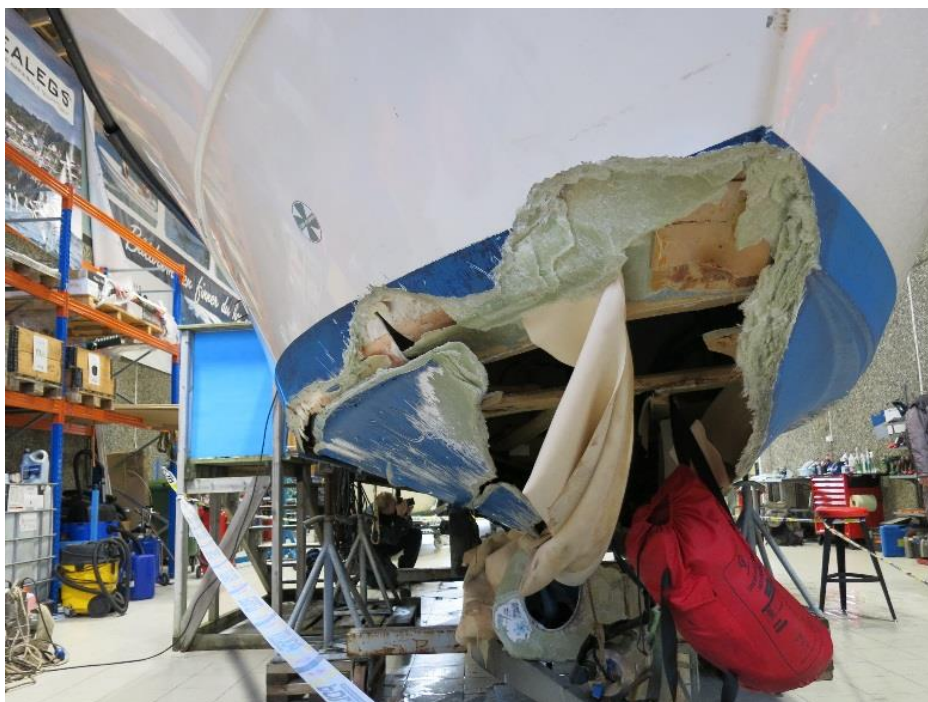
Det blei funne store skadar på undervasskroget då det utvendige skroget på båten blei undersøkt. Båten hadde fått hard medfart etter at den blei liggjande på nokså grunt vatn der bølger og havstraumen skubba han fram og attende over stein- og sandgrunn. Dei

største skadene var i området rundt kjølen og på styrbord side av undervasskroget (sjå figur 5, 6, 7 og 8).

Figur 5: Baugpartiet på båten. Foto: SHK

Havarikommisjonen utelukkar difor skrogkvaliteten som ein mogleg medverkande faktor til ulukka. Havarikommisjonen går ut frå at dei store skadane på undervasskroget kjem av den medfarten skroget fekk då båten forliste og blei ført ukontrollert rundt av bølgene og havstraumen på botnen i eit område med stein- og sandgrunn.

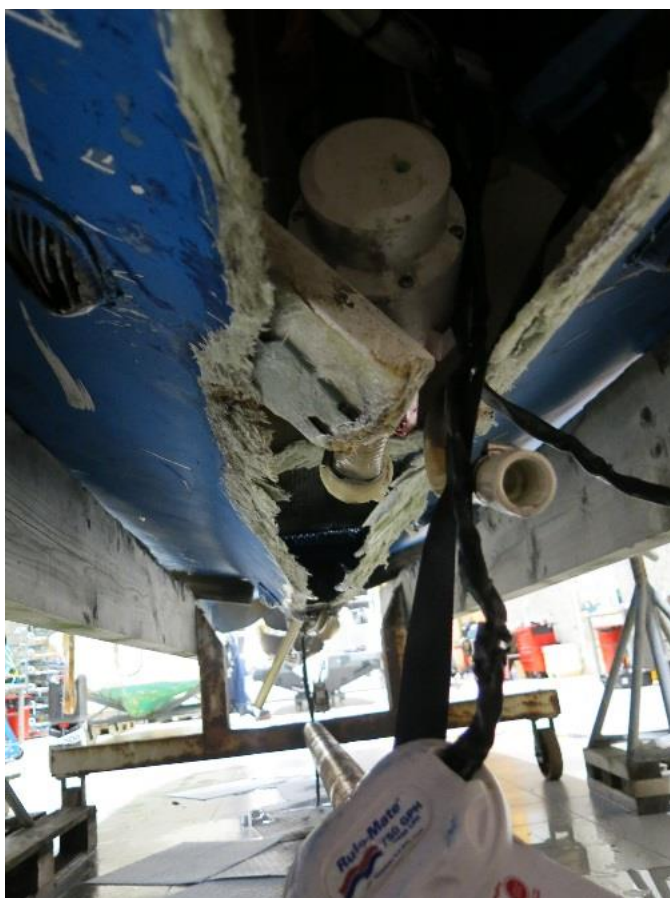
Figur 6: Kjølen. Foto: SHK

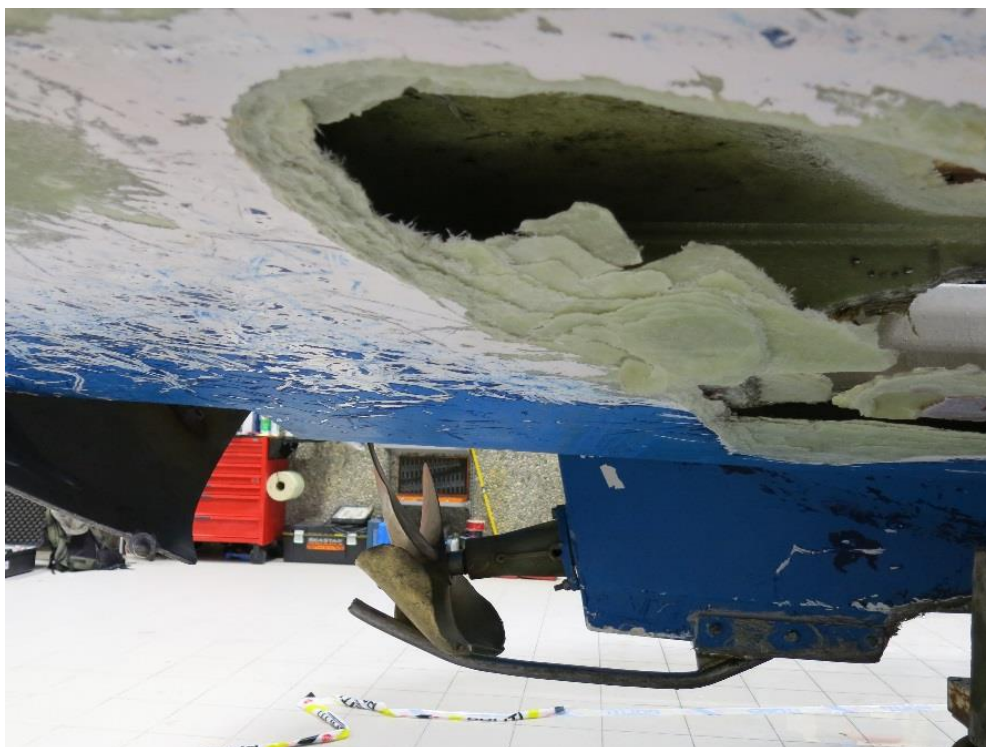
Figur 7: Undervasskroget akterut på styrbord side. Foto: SHK

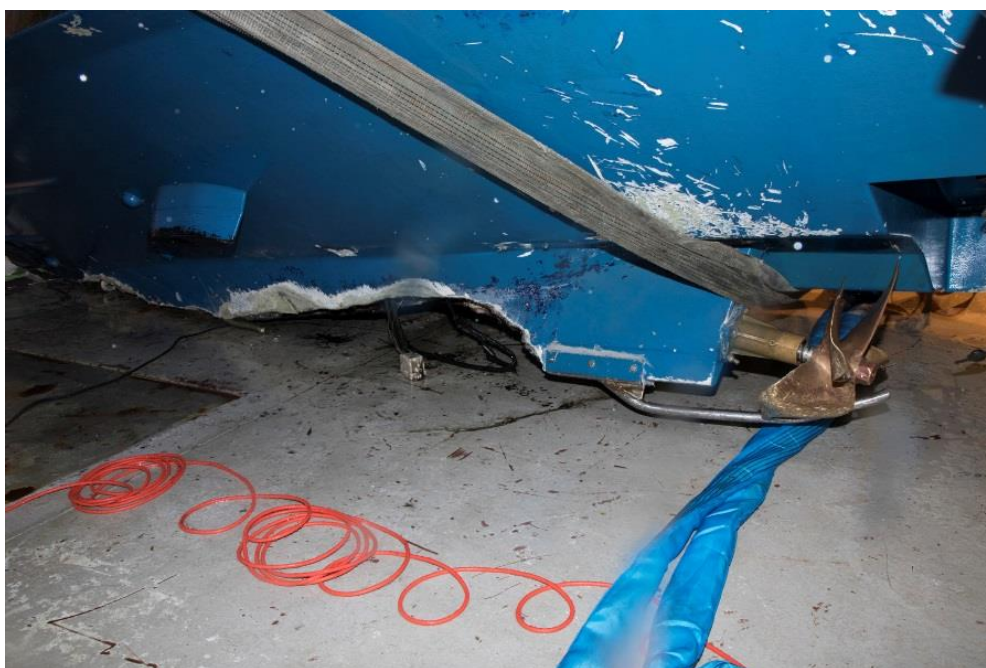
Figur 8: Undervasskroget og delar av kjølen, akterut på babord side. Foto: Politiet
