RAPPORT

Sjø 2020/06

RAPPORT OM FORLIS AV FISKEFARTØYET ANDREAS ØST AV NORD-FUGLØY 18. FEBRUAR 2018

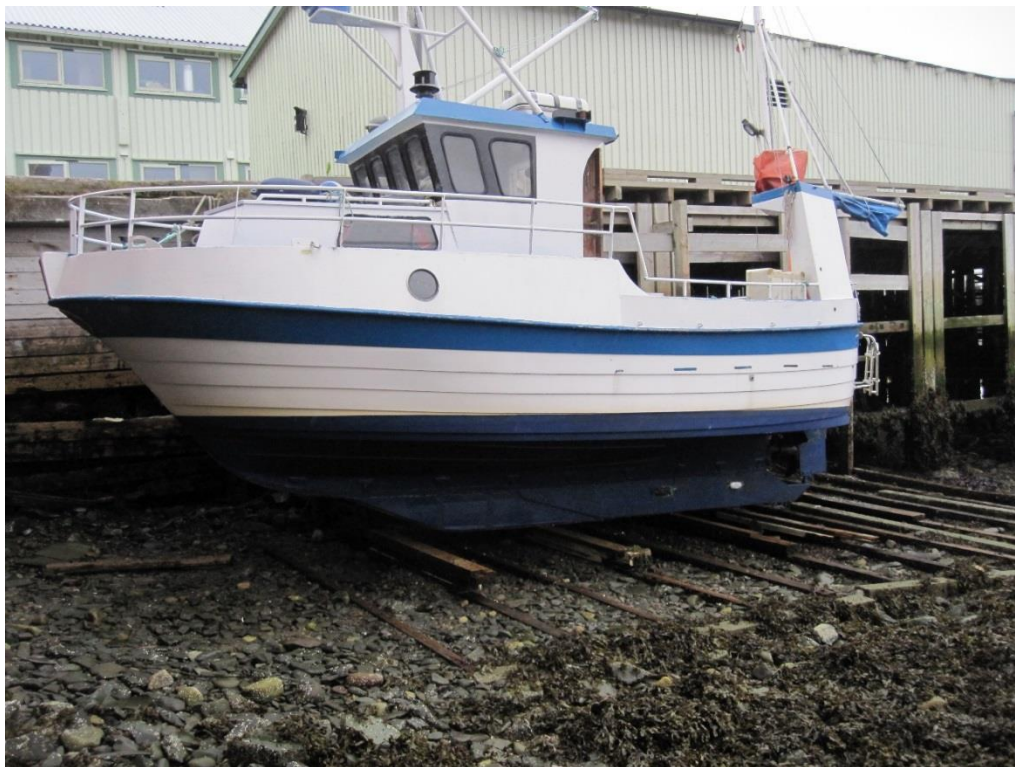
Figur 2: Andreas på land for bunnsmøring. Foto: Eier

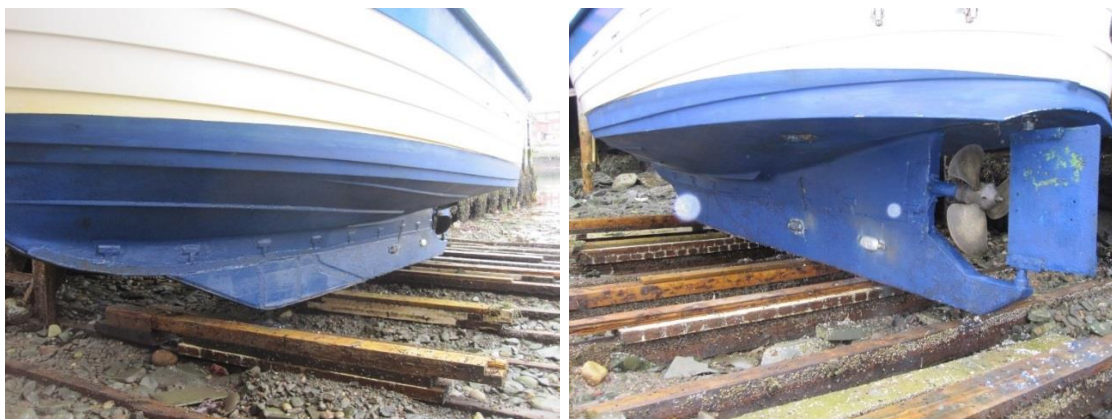
En utvidet kjøll ble montert på verksted i Tromsø rundt 1999 (se figur 4). Den utvidete kjølen ble trolig montert for å redusere avdrift. Forre del av kjølen var bygget av helt treverk og aktre del av stål.

Figur 4: Den utvidete kjølen som ble montert av en tidligere eier. Foto: Eier

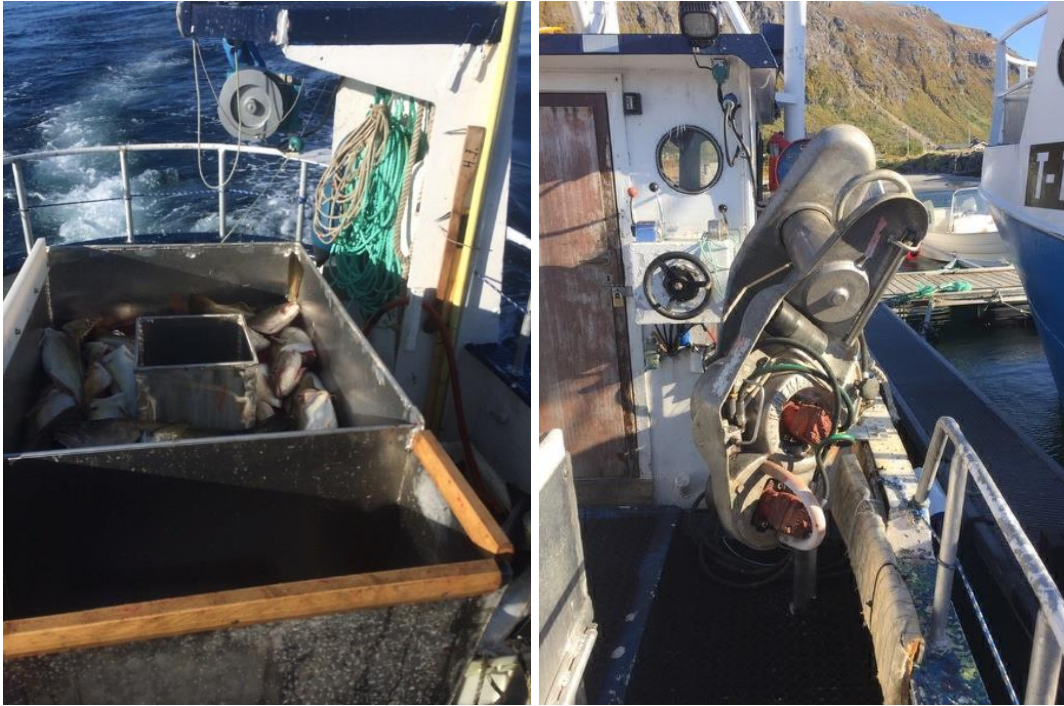
Figur 5: Bildet til venstre viser aluminiumskar/konteiner som var montert i lasteluka. Bildet til høyre viser garnhaleren som var montert på styrbord rekke. Foto: Eier

Fiskeren hadde i løpet av det siste året gjort en del oppgraderinger på båten. Blant annet var en aluminiumskontainer montert oppi lasteluka på dekk (se figur 5). En sløyebenk var tilknyttet kontaineren. I tillegg hadde han satt inn en ny dieselmotor og montert en ny garnhaler.

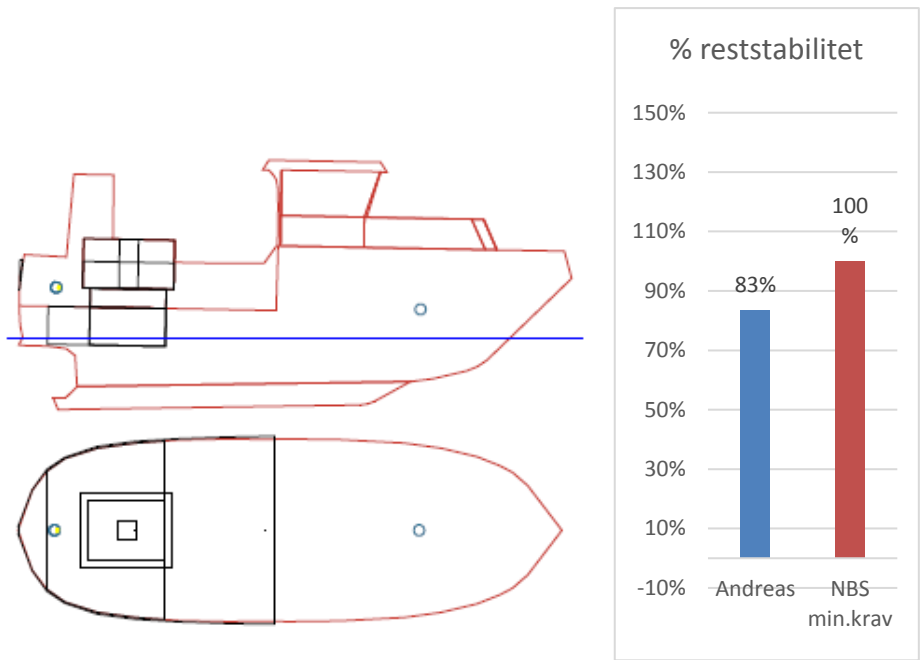
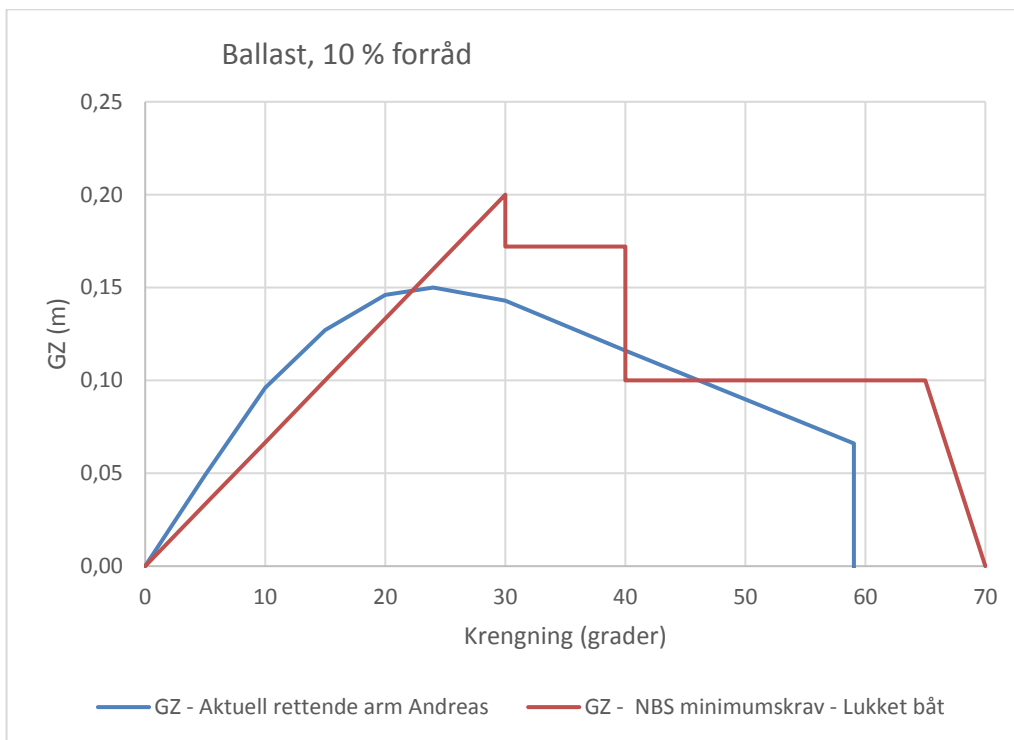
Figur 9: Diagrammet viser fartøyet i ballast med 10 % bunkers. Kilde: SHK

Som det fremkommer av figur 9 oppfylder fartøyet bare to av minimumskravene i NBS. GZ-kurvens utstrekning er på ca. 59° krengning, og diagrammet øverst til høyre viser at fartøyet har en reststabilitet på 83 % av minstekravet i NBS. Fartøyets stabilitet er i denne tilstanden dårligere enn hva standarden krever, men enda ikke kritisk. Vekten av fiskeren inngår ikke i denne tilstanden.

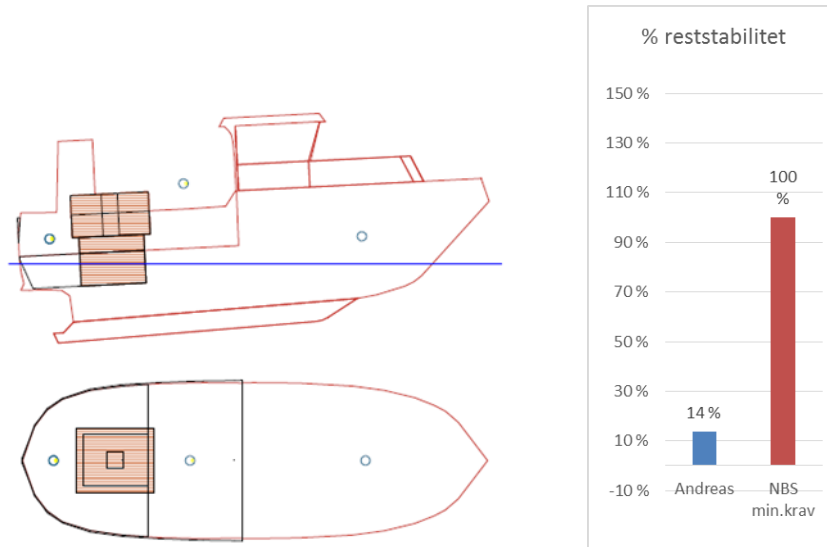
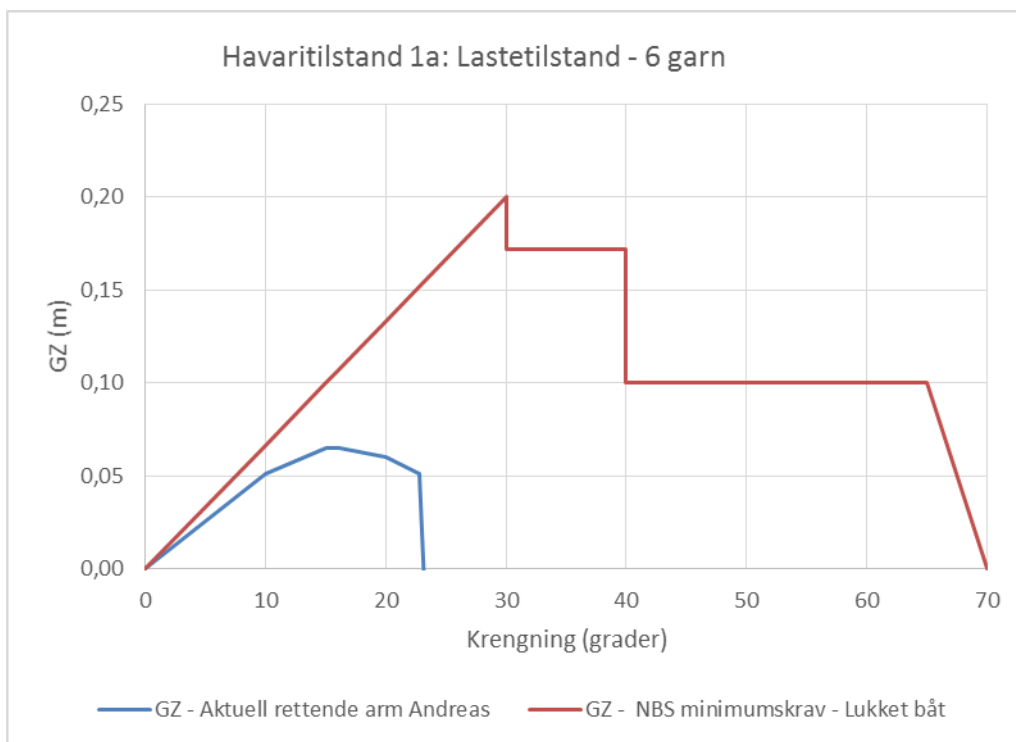
Figur 10: Diagrammet viser fartøyets GZ-kurve mot NBS minimumskrav for en lastetilstand med 6 garn om bord. Resultatet reflekterer at luke til lasterom kommer i vann ved 23°. Kilde: SHK

Som det fremkommer av figur 10 oppfylder ikke fartøyet noen av minimumskravene i NBS. GZ-kurvens utstrekning er på ca. 23° krengning, og diagrammet øverst til høyre viser at fartøyet har en reststabilitet på kun 14 % av minstekravet i NBS. Fartøyets stabilitet er i denne tilstanden å anse som kritisk. Kun mindre ytre påkjenninger vil føre til kantring og forlis. Dette kan for eksempel være litt ugunstige vær- og bølgeforhold, mindre vannansamling på dekk og lignende.

Det at GZ-kurven til Andreas avbrytes ved ca. 23° krengning skyldes at luken til lasterommet her kommer i vann. Fartøyet vil da få vannfylling, kante, og forlise. Det at

luken nå kommer i vann allerede ved 23° krenkning har sin bakgrunn i at fartøyet i denne lastetilstanden har et marginalt fribord.

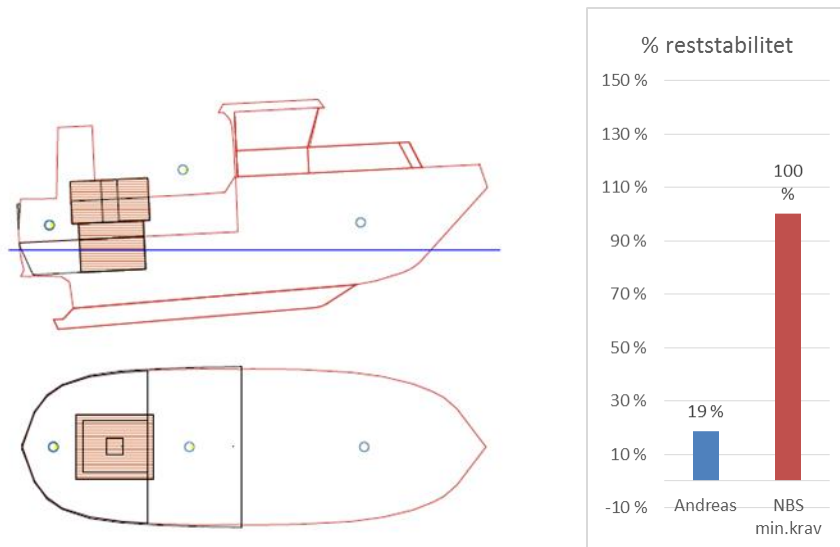
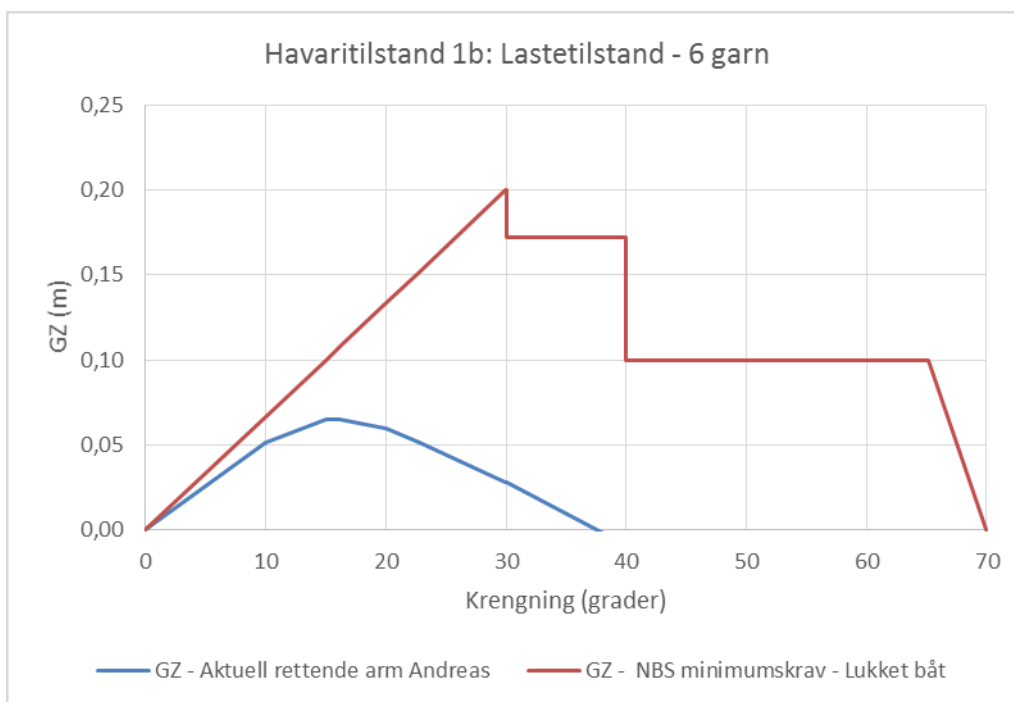
Figur 11: Diagrammet viser fartøyets GZ-kurve mot NBS minimumskrav for en lastetilstand med 6 garn om bord. Resultatet reflekterer ikke at luke til lasterom kommer i vann ved 23°. Kilde: SHK

Som det fremkommer av figur 11 oppfyller ikke fartøyet noen av minimumskravene i NBS, selv om det ikke tas hensyn til at luke til lasterom kommer i vann. GZ-kurvens utstrekning er nå ca. 38° krenkning, og diagrammet øverst til høyre viser at fartøyet har en reststabilitet på kun 19 % av minstekravet i NBS.

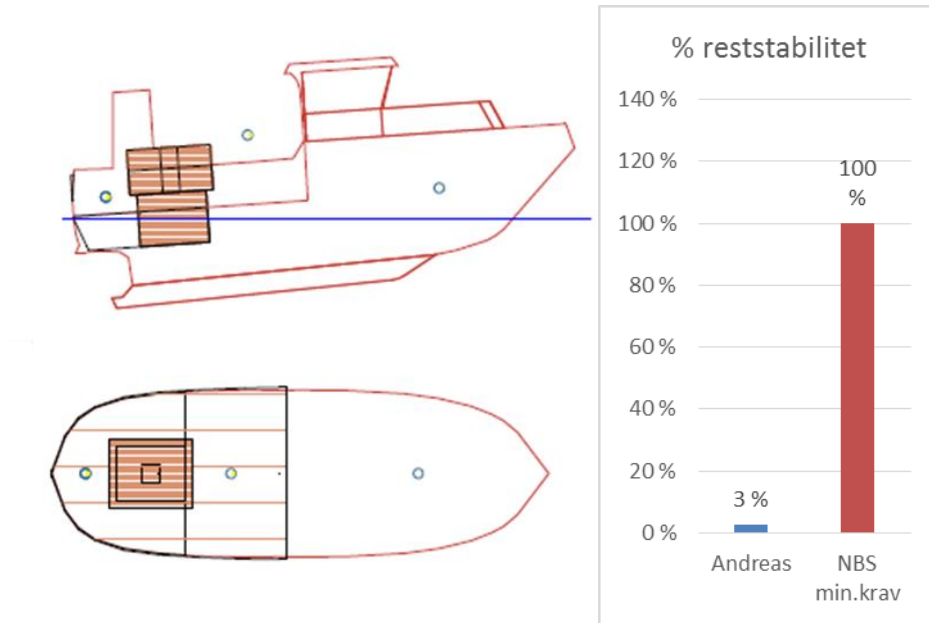
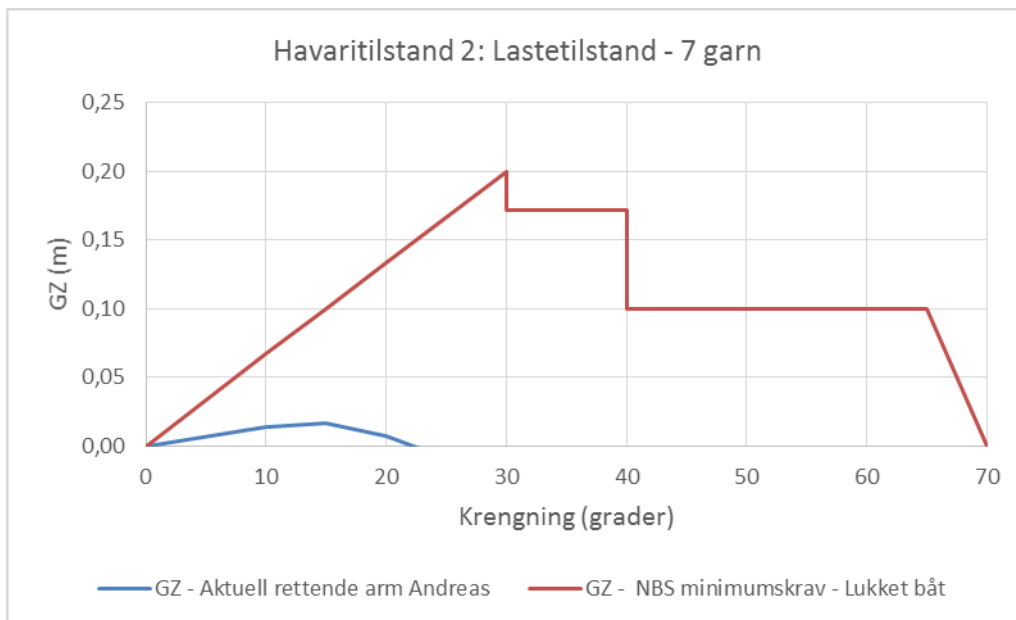
Figur 12: Diagrammet viser fartøyets GZ-kurve mot NBS minimumskrav for en lastetilstand med 7 garn om bord. Resultatet reflekterer ikke fyllingspunkter i vann. Kilde: SHK

Som det fremkommer av figur 12 oppfyller ikke fartøyet noen av minimumskravene i NBS. GZ-kurvens utstrekning er på ca. 22° krengning, og diagrammet øverst til høyre viser at fartøyet har en reststabilitet på kun 3 % av minstekravet i NBS. Fartøyets stabilitet er i denne tilstanden å anse som svært kritisk, og det nærmer seg i praksis en kantringssituasjon. Kun mindre ytre påkjenninger vil føre til kantring og forlis. Dette kan for eksempel være litt ugunstige vær- og bølgeforhold, mindre vannansamling på dekk og lignende.

Denne kurven tar ikke hensyn til fyllingspunktene som ville forverret situasjonen ytterligere. Beregninger med ytterligere last om bord ble ikke utført da last med 7 garn om bord var den største lasten som ga positiv GZ.

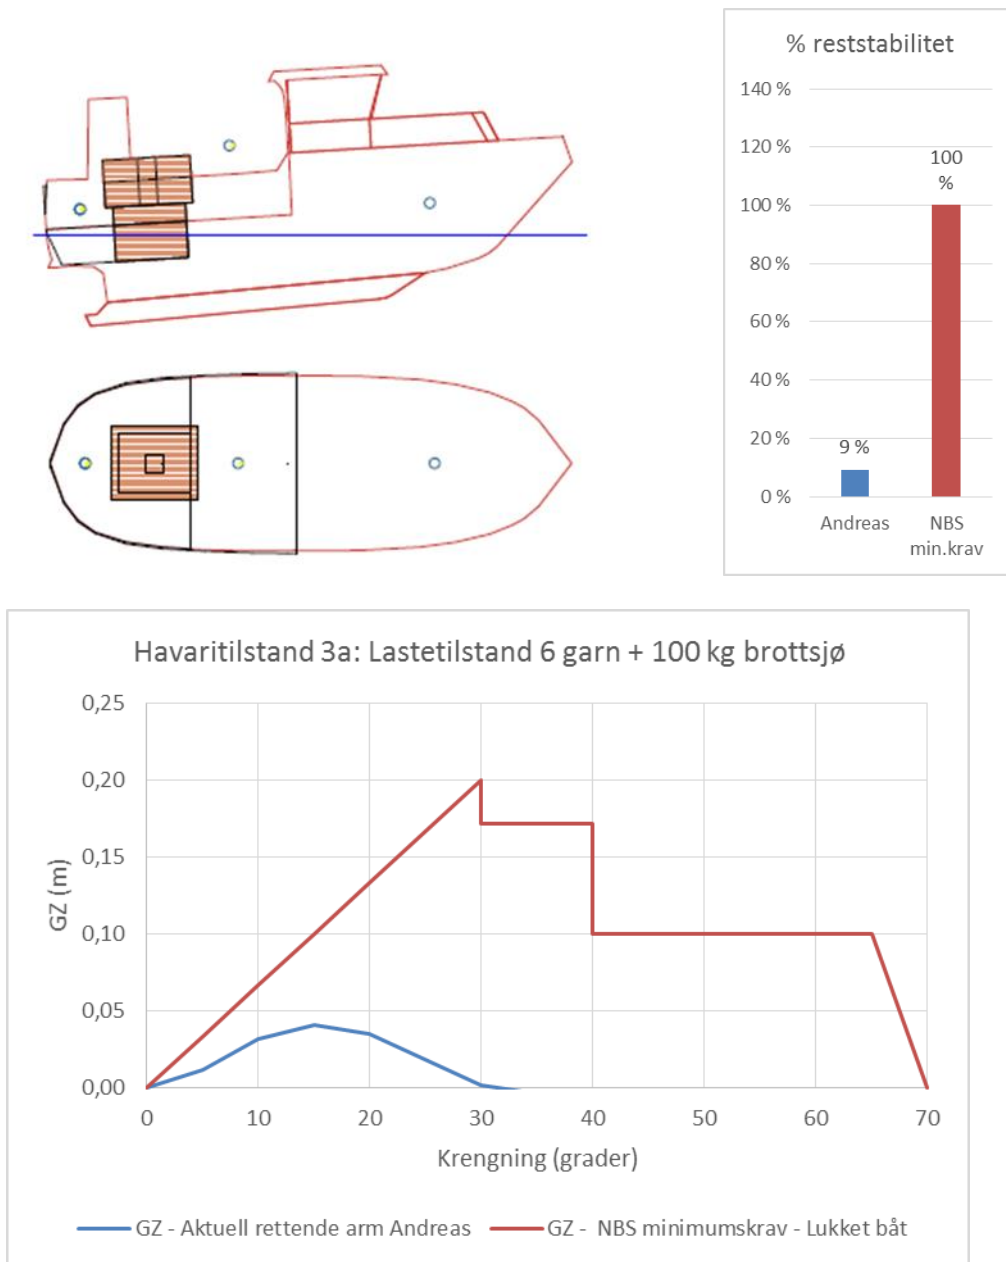
Figur 13: Diagrammet viser fartøyets GZ-kurve mot NBS minimumskrav for en lastetilstand med 6 garn om bord i tillegg til 100 kg brottsjø på dekk. Resultatet reflekterer ikke at luke til lasterom kommer i vann. Kilde: SHK

Som det fremkommer av figur 13 oppfyller ikke fartøyet noen av minimumskravene i NBS, selv om det ikke tas hensyn til at luke til lasterom kommer i vann, noe som ville forverret situasjonen ytterligere. GZ-kurvens utstrekning er nå redusert til ca. 31° krengning, og diagrammet øverst til høyre viser at fartøyet har en redusert reststabilitet på kun 9 % av minstekravet i NBS som følge av 100 kg brottsjø på dekk.

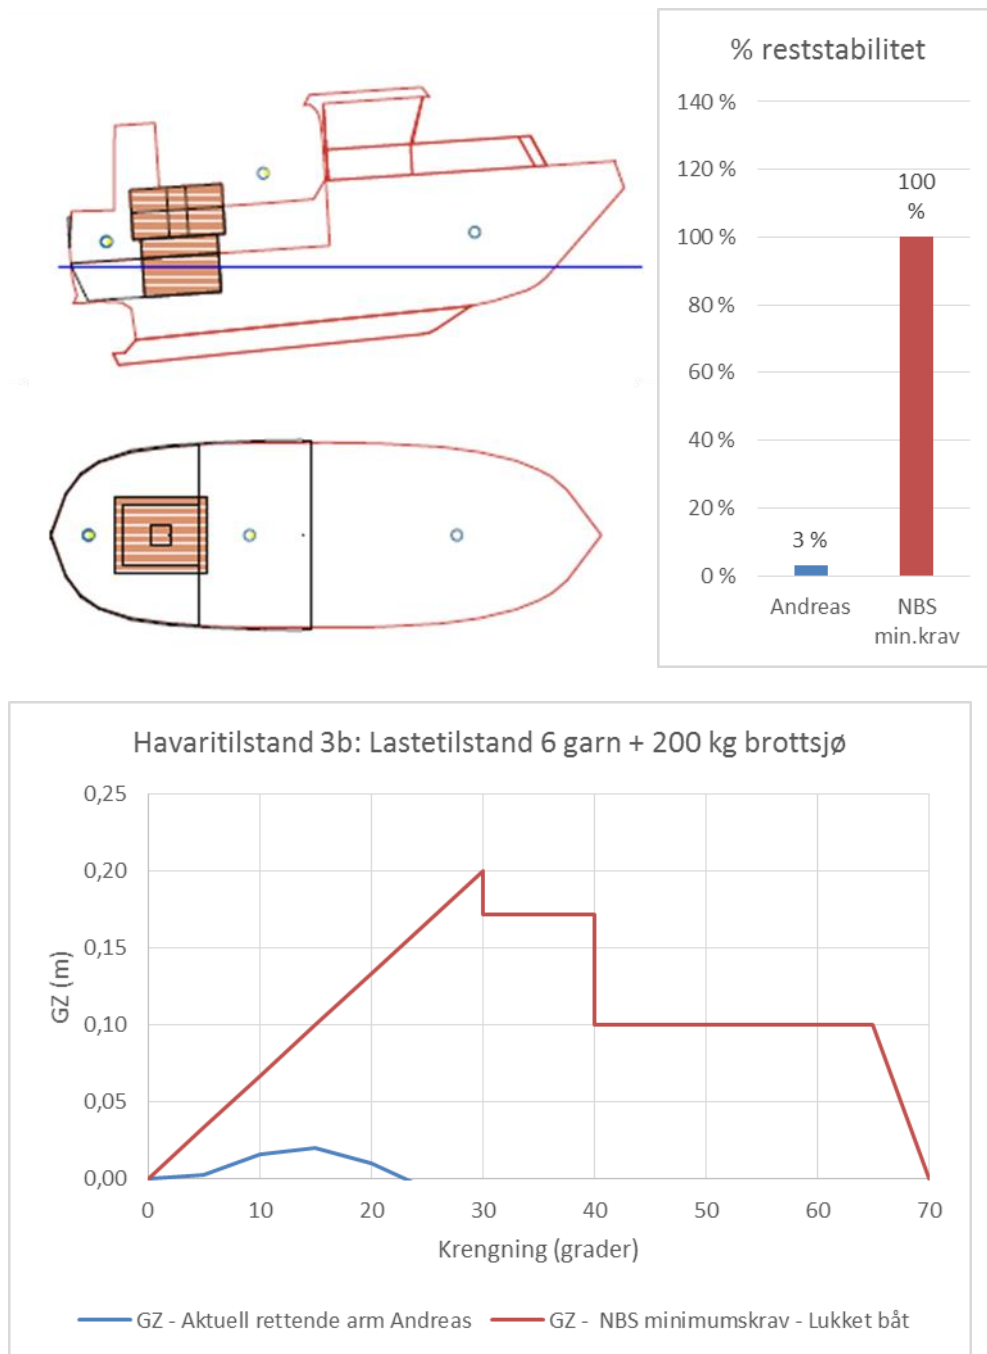
Figur 14: Diagrammet viser fartøyets GZ-kurve mot NBS minimumskrav for en lastetilstand med 6 garn om bord i tillegg til 200 kg brottsjø på dekk. Resultatet reflekterer ikke at luke til lasterom kommer i vann. Kilde: SHK

Som det fremkommer av figur 14 oppfyller ikke fartøyet noen av minimumskravene i NBS, selv om det ikke tas hensyn til at luke til lasterom kommer i vann, noe som ville forverret situasjonen ytterligere. GZ-kurvens utstrekning er nå redusert til ca. 23° krengning, og diagrammet øverst til høyre viser at fartøyet har en redusert reststabilitet på kun 3 % av minstekravet i NBS som følge av 200 kg brottsjø på dekk. Ytterligere brottsjø på dekk vil føre til at det ikke er noen reststabilitet igjen og fartøyet vil kante.
