Vedlegg H:

**Utnyttelse av kapasiteter og
tekniske tiltak for å forhindre
grunnstøting**

VEDLEGG H: UTNYTTELSE AV KAPASITETER OG TEKNISKE TILTAK FOR Å FORHINDRE GRUNNSTØTING

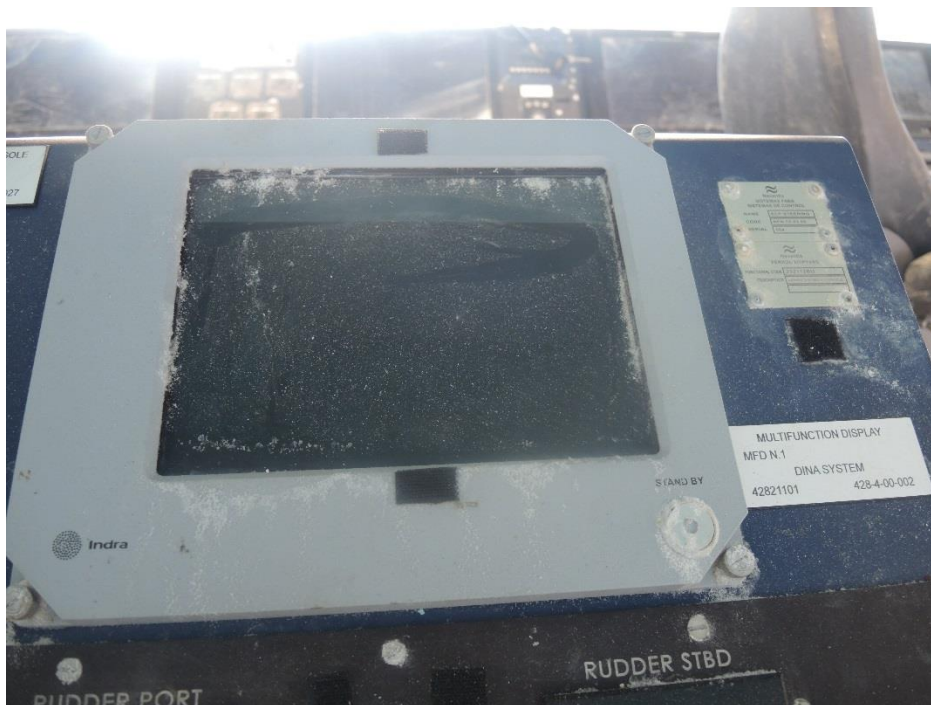
Flere av systemene på bro som viste status og informasjon om styringen var enten dimmet ned eller dekket over for å bevare nattsynet under den forutgående seilasen. Brobesetningen måtte fysisk fjerne de midlertidige lokkene for å se at pumpene var i drift. Det samme ville vært tilfelle for dekslet på MFD for å kunne hente nødvendig informasjon om styringen, se figur 1. Dersom broteamet hadde kunnet nyttiggjort seg denne informasjonen om rorkontrollsystemet på bro, kunne dette bidratt til å korrigere den feilaktige oppfattelsen av at styringen ikke fungerte etter kollisjonen.

Figur 1: MFD9 foran rormann på SSC. Bildet er tatt etter heving av KNM Helge Ingstad hvor dekslet på skjermen er fjernet. Foto: SHK
