RAPPORT

Sjøfart 2021/05

*DELRAPPORT 2 OM KOLLISJON
MELLOM FREGATTEN KNM HELGE
INGSTAD OG TANKBÅTEN SOLA TS
UTENFOR STURETERMINALEN I
HJELTEFJORDEN, HORDALAND,
8. NOVEMBER 2018*

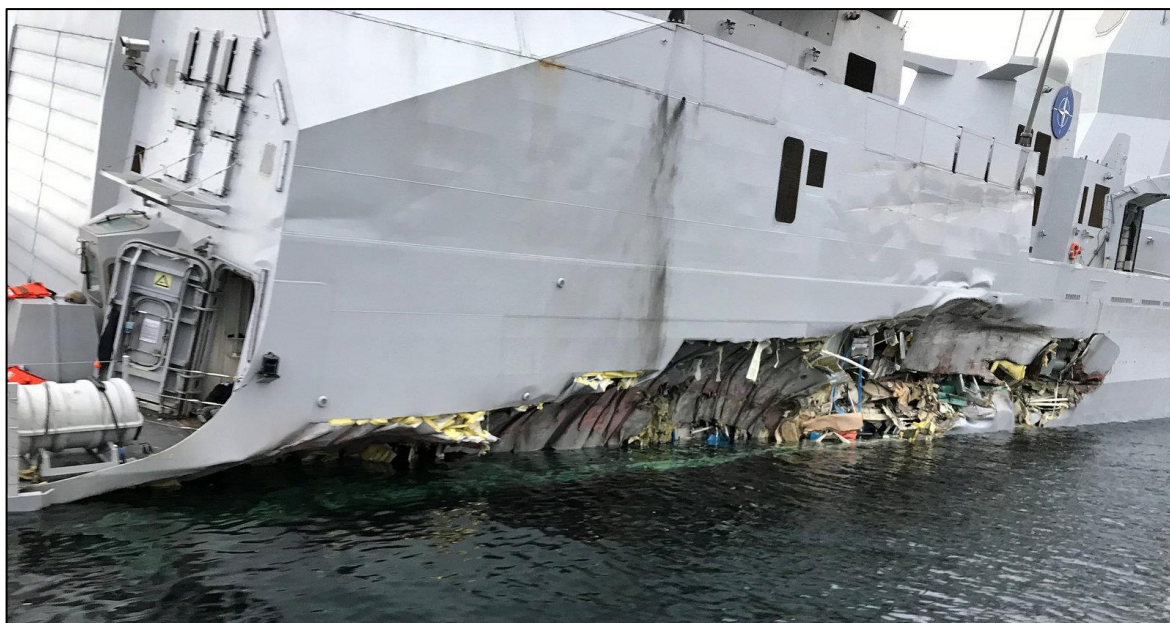
Kl. **04:01:15** kolliderte KNM Helge Ingstad og tankskipet Sola TS. Det første treffpunktet mellom fartøyene var tankskipets styrbord anker og området i forkant av fregattens styrbord torpedomagasin. Ankerklyset påførte KNM Helge Ingstad en stor flenge langs styrbord skuteside. Deler av fartøyets skuteside ble som følge av dette revet bort og trykket inn, se figur 3 og figur 4. Skrogskadene medførte blant annet at en lang rekke kabler, rør, kanaler, kontrollpaneler, elektriske tavler, vanntette dører, etc. langs det 46 meter lange skadeområdet, samt hovedsjøvannslinjen, ble skadet og kuttet.

Figur 3: Skaden langs KNM Helge Ingstad styrbord skuteside etter kollisjonen. Foto: Kystverket

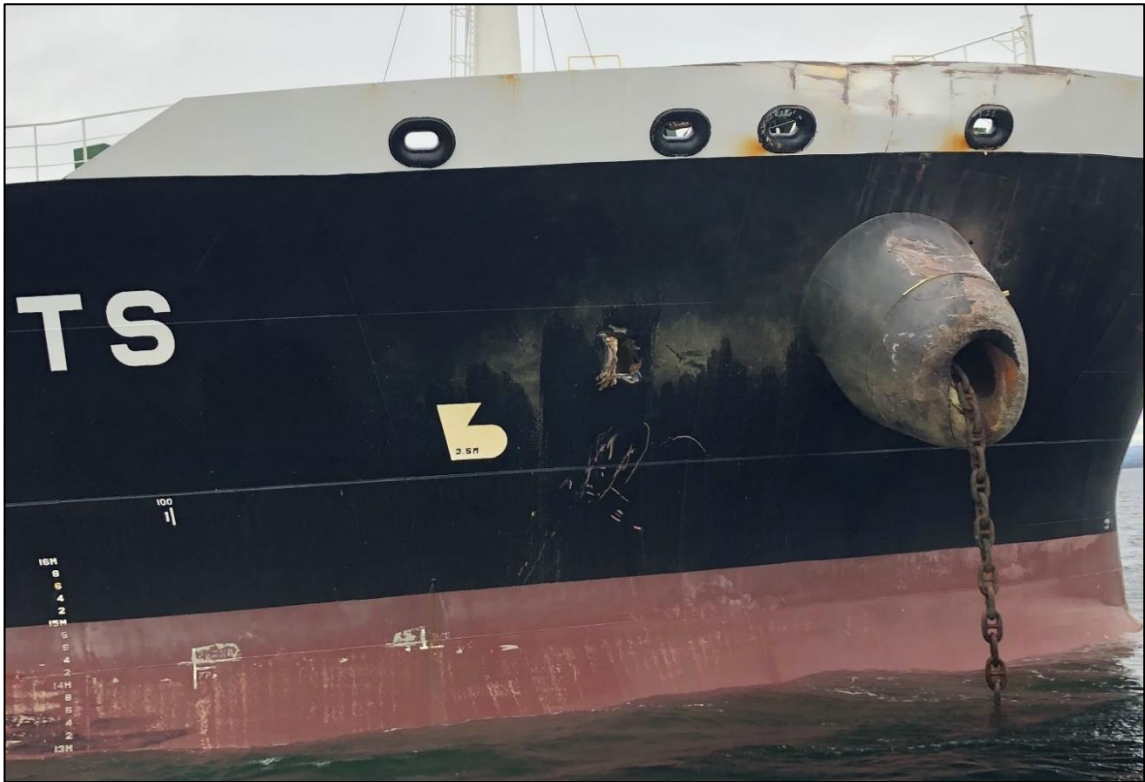
Figur 4: Ankerklyset og skaden på Sola TS. Foto: Sjøfartsdirektoratet

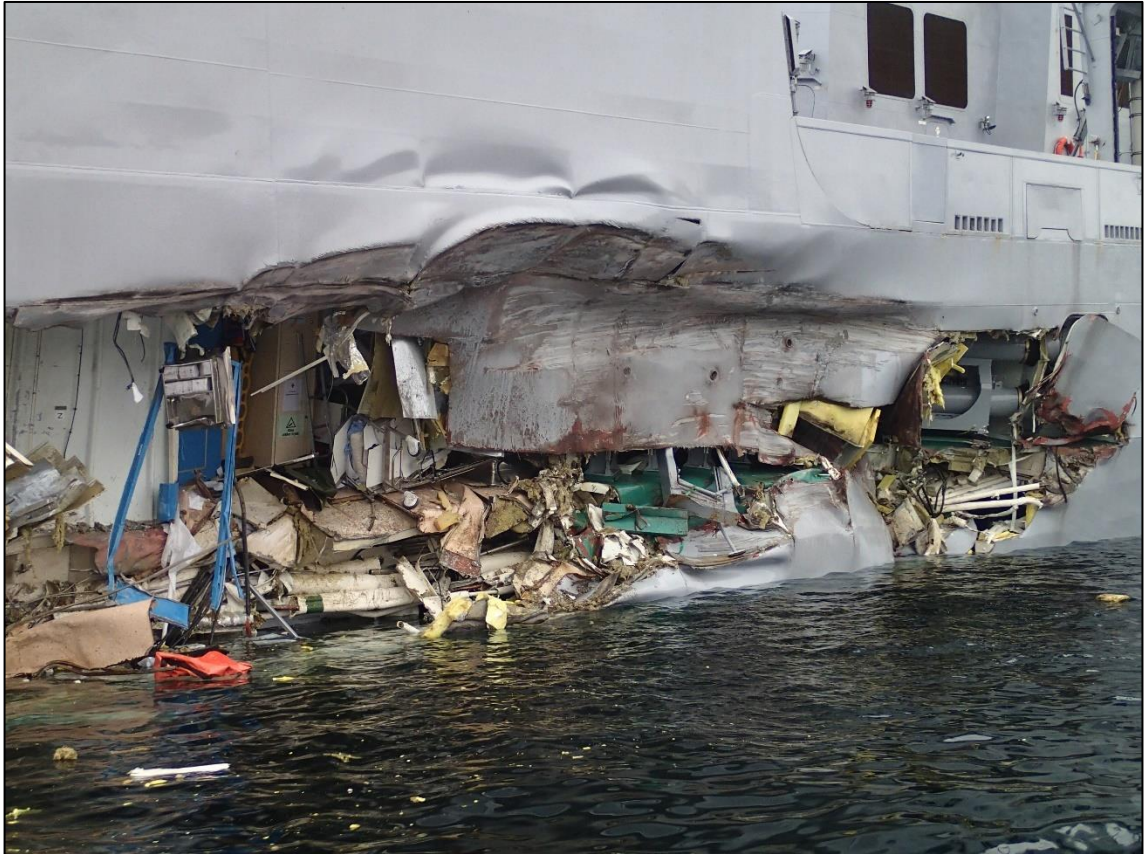
Figur 14: Deler av skade på KNM Helge Ingstad. Foto: KV Bergen

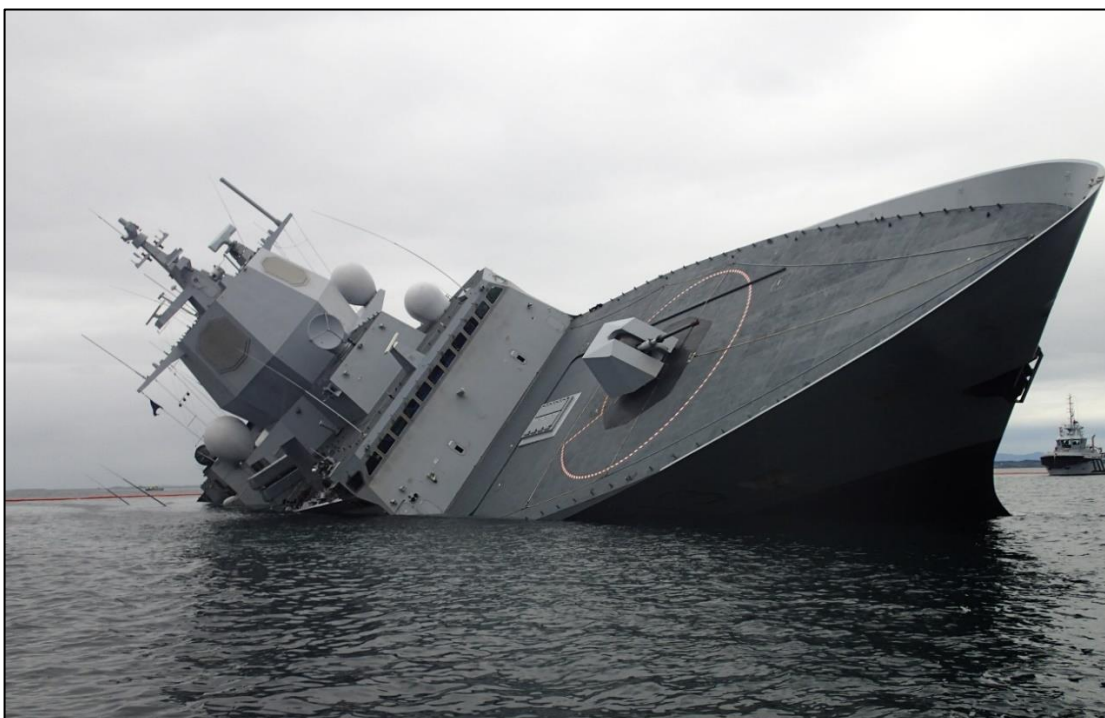
Kl. 1027, mens taubåtene fortsatt skjøv på KNM Helge Ingstad krenget plutselig fartøyet over på styrbord side. IPMS-data viser at fregatten endte opp med en slagside på rundt 30 grader hvorpå taubåtene avsluttet operasjonen. Akterskipet sank deretter raskt ned slik at aksling/ror satte seg på sjøbunnen.

Figur 18: KNM Helge Ingstad kl. 1104 med betydelig slagside etter å ha blitt skjøvet av taubåter. Foto: KV Bergen

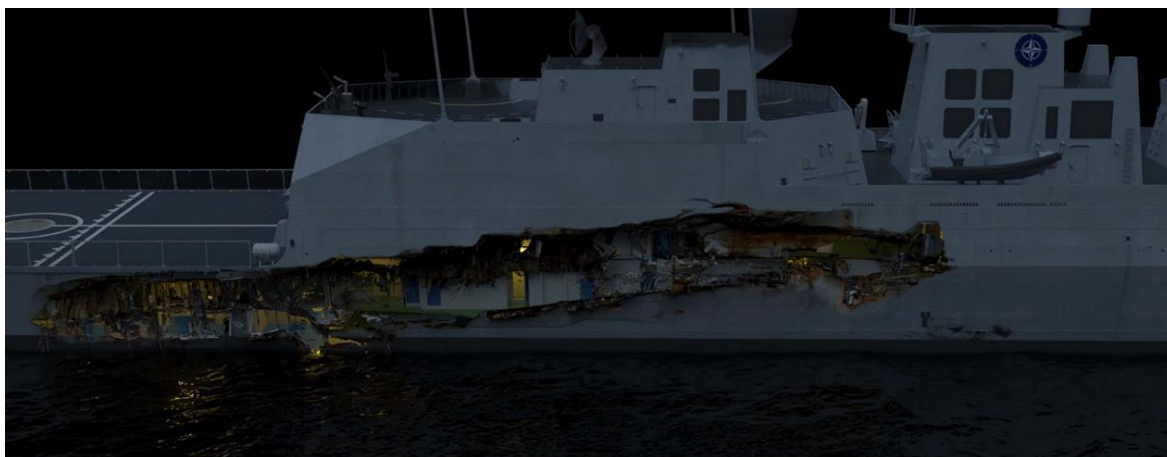
Vertikal utstrekning av flengen medførte at oppdrift mellom 2 dekk og 02 dekk forsvant i hele flengens lengde. Konsekvensen av dette ble økt slagside da dekkskanten på 2 dekk ble neddykket.

Figur 21: Skadepunkt for KNM Helge Ingstad: Illustrasjon: Kripes/CIAAS/SHK

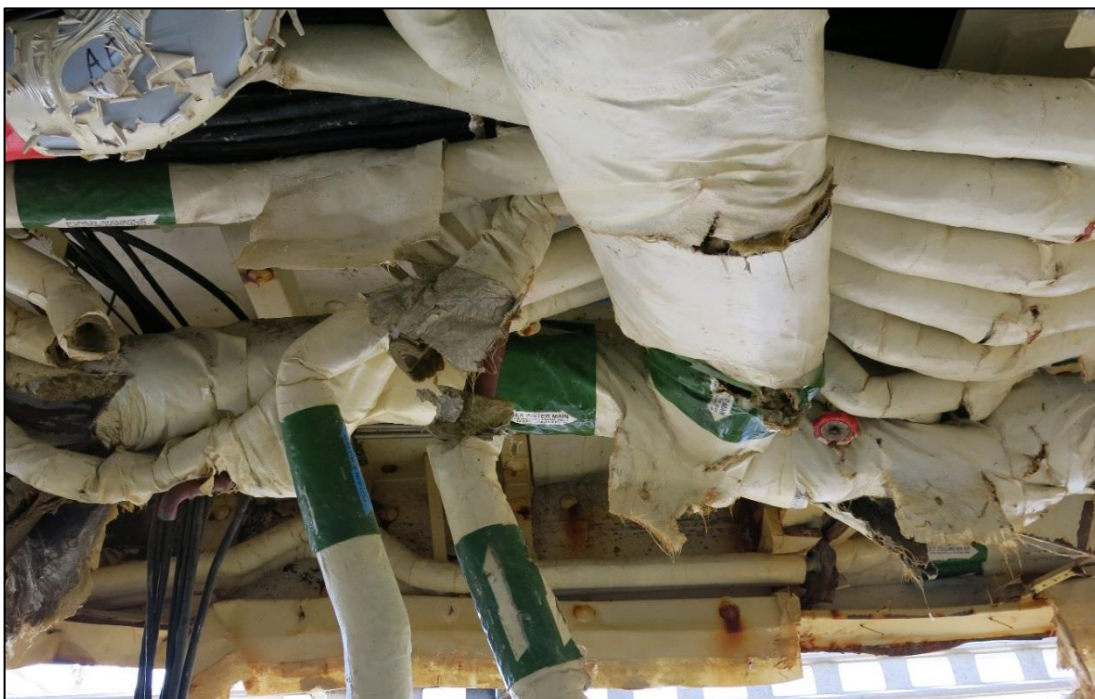
Den 46 meter lange skrogsskaden, som også hadde utstrekning innover i fartøyet, medførte at en rekke kabler, rør, kanaler, kontrollpaneler, elektriske tavler, vannette dører etc. i akterskipet ble skadet og kuttet. På 2 dekk utenfor HAS flommet vannet ut av et avrevet stikk fra hovedsjøvannslinjen. Flere avrevne elektriske kabler medførte at det var farlig å bevege seg i skadeområdet. Fullstendig skadebeskrivelse er ikke gjengitt i denne rapporten, men relevante skader med innvirkning på hendelsesforløpet er vist til i kapittel 2.9.7.

Figur 22: Skade på sjøvannslinjen aktenfor brannsonen 4. Foto: SHK

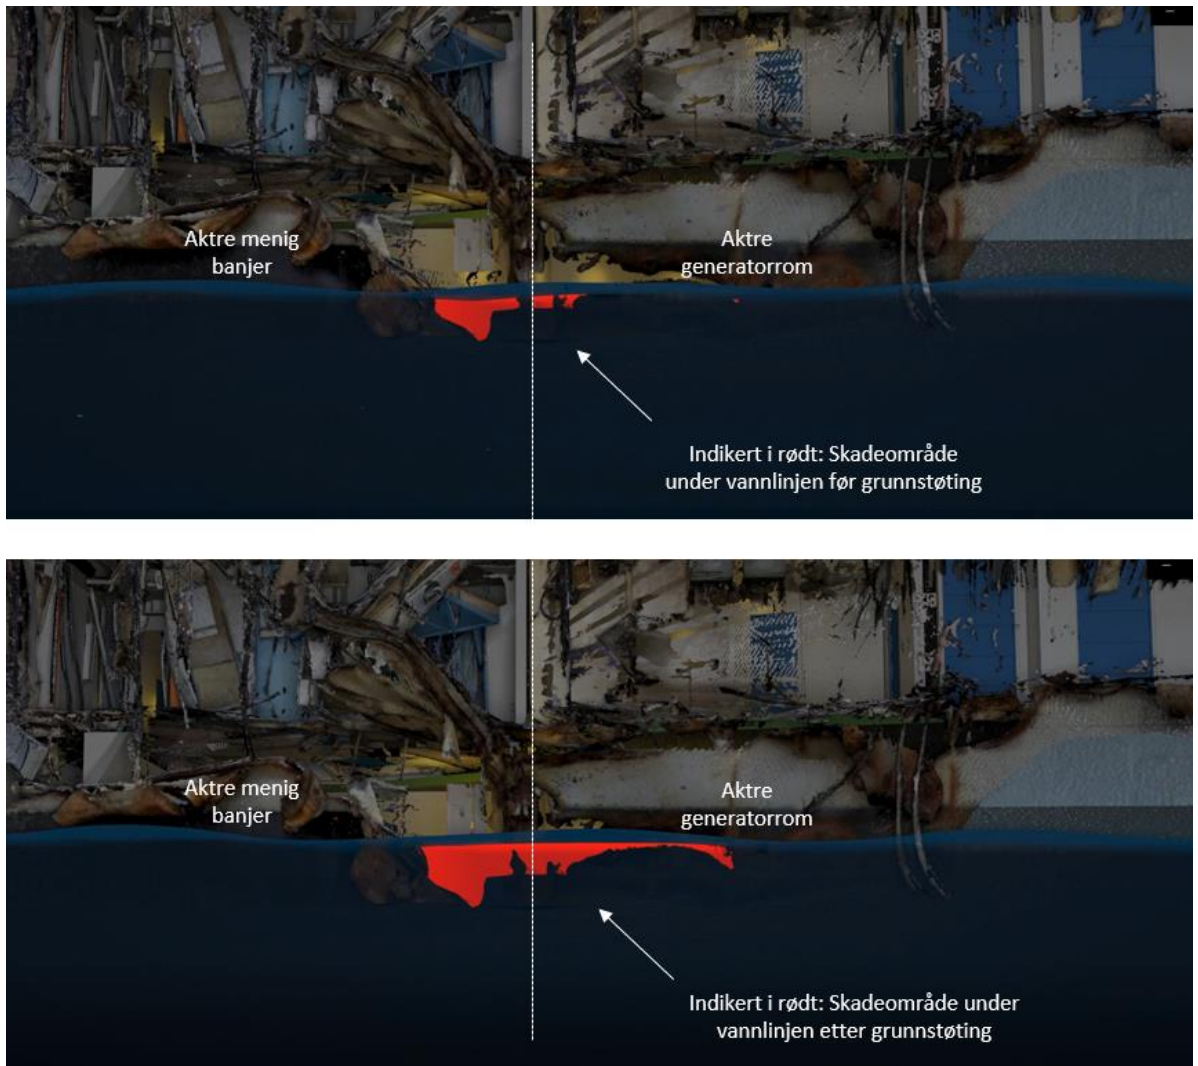
Figur 23: Skadekant ved aktre menig banjer og aktre generatorrom før og etter grunnstøting. Illustrasjon: Kripes/CIAAS/SHK

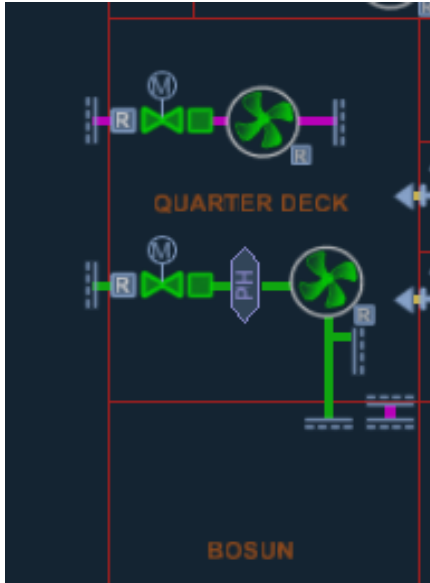
Figur 53: Utsnitt av skjermbilde fra IPMS rett før kollisjon viser åpne ventilasjonskanaler ut av Q-dekk. Skjermbilde: Sjøforsvaret/SHK

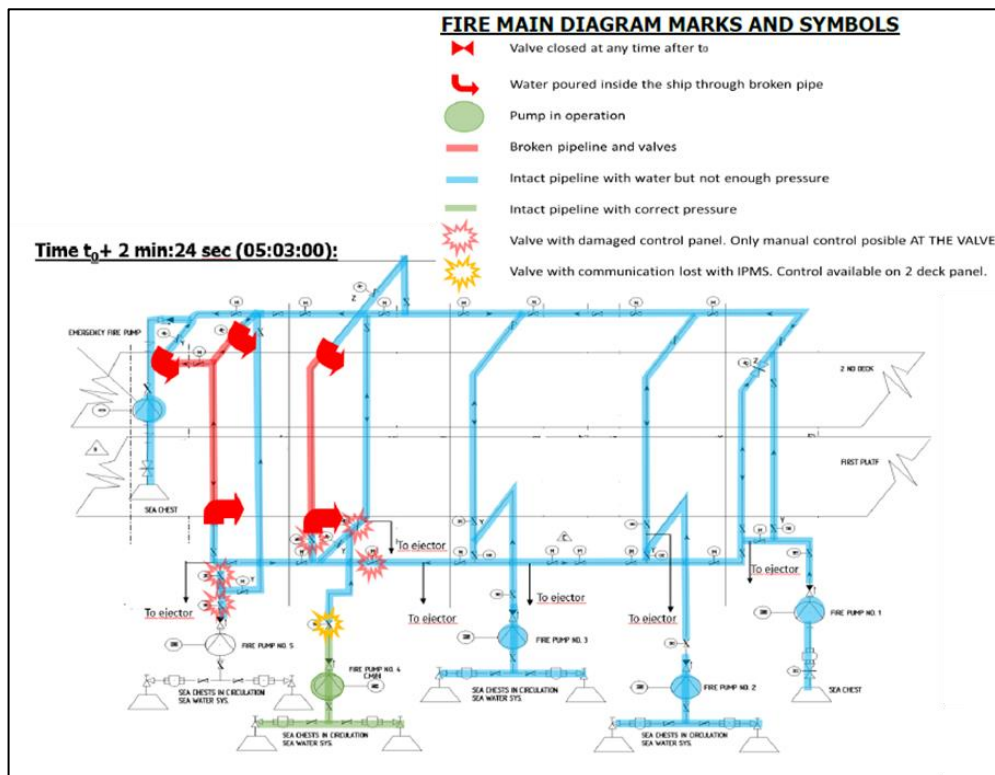
Figur 58: Illustrasjon⁷⁷ av hvordan sjøvann ble pumpet inn i fartøyet som følge av manglende isolering av sjøvannslinjen. Illustrasjon: IPMS-rapport fra Navantia, redigert av SHK

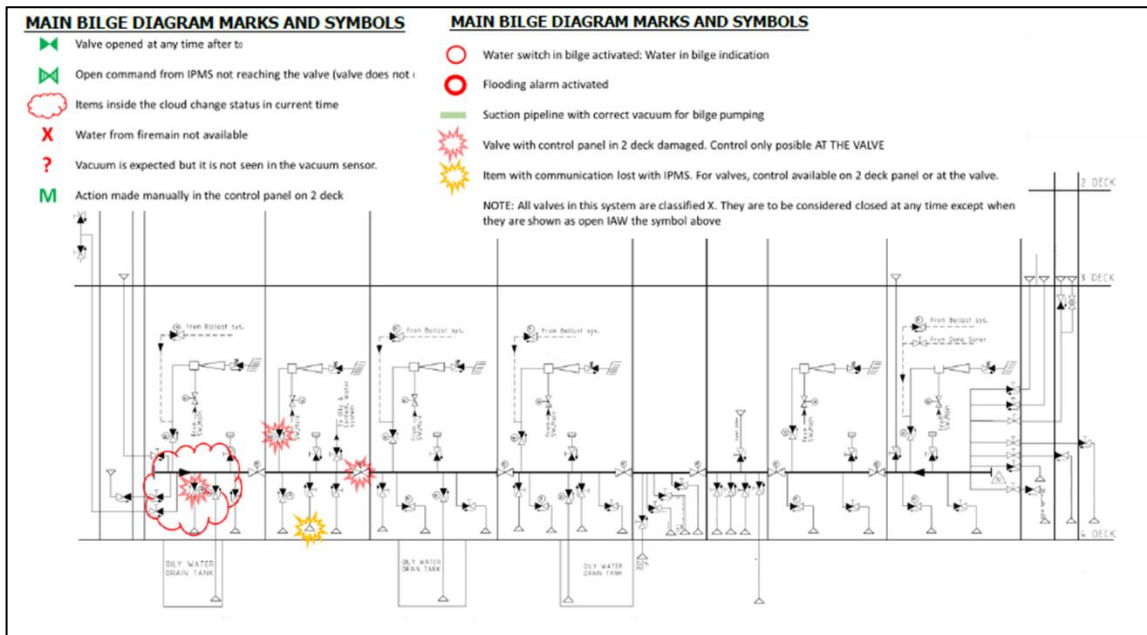
Figur 60⁷⁹: Isolasjonsventilen i aktre hovedmaskinrom, rotventilen til øjektor i aktre hovedmaskinrom og sugeventilen i aktre generatorrom var ikke mulig å operere fra IPMS eller lokalt på kontrollpanel på 2 dekk. Illustrasjon: IPMS rapport Navantia, redigert av SHK

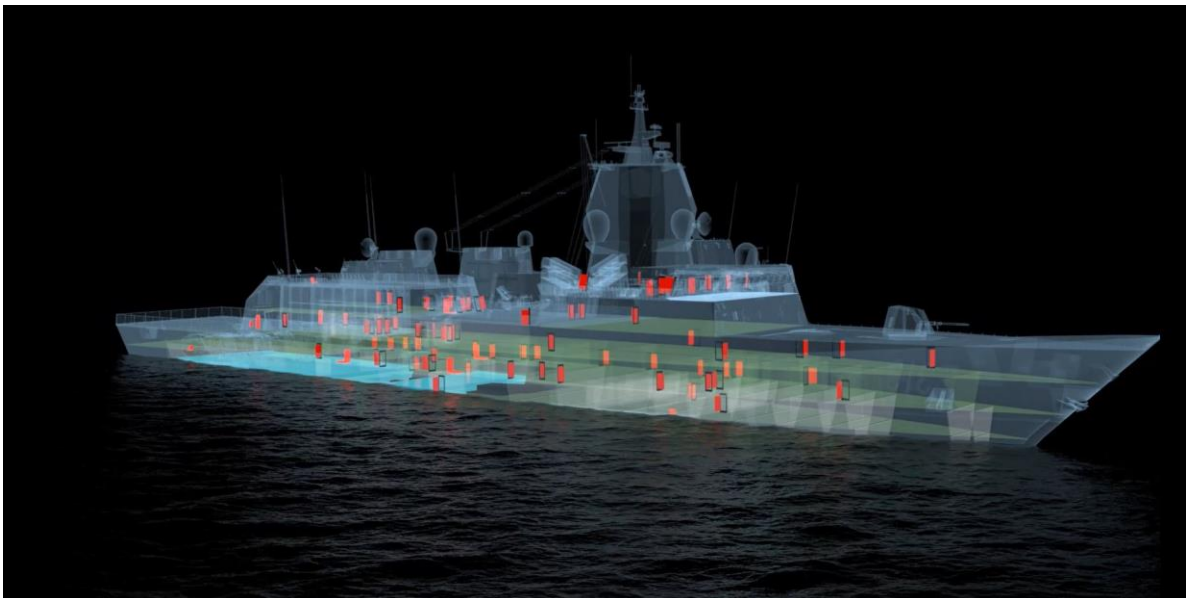
Figur 67: Åpne dører og luker etter at fartøyet ble evakuert. Illustrasjon: CIAAS/SHK

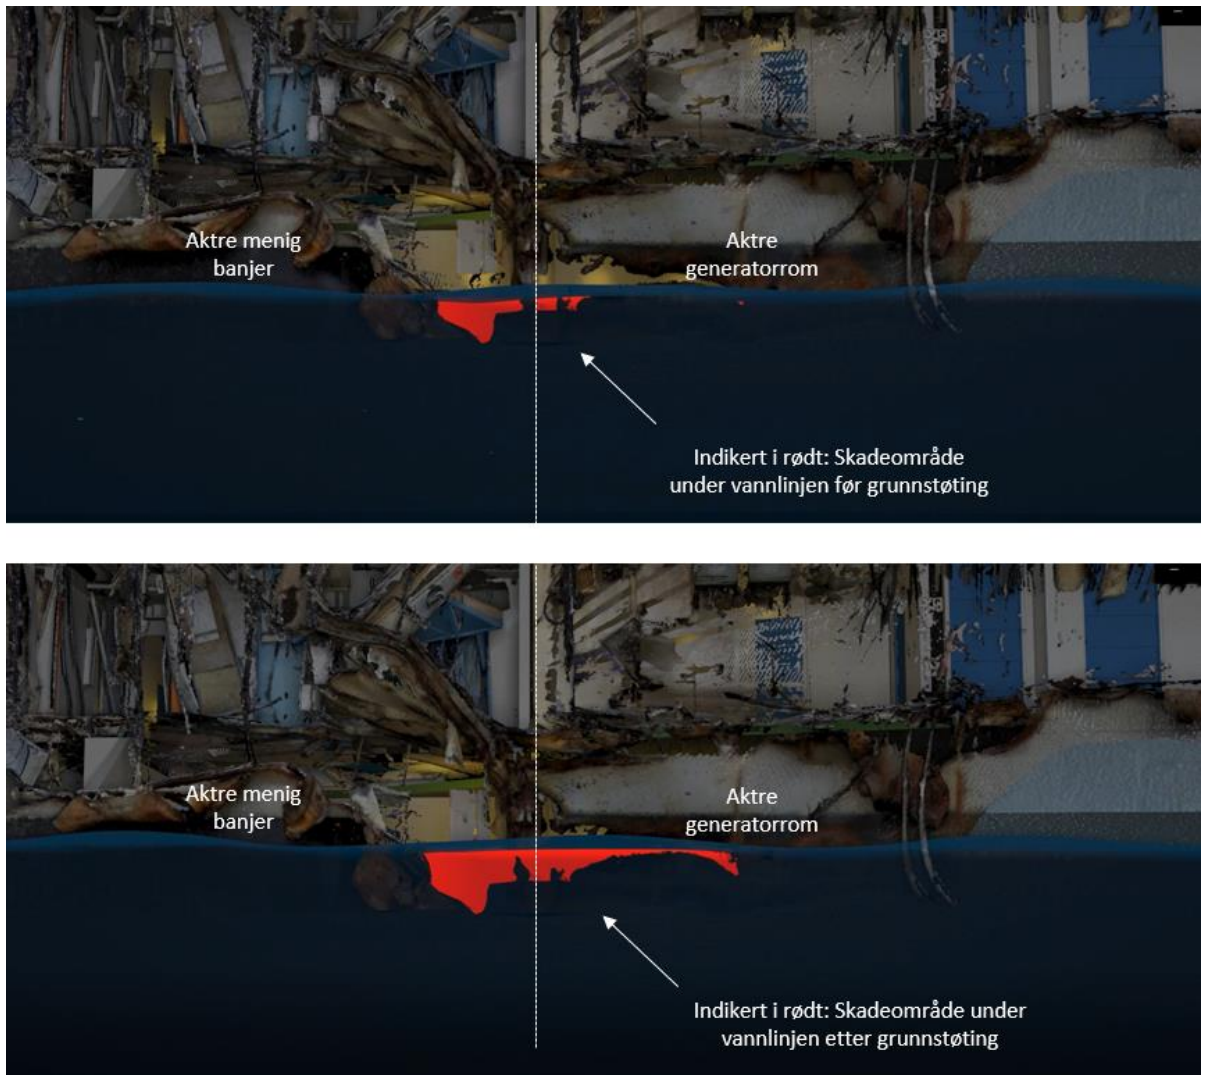
Figur 68: Hudskade i forhold til vannlinjen før og etter grunnstøting. Illustrasjon: Kripos/CIAAS/SHK

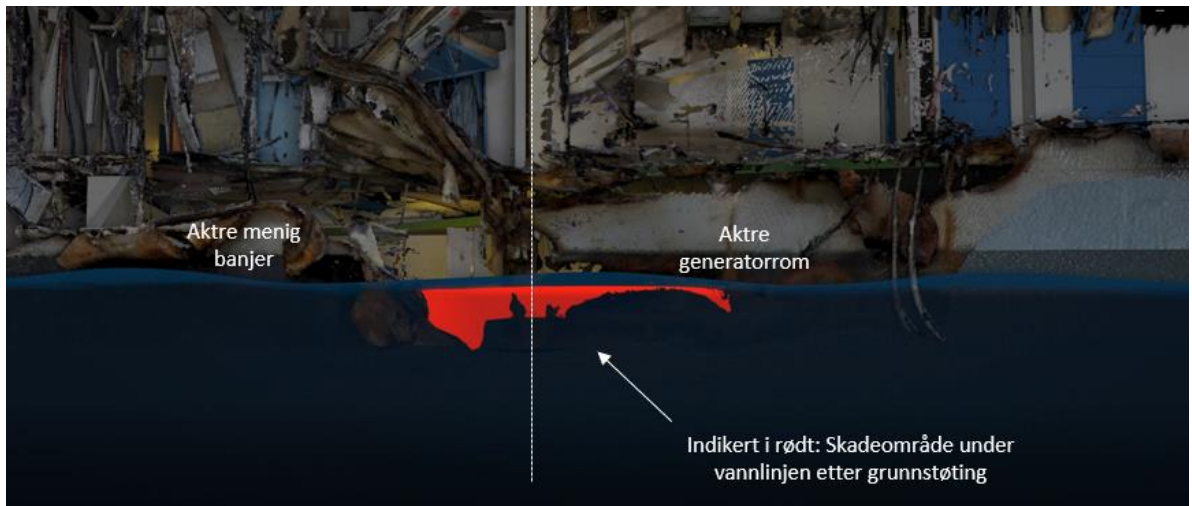
Figur 75: Hudskade sett i forhold til vannlinje etter grunnstøting. Illustrasjon: Kripas/CIAAS/SHK

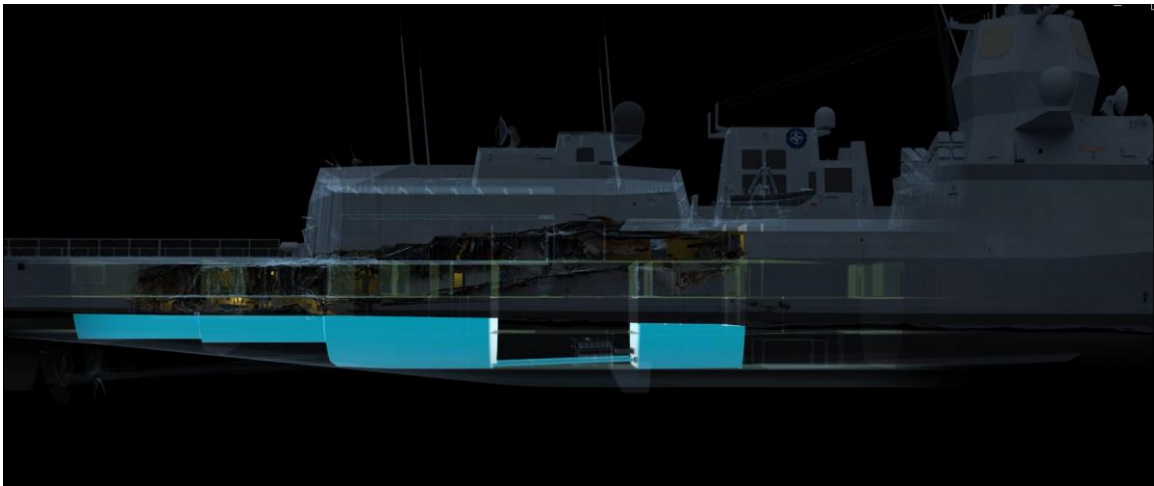
Figur 76: Vannfylling fra aktre generatorrom via hule akslinger til girrommet. Illustrasjon: SHK

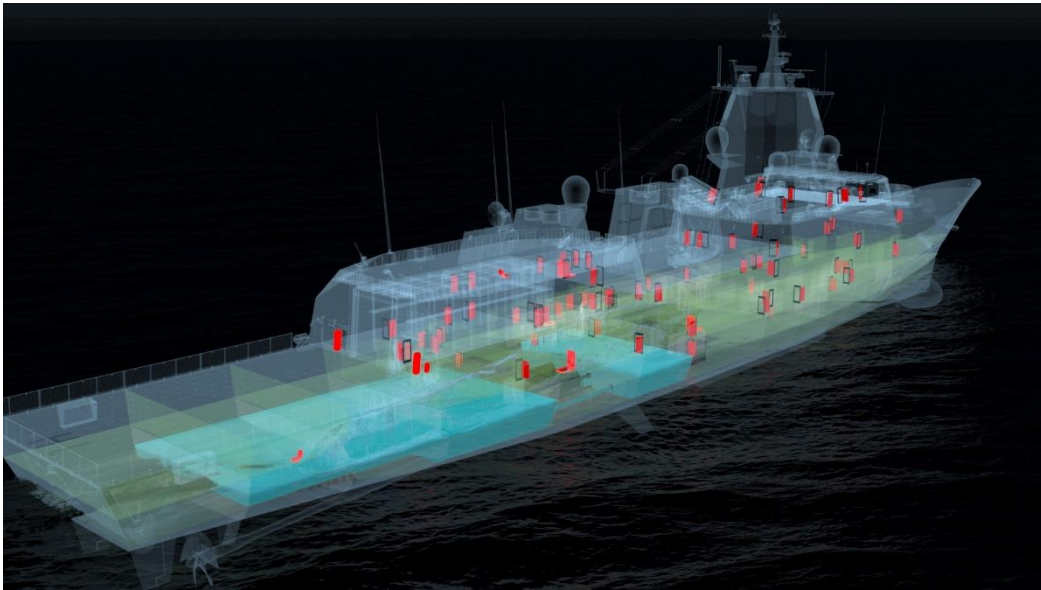
Figur 78: Manglende nedstengning om bord. Se vedlegg C (B) for komplett oversikt over nedstengningsbeskrivelse. Illustrasjon: CIAAS/SHK

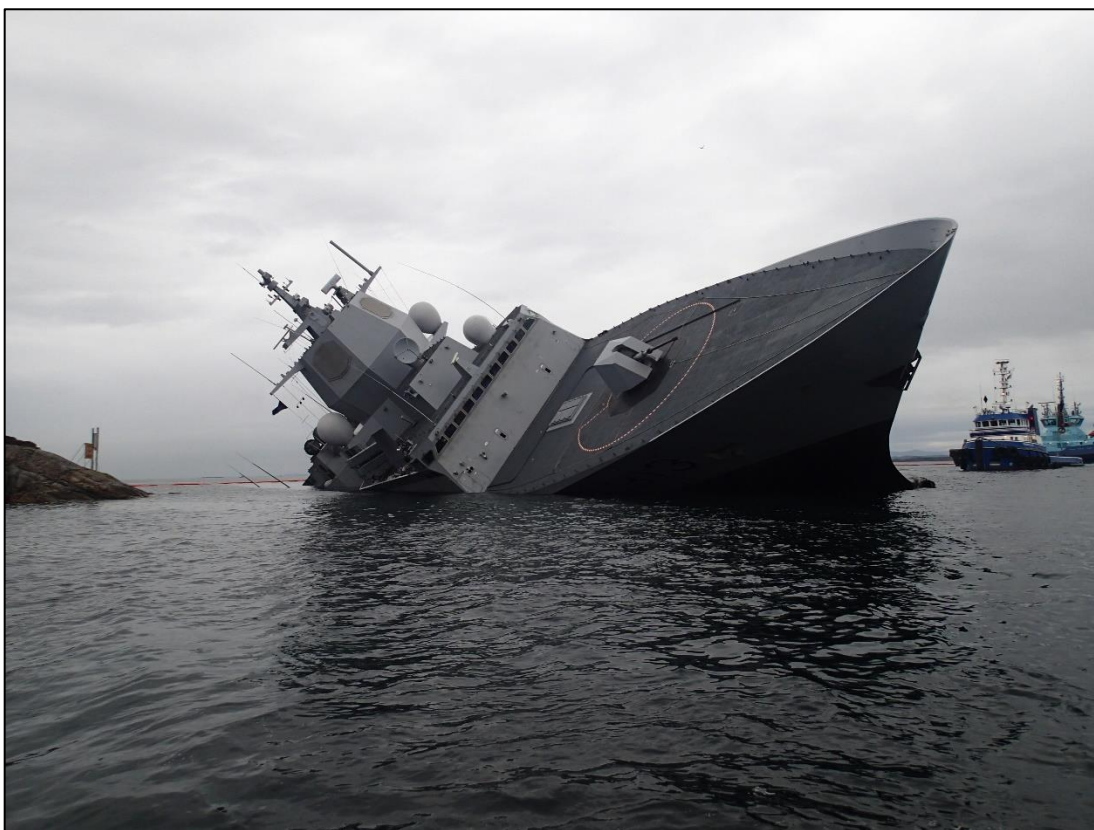
Figur 80: KNM Helge Ingstad krenget kraftig over til styrbord ca. kl. 1027 som følge av å ha blitt skjøvet av taubåter. Foto: KV Bergen

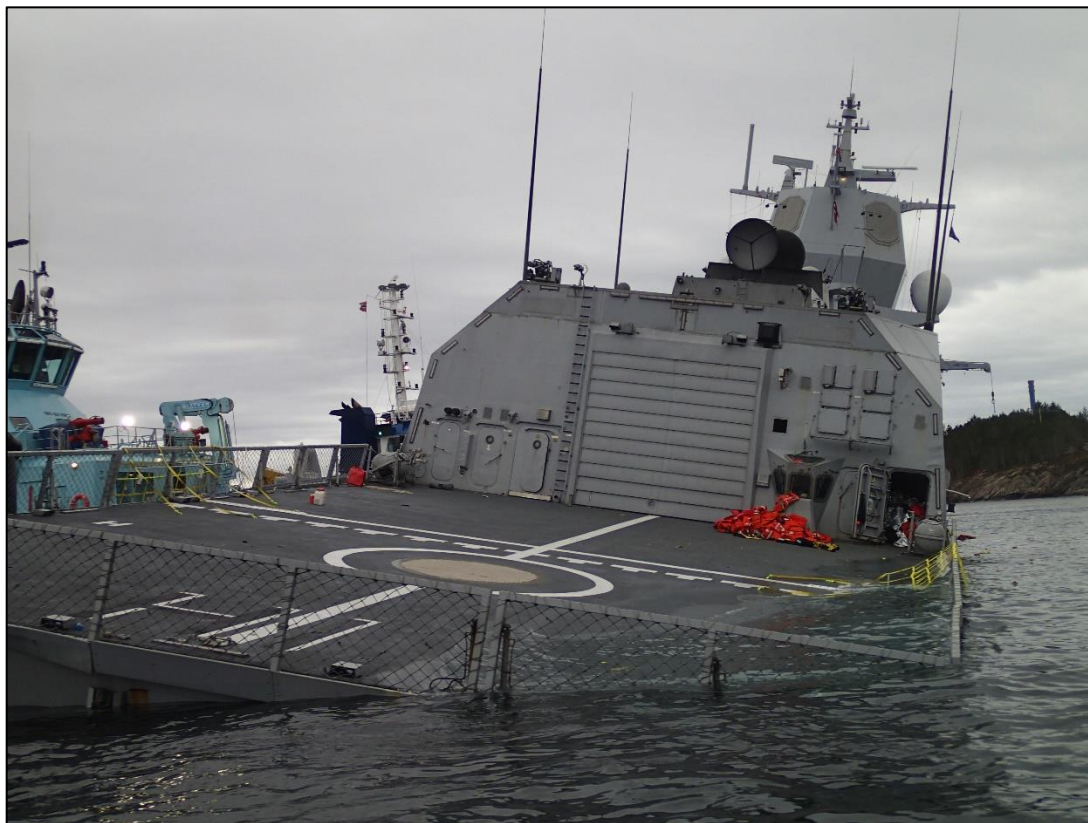
Figur 81: KNM Helge Ingstads helikopterdekk kommer under vann på styrbord side. Foto: KV Bergen
