# RAPPORT

Sjøfart 2021/06

## RAPPORT OM ARBEIDSULUKKE OM BORD I ASBJØRN SELSBANE LDGP PÅ SKJOLDRYGGEN VEST AV TRÆNA 7. FEBRUAR 2020

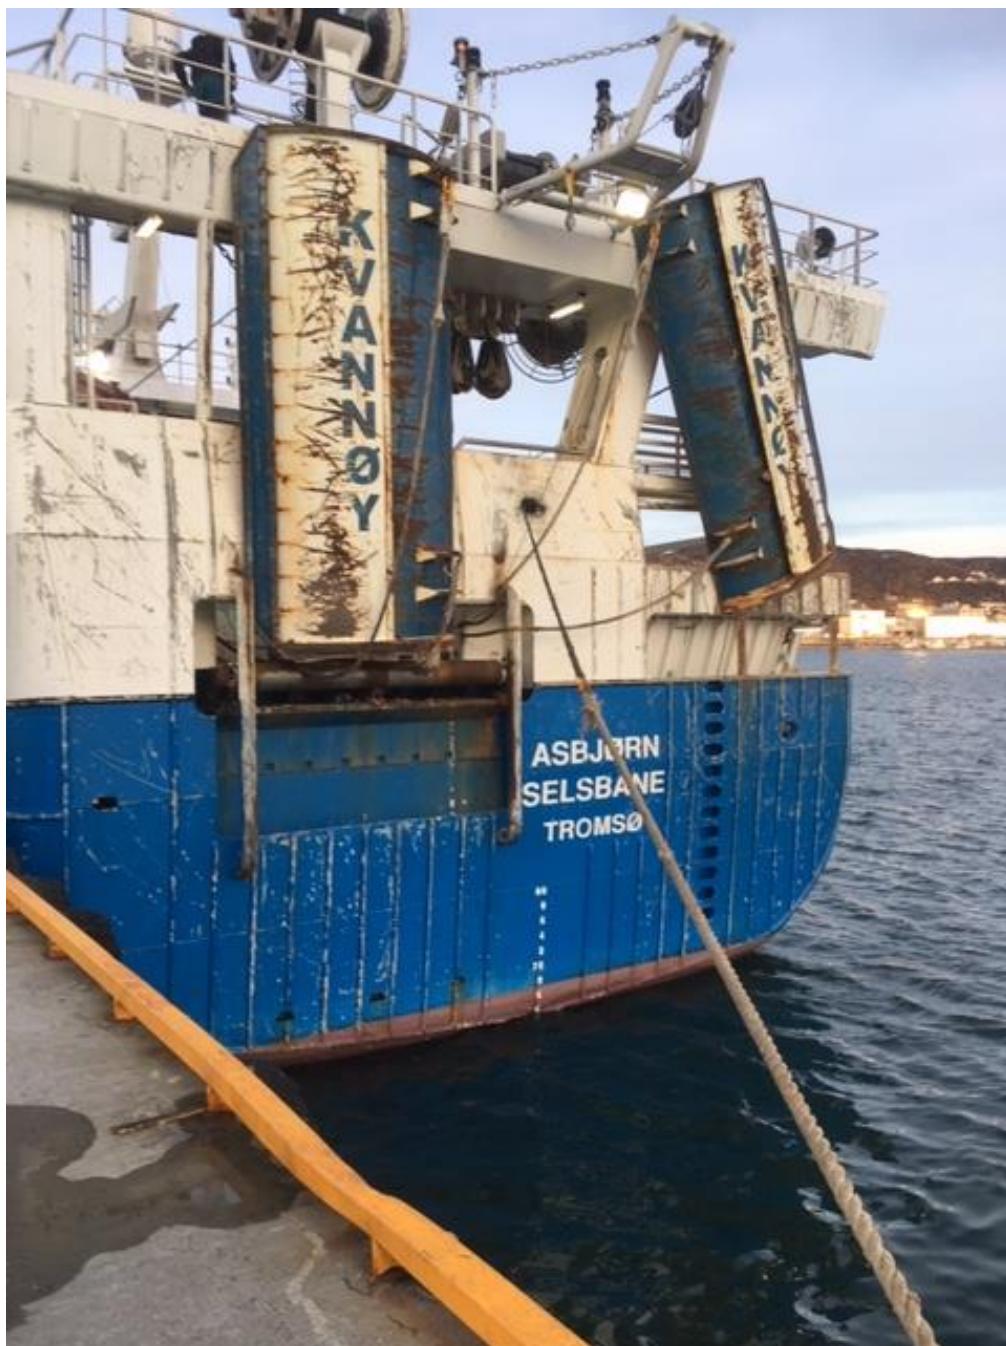
Skipperen hadde difor køyrt styrbord tråldør heilt opp, som vist i figur 3, slik at døra stod så høgt som råd for at mannskapet skulle kunne få laus mellomsveipen og så få trålbruket

Figur 3: Tråldørene som var i bruk. Babord tråldør er her slakka av i sikringskjettingane. Styrbord tråldør heng framleis stramt fra styrbord trålwire rett over området akterut der ulukka hende.  
Foto: SHK

På framdekket, ved styrbord vinsj, oppdaga fabrikksjefen at styrbord trålwire framleis stod teit fordi styrbord tråldør ikkje var senka og sikra (sjå figur 3). Fabrikksjefen ga skipperen beskjed over sambandet. Styrmannen og skipperen blei samde over sambandet om at sikringsskjettingane måtte koplast på for at trålwiren skulle kunne slakkast slik at «frelsaren» kunne koplast inn. Styrmannen gjekk så attende akterut og sikra tråldøra (sjå figur 5).

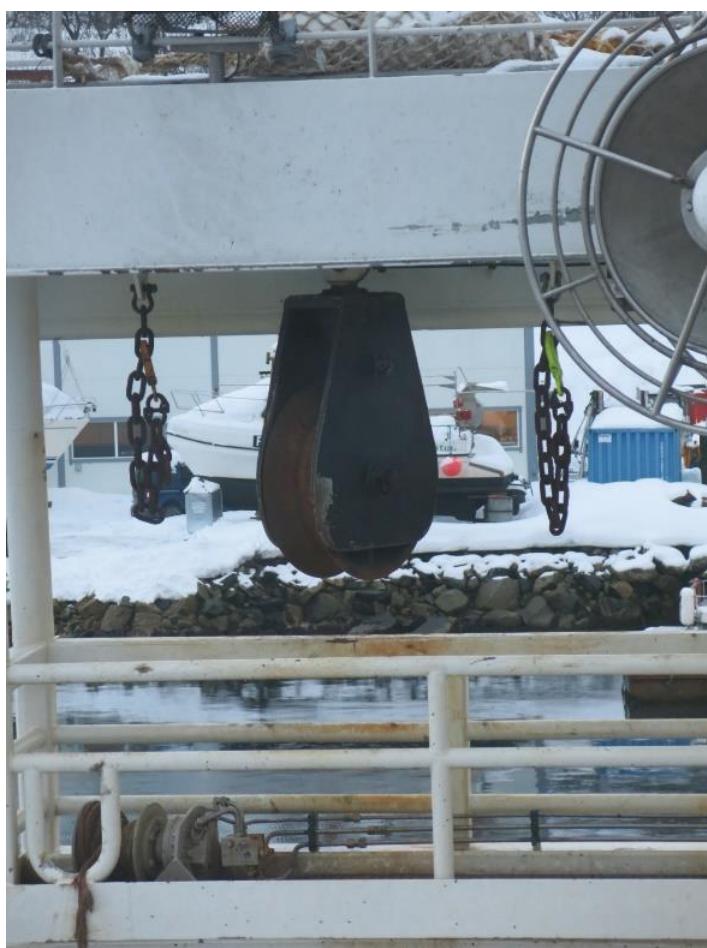
vidare inn. På dette tidspunktet var styrbord tråldør ikkje sikra med kjettingane (sjå figur 4).

*Figur 4: Styrbord blokk i styrbord galge der trålwiren til styrbord tråldør gjekk gjennom, og dei to sikringsskjettingane for tråldøra. Styrmannen festa sikringsskjettingane på tråldøra. Ei tilsvarande innretning var rigga for babord tråldør. Foto: SHK*

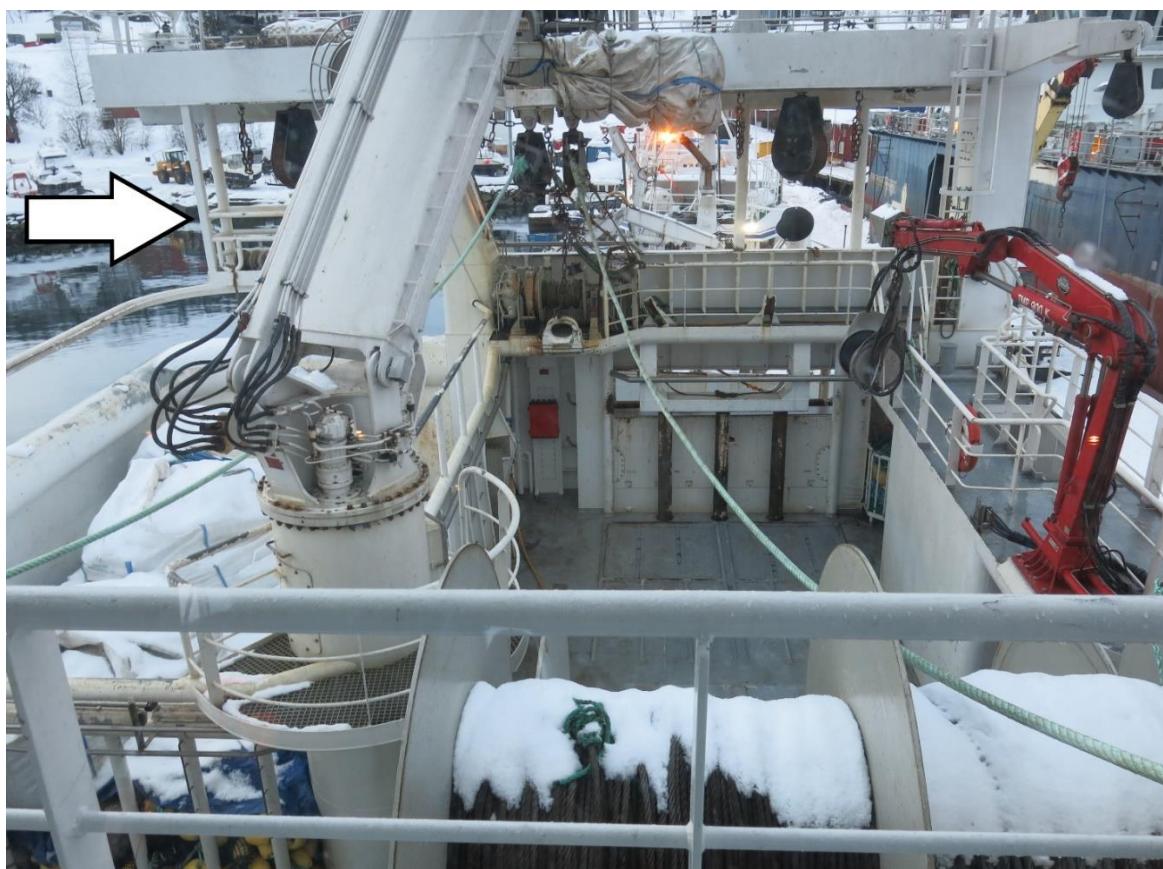
Figur 5: Sikt akterover mot trål-/arbeidsdekket frå skipperen sin posisjon på brua. Pila peikar mot plattforma der styrmannen stod då han sikra tråldøra. Notbingen er delvis synleg bak krana til venstre i biletet. Foto: SHK

Fra posisjonen akter i styrhuset hadde skipperen god oversikt over arbeidsdekket og plattforma der styrmannen stod, men korkje skipperen eller styrmannen kunne sjå området på styrbord låringsdøren der dei to fiskarane oppheldt seg. Området på styrbord låringsdøren var ikkje identifisert som ei risikosone i fartøyet sine prosedyrar, og der fanst ingen rutinar for å sjekke om det var nokon i området før tråldøra blei senka.

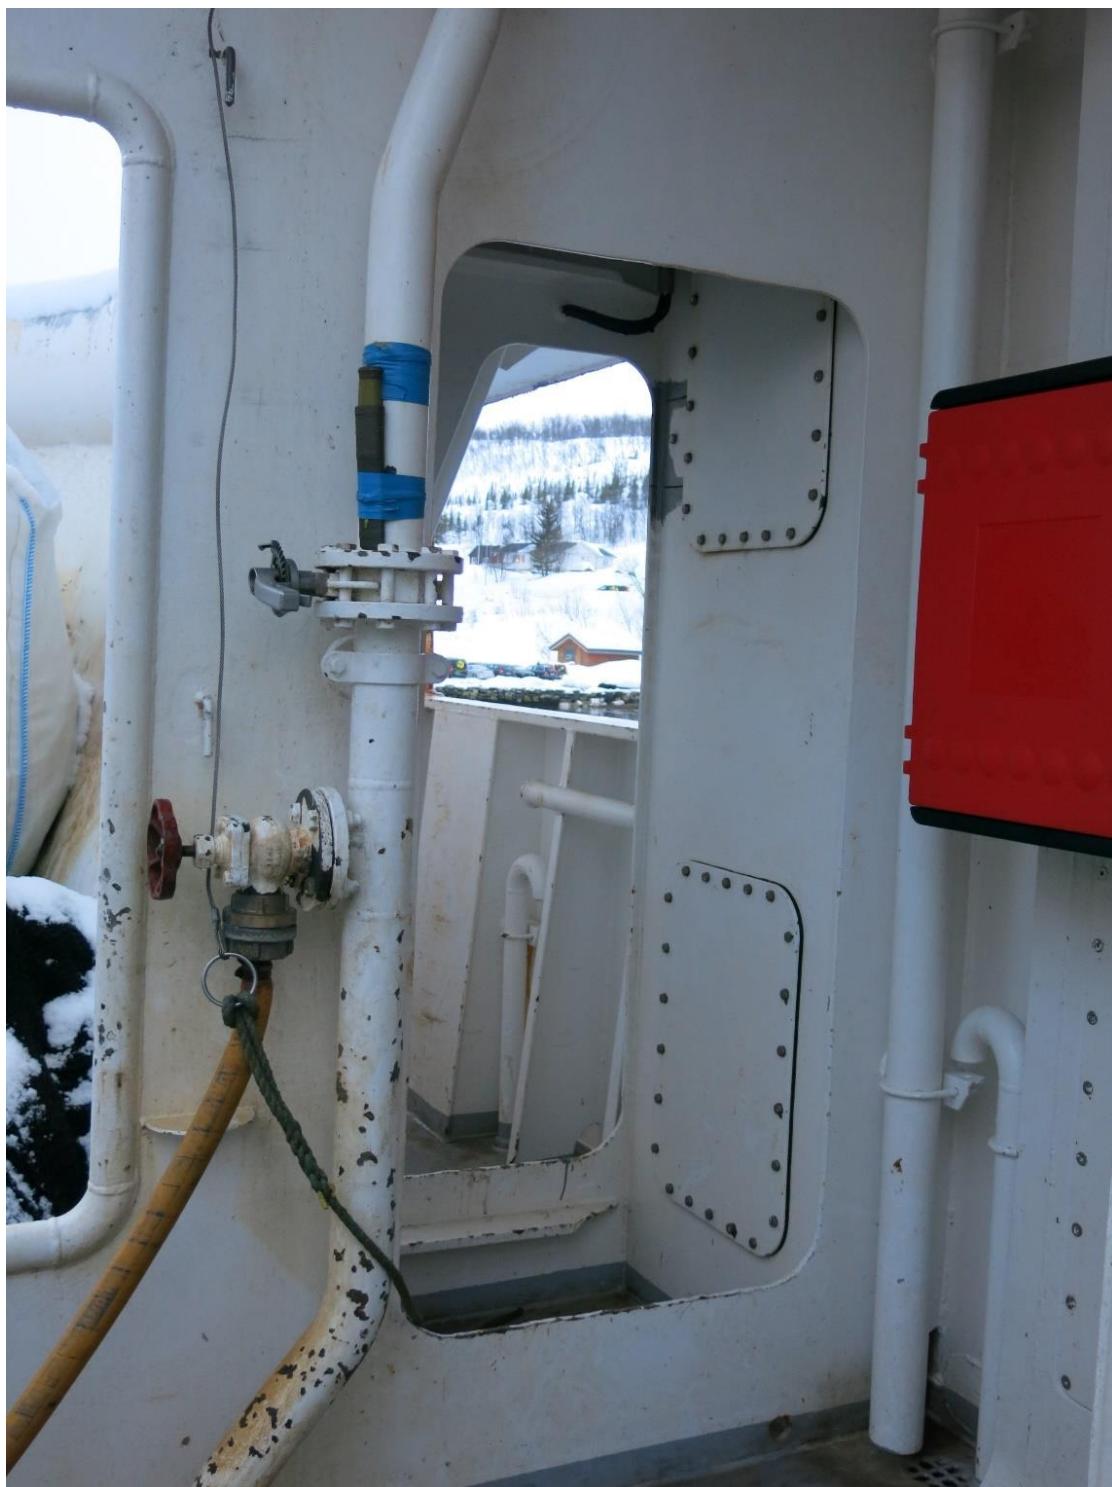
Figur 6: Dei to fiskarane gjekk ut på styrbord hjørne via utgangen på biletet. Foto: SHK

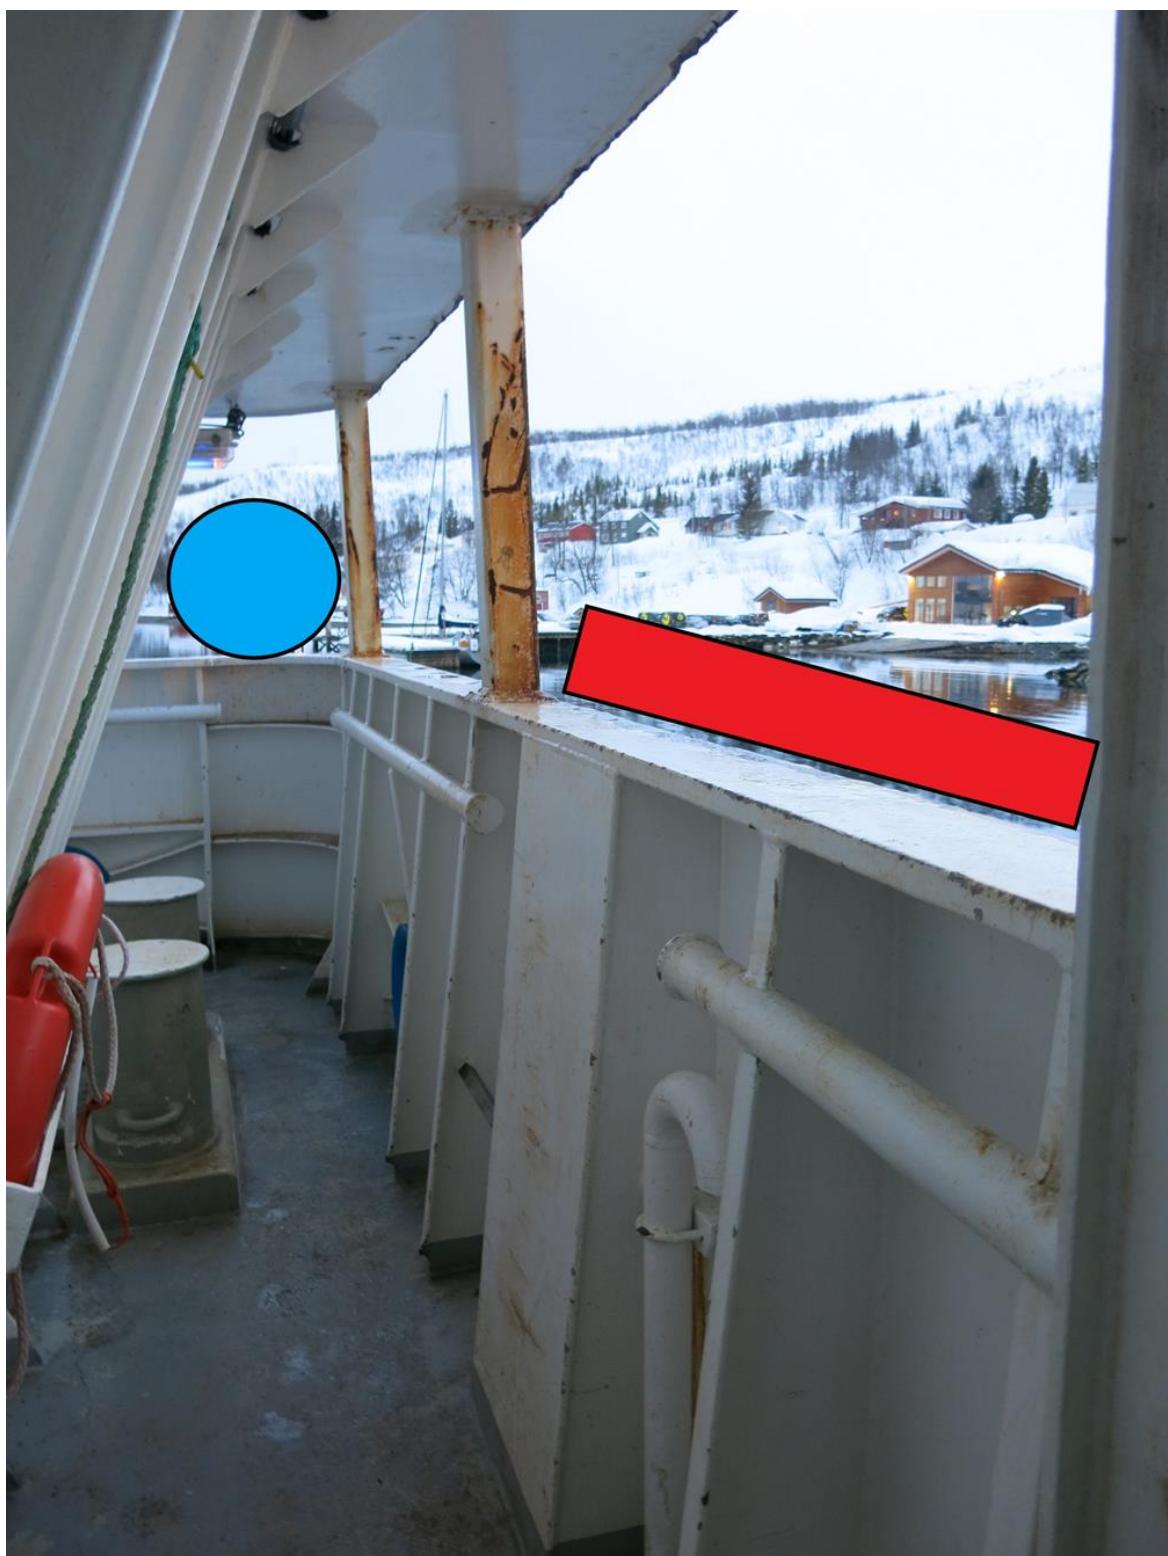
Figur 7: Posisjonen for å halde øye med bruket under innhal, etter at styrbord tråldør var sikra og senka ned, markert med blått. Området som er merket med raudt viser kvar den omkomne stod bøygd over rekkja då tråldøra blei senka. Foto og illustrasjon: SHK

Havarikommisjonen har fått skildra at mannskapet på arbeidsdekket vanlegvis skulle halde seg innandørs eller stå på god avstand når tråldørene skulle sikrast. Undersøkinga har vist at denne kvelden blei tre mann ståande att på arbeidsdekket i påvente av vidare handtering av trålen framover. På eit tidspunkt gjekk to av dei ut på styrbord hjørne fordi dei var usikre på kvifor «frelsaren» flaut i sjøen. Denne usikkerheita blei ikkje kommunisert til skipperen eller styrmannen over sambandet. Det var eit avvik fra vanleg rutine å opphalde seg der i denne fasen av arbeidsoperasjonen, før tråldørene var sikra og senka. Begge fiskarane var såleis i ei risikosone med ei usikra tråldør ovanfor seg.

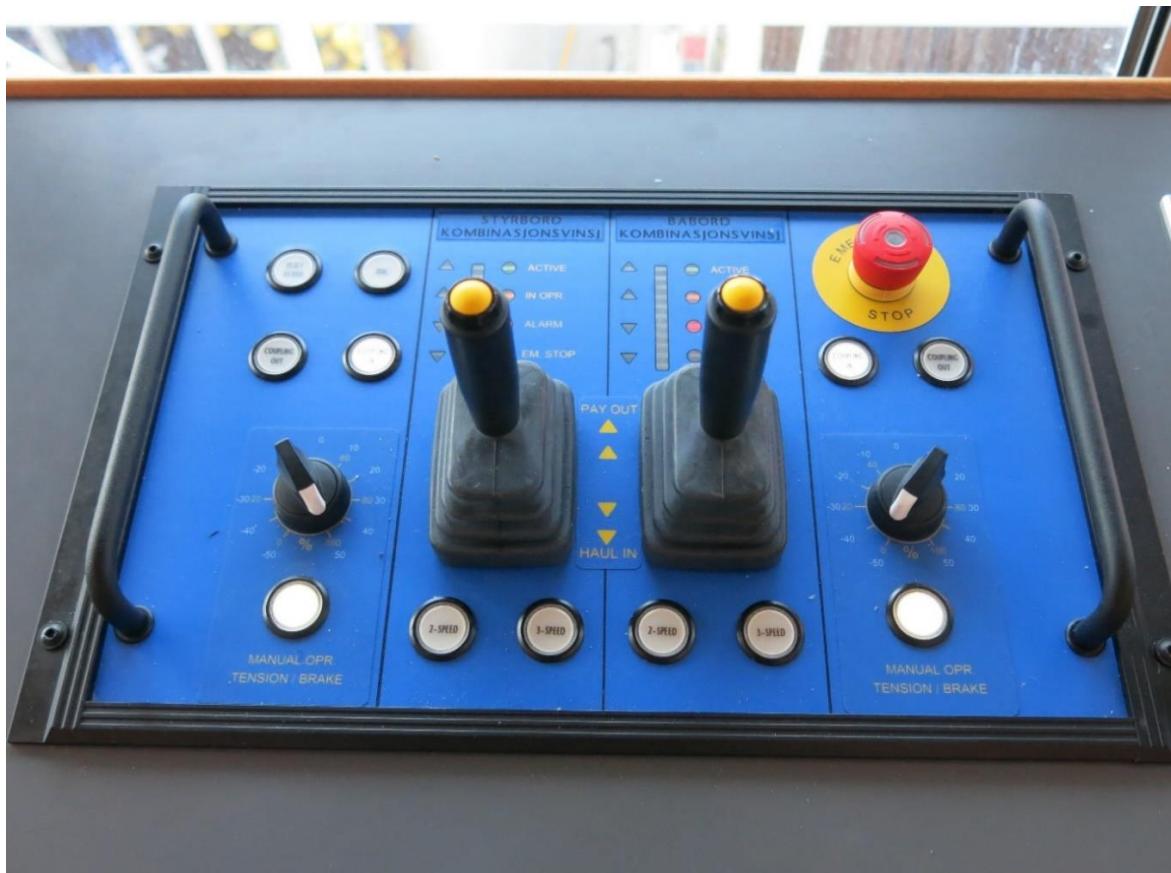
Kl. 1948 slakka skipperen heilt av på styrbord trålvinsj (sjå figur 8) slik at tråldøra landa i den nedre posisjonen.

*Figur 8. Kontrollpanel i styrhuset ved akter posisjon for operasjon av styrbord og babord trålvinsj på framdekket. (Sjå òg figur 5.) Foto: SHK*
