# RAPPORT

## Sjøfart 2021/07

## RAPPORT OM FORLIS MED ARV 2 (IRIS) LG6159, REGISTRERT SOM FISKEFARTØY, I GLOPPEFJORDEN 20. OKTOBER 2018

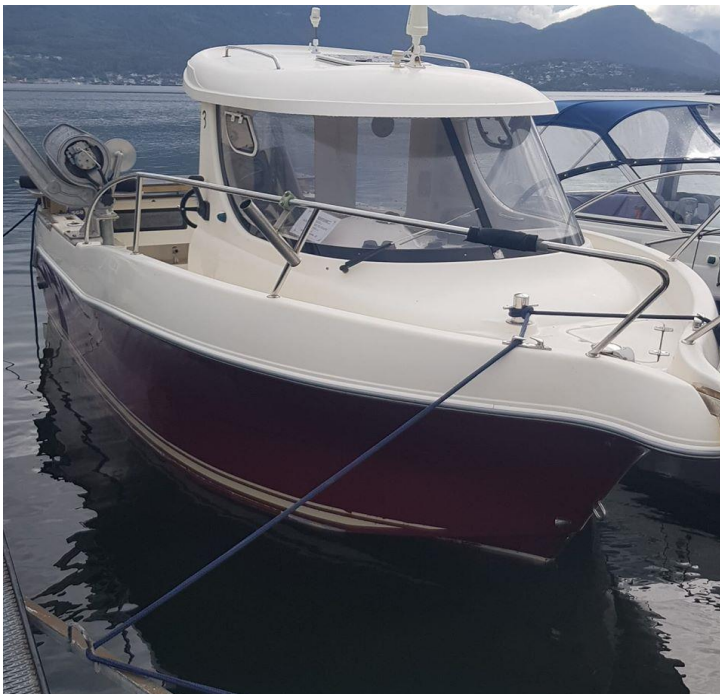
*Figur 2: Ulukkesbåten ARV 2 (Iris) LG6159. Fartøyet var registrert under namnet ARV 2 i Norsk ordinært skipsregister og som Iris i Fiskeridirektoratet sitt fartøyregister. Foto: Politiet*

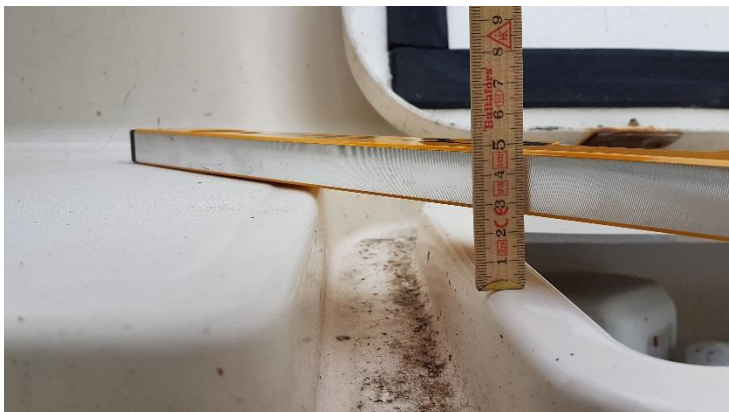
Krava til karmhøgde for luker som skal kunne opnast i sjøen, er sette for å ha fysiske barrierar som skal hindre vatn på dekk i å trengje ned under dekk. Naturleg nok må slike dekksluker prinsipielt ha karmar som er høgare enn dekknivået. I ARVOR 215 AS ligg toppen av lukekarmane 46 mm over botnen i dreneringskanalane i dekket, men 25 mm under overflata på dekket rundt. Negativ karmhøgde er ikkje relevant, og botnen i dreneringskanalane i dekket må difor reknast for dekk (lågaste del av dekk) når det gjeld fribord.

Figur 3: Toppen av lukekarmane er 25 mm lågare enn overflata på dekket rundt. Foto: SHK

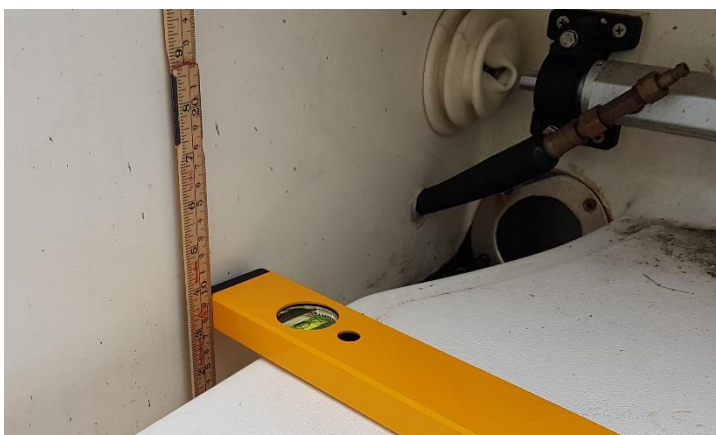
Figur 4: Dreneringskanalane er 71 mm djupe. Foto: SHK

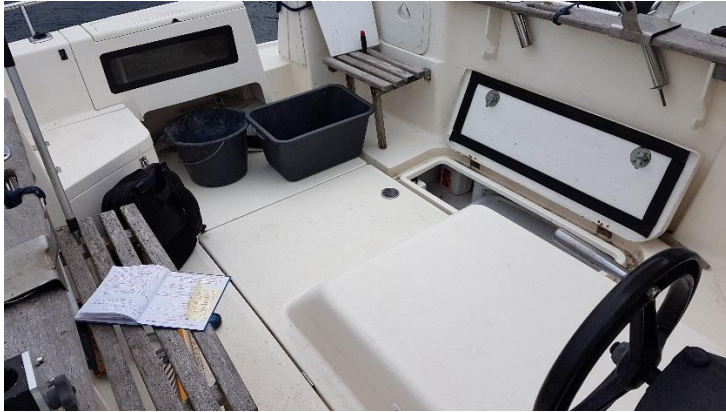
Det må vere mogleg å opne begge dei to dekkslukene i ARVOR 215 AS i samband med den alminnelege drifta av båten. Det er sjølv sagt at «lasteromsluka» om bord i eit fiskefartøy må opnast i sjøen, men i dette tilfellet inneheld «lasterommet» òg stengeventilen for brennstofftilførsel til motoren, sjå det høgre biletet i figur 20. Sidan motorromsluka er einaste måten å få tilgang til motoren, stengeventilar for sjøvassinntak o.a., må luka kunne opnast under drift.

Figur 5: Arrangementet med dreneringskanalar rundt lukekarmene. Foto: SHK

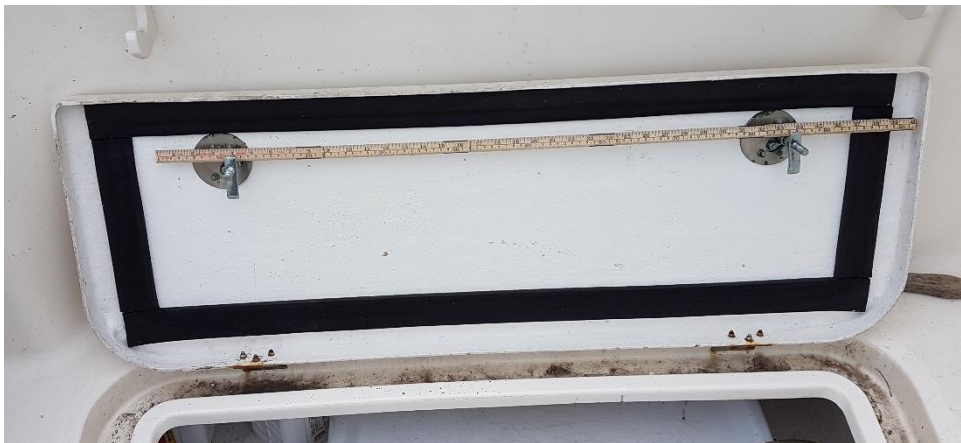
Figur 6: «Lasteromsluka» med to skalkingsbeslag med ein avstand på 750 mm på éi side. Foto: SHK

Babord «lasteromsluke» har to skalkingsbeslag med ein avstand på 750 mm. Luka har eit areal på ca. 0,4 m<sup>2</sup>. Motorromsluka har òg to skalkingsbeslag med ein avstand på 1270 mm. Begge lukene manglar skalkingsbeslag på hengslesida.

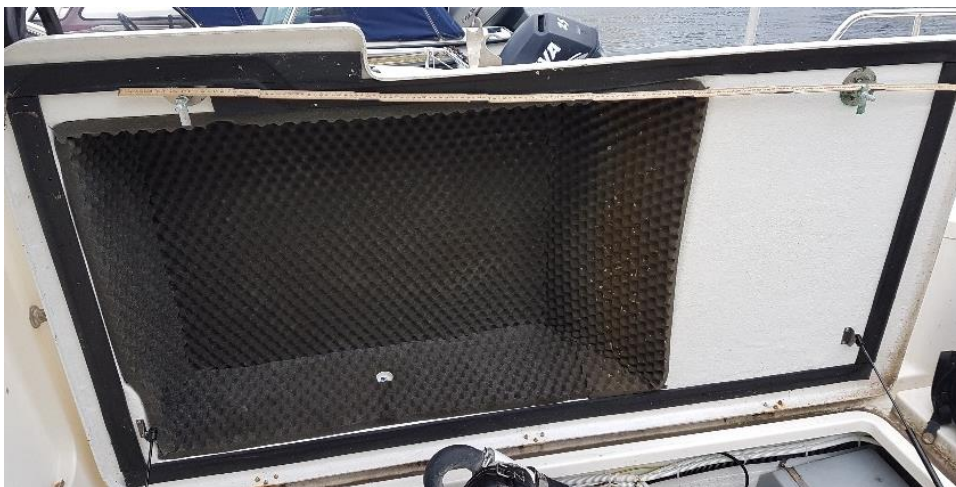
Figur 7: Motorromsluka med to skalkingsbeslag med ein avstand på 1270 mm på éi side. Foto: SHK

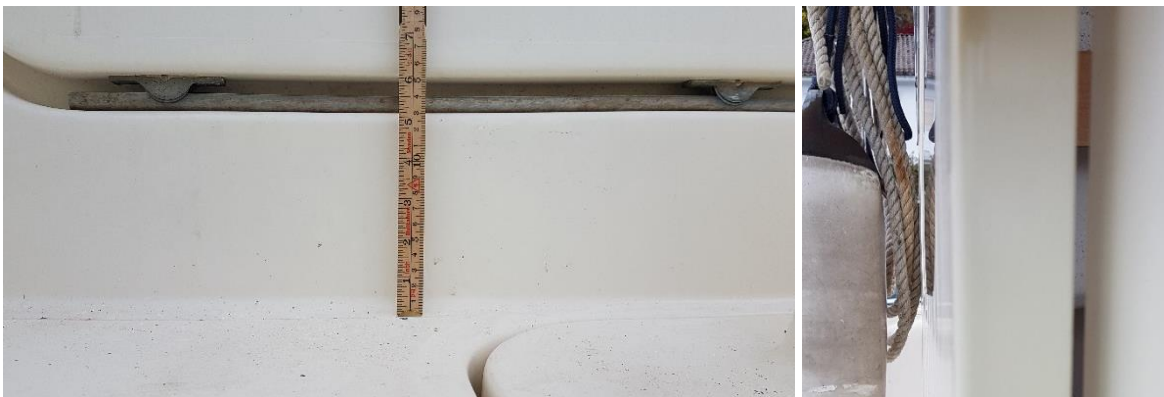
Figur 8: Terskelhøgda på skyvedøra til styrehuset er 160 mm frå den høgaste delen av dekket og 231 mm frå den lågaste delen (botnen i dreneringskanalane). Det er ei glippe mellom dørbladet og skottet. Foto: SHK

Terskelhøgda for styrehusdøra er 160 mm frå den høgaste delen av dekket og 231 mm frå den lågaste delen (botnen i dreneringskanalane). Isolert sett oppfyller terskelhøgda minstekravet på det vilkåret at minstefribordet (200 mm) blir auka 149 mm til 349 mm. Ifølgje stabilitetsutrekningane er minste fribord for lettskip, utrusta og lasta fartøy høvesvis 132 mm, 99 mm og -2 mm, sjå side 3. På dette grunnlaget er det ikkje relevant å kunne auke minstefribordet til 349 mm.

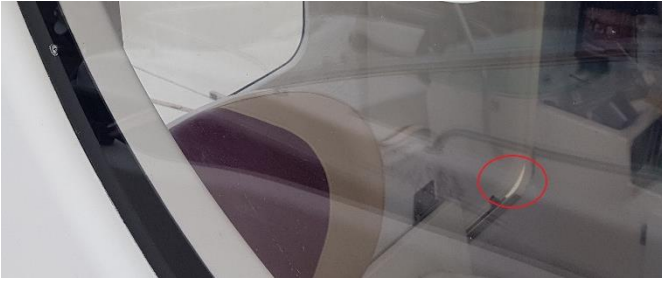
Figur 9: Innsida av styrehusdøra sett gjennom vindauget – tydeleg glipe (raud ring). Foto: SHK

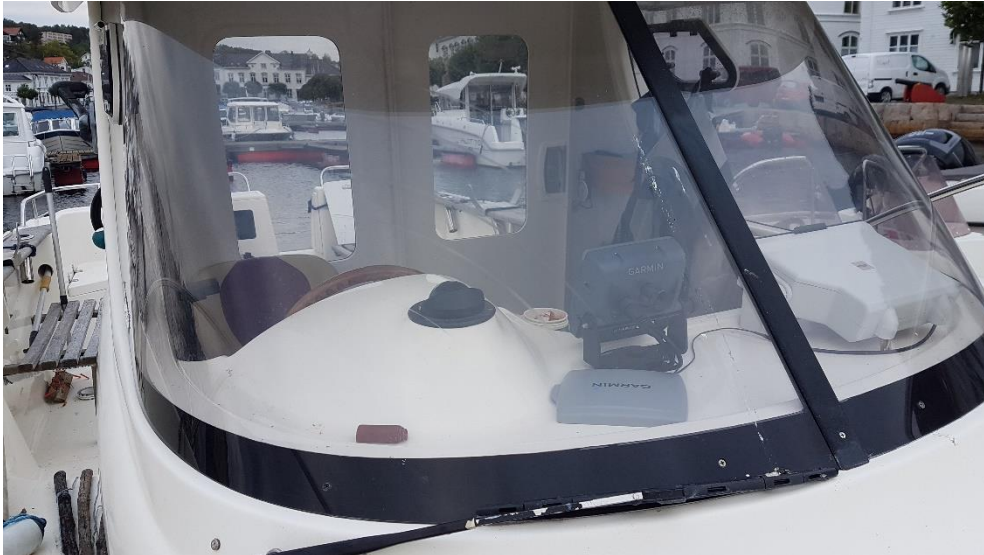
Figur 10: Styrehusvindauga. Foto: SHK

Dei farga (lett «sota») kunststoffvindauga på ARVOR 215 AS er delte med ei vertikal sprosse i framkanten. Midtpunktet på vindauga er 1410 mm over den lasta vasslinja i stabilitetsutrekningane der styrehuset er teke med i oppdrifta. Kvart vindauga har ei middelhøgde på 645 mm og er 1660 mm breitt i middelhøgda. Det lét seg ikkje gjere å måle tjukkleiken i samband med SHK si undersøking. Lufteluka i vindaugget på styrbord side var 10 mm tjukk. Hovudvindauga såg ut til å vere tynnare. Vindauga er sannsynlegvis limte fast til styrehuskonstruksjonen, i tillegg til at der er tre skruar i nedkanten på kvart av vindauga.

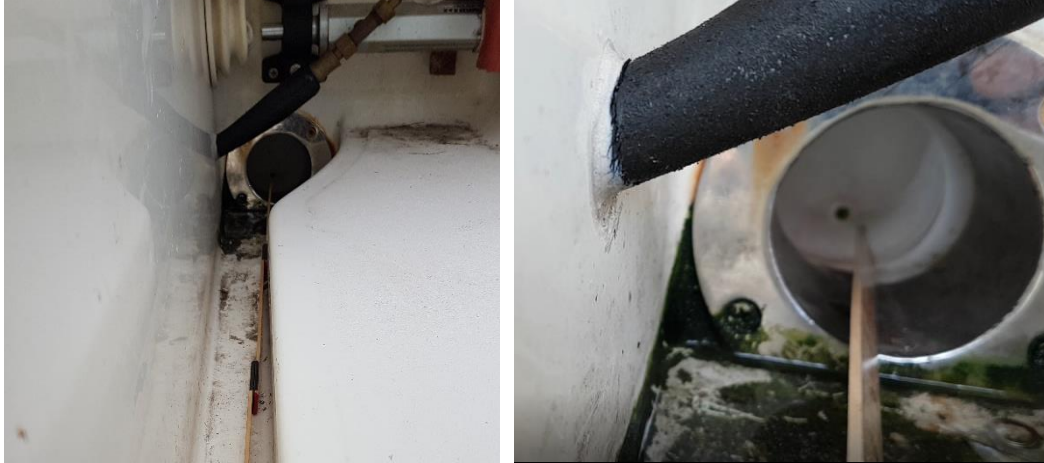
Lenseportane dannar ei forlenging av dreneringskanalane, som er den lågaste delen av dekket. Lenseportane er røyr mellom innerlinerens og akterspegelen på skroget, og er arrangerte med svalkelemmar. Svalkane er hengsla i overkant, og på grunn av akterspegelen si vinkling akterover heng dei med ca. 20 mm glipe til dei ytre endane av rørgjennomføringane.

Figur 11: Styrbord lenseport frå innsida. Lysinnsig bak nedre del av svalken fordi han heng med ca. 20 mm glipe til den ytre enden av rørgjennomføringa. Foto: SHK

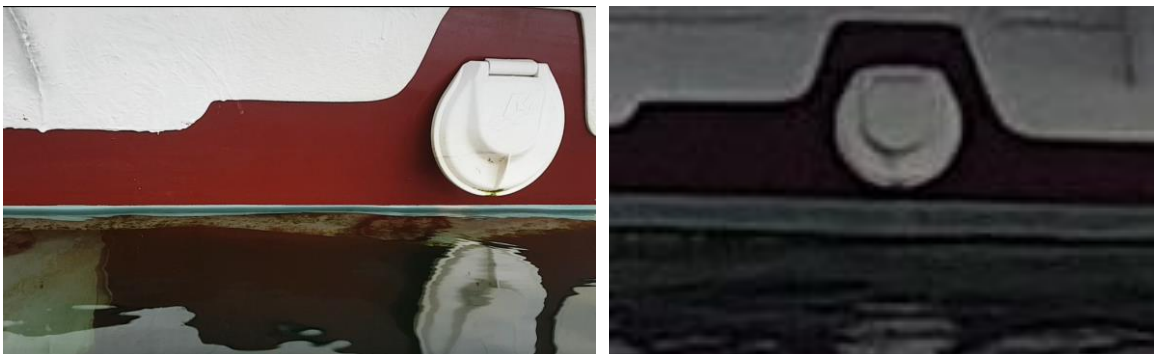
Svalkane vil sannsynlegvis redusere oppskivinga av vatn på dekket når sjøen trykkjer dei mot rørendane, til dømes når fartøyet bakkar. Dersom lenseportane kjem under vatn på grunn av akterleg trim og/eller krenking, vil svalkane likevel ikkje hindre vatn i å trengje inn på dekket. Svalkane er laga av eit lett plastmateriale og kan mogelegvis ha positiv oppdrift slik at dei vil løfte seg ved neddykking.

Figur 12: Styrbord lenseport i akterspegelen. Svalkane er hengsla i overkant. Skilnaden i fribord til lenseporten er med og utan fotograf (82 kg) på akterplattforma. Skilnaden i fribord er ca. 55 mm. Foto: SHK

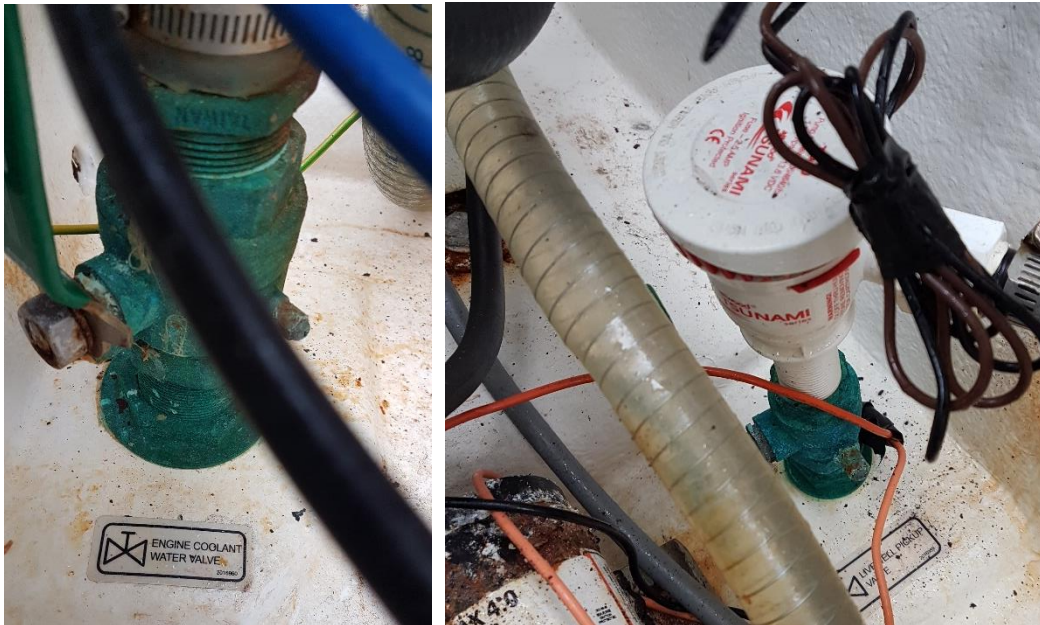
Figur 13: Venstre: sjøvassinntak for motorkjøling med stengeventil. Høgre: Sjøvassinntak for levandefisktank med stengeventil og pumpe. Foto: SHK

ARVOR 215 AS har tre skroggjennomføringer med stengeventilar i botnen på skroget. Alle tre er plasserte i motorrommet. Figur 13 viser sjøvassinntaket for motor- og eksoskjøling og levandefisktanken. Figur 22 viser sjøvassinntaket for propellakselhylsa. Det sistnemnde inntaket er forgreina med separat stengeventil til spylepumpe.

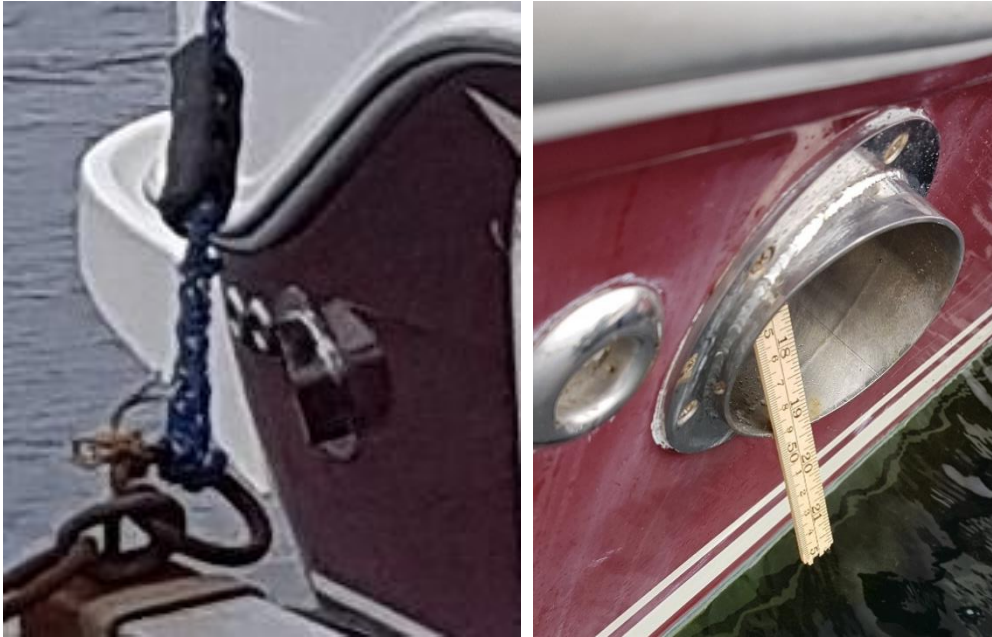
Figur 14: Venstre: Bordgjennomføringer for eksos og kvar av lensepumpene. Høyre: måling av høgda på bend i eksosrøyret. Foto: SHK

Eksosutløpet på ARVOR 215 AS byggjenr. 60 hadde utløp med  $\varnothing$  100 mm der den nedre kanten låg 153 mm over den lasta vasslinja etter stabilitetsutrekningane. Eksosrøyret låg i boge til eit nivå 533 mm over den lasta vasslinja.

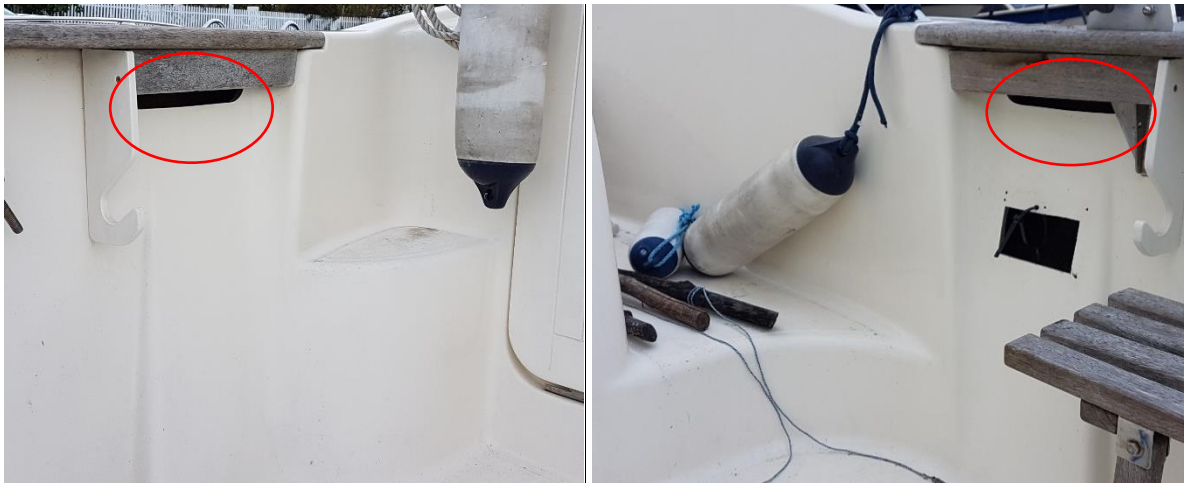
Figur 15: Luftinntak til motorrom babord og styrbord

Luftinntak til motorrommet låg på innsida av skansekleddingane (dobbeltskroget) på begge sider. Det var ikkje noko arrangement innanfor opningane i innerlinereren som ville fungert som ein barriere mot vassfylling dersom overbrytande sjø slo mot opningane. Etter SHK si mening var dette arrangementet relativt eksponert og oppfyller såleis ikkje kravet om ei utforming og plassering som hindrar vassfylling ved overbrytande sjø.

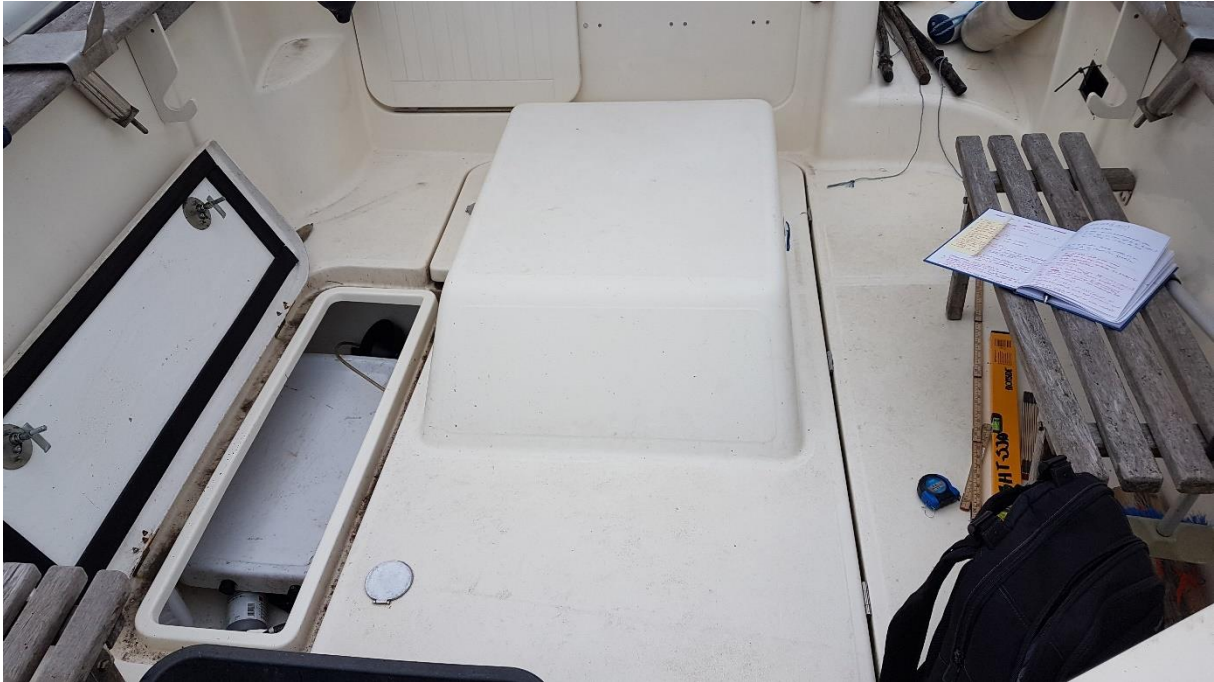
Figur 16: Dekk – «lasterom» med opa luke. Foto: SHK

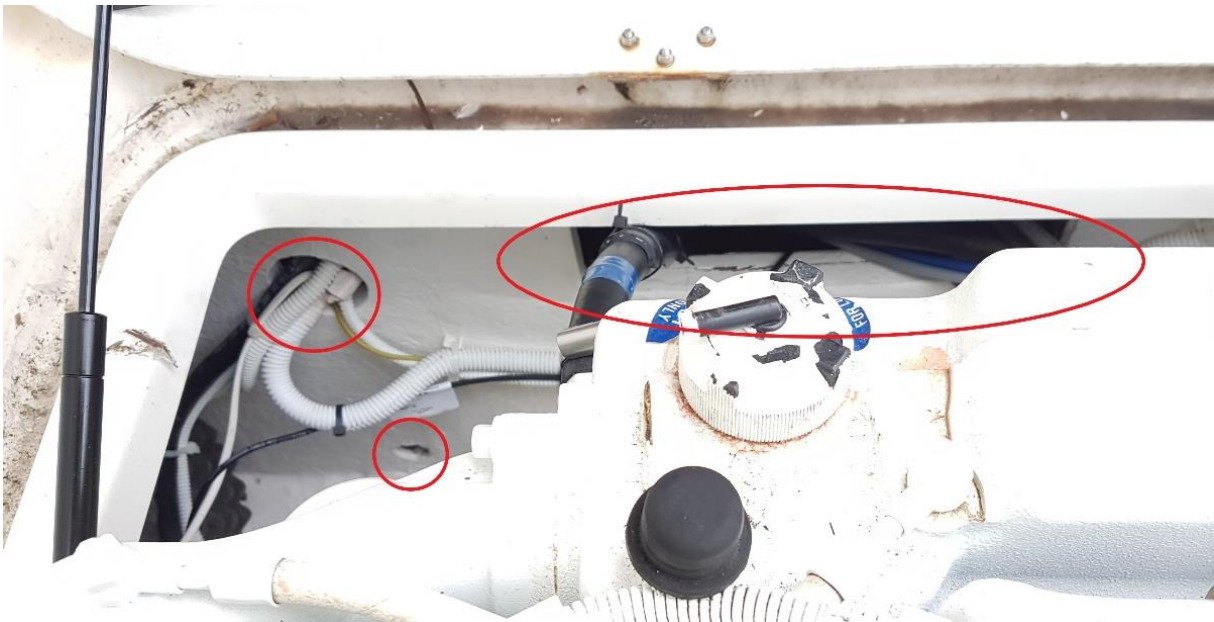
Figur 17: Opningar i motorrom styrbord. Foto: SHK

Figurane ovanfor viser nokre små dreneringsopningar plasserte nær botnen på skroget. Desse opningane er arrangerte for å drenere vatn som måtte samle seg på ulike stader i skroget, til lensepumpene i akterkant av motorrommet. Alle botnstokkar/skott har slike dreneringsopningar.

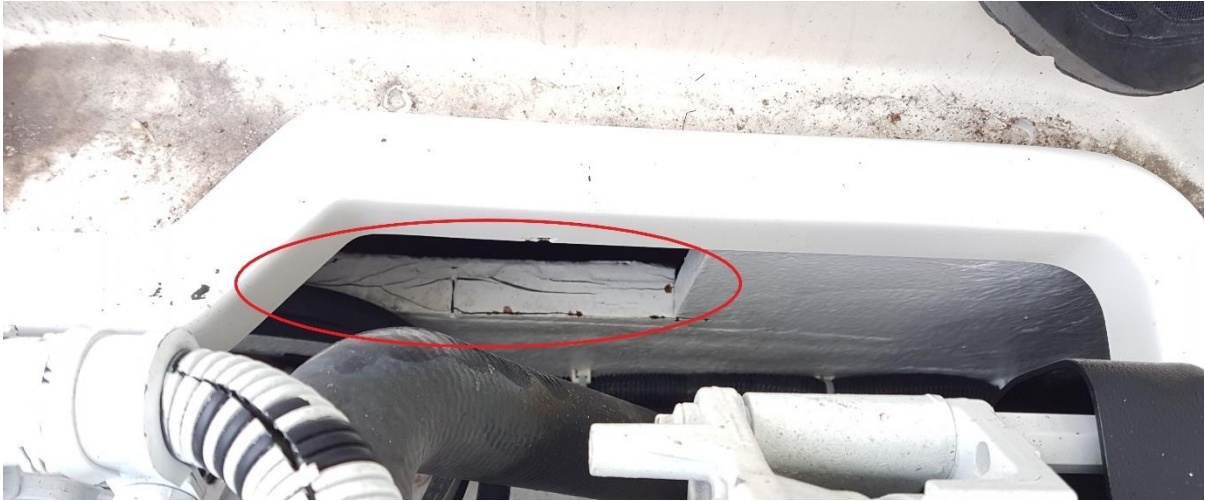
Figur 18: Opning i motorrom babord. Foto: SHK

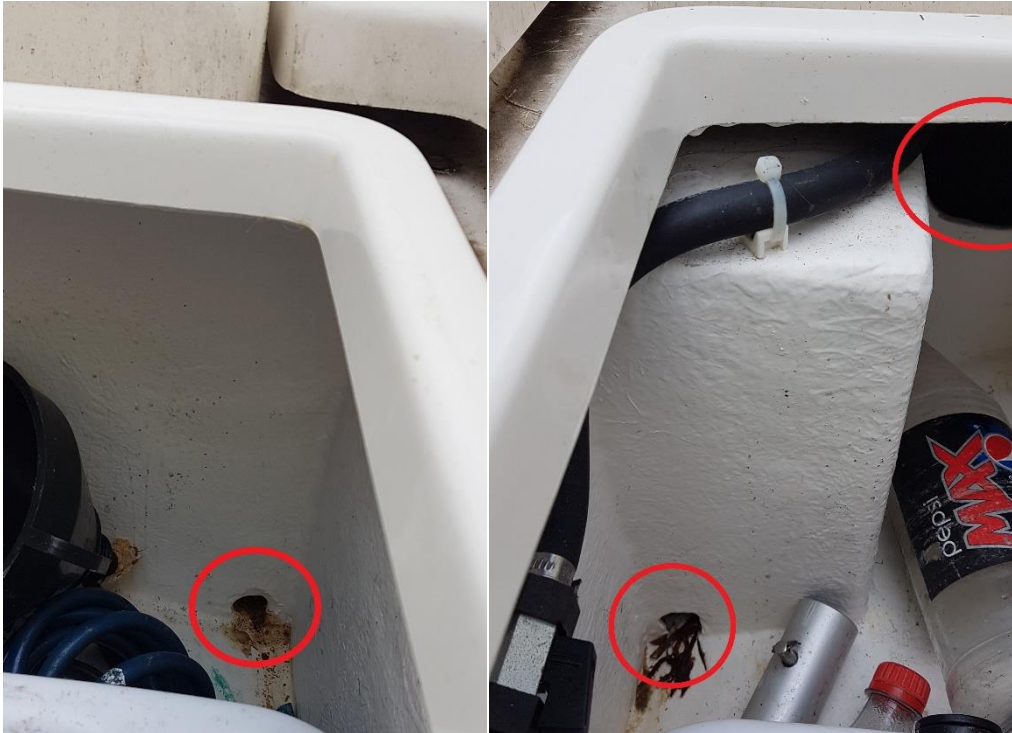
Figur 20: «Lasterom» – venstre bilete: opning i framre skott, høgre bilete: opningar i aktre skott. Foto: SHK

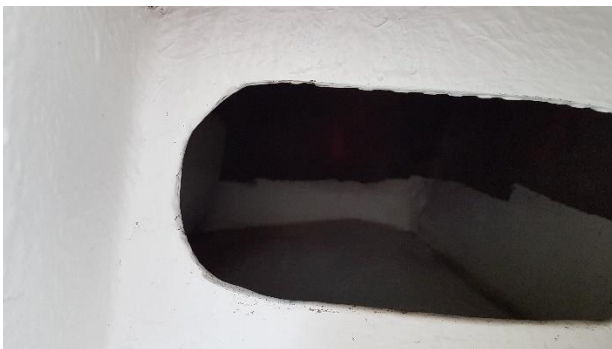
Figur 21: Opning i akterskott i «lasterommet» – ein kan sjå delar av botnen og sida på skroget og akterspegelen gjennom opninga. Foto: SHK

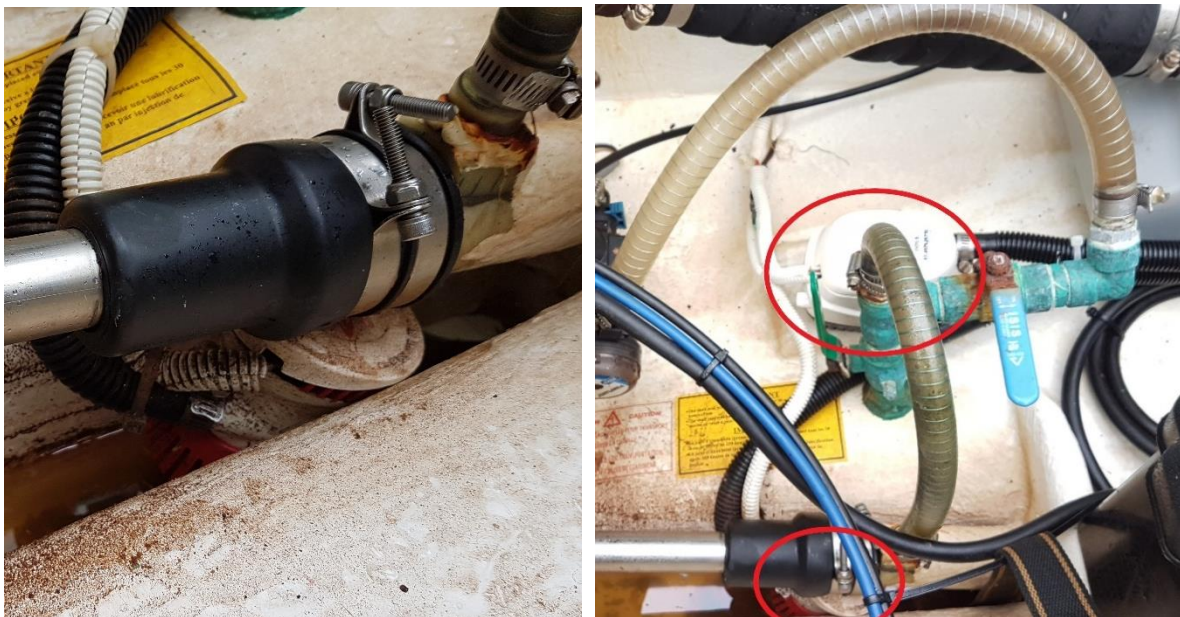
Systerbåten som SHK undersøkte, hadde to elektriske lensepumper montert i akterkanten av motorrommet. Ei Tsunami T 500 var montert under propellakselen, og ei Sahara S-500 var montert litt høgare opp. Begge pumpene er av nedsenkbar type, og Sahara S-500 har innebygd nivåbrytar. Den sistnemnde pumpa er koplta til batteri utanom hovudstraumbrytaren og er såleis alltid i automodus. Lensepumpe under propellakselen blir operert manuelt frå eit brytarpanel i styrehuset. Talet 500 i modellnemningane viser til «gallons pr. hour» der 500 gal/h svarer til 31,5 l/min (1 US gallon = 3,785 l). Lensekapasiteten var altså 2 x 31,5 l/min = 63 l/min. Det var ikkje noko reservelensesystem med manuell pumpe og ikkje vasstandsalarm om bord.

Figur 22: Venstre: lensepumpe under propellaksel, høgre: begge lensepumpene er markerte. Foto: SHK

I utgangspunktet skulle ulukkesbåten minimum hatt vasstette skott frå botn til dekk mellom motorrommet og innreiinga. Vi ser då bort frå det vesle stuerommet («lasterommet») til babord for maskinrommet. Etter NBS-krava kunne då éi pumpe med ein kapasitet på min. 60 l/min betene begge avdelingane via individuelt stengbare sugeleidningar til kvar avdeling. Dei to lensepumpene i ARVOR 215 AS byggjenr. 60 hadde begge sug frå akre del av fartøyet.
